8月3日アオコ対策状況

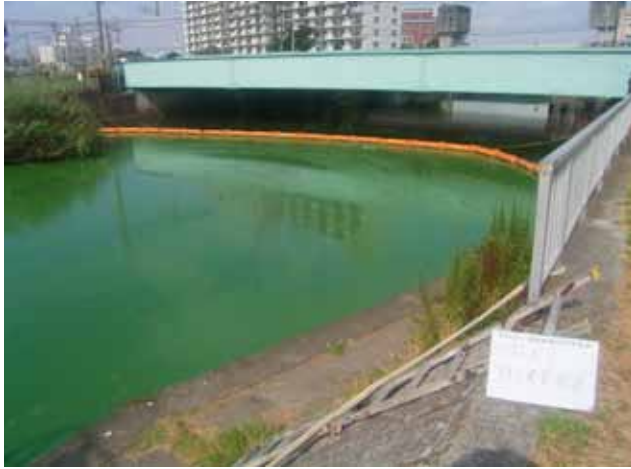
作業前アオコ発生状況

1. 対策箇所: 土浦港、新川上流
2. 発生状況: 土浦港内ではレベル3～5のアオコ発生。新川上流レベル4～5
3. 対策内容: 作業船3隻にて、攪拌作業。
4. 対策効果: 土浦港内は作業終了時には攪拌とアオコ回収の効果もあり、全体的にレベル3程度。新川は風向きが南東ということもあり攪拌後しばらくするとアオコが溜まっていたので午前午後の二度、攪拌を行った。夕方になると風が弱くなりレベル3～4で落ち着いた。

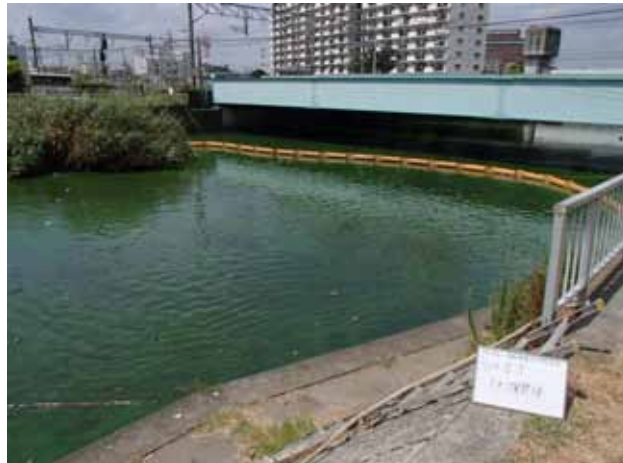
アオコ攪拌作業後

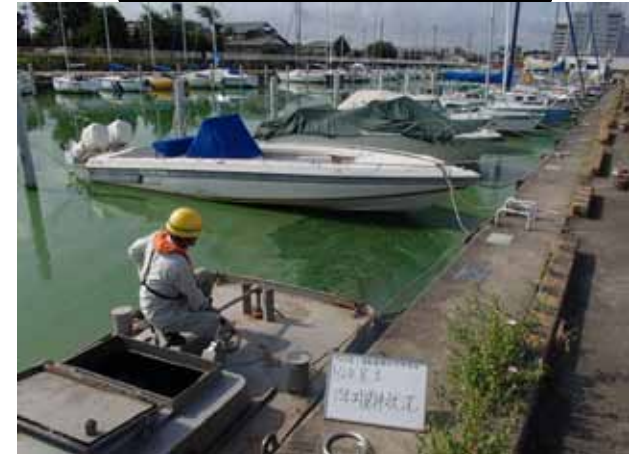
作業船によるアオコ攪拌作業

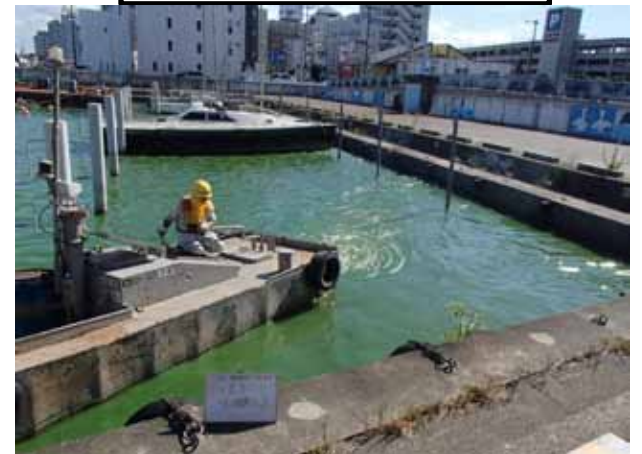
作業船によるアオコ攪拌作業

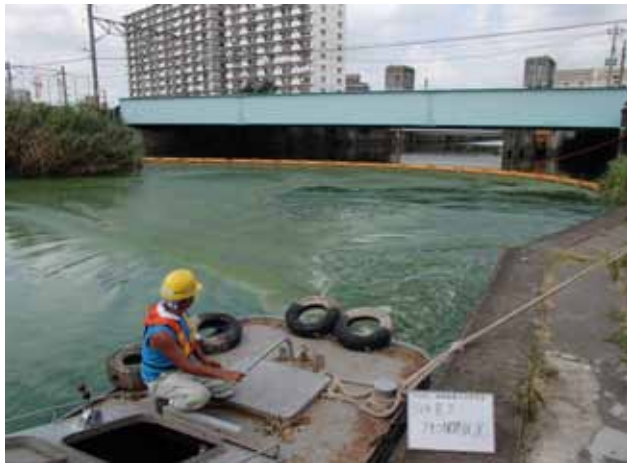
作業船によるアオコ攪拌作業

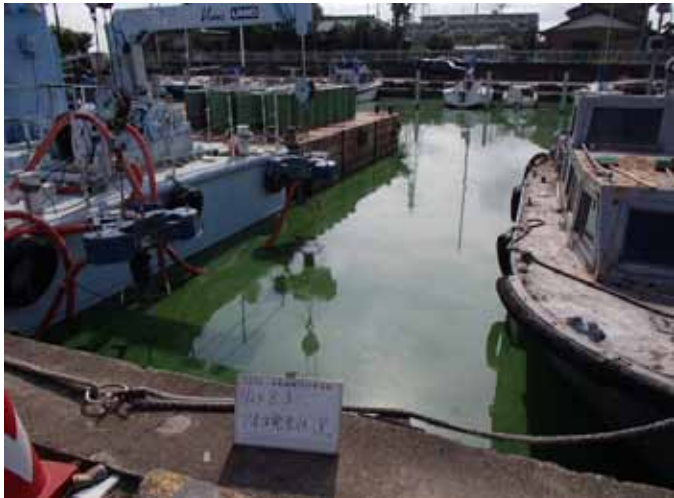
作業前アオコ発生状況

1. 対策箇所: 土浦港
2. 発生状況: 土浦港内レベル4 ~ 6のアオコ発生、本日は午前・午後の風向きの変化はなかった。
3. 対策内容: 「水馬」「みずすまし」にてアオコ回収・脱水作業。
4. 対策効果: 「水馬」脱水アオコ: ドラム缶4本、「みずすまし」脱水アオコ: ドラム缶3本
回収箇所については、作業終了時にはレベル3 ~ 4程度になり範囲も縮小された。
連日の暑さでアオコの量が増えている、今後も熱中症に注意をして作業を行う。

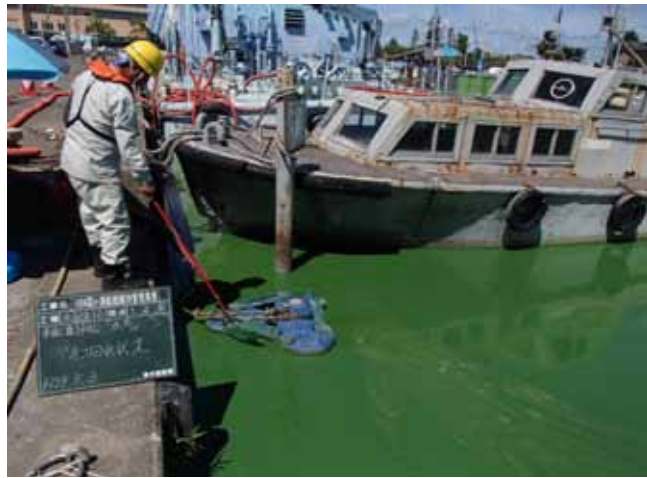
水馬アオコ回収状況

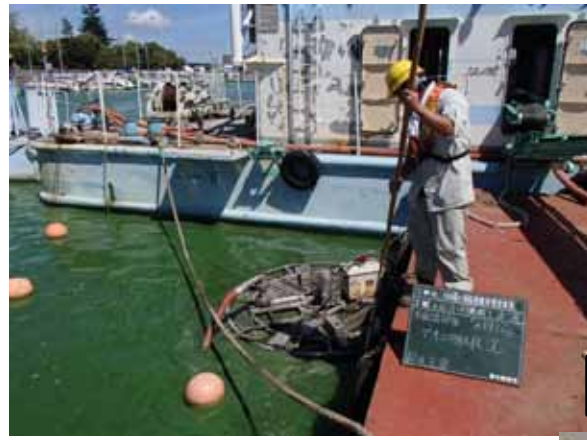
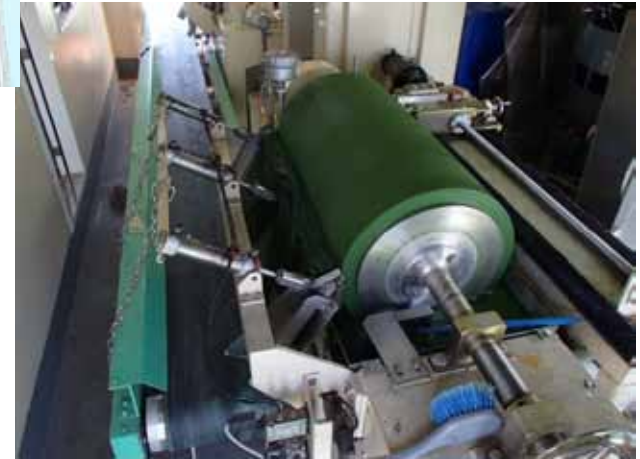
みずすましアオコ回収状況

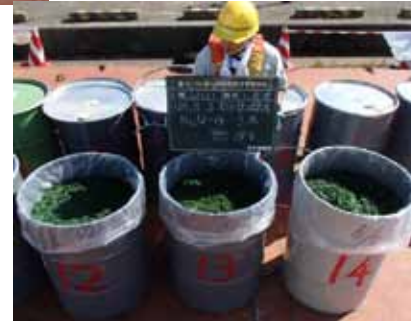
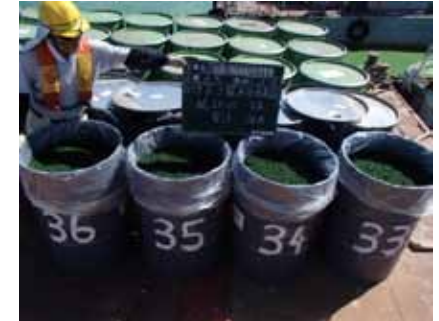
みずすまし脱水アオコ3本

水馬脱水アオコ4本
