平成24年7月26日(木) NEXCO中日本(株) 説明資料 (中央自動車道)

## 中央自動車道 上り線 小仏トンネル付近渋滞原因

平成24年7月26日(木) NEXCO中日本(株) 説明資料 (東名高速道路)

平成24年7月26日(木) NEXCO東日本(株) 説明資料 (アクアライン)

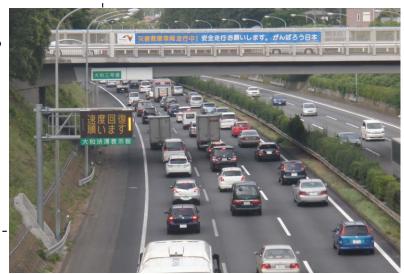
渋滞発生前後に常設LED表示板による渋滞対策を実施中。 (表示文言の例)

渋滞発生前:「速度低下 注意」、「速度回復 願います」 渋滞中:「2km先 渋滞終了」、「速度回復 願います」 (設置概要)

上り線:大和トンネル手前 2基

下り線:大和BS付近 2基

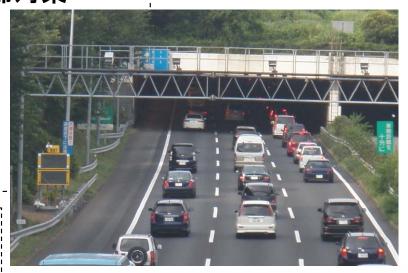
常設速度回復情報板の増設に向け、表示パターン、 設置場所の検討を実施し、7基増設に向けた 関係機関調整・工事実施中。

(増設予定概要)

上り線:大和トンネル前後 2基

下り線:大和BS手前、綾瀬BS付近5基
