8月9日アオコ対策状況

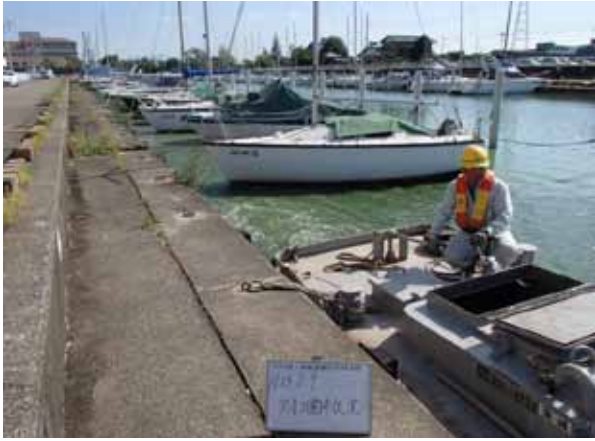
作業船によるアオコ攪拌作業

1. 対策箇所: 土浦港、新川上流
2. 発生状況: 土浦港内ではレベル3～5のアオコ発生。新川上流レベル5強
3. 対策内容: 作業船3隻にて、攪拌作業。
4. 対策効果: 朝から東から北東の風で、土浦港内はバイオパーク横と新川が「レベル5強あったが、攪拌により、レベル3～4で臭気もあまり感じられなかった。他は攪拌作業と風波によりレベル3程度であった。

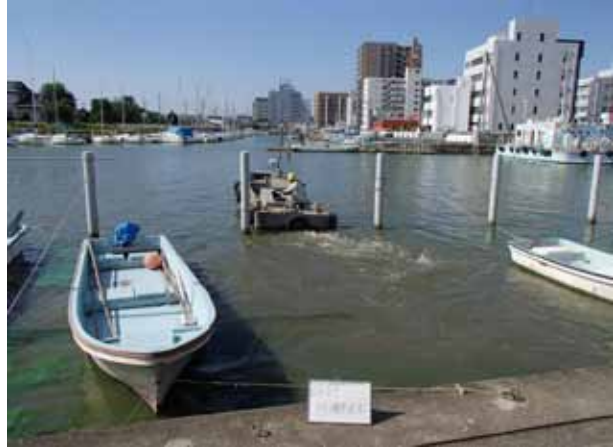
作業船によるアオコ攪拌作業

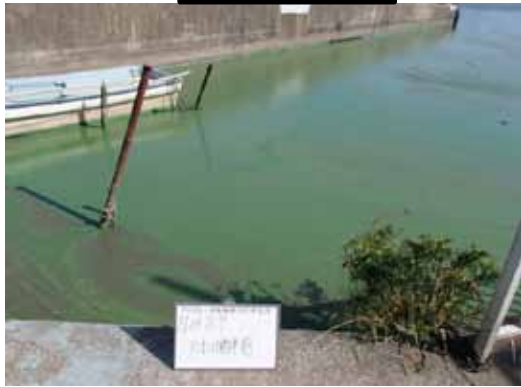
攪拌作業前

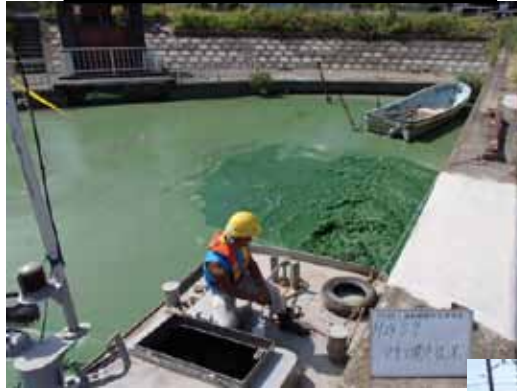
作業船によるアオコ攪拌作業

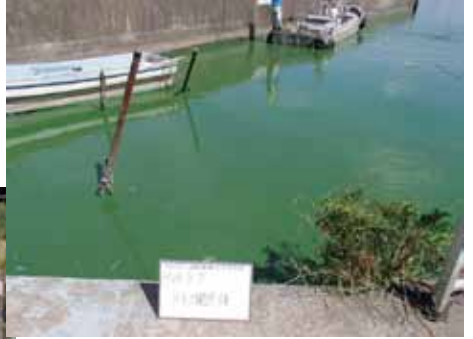
攪拌作業後

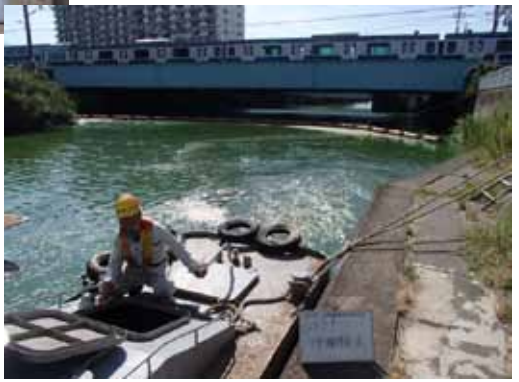
作業船によるアオコ攪拌作業

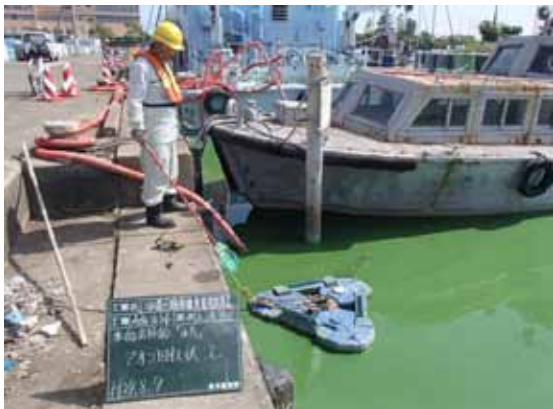
水馬アオコ回収状況

1. 対策箇所: 土浦港
2. 発生状況: 土浦港内レベル3 ~ 5のアオコ発生。
3. 対策内容: 「水馬」「みずすまし」にてアオコ回収・脱水作業。
4. 対策効果: 「水馬」脱水アオコ: ドラム缶3本。「みずすまし」脱水アオコ: ドラム缶2本。
東から北東の風の為、水馬・みずすましで回収しているコンビニ前・観光ホテル前にアオコが吹きよせれていたが、回収効果からレベルは3 ~ 4程度を維持
本日も風は冷たく日陰にいると良いが、相変わらず日差しは強く、外の回収作業は大変であった。

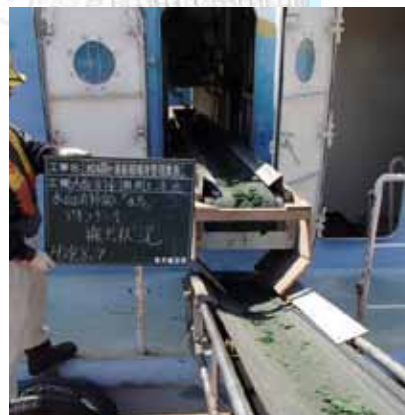
水馬アオコ脱水状況

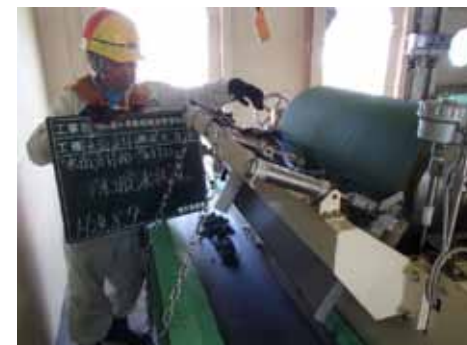
みずすましアオコ脱水状況

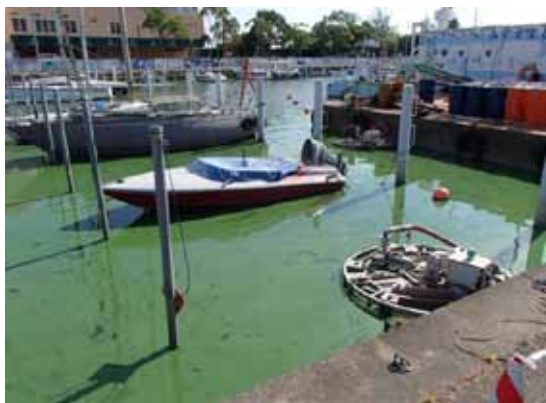
アオコ発生状況状況

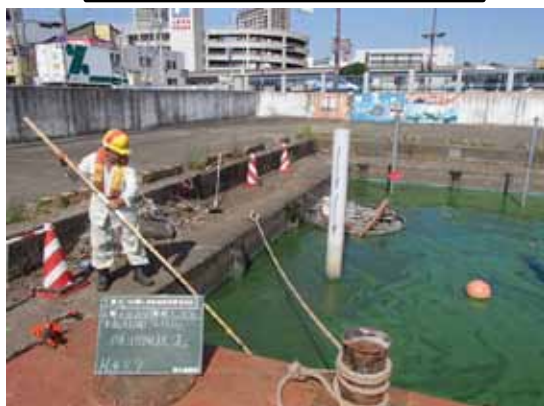
みずすましアオコ回収状況

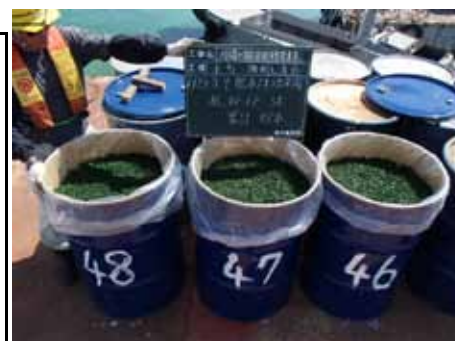
水馬脱水アオコ3本

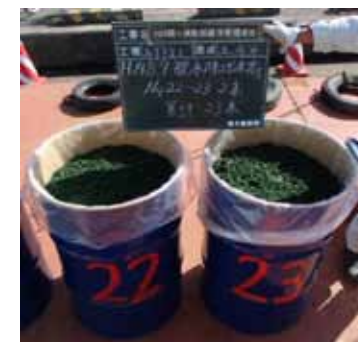
みずすまし脱水アオコ2本
