8月17日アオコ対策状況

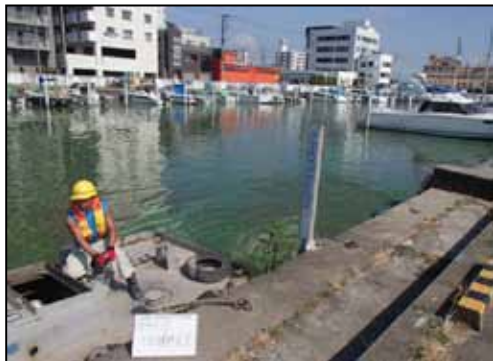
作業船によるアオコ攪拌作業

1. 対策箇所: 土浦港、新川上流
2. 発生状況: 土浦港内ではレベル3～5のアオコ発生。新川上流レベル5強
3. 対策内容: 作業船3隻にて、攪拌作業。
4. 対策効果: 観光ホテル前、コンビニ前にアオコがレベル5であり、どんどんアオコが風で寄せられて来たが、攪拌作業によりレベル4を維持し、苦情等はなし。
本日は新川が一番ひどく、レベル5強でかなり広範囲に厚く堆積し、午後には一部腐敗も見られたしたが、攪拌作業によりレベル4を維持、夕方より風が強くなりだし、風波が立ってきたので、腐敗はなかった。

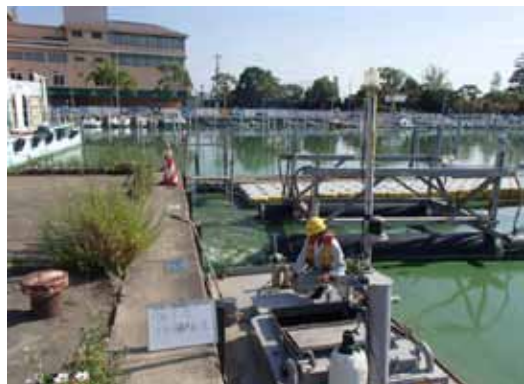
作業船によるアオコ攪拌作業

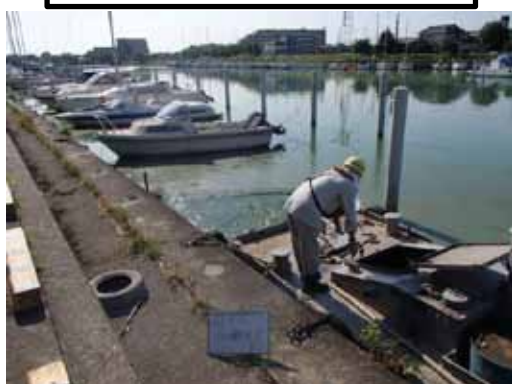
作業船によるアオコ攪拌作業

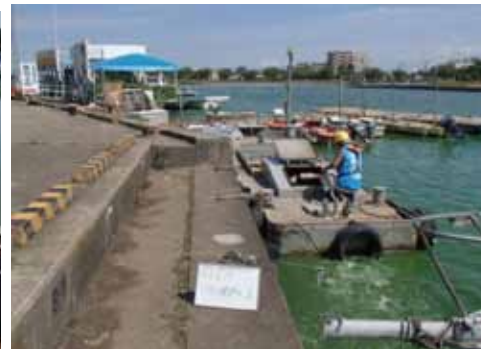
作業船によるアオコ攪拌作業

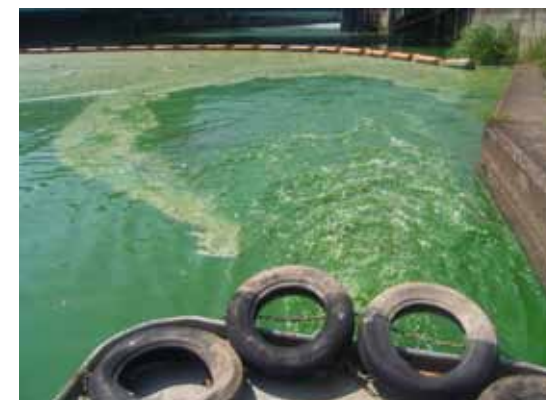
作業船によるアオコ攪拌作業

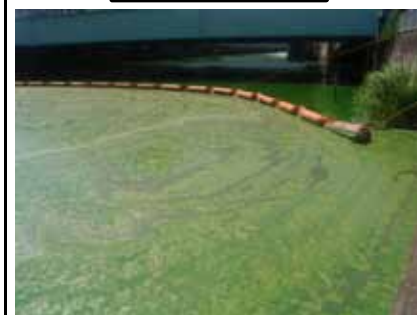
攪拌作業前

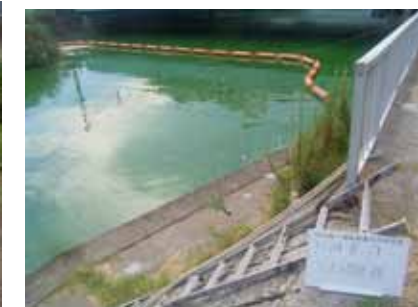
攪拌作業後

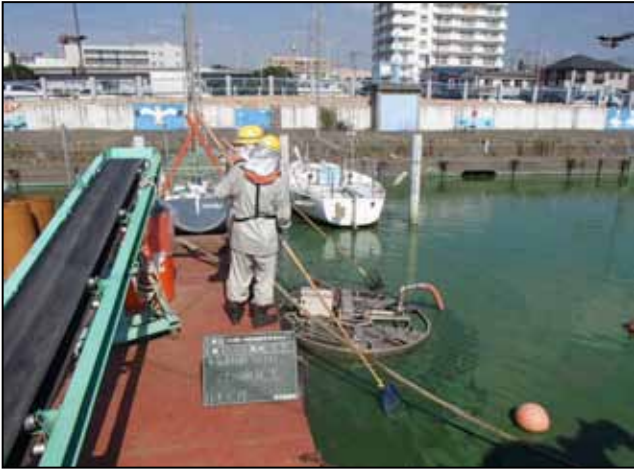
みずすましアオコ回収状況

1. 対策箇所: 土浦港
2. 発生状況: 土浦港内レベル3～5のアオコ発生。
3. 対策内容: 「みずすまし」にてアオコ回収・脱水作業。
4. 対策効果: 「みずすまし」脱水アオコ: ドラム缶1本。
夕べからの南東の風で、一気に観光ホテル前にレベル5のアオコが集まっていたが、みずすまし回収作業と攪拌作業でレベル4を維持。本日は、気温が高いのもさることながら、湿度も高く、アオコの臭いにて作業環境は最悪であった。

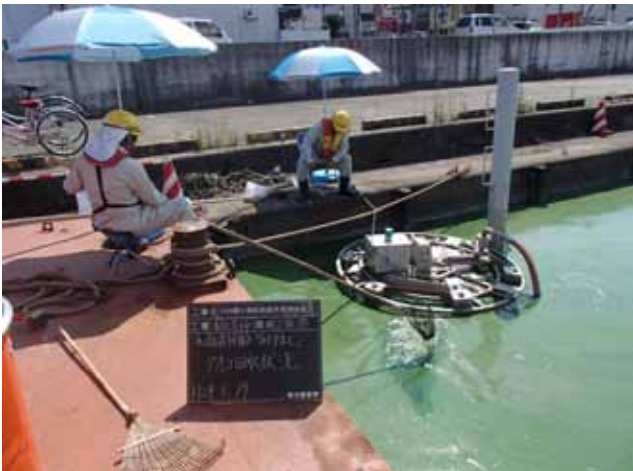
みずすましアオコ回収状況

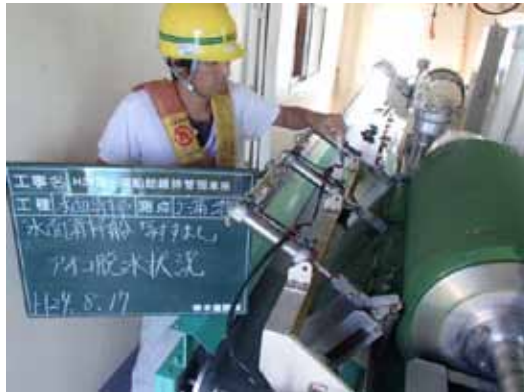
みずすましアオコ脱水状況

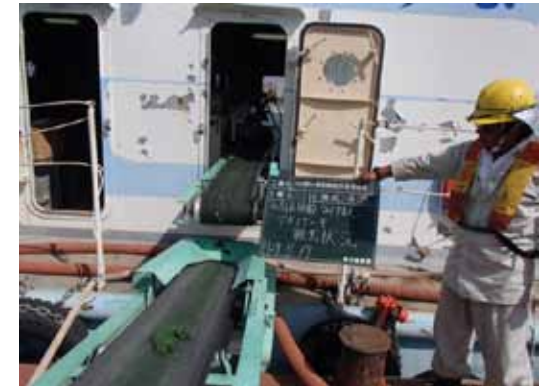
みずすましアオコ脱水状況

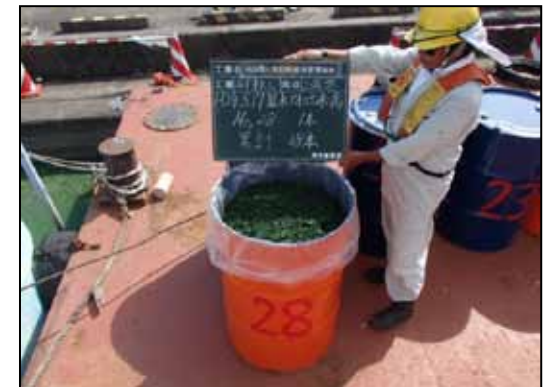
みずすまし脱水アオコ1本
