8月23日アオコ対策状況

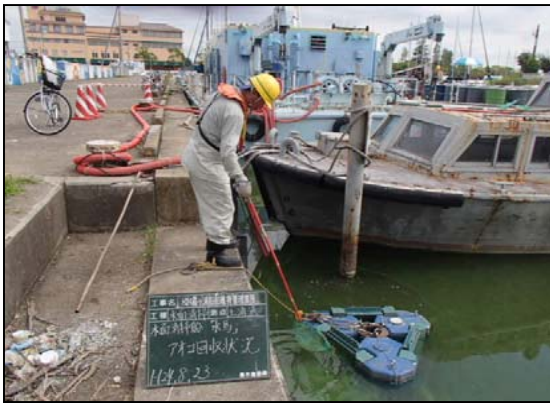
水馬アオコ回収状況①

1. 対策箇所: 土浦港
2. 発生状況: 土浦港内レベル3~5のアオコ発生。
3. 対策内容: 「水馬」「みずすまし」にてアオコ回収・脱水作業。
4. 対策効果: 「水馬」脱水アオコ: ドラム缶3本。「みずすまし」脱水アオコ: ドラム缶1本。
昨日の夜からの南西の風で、土浦港内のアオコはだいぶ出ている所はあるが、観光ホテル前はレベル5の高いレベルのアオコが発生しており、気温も高く作業は大変である為、熱中症に十分注意しながら作業を行った。

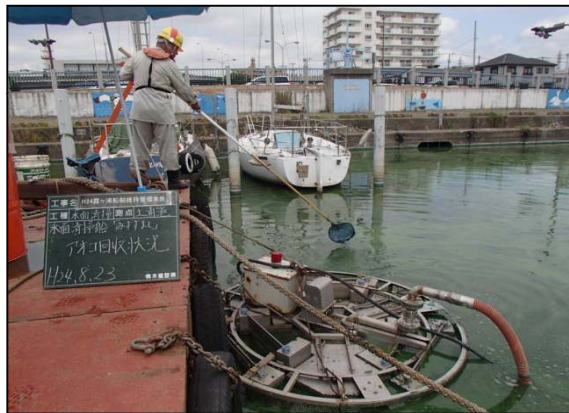
みずすましアオコ回収状況②

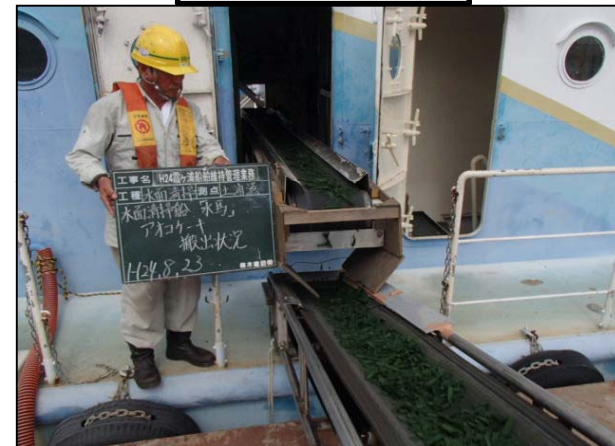
水馬アオコ脱水状況

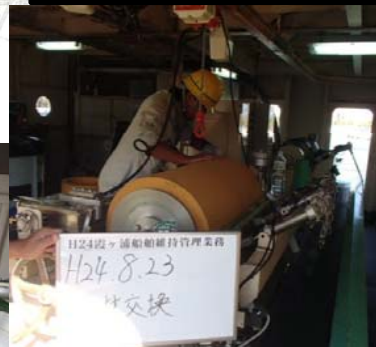
みずすまし脱水炉材交換

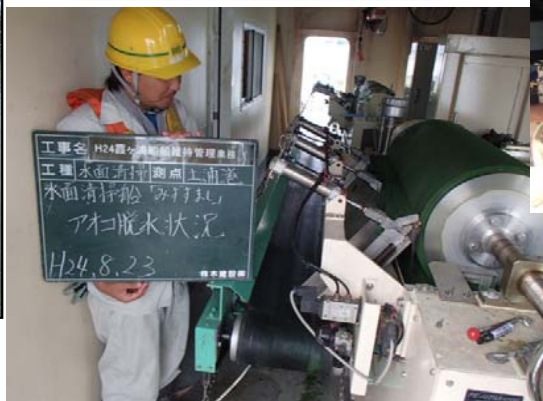
みずすましアオコ脱水状況

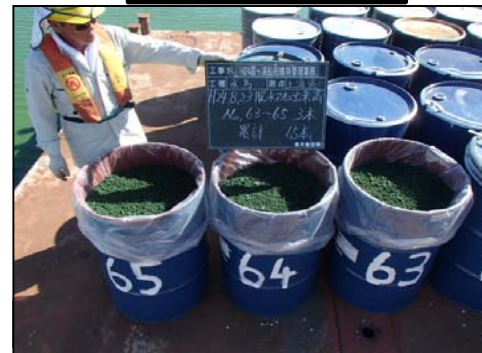
水馬脱水アオコ3本

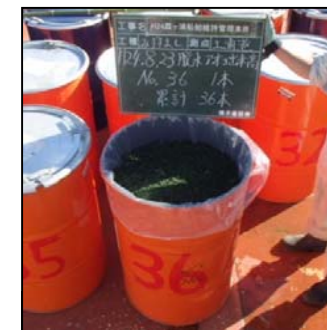
みずすまし脱水アオコ1本

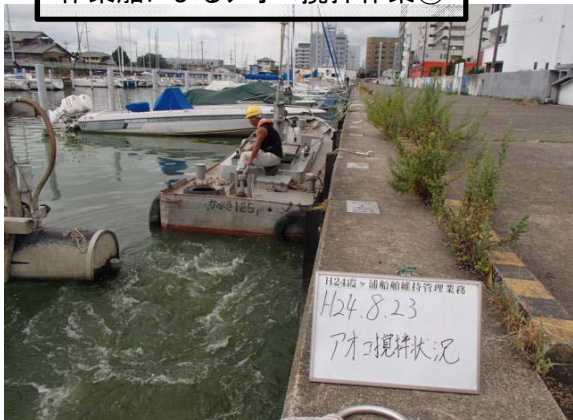
作業船によるアオコ攪拌作業①

1. 対策箇所: 土浦港、新川上流
2. 発生状況: 土浦港内ではレベル3~5のアオコ発生。新川上流レベル5
3. 対策内容: 作業船3隻にて、攪拌作業。
4. 対策効果: 昨夜から南西の弱い風で、アオコが出でいった所もあるが、観光ホテル前~ジェットホイル横まではレベル5のアオコがあった為、攪拌作業により、レベル3~4を維持。

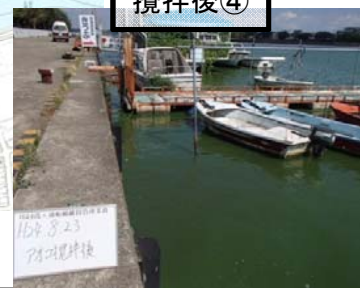
攪拌後④

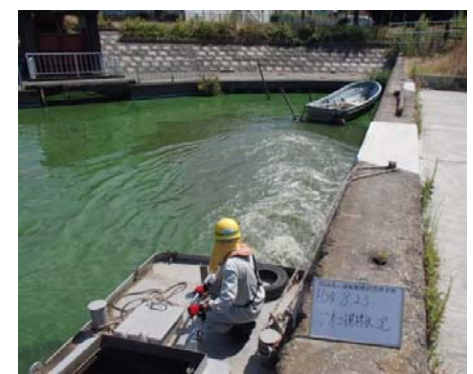
作業船によるアオコ攪拌作業⑤

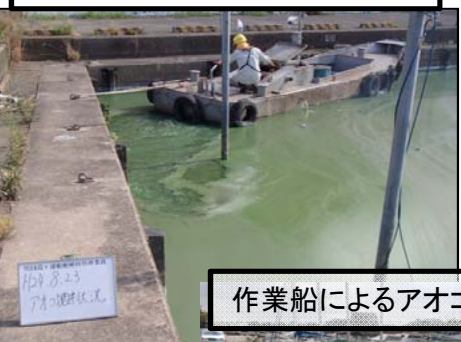
作業船によるアオコ攪拌作業②

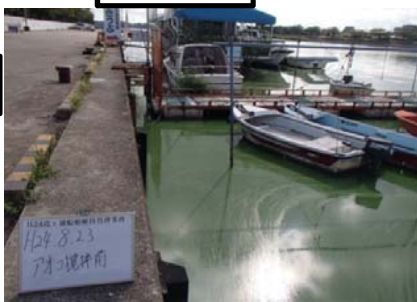
攪拌前④

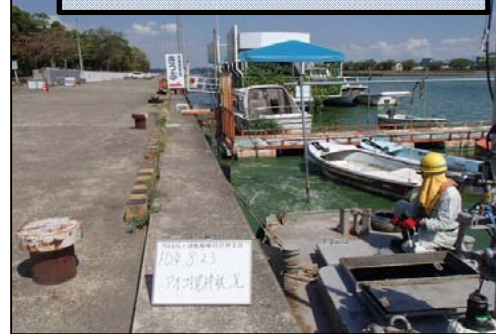
作業船によるアオコ攪拌作業④

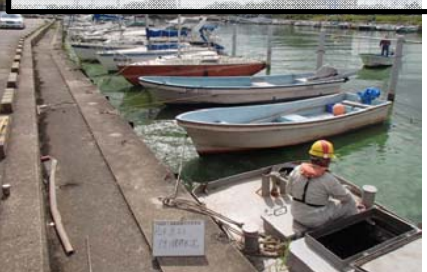
作業船によるアオコ攪拌作業③

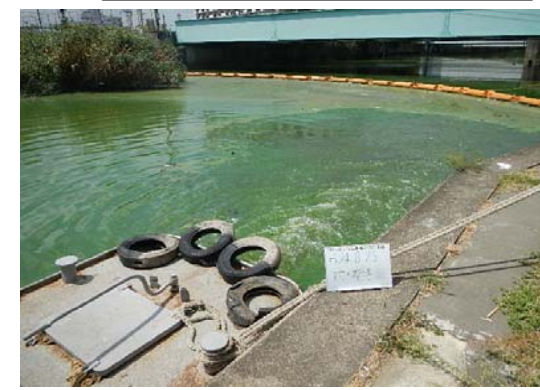
作業船によるアオコ攪拌作業⑥
