8月28日アオコ対策状況

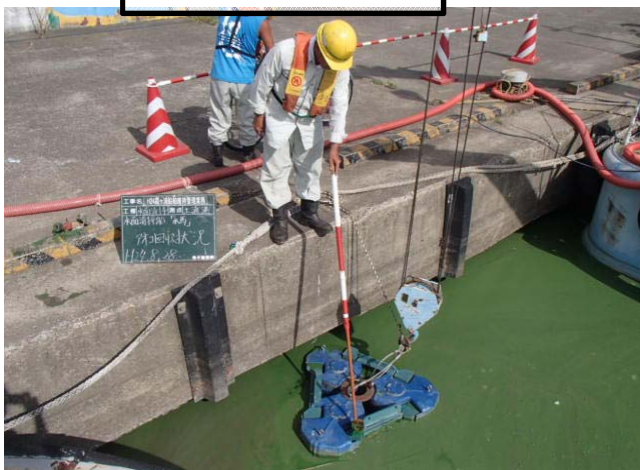
水馬アオコ回収状況①

1. 対策箇所: 土浦港
2. 発生状況: 土浦港内レベル4~5のアオコ発生。
3. 対策内容: 「水馬」「みずすまし」にてアオコ回収・脱水作業。
4. 対策効果: 「水馬」脱水アオコ: ドラム缶4本。「みずすまし」脱水アオコ: ドラム缶3本。
コンビニ前から観光ホテル前にレベル4~5のアオコが発生しているのを確認。
特にみずすまし周辺のアオコが濃く、一日中レベル5を保っていた。
そのためか、みずすましの脱水アオコが前日よりドラム缶1本多くなった。

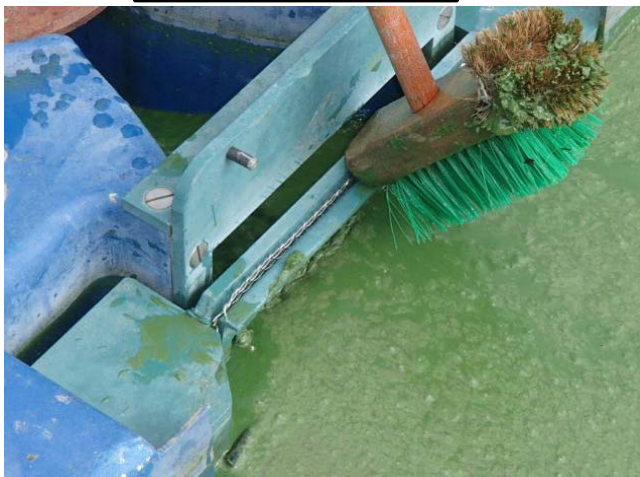
水馬アオコ回収状況①

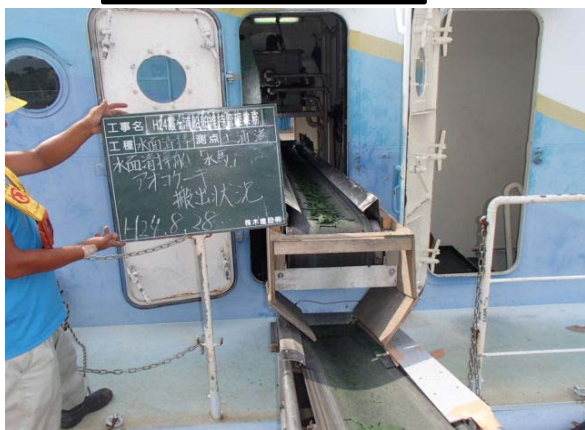
水馬アオコ搬出状況①

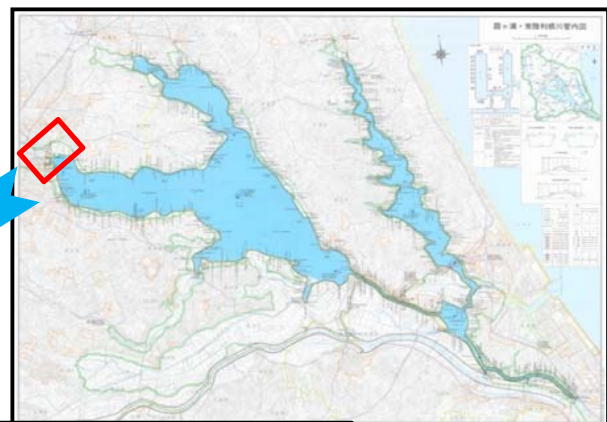
水馬脱水アオコ4本

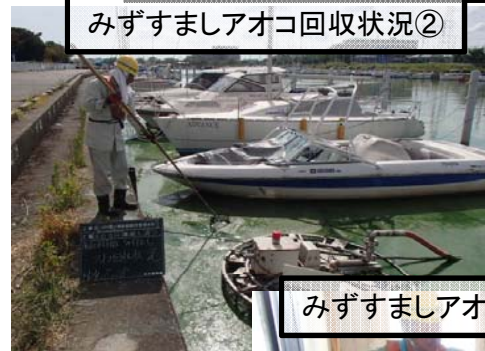
みずすましアオコ回収状況②

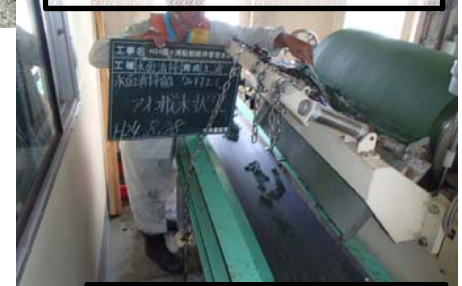
みずすましアオコ脱水状況②

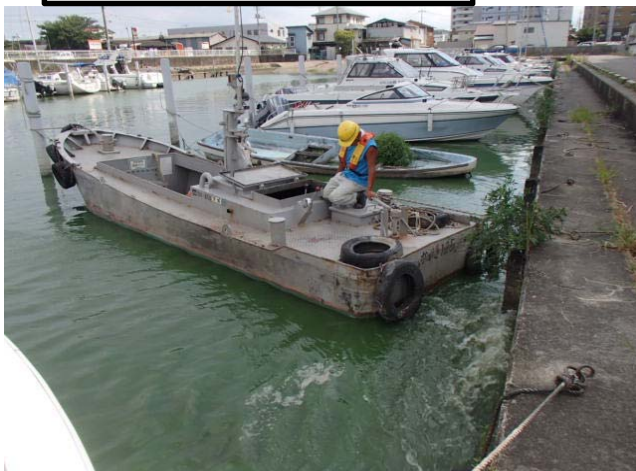
作業船によるアオコ攪拌作業①

1. 対策箇所: 土浦港、新川上流
2. 発生状況: 土浦港内ではレベル4~5のアオコ発生。新川上流レベル4~5
3. 対策内容: 作業船3隻にて、攪拌作業。
4. 対策効果: コンビニ前から観光ホテル前にかけてレベル5のアオコ発生。
 ビオパーク横はレベル3~4、
 新川では午前中にレベル3~4のアオコがあり攪拌を行ったが午後になるとアオコは風で下流から上流へ戻されていた。
 範囲は小さかったがレベル5~6のアオコがあり、レベル3程度に下がるまで攪拌を行った。

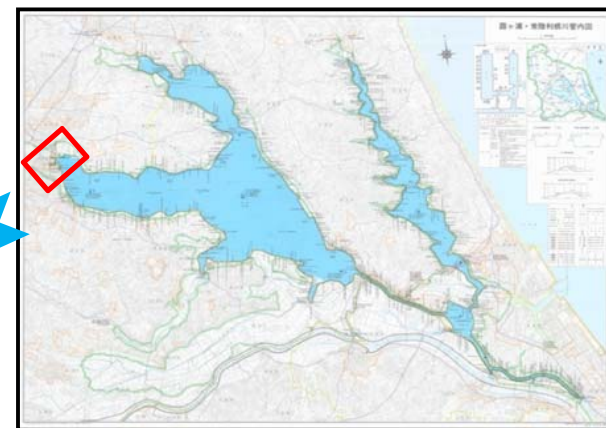
アオコ攪拌前③

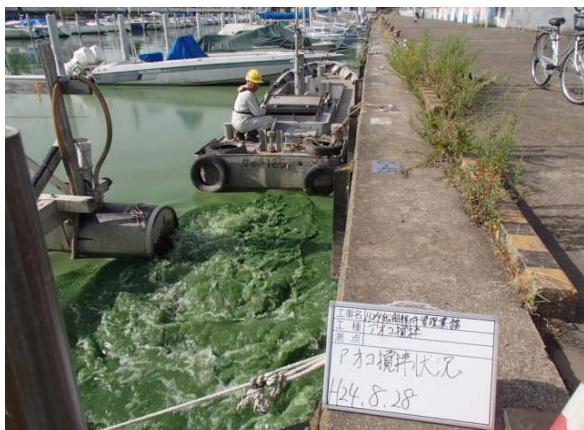
作業船によるアオコ攪拌作業②

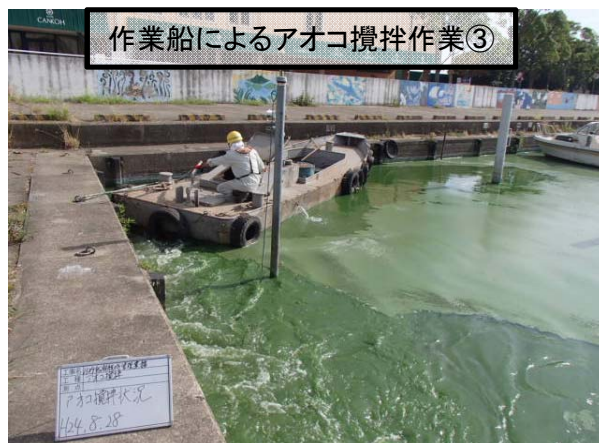
作業船によるアオコ攪拌作業③

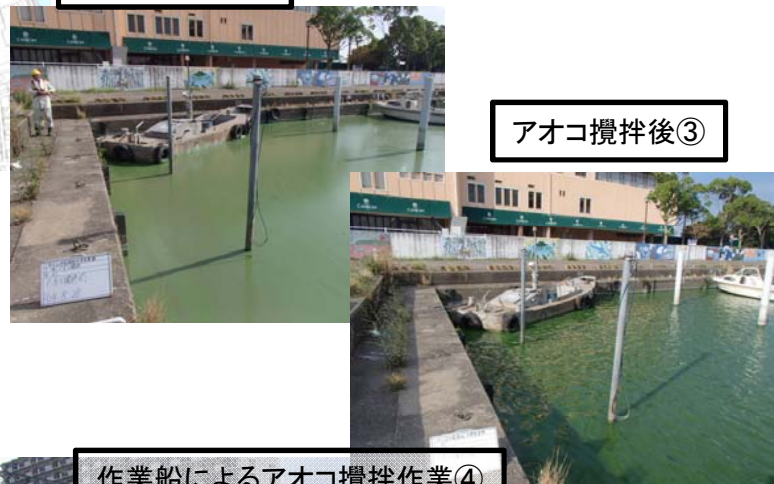
アオコ攪拌後③

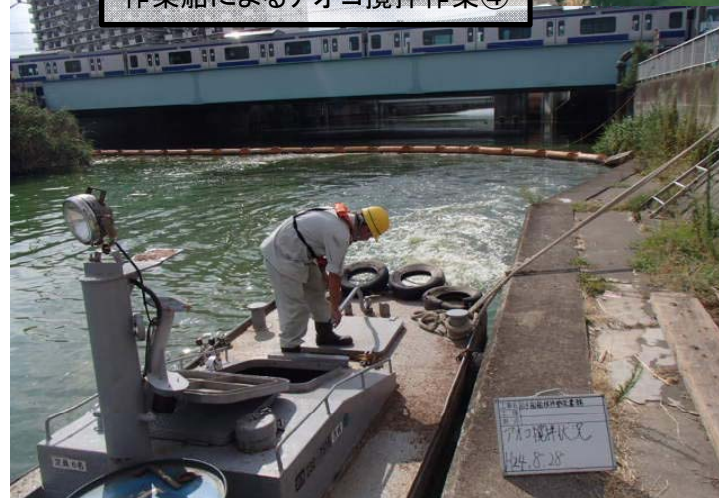
作業船によるアオコ攪拌作業④
