8月29日アオコ対策状況

1. 対策箇所: 土浦港
2. 発生状況: 土浦港内レベル4~5のアオコ発生。
3. 対策内容: 「水馬」「みずすまし」にてアオコ回収・脱水作業。
4. 対策効果: 「水馬」脱水アオコ: ドラム缶4本。「みずすまし」脱水アオコ: ドラム缶1本。
水馬周辺(コンビニ前)はアオコレベル4、みずすまし周辺ではレベル5のアオコが溜まっていた。みずすましの出来高も増えると思っていたが、午後になると南西から風が吹き始めみずすまし周辺のアオコは薄くなりドラム缶1本の出来高となった。

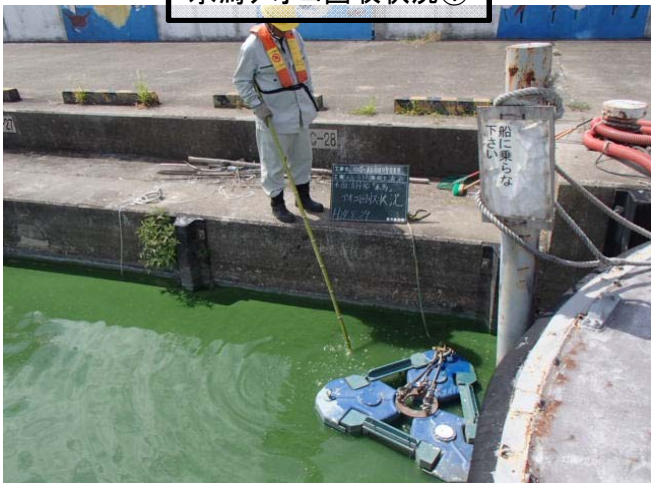
水馬アオコ回収状況①

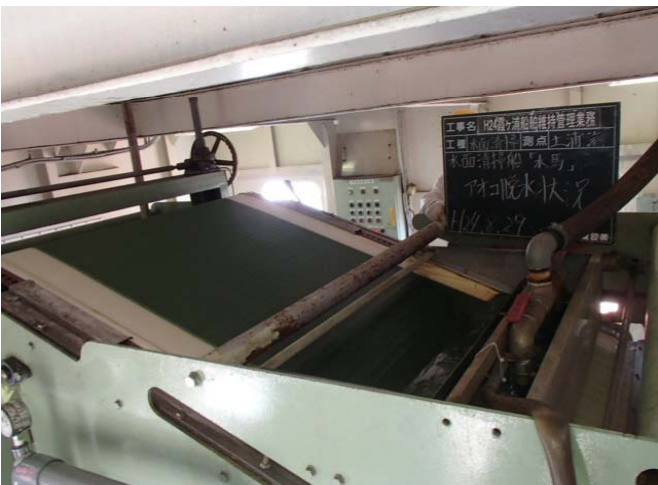
水馬アオコ脱水状況①

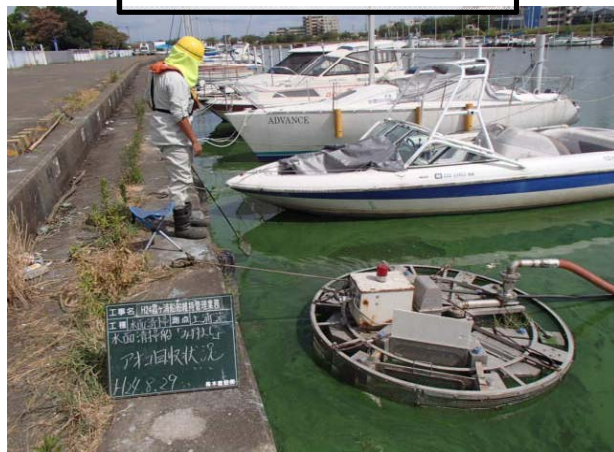
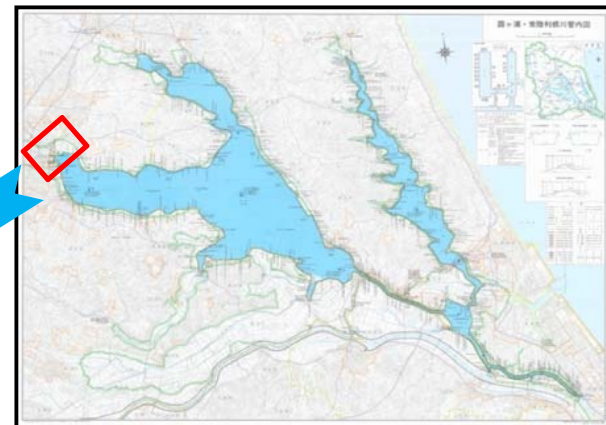
みずすましアオコ回収状況②

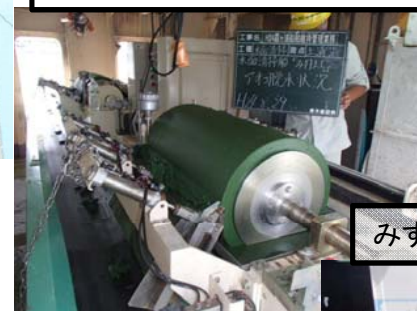
みずすましアオコ脱水状況②

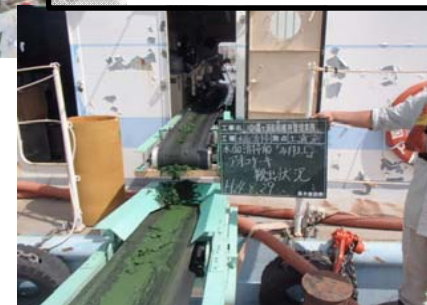
みずすましアオコ搬出状況②

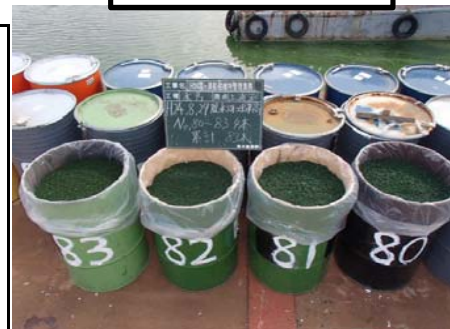
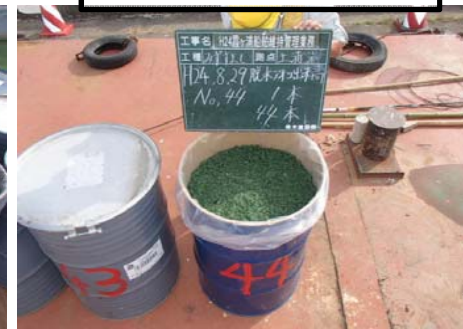
水馬脱水アオコ4本

みずすまし脱水アオコ1本

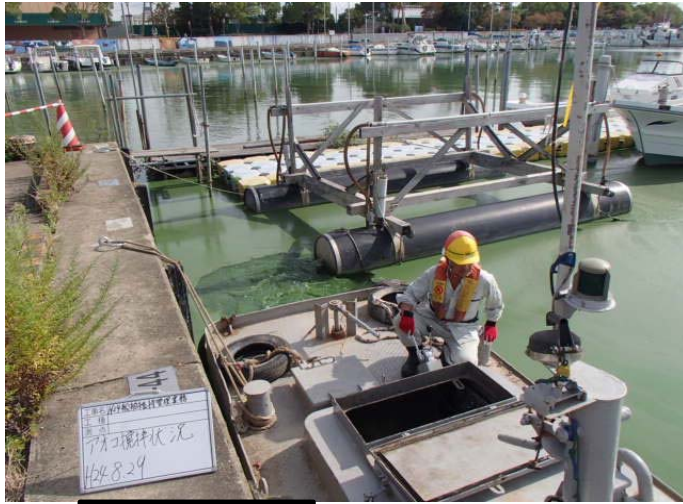
作業船によるアオコ攪拌作業①

1. 対策箇所: 土浦港、新川上流
2. 発生状況: 土浦港内ではレベル4~5のアオコ発生。新川上流レベル4~5
3. 対策内容: 作業船3隻にて、攪拌作業。
4. 対策効果: 午前中はコンビニ前からジェットホイル横までレベル3~5のアオコが広がっていた。特に、観光ホテル前にはレベル5のアオコが悪臭を放っていたので重点的に攪拌を行った。新川では午前中にアオコはレベル3に留まっていたが、午後になるとレベル4~5のアオコが狭い範囲で発生していたためレベル3程度に下がるまで攪拌し作業終了。

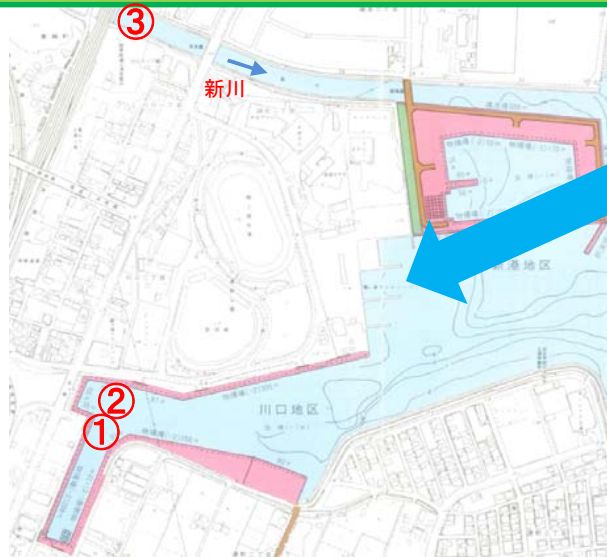
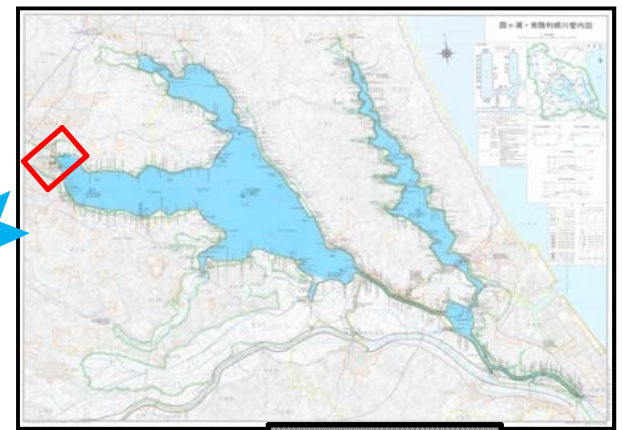
アオコ攪拌前①

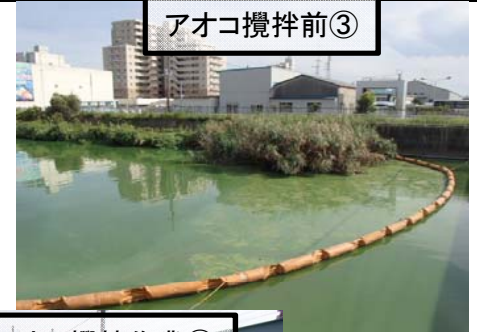
アオコ攪拌前③

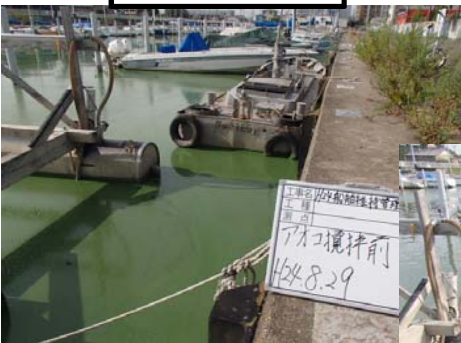
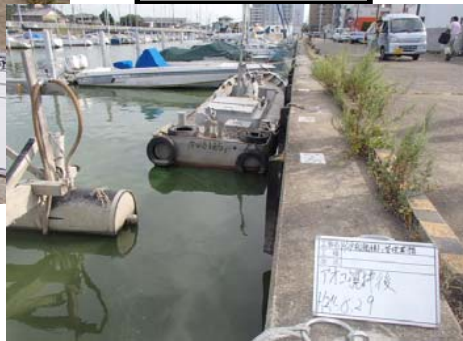
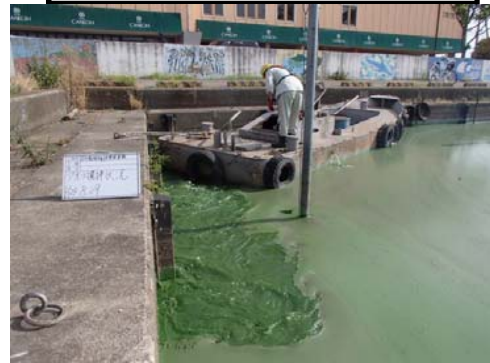
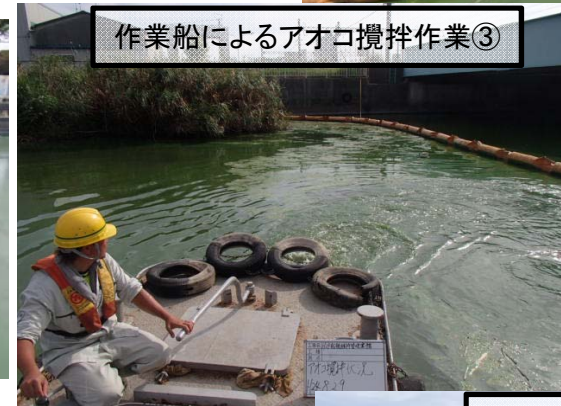
アオコ攪拌後①

作業船によるアオコ攪拌作業②

作業船によるアオコ攪拌作業③

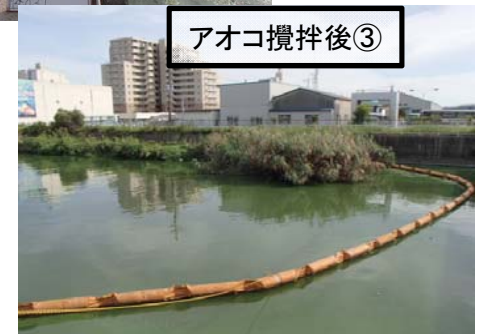
アオコ攪拌後③
