9月3日アオコ対策状況

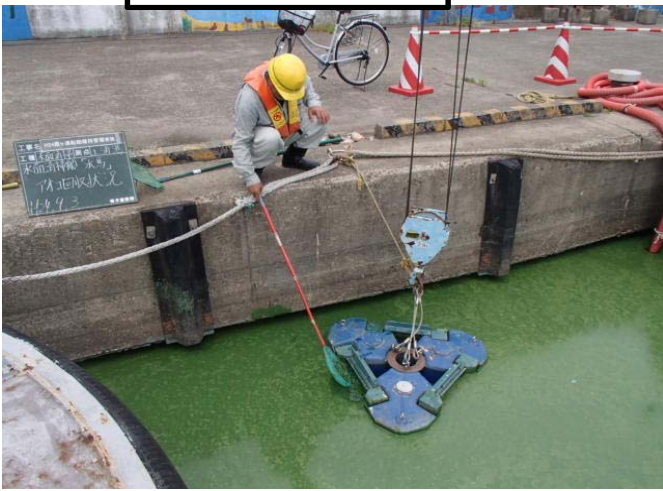
水馬アオコ回収状況①

1. 対策箇所: 土浦港
2. 発生状況: 土浦港内レベル4~5のアオコ発生。
3. 対策内容: 「水馬」「みずすまし」にてアオコ回収・脱水作業。
4. 対策効果: 「水馬」脱水アオコ: ドラム缶1本。「みずすまし」脱水アオコ: ドラム缶1本。
水馬、みずすましの周辺ではレベル4程度のアオコが溜まっていたが、水草やレンコン等の浮遊物が多く、回収機のフィルターが目詰まりを起こして効率よく回収ができなかった。

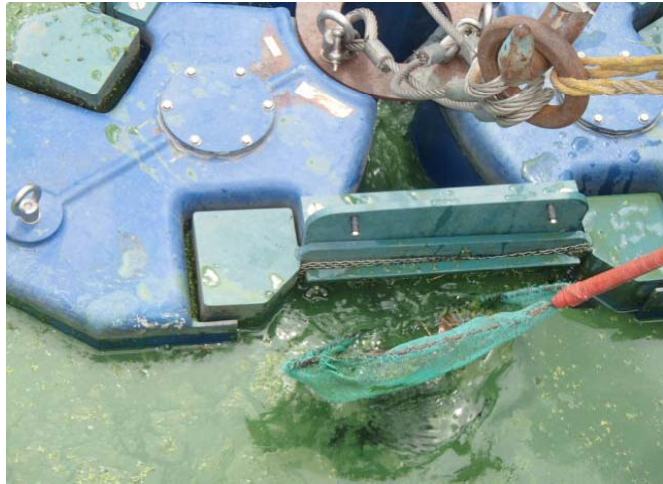
水馬アオコ回収状況①

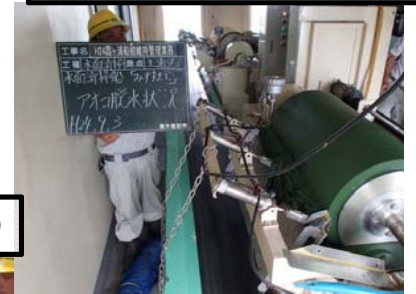
みずすましアオコ脱水状況②

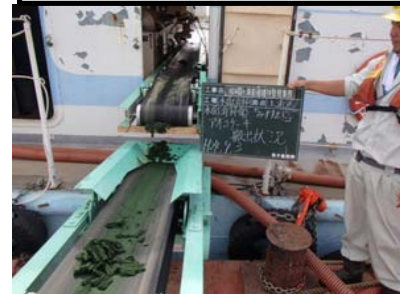
みずすましアオコ搬出状況②

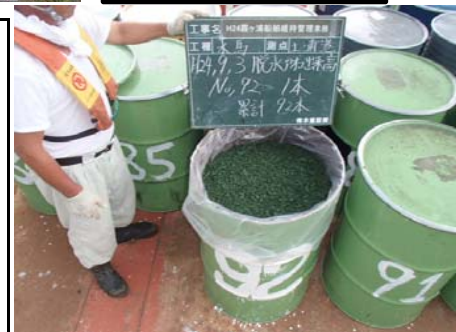
水馬脱水アオコ1本

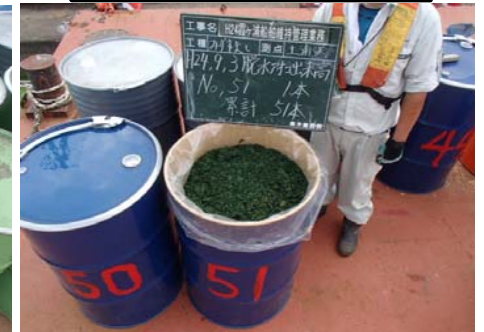
みずすまし脱水アオコ1本

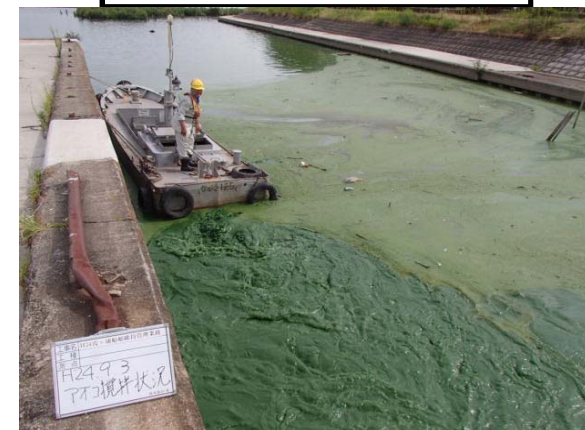
作業船によるアオコ攪拌作業④

1. 対策箇所: 土浦港、新川上流
2. 発生状況: 土浦港内ではレベル4~5のアオコ発生。新川上流レベル5
3. 対策内容: 作業船3隻にて、攪拌作業。
4. 対策効果: 造船所前にレベル4~5、コンビニ前から観光ホテル前まではレベル4程度のアオコが溜まっていた。攪拌を行ったが先日の雨の影響か、アオコの他に水草やレンコン等が大量に浮遊していて、攪拌後も見た目にはあまり差は見られなかった。新川においても、アオコには攪拌の効果はあるが水草等には効果は無く、港内と同じ結果となった。悪臭による苦情等はなく、作業終了。

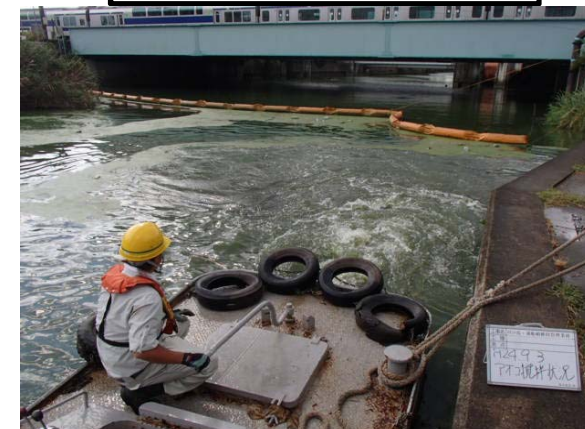
作業船によるアオコ攪拌作業⑤
