9月4日アオコ対策状況

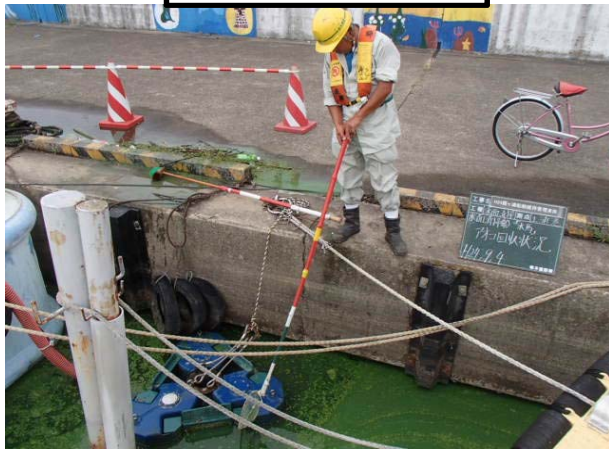
水馬アオコ回収状況①

1. 対策箇所: 土浦港
2. 発生状況: 土浦港内レベル4~5のアオコ発生。
3. 対策内容: 「水馬」「みずすまし」にてアオコ回収・脱水作業。
4. 対策効果: 「水馬」脱水アオコ: ドラム缶2本。「みずすまし」脱水アオコ: ドラム缶2本。水馬周辺ではレベル4~5、みずすましの周辺ではレベル4程度のアオコが溜まっていた。前日に比べ、水草等の浮遊物は少なくはなった。

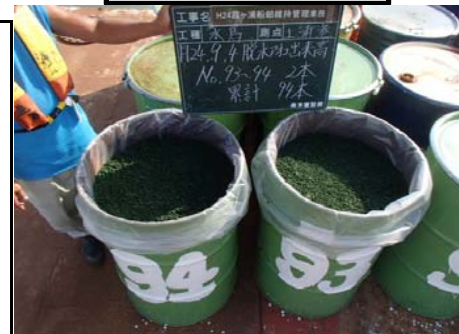
水馬脱水アオコ2本

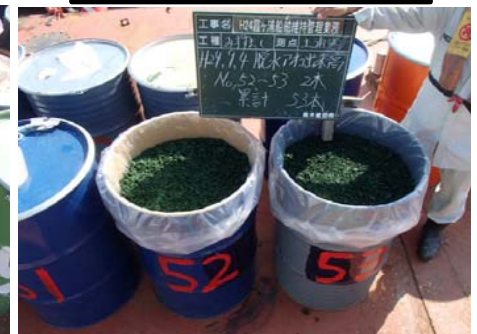
みずすまし脱水アオコ2本

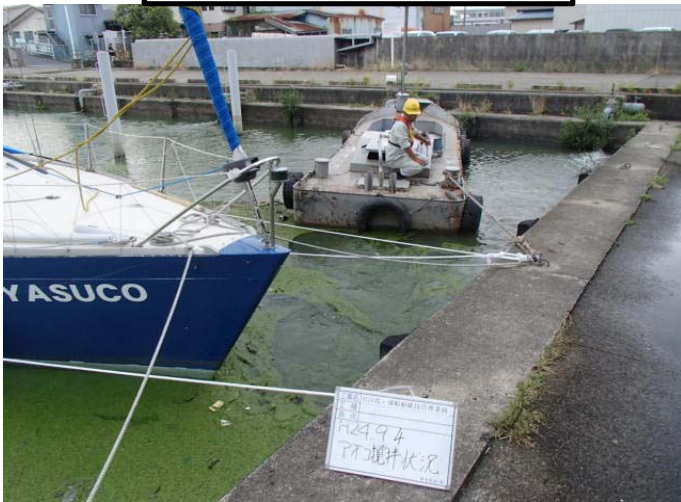
作業船によるアオコ攪拌作業①

1. 対策箇所: 土浦港、新川上流
2. 発生状況: 土浦港内ではレベル4~5のアオコ発生。新川上流レベル5
3. 対策内容: 作業船3隻にて、攪拌作業。
4. 対策効果: 土浦港内では全体的にレベル4程度。その中でも造船所前にはレベル4~5のアオコが溜まっていた。水草等の浮遊物は前日と比較すると減ってはいる。水草は造船所前、Bioパーク横、新川などに溜まっていて、攪拌を行っても悪臭の発生は抑えられるが、見た目の変化は少ない。
