9月5日アオコ対策状況

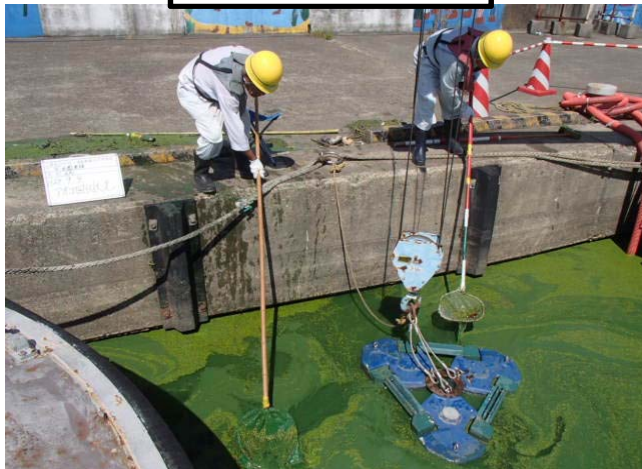
水馬アオコ回収状況①

1. 対策箇所: 土浦港
2. 発生状況: 土浦港内レベル4のアオコ発生。
3. 対策内容: 「水馬」「みずすまし」にてアオコ回収・脱水作業。
4. 対策効果: 「水馬」脱水アオコ: ドラム缶1本。「みずすまし」脱水アオコ: ドラム缶2本。
水馬、みずすましの周辺ではレベル4程度のアオコが確認できた。水馬付近には水草も多く、回収機に寄ってくる水草等の浮遊物を撤去しながらの作業となった。本日はアオコの厚みも薄かった。

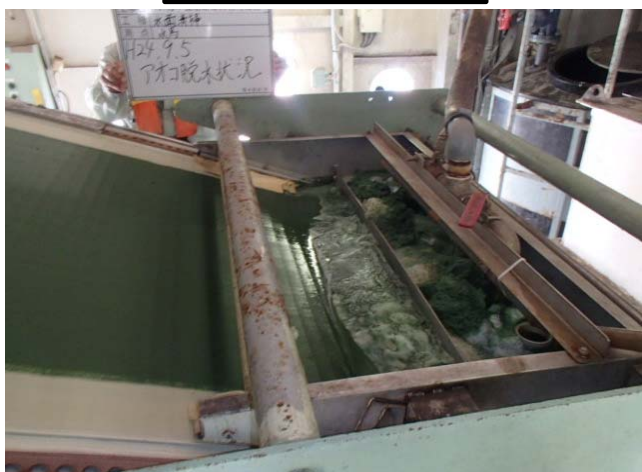
水馬アオコ脱水状況①

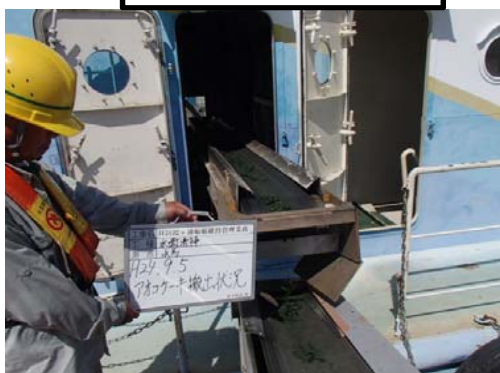
水馬アオコ搬出状況①

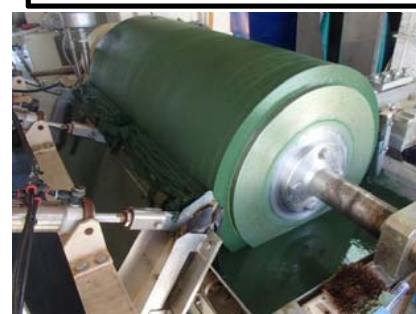
みずすましアオコ脱水状況②

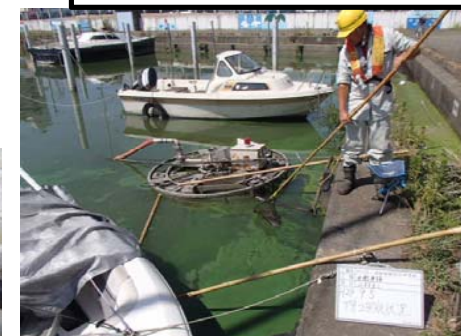
みずすましアオコ回収状況②

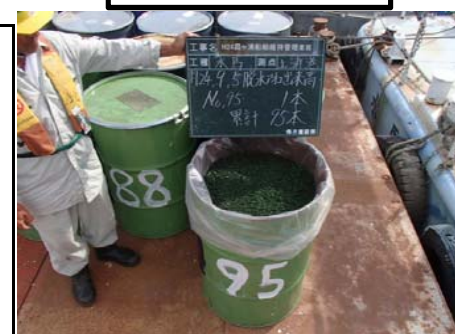
水馬脱水アオコ1本

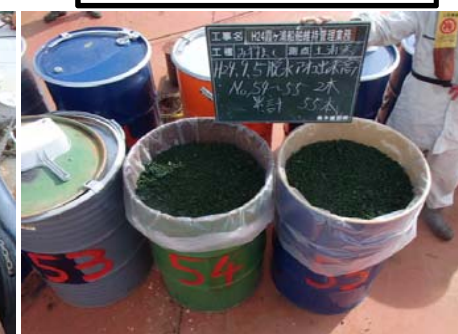
みずすまし脱水アオコ2本

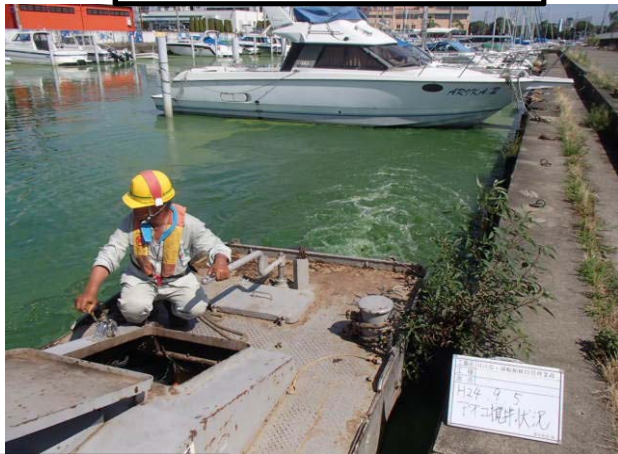
作業船によるアオコ攪拌作業①

1. 対策箇所: 土浦港、新川上流
2. 発生状況: 土浦港内ではレベル4のアオコ発生。新川上流レベル4
3. 対策内容: 作業船3隻にて、攪拌作業。
4. 対策効果: 土浦港内では造船所前、観光ホテル前、Bioパーク横などでレベル4程度のアオコと水草が溜まっていた。新川ではレベル4のアオコがオイルフェンス沿いに狭い範囲で確認できた。攪拌を行うことにより悪臭や腐敗を防ぐことはできるが、水草の撤去を進めないと見た目の変化は得られない。作業終了時にはアオコは全体的にレベル3~4に落ち着いた。

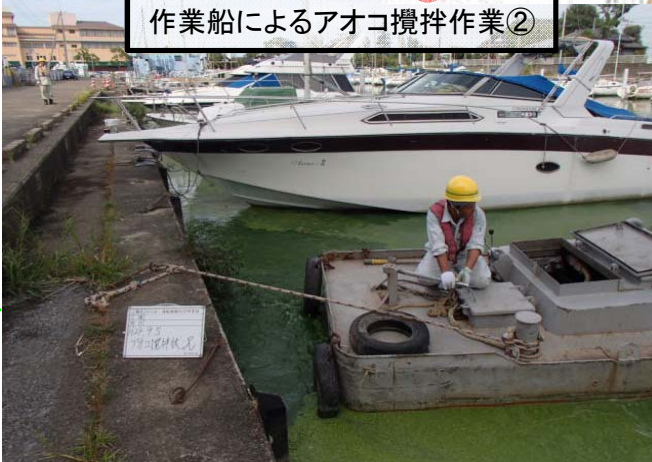
作業船によるアオコ攪拌作業②

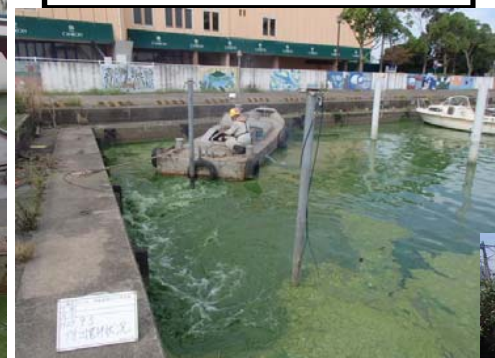
作業船によるアオコ攪拌作業③

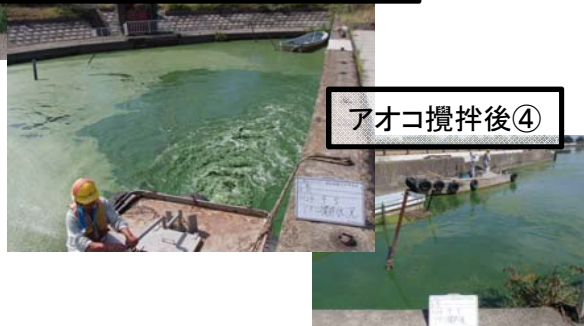
アオコ攪拌後④

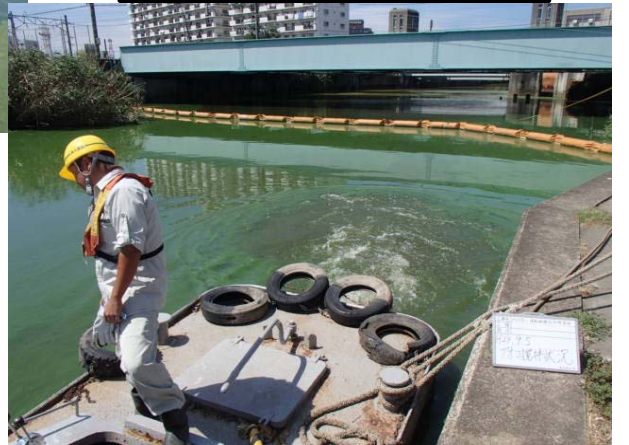
作業船によるアオコ攪拌作業⑤
