平成 23 年台風 15 号における出水概要（速報値）

平成 23 年 9 月

利根川ダム統合管理事務所

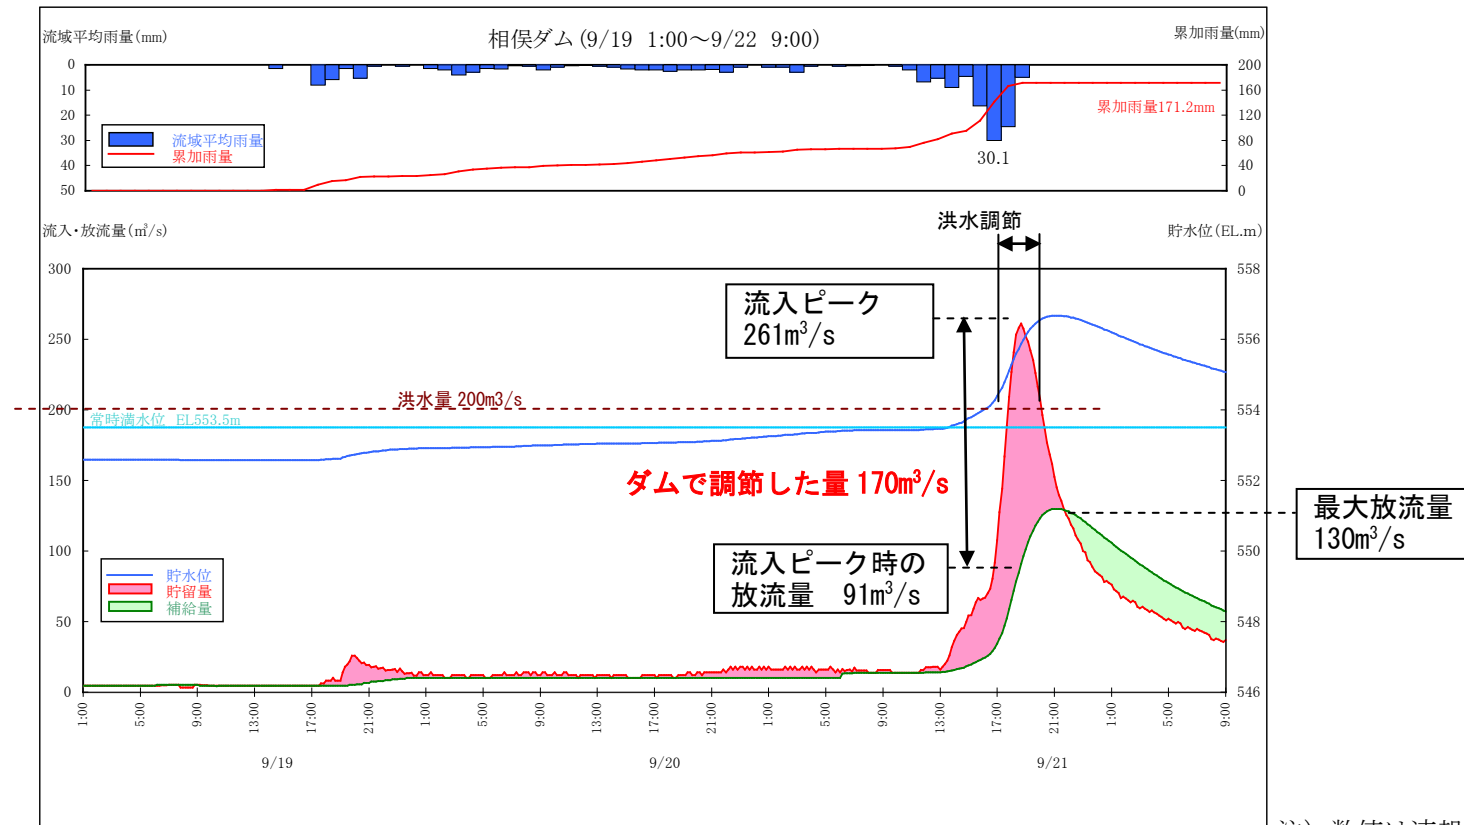
相俣ダムにおいて、最大流入量は $261\text{m}^3/\text{s}$ を記録した。

・相俣ダム (計画高水流量 毎秒 $1,400\text{m}^3$ 台風 15 号に伴う最大流入量 毎秒 261m^3 : 21 日 18 時 40 分観測)

最大流入量時の放流量は $91\text{m}^3/\text{s}$ であり、最大流入量時の調節量は $170\text{m}^3/\text{s}$ であった。また、洪水調節期間中 (相俣ダム流入量が毎秒 200m^3 を超える期間) に約 $1,066\text{千 m}^3$ の水がダムに貯められた(25mプール約3,410杯[※])。

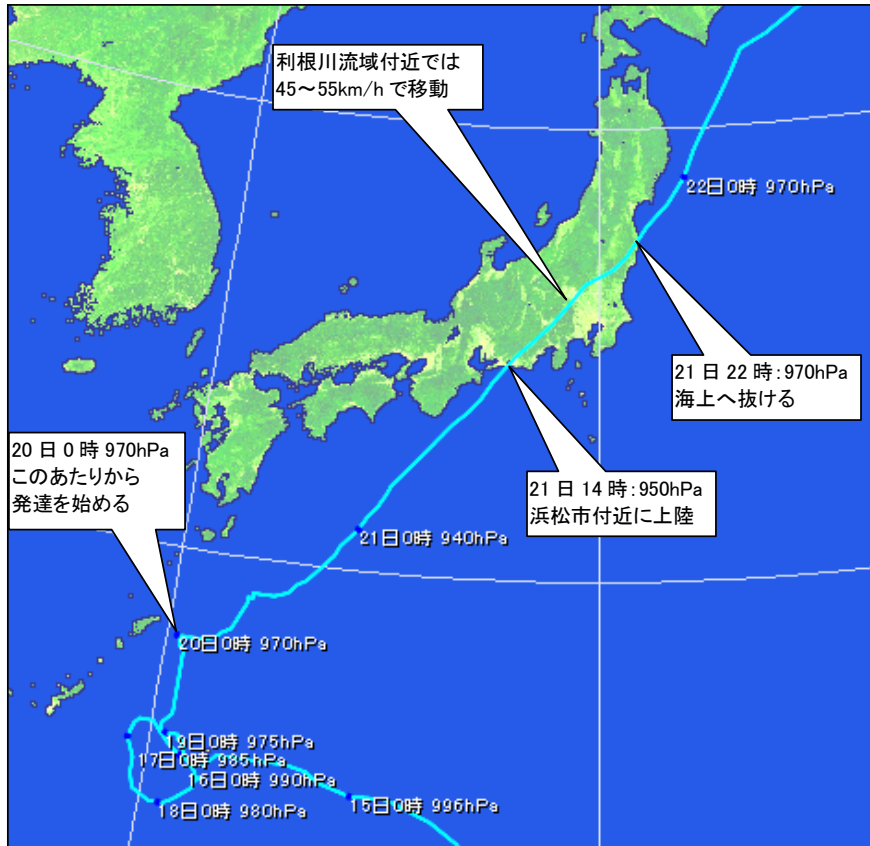
図1 台風15号の経路図

台風15号は、9月13日21時に日本の南で発生した後、北西に進んだが、南大東島近海にて3日ほど停滞したのち、19日朝に北上を開始し、その後、本州に近づくにつれて発達して非常に強い勢力の台風となり、21日14時頃に静岡県浜松市付近に上陸した(上陸時の中心気圧は950hPa)。上陸後、勢力が少しずつ衰えながら、速度を増して北東へ進み、山梨県、埼玉県、群馬県、栃木県、茨城県、福島県を通過して、21日22時には福島県南相馬市沖に達した。関東周辺の降雨の状況は、台風が通過した山梨県と静岡県の県境付近で72時間に700mmを越えて最も多く降り、次いで栃木県北部で350mmを越えるところがあった。

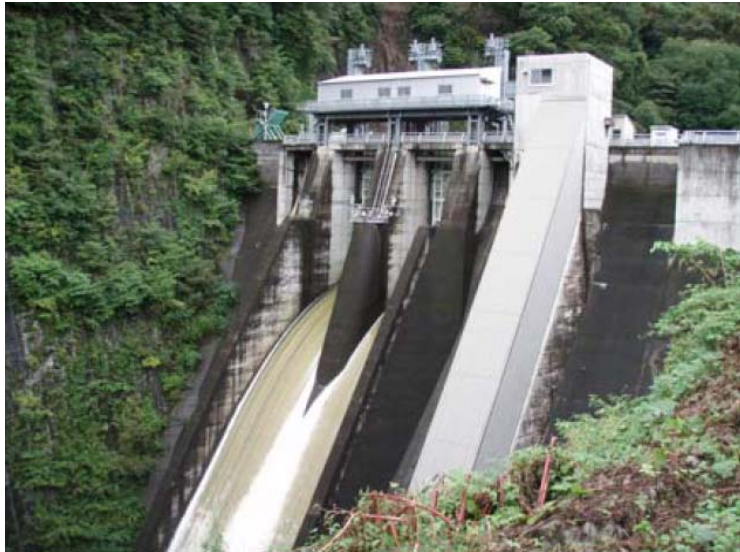
(放流状況)

平成 23 年 9 月 22 日 13 時頃撮影

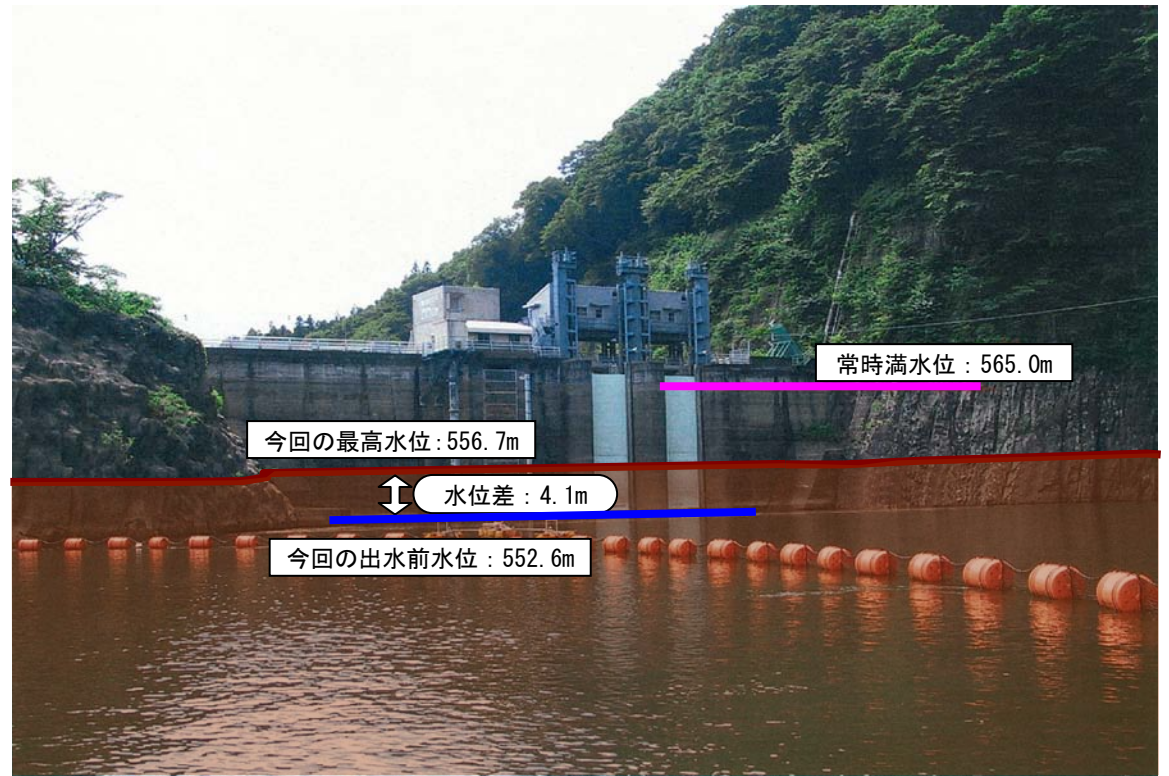
(出水前後の貯水状況イメージ)

平成 23 年 7 月頃撮影の平常時水位の写真に加筆
