堤防の緊急点検結果 概要図 〈富士川〉

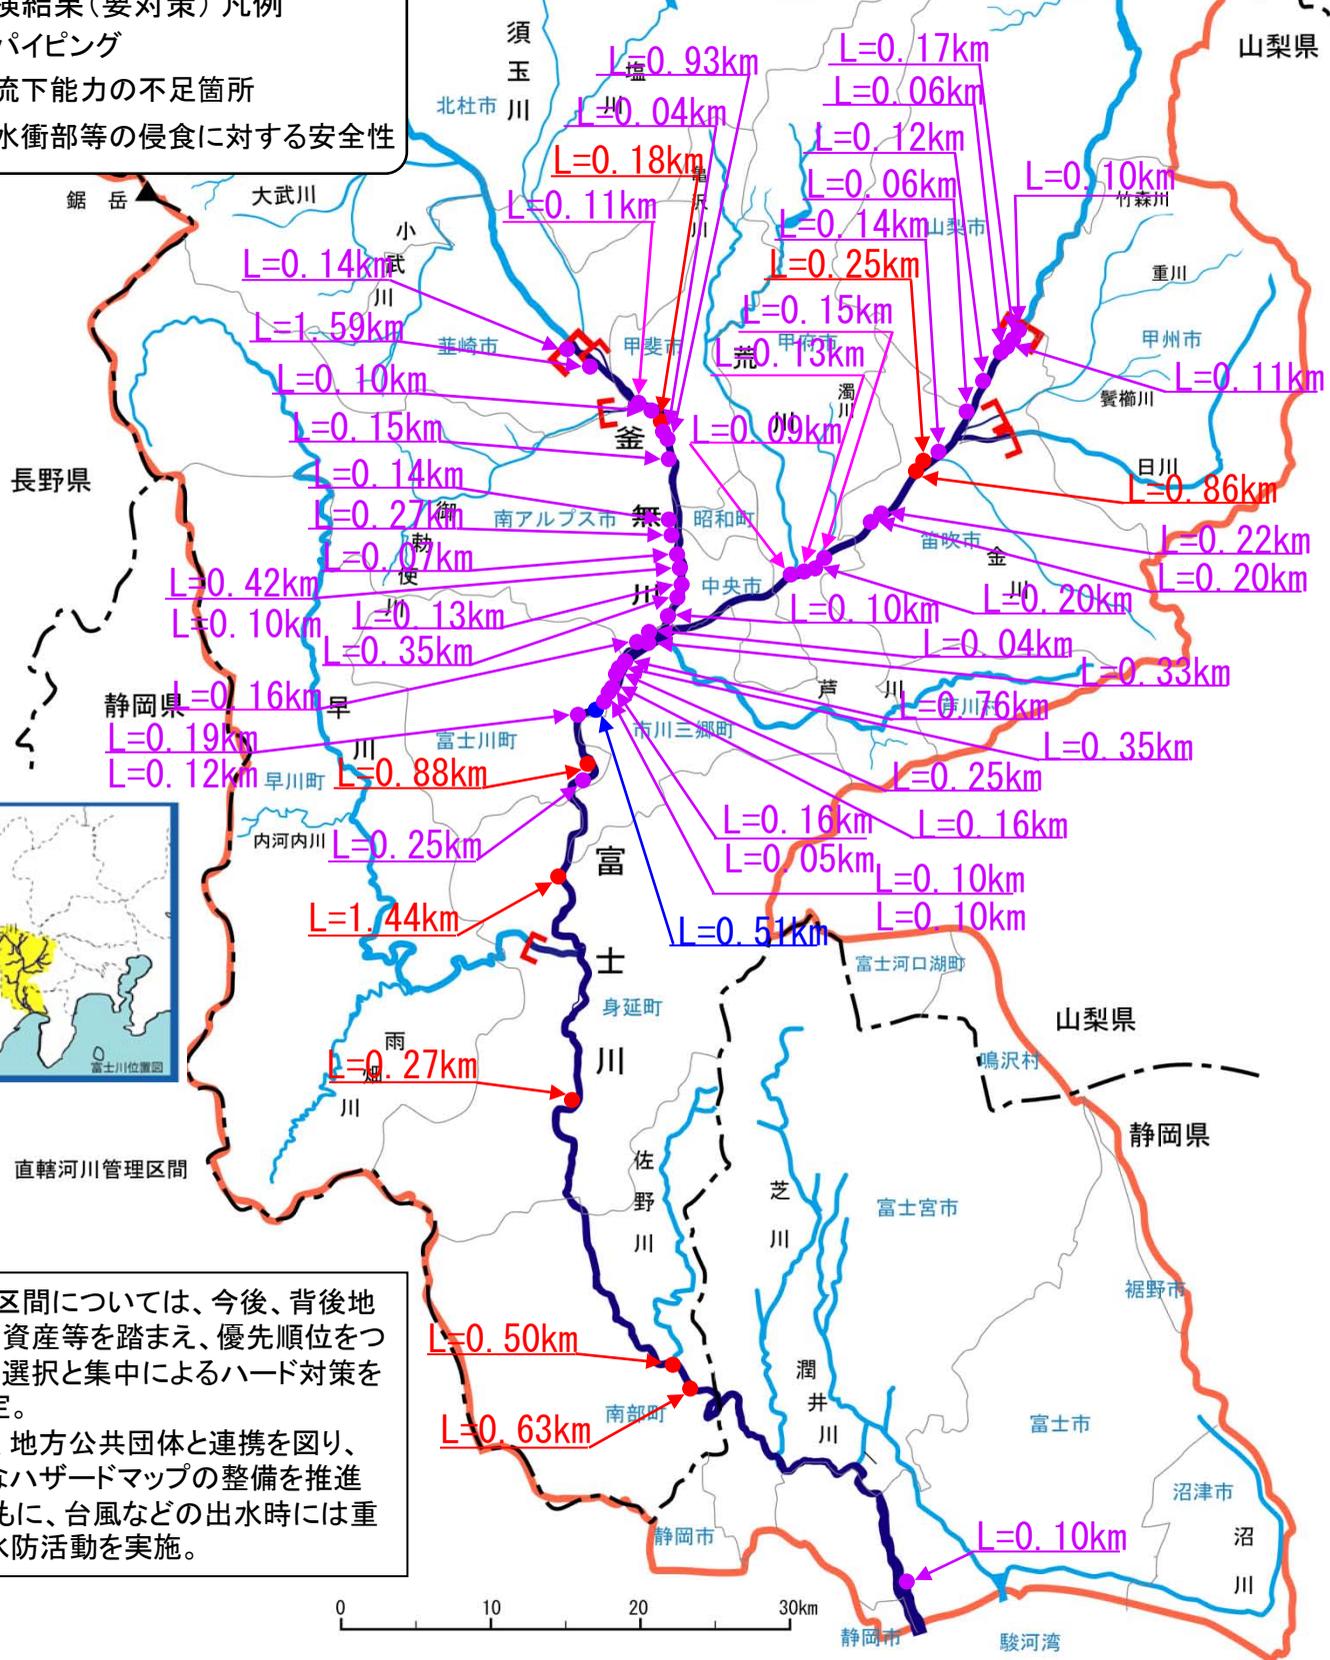
点検結果(要対策) 凡例

- パイピング
- 流下能力の不足箇所
- 水衝部等の侵食に対する安全性

直轄河川 堤防延長	点検対象 堤防延長	要対策延長 (各対策の重複除く)	内 訳			
			堤防の浸透に対する安全性		流下能力の 不足箇所	水衝部等の侵食に 対する安全性
			堤防への浸透	パイピング		
163.7	150.8	15.0	-	0.5	5.0	9.5

※要対策区間については、今後、背後地の人口、資産等を踏まえ、優先順位をつけながら選択と集中によるハード対策を実施予定。
 ※併せて、地方公共団体と連携を図り、実践的なハザードマップの整備を推進するとともに、台風などの出水時には重点的に水防活動を実施。
