# 9月20日アオコ対策状況

1. 対策箇所: 土浦港
2. 発生状況: 土浦港内レベル3~4のアオコ発生。
3. 対策内容: 「水馬」にてアオコ回収・脱水作業。「みずすまし」は散水作業
4. 対策効果: 「水馬」脱水アオコ: ドラム缶1本。「みずすまし」散水によるアオコ拡散  
午前中は水馬周辺のアオコはレベル3程度、みずすまし周辺にはレベル4が溜まっていた。午後になると水馬周辺にレベル4のアオコが溜まりだしたが午前中のアオコの薄さもあり、回収量は1本となった。

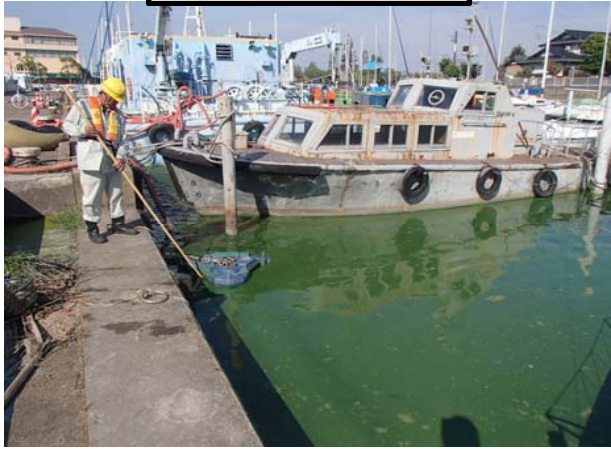
水馬アオコ回収状況①

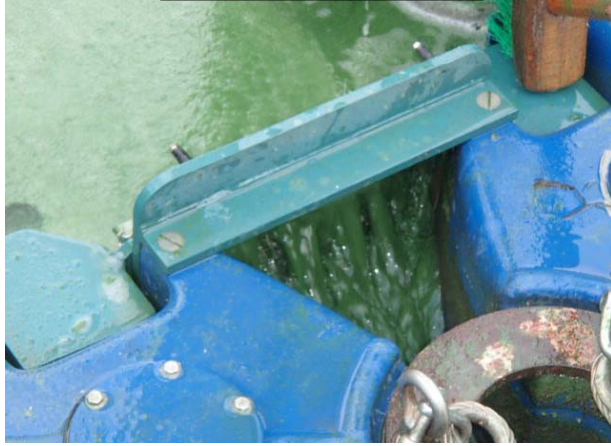
水馬アオコ回収状況①

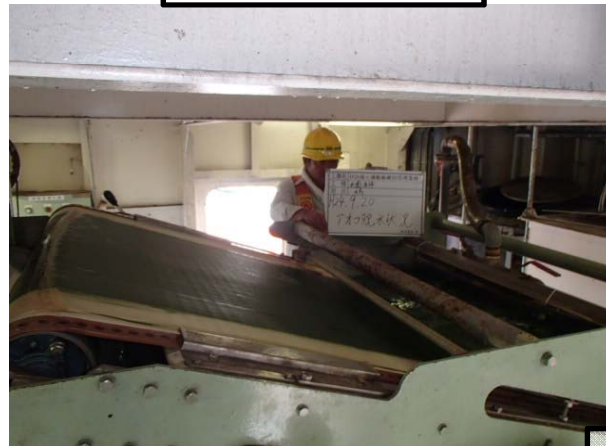
水馬アオコ脱水状況①

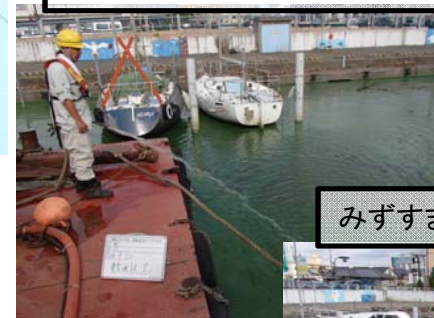
みずすましアオコ散水状況②

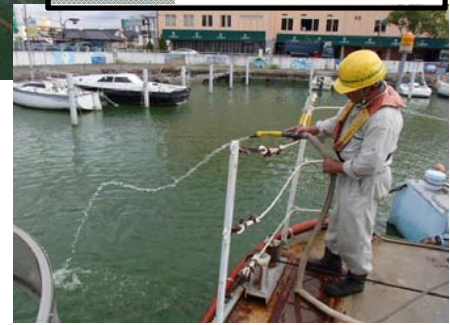
みずすましアオコ散水状況②

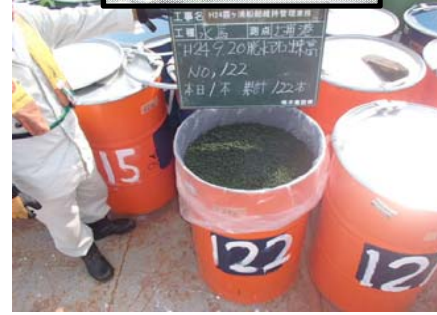
水馬脱水アオコ1本

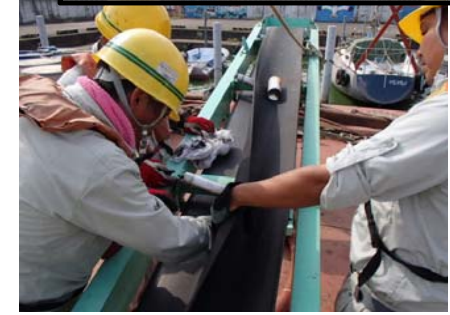
みずすまし点検・整備状況②

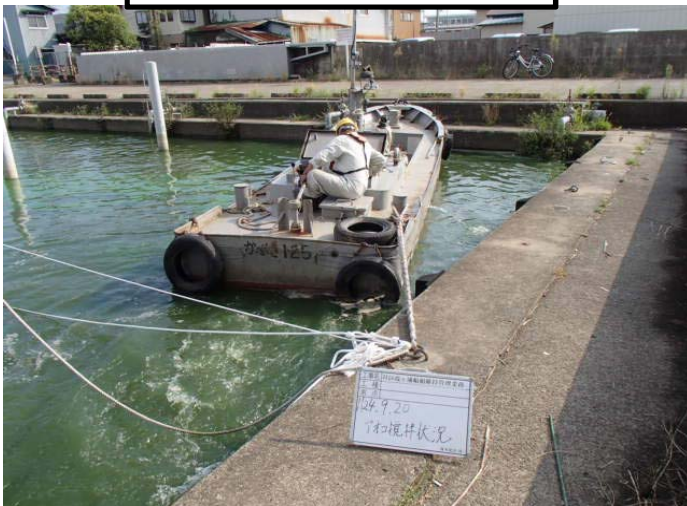
作業船によるアオコ攪拌作業①

1. 対策箇所: 土浦港、新川上流
2. 発生状況: 土浦港内ではレベル3~4のアオコ発生。新川上流レベル5
3. 対策内容: 作業船3隻にて、攪拌作業。
4. 対策効果: 午前中は観光ホテル前から、ジェットホイル横までレベル3~4のアオコを確認。新川でもレベル5の濃いアオコが溜まっていた。今日は風がほぼ無く、攪拌直後にアオコが溜まるということとはなかった。午後になるとコンビニ前でもアオコが溜まりだした。作業終了時には港内のアオコはレベル3程度に落ち着いた。

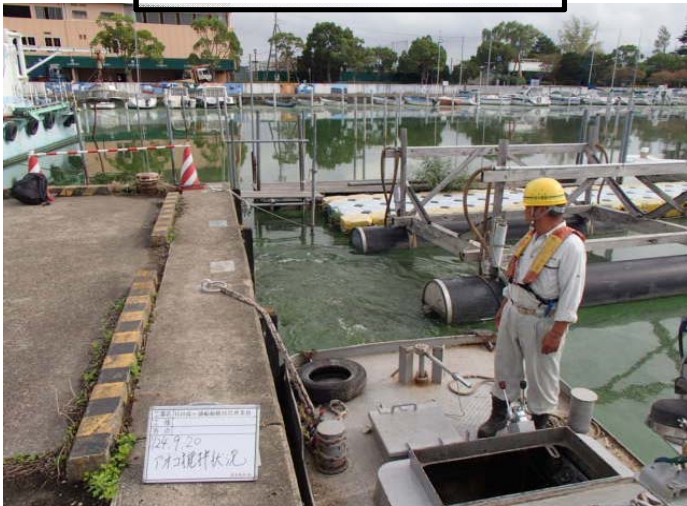
作業船によるアオコ攪拌作業②

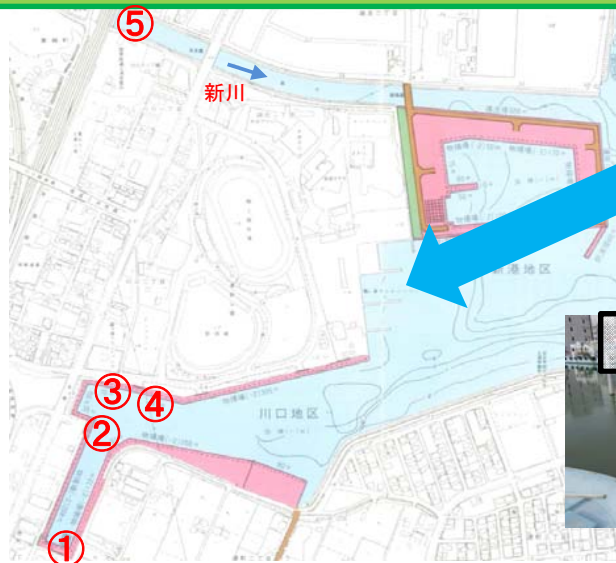
アオコ攪拌前④

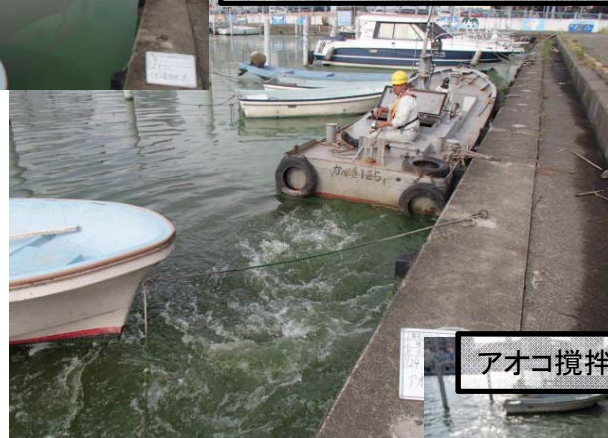
作業船によるアオコ攪拌作業④

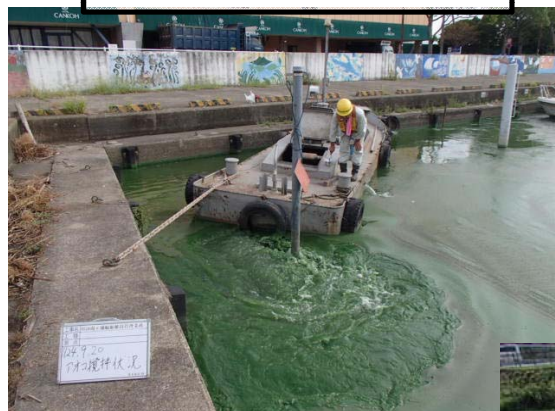
作業船によるアオコ攪拌作業③

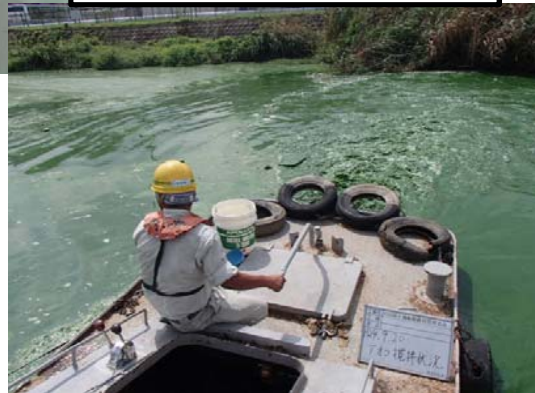
作業船によるアオコ攪拌作業⑤
