9月24日アオコ対策状況

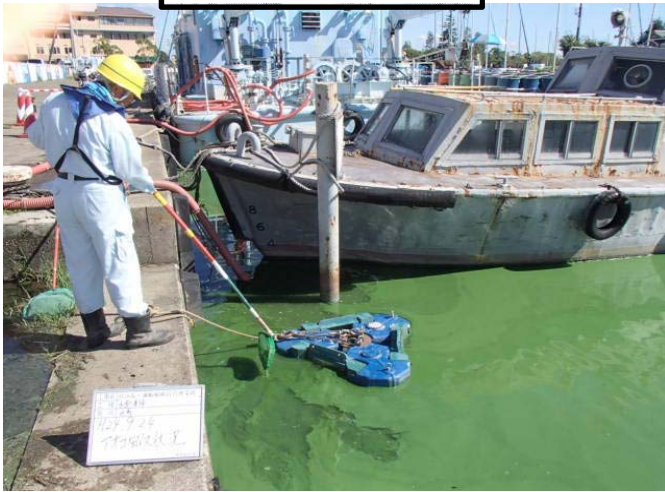
水馬アオコ発生状況①

1. 対策箇所: 土浦港
2. 発生状況: 土浦港内レベル3~5のアオコ発生。
3. 対策内容: 「水馬」にてアオコ回収・脱水作業。「みずすまし」は回航準備・片付け
4. 対策効果: 「水馬」脱水アオコ: ドラム缶3本。
午前中、水馬周辺にはレベル4程度のアオコが溜まっていた。回収作業を行っているのと徐々に少なくなっているのがわかるほどアオコの層が薄かった。
午後になると再びアオコは溜まっていたが、作業中は午前中と同じ状況だった。

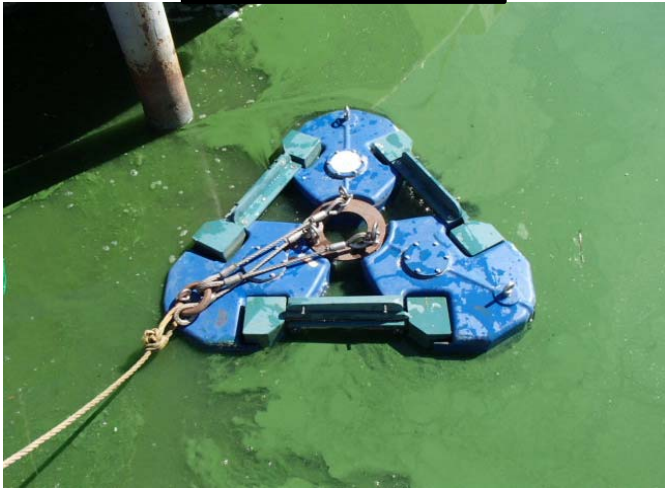
水馬アオコ回収状況①

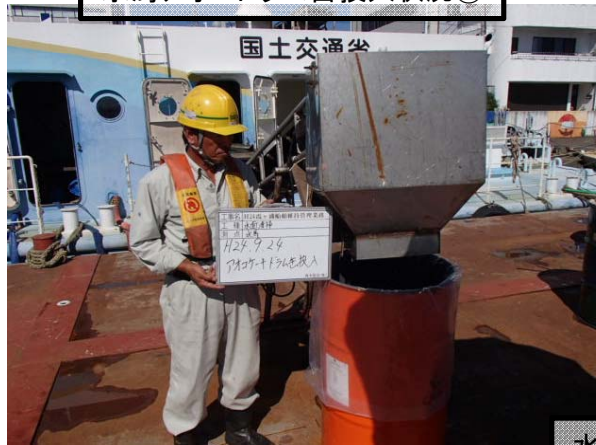
水馬アオコドラム缶投入状況①

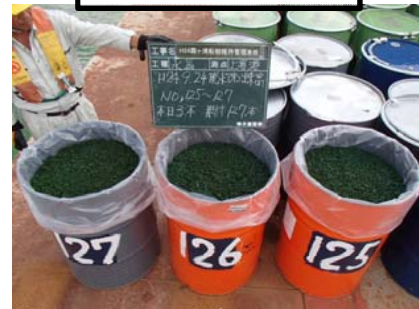
水馬脱水アオコ3本

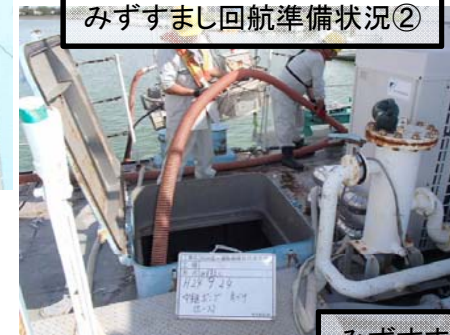
みずすまし回航準備状況②

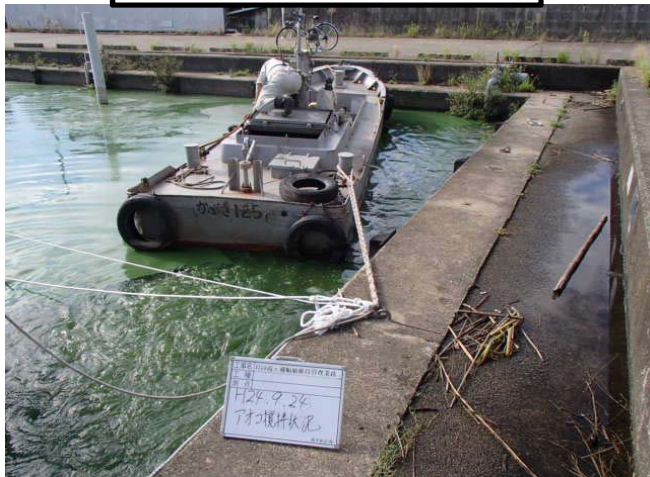
作業船によるアオコ攪拌作業①

1. 対策箇所: 土浦港
2. 発生状況: 土浦港内ではレベル3~5のアオコ発生。
3. 対策内容: 作業船2隻にて、攪拌作業。
4. 対策効果: 造船所前から観光ホテル前までレベル3~4のアオコを確認。ビオパークでは、レベル5のアオコが溜まっていた。今日のアオコは比較的に薄く、悪臭の発生も無かった。作業終了時には港内のアオコはレベル3程度に落ち着いた。

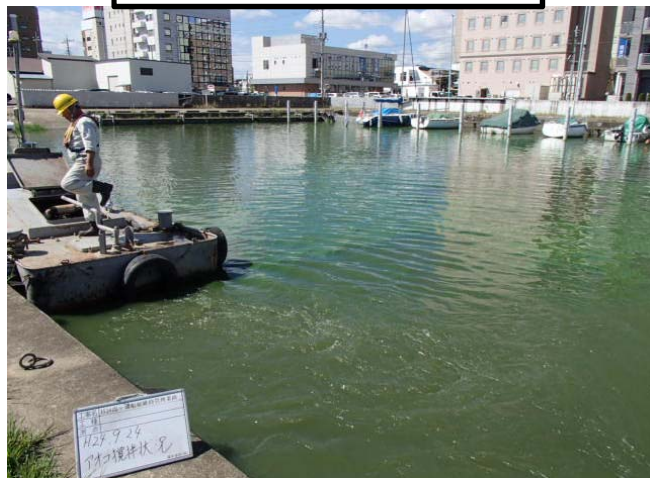
作業船によるアオコ攪拌作業②

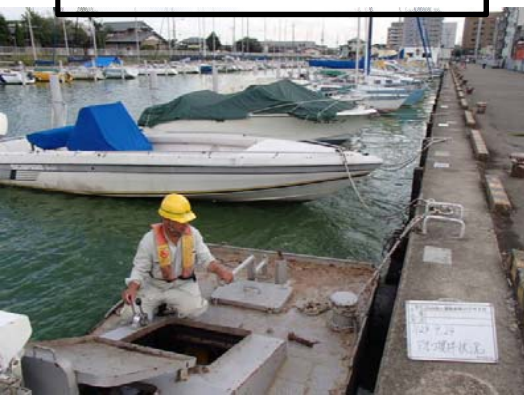
作業船によるアオコ攪拌作業③

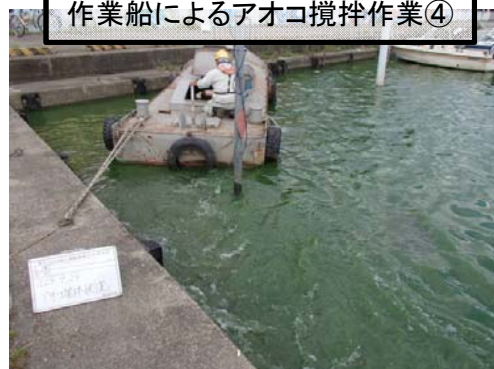
作業船によるアオコ攪拌作業④

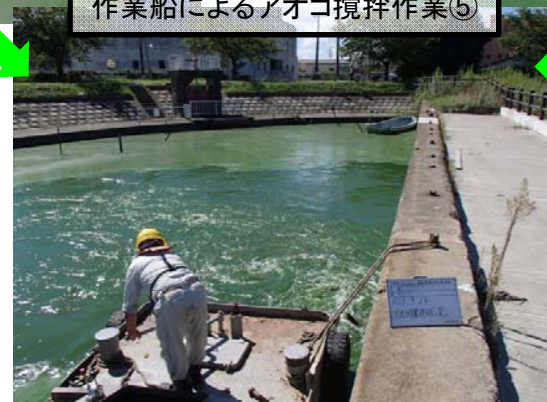
作業船によるアオコ攪拌作業⑤
