9月26日アオコ対策状況

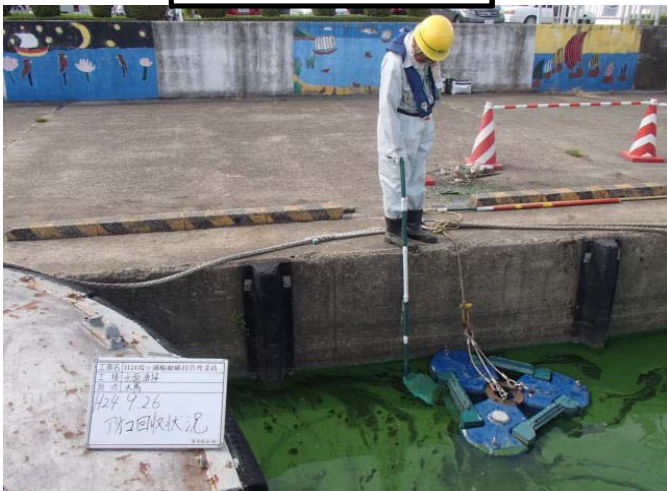
水馬アオコ回収状況①

1. 対策箇所: 土浦港
2. 発生状況: 土浦港内レベル3~4のアオコ発生。
3. 対策内容: 「水馬」にてアオコ回収・脱水作業。
4. 対策効果: 「水馬」脱水アオコ: ドラム缶2本。

午前中、水馬周辺では回収出来るほどのアオコの濃度は無かったが、午後になるとレベル4程度のアオコが水馬周辺に溜まりだしたので回収作業を行った。気温・水温の低下に伴いアオコが減ってきている。

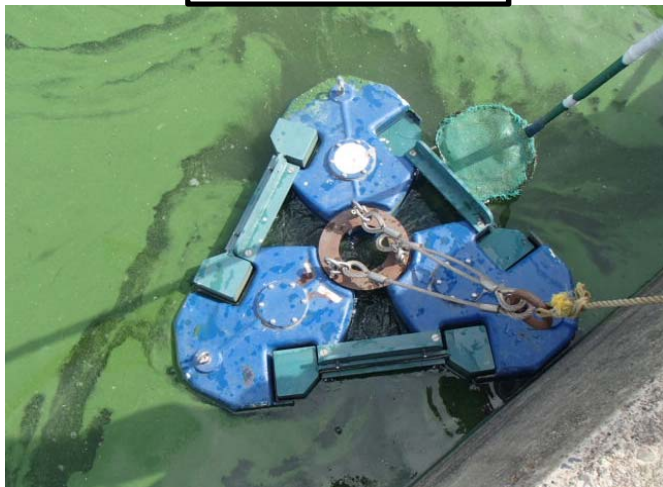
水馬アオコ回収状況①

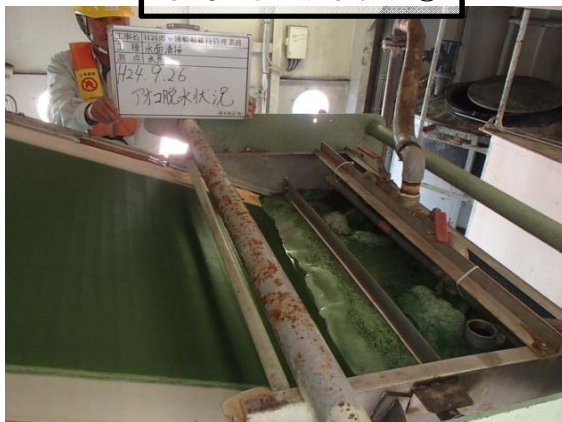
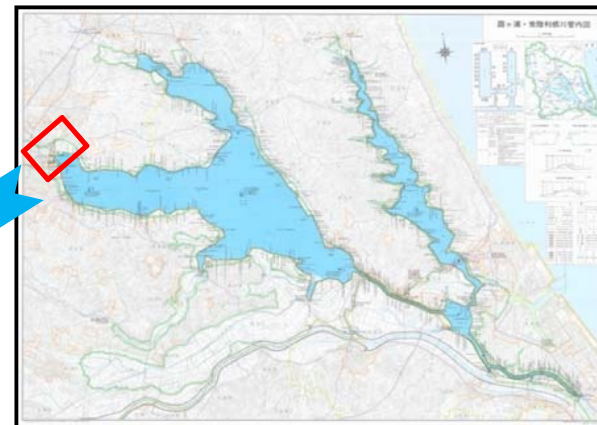
水馬アオコ脱水状況①

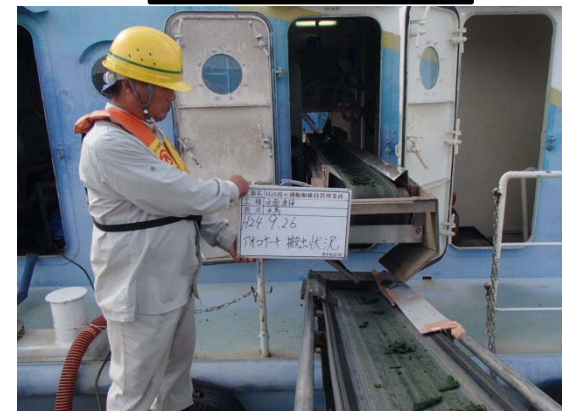
水馬アオコ搬出状況①

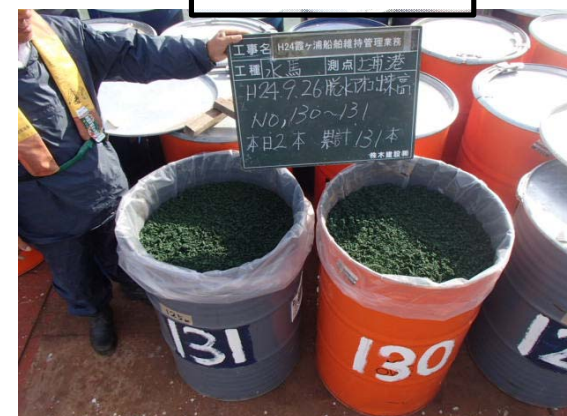
水馬脱水アオコ2本

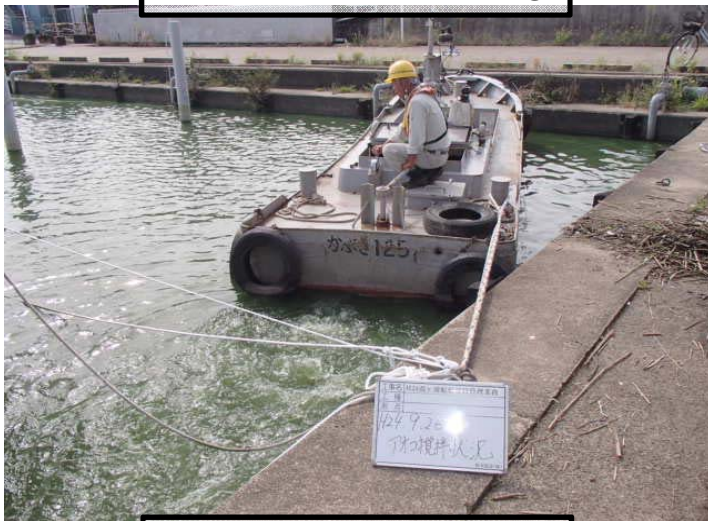
作業船によるアオコ攪拌作業①

1. 対策箇所: 土浦港
2. 発生状況: 土浦港内ではレベル3~4のアオコ発生。新川ではレベル2~5
3. 対策内容: 作業船2隻にて、攪拌作業。
4. 対策効果: 港内もアオコは薄く、全体的にレベル3程度が漂っていた。風により溜まってレベル4になっている箇所があったので攪拌を行った。新川では午前中は西からの風が吹いていたため、アオコは溜まっていなかったが午後になると風向きが変わりレベル4~5のアオコが溜まっていたので攪拌し悪臭の発生を防いだ。

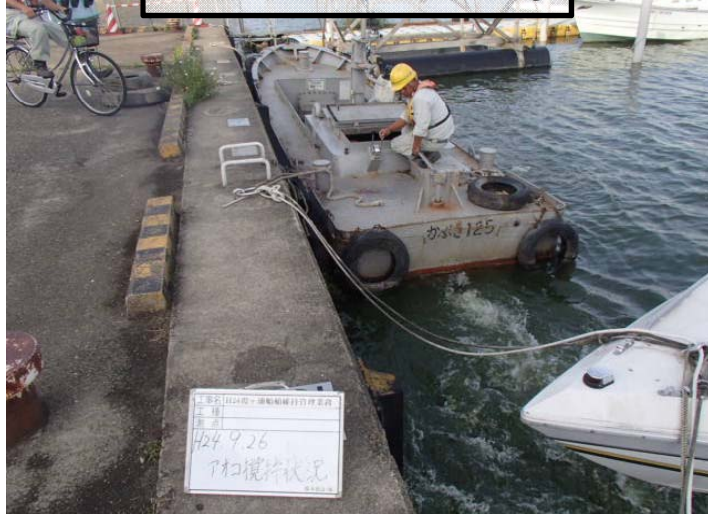
作業船によるアオコ攪拌作業②

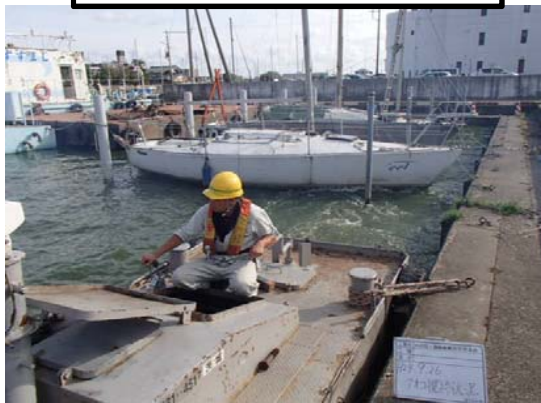
作業船によるアオコ攪拌作業③

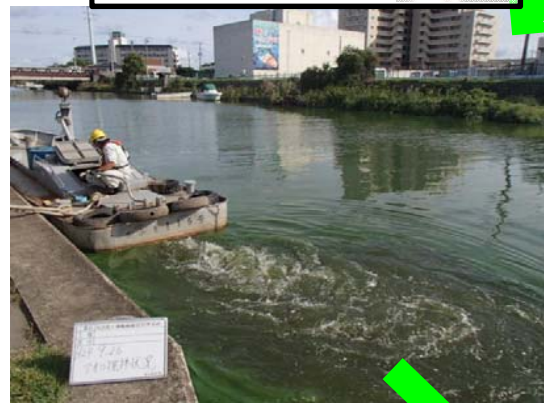
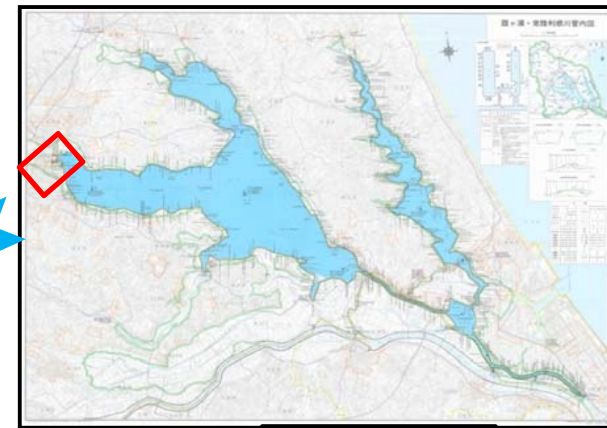
作業船によるアオコ攪拌作業④

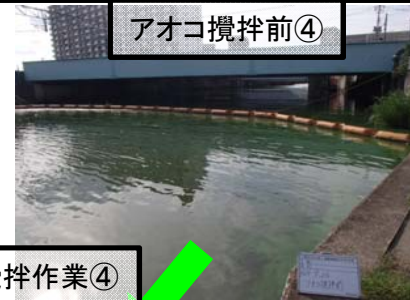
アオコ攪拌前④

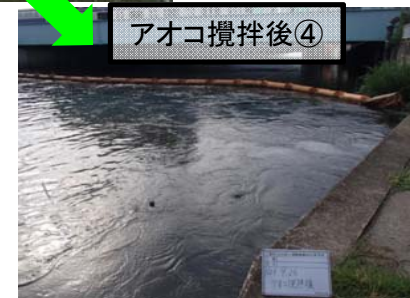
アオコ攪拌後④
