平成19年9月 台風9号による風水害対応状況について

## 記者発表資料

## 台風9号による風水害に伴う関東地方整備局の対応について

# 平成19年9月台風9号による 出水状況と治水施設の効果について

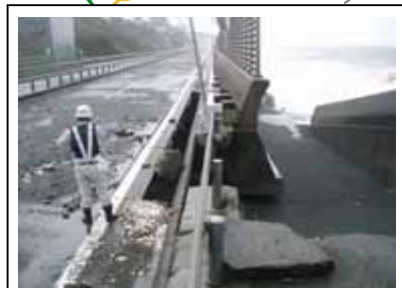
<中日本高速道路株式会社管理区間>  
 ■被災状況 擁壁破損 約10m  
 擁壁破損 路面崩壊 約100m

① 擁壁破損

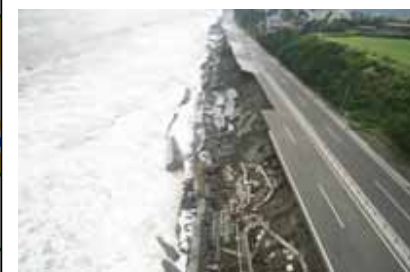
③ 擁壁破損 路面崩壊

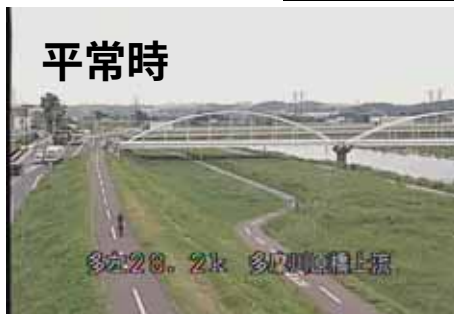
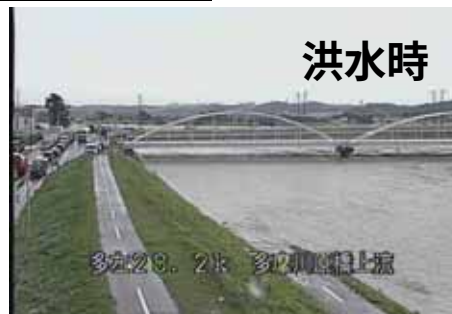
石原水位観測所(多摩川)付近

- ・台風9号の影響により関東地方整備局管内では、**6河川で氾濫危険水位を超過**
- ・多摩川(石原)ではHWL(計画高水位)を超過
- ・荒川(熊谷)では既往最高水位を記録

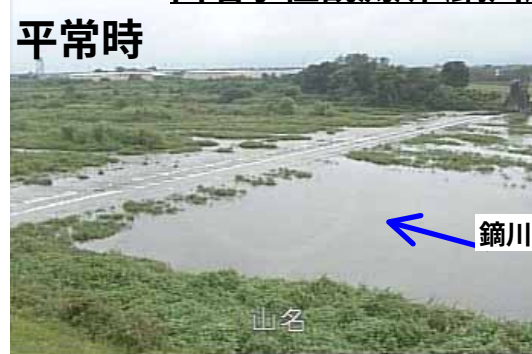
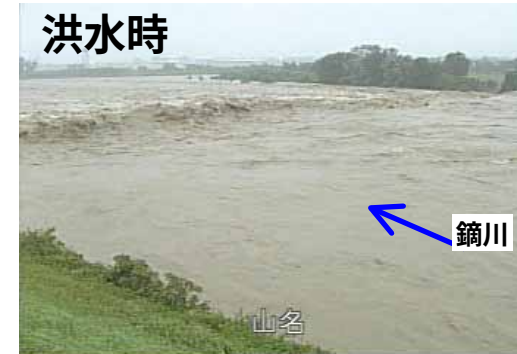
山名水位観測所(鍬川)付近

| 河川名 | 観測所名 | ピーク時刻 | ピーク水位 | はん濫危険水位 |
|---|---|---|---|---|
| 鍬川 | 山名 | 9/7 0:40 | 5 | 3.6 |

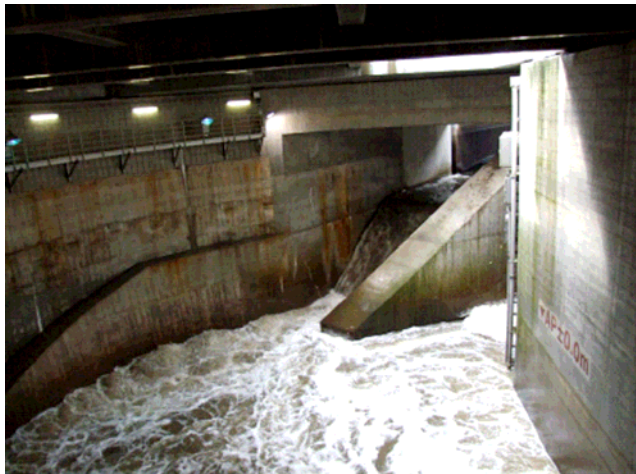
H19.9.7 台風9号による出水状況(首都圏外郭放水路)

第3立坑(倉松川) 流入状況

・関東地方整備局管内の排水施設並びに調節池等の治水施設により被害の軽減を図りました。今回の出水により稼働した排水施設は、三郷排水機場を初め48施設、総排水ポンプ量1,438m<sup>3</sup>/s、総排水量は、東京ドーム 35杯分に相当。(4,400万m<sup>3</sup>)

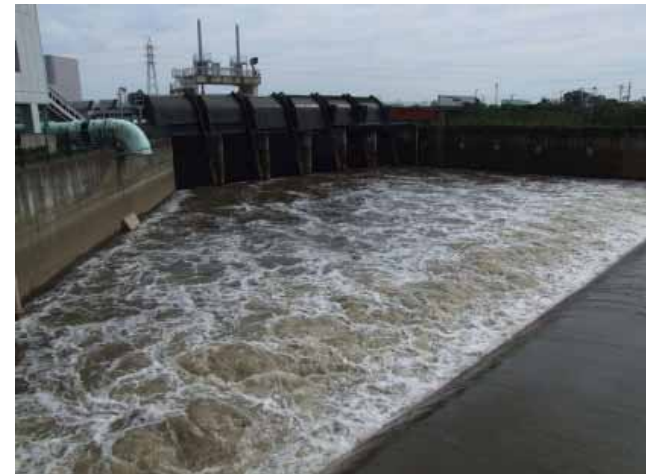
第3立坑(倉松川) 越流状況

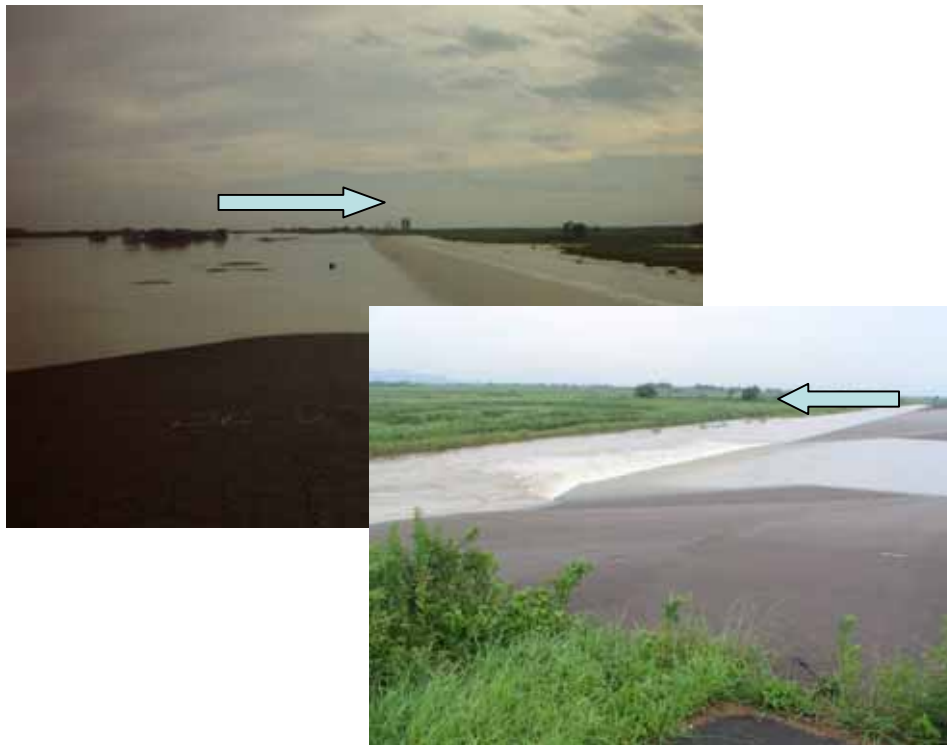
渡良瀬第2調節池 越流状況  
(9/7 11:00 越流開始)

渡良瀬遊水地では、第1、第2、第3調節池の3調節池に平成14年7月(台風6号)出水以来の流入を記録。

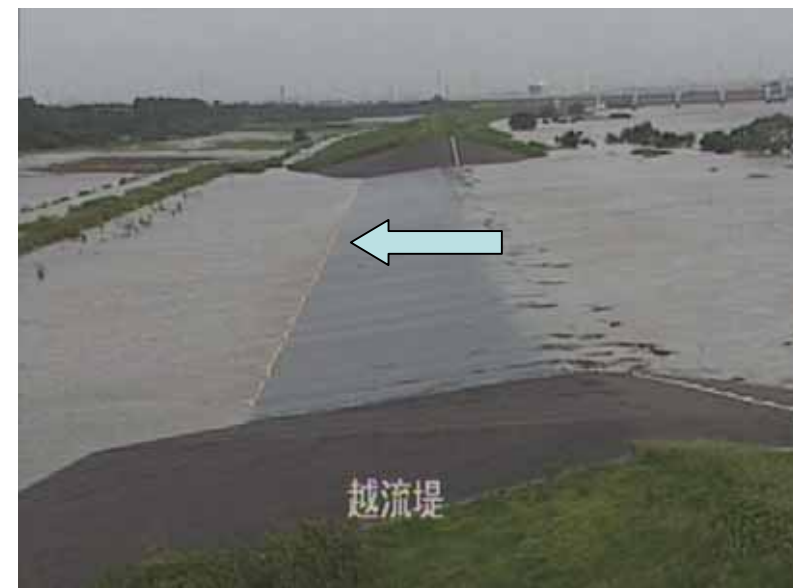
荒川第1調節池 越流状況  
(9/7 15:45 越流開始)

荒川第1調節池では、完成前の平成11年8月出水以来2回目の流入(完成後初<平成16年完成>)。

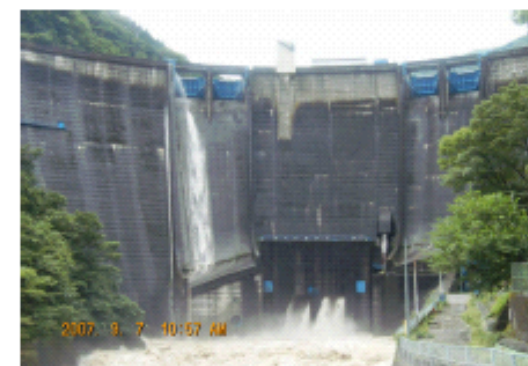
- ・二瀬ダム管理所は9月5日21時30分に洪水対策支部を設置し、注意体制に入った。その後、9月6日16時50分に警戒体制に移行した。
- ・二瀬ダムへの流入量は昭和36年のダム完成以降、最大となる791m<sup>3</sup>/sを記録。
- ・二瀬ダムでは9月6日より総量9,755千m<sup>3</sup>の洪水調節を実施し、最大で317m<sup>3</sup>/sの洪水ピークカットを行った。

## ●二瀬ダムの洪水調節効果

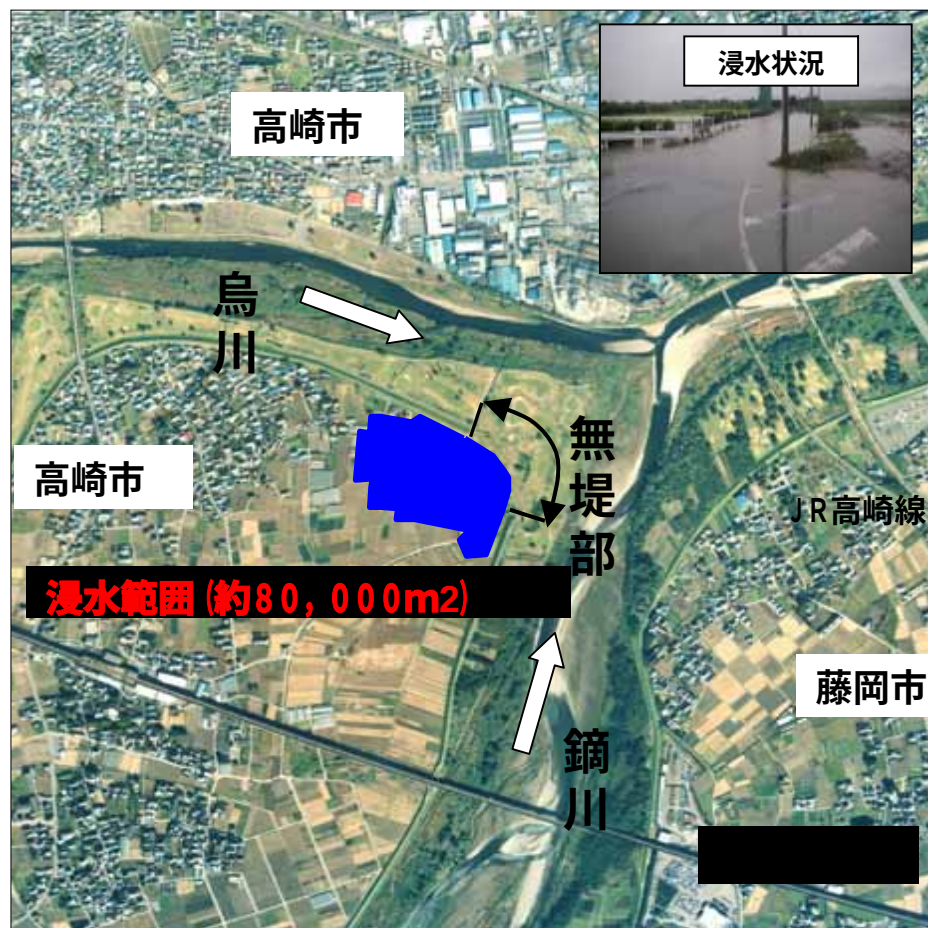
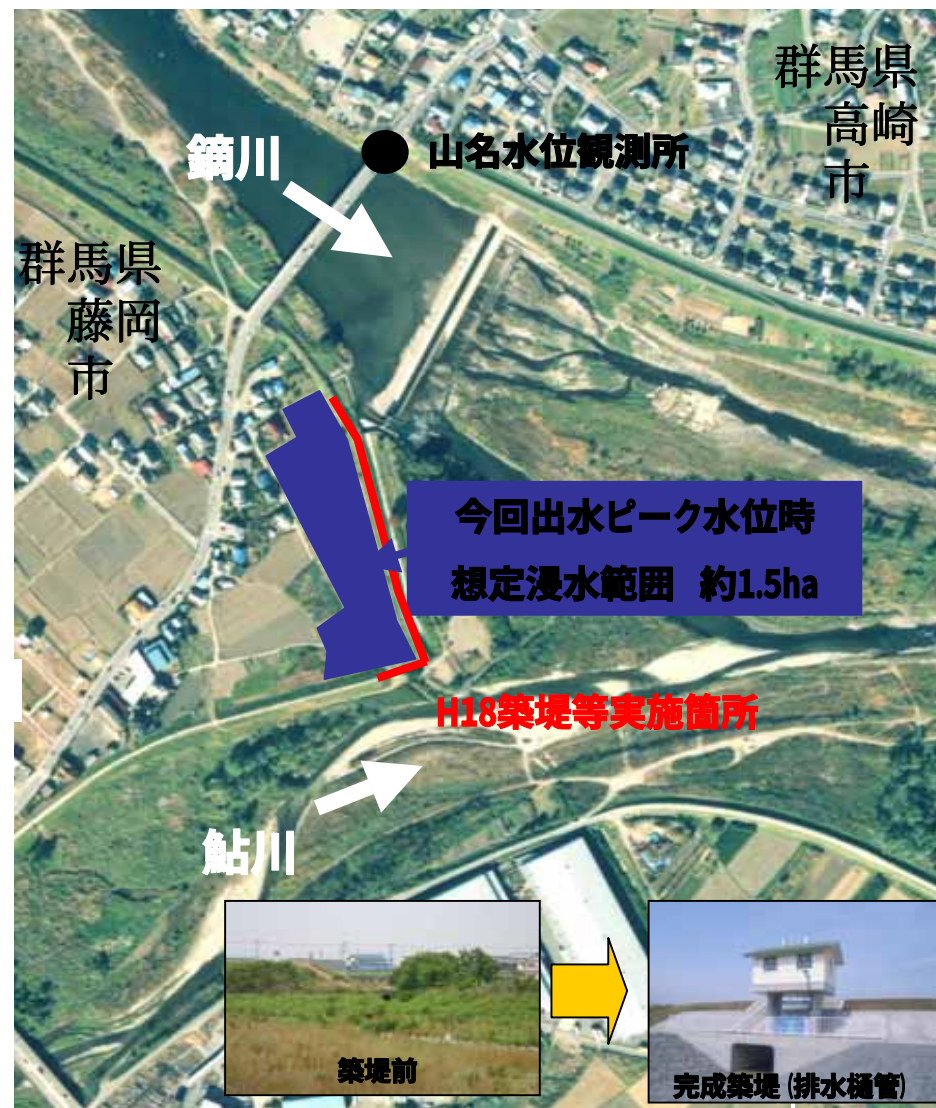
●利根川水系鍬川左岸0.3km（群馬県高崎市阿久津地先）において、無堤箇所（築堤等の事業実施中）より浸水被害（約80,000m<sup>2</sup>）が発生（家屋等への浸水被害なし）

●一方、鍬川3.0km付近鮎川合流点（群馬県藤岡市市上落合地先）では河道改修により浸水被害1.5ha（想定）を防止。

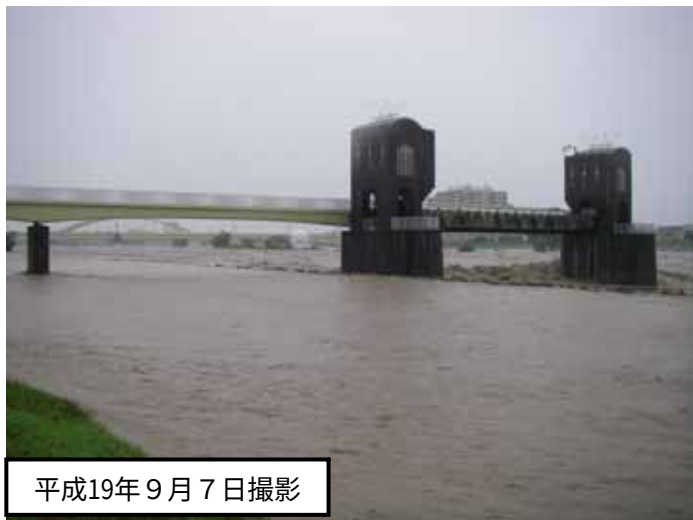
平成19年9月7日撮影

二ヶ領宿河原堰は、全面可動堰として平成11年に改築完了。

この整備により台風9号出水では、床止上流において最大約2mの水位が低下があったと試算。

(H19 台風9号での石原地点の流量約3,900m<sup>3</sup>/sが流下した場合の試算)

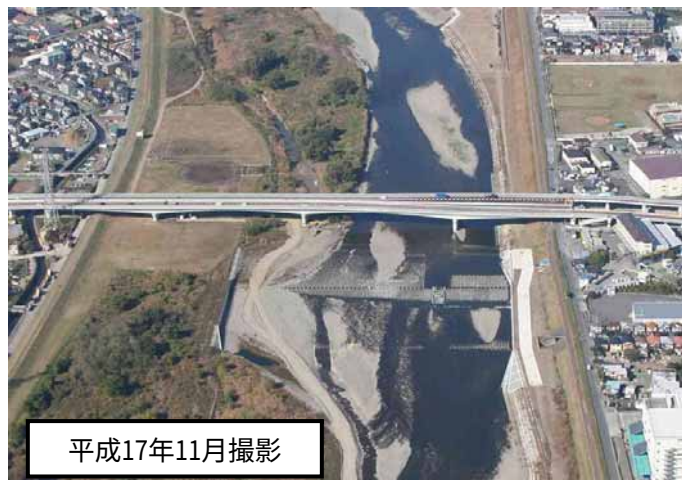
平成13年に崩壊した四ッ谷本宿堰は、関係機関の協力を得て四谷本宿床止として平成16年に整備。  
この床止整備により台風9号出水では、床止上流において**最大約1.5mの水位低下**があったと試算。  
これにより、再度災害の防止、周辺河川構造物への被害の軽減が図られた。

(H19 台風9号での日野橋地点の流量約3,000m<sup>3</sup>/sが流下した場合の試算)

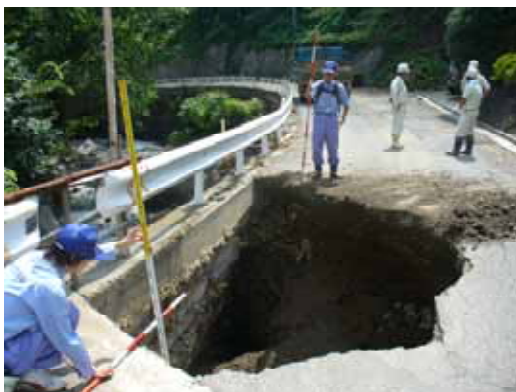
○現地では、豪雨による土砂流出や路面陥没などが確認され、これらの被災規模を測定し、群馬県へ報告しました。

＜県道 <sup>ほしおはざわ</sup>星尾羽沢線：路面陥没＞

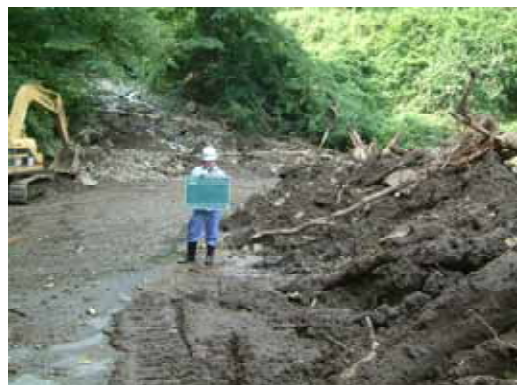
＜国道１８号（県管理）：土砂流出＞
