第34回 荒川太郎右衛門地区自然再生協議会  
2013年7月29日

# 生態系モニタリング専門委員会の活動

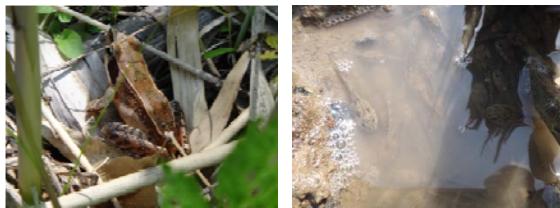
上池の旧流路内(当面の整備対象範囲)で確認されたニホンアカガエルの成体(左)と旧流路整備地で確認されたニホンアカガエルの幼生 (撮影: H25.5.14)

- ①「上池旧流路（当面の整備対象範囲）」では、例年通りの範囲でエキサイゼリが生育していましたが、株数は昨年度よりも少ない結果でした。要因を検討し今後の推移をモニタリングします。
- ②「上池旧流路整備地」と「モトクロス場跡地整備地」では、目標種であるエキサイゼリや、重要種であるタコノアシ、コイヌガラシ、ミゾコウジュ、カワヂシャ、ヒシ、カワラニンジンなどが確認されています。
- \*①②の調査時に全体構想の「目標種」であるニホンアカガエルに関する情報が確認されました。
  - ・成体が旧流路内（「当面の整備対象範囲」内）で確認されました。
  - ・幼生が旧流路の「整備地」で確認されました。
- ③「下池ハンノキ移植地」のハンノキは、昨年11月と同様に移植33個体のうち、28個体は生育良好でした。（2個体枯死。3個体生育不良）

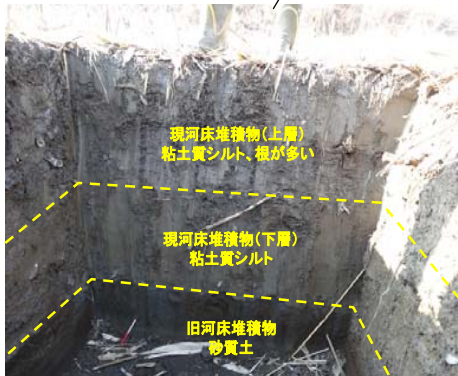
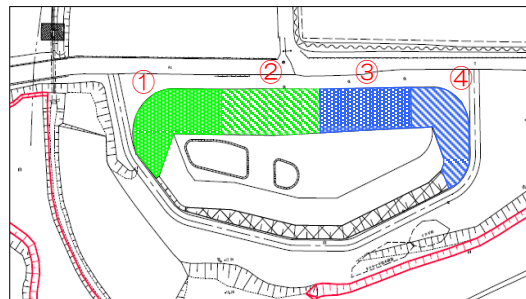
平成24年度  
の工事内容

- 平成24年度は旧流路Aの掘削を実施しました。
- 旧流路Aの掘削土は、当初の計画に従ってモトクロスAとDへ土を撒き出しました。

分類	撒きだしに使用する土		撒きだし前の表土剥ぎ	
	上層	下層	あり	なし
①	●		●	
②		●	●	
③	●			●
④		●		●

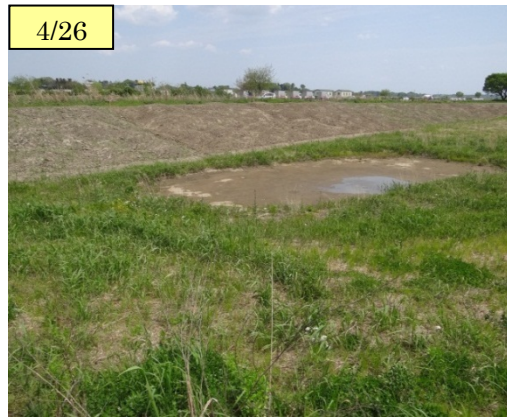
撮影地点①

- ①撒きだしに使用した土：上層、表土  
剥ぎ：有
- ②撒きだしに使用した土：下層、表土  
剥ぎ：有
- ③撒きだしに使用した土：上層、表土  
剥ぎ：無
