下-1. 静岡市清水区蒲原地先

下-2. 富士市中之郷地先

下-3. 富士市宮下地先

下-4. 富士宮市尾崎・長貫地先

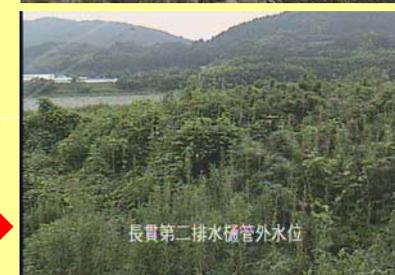
河川監視カメラの画像
樹木の繁茂により監視の支障となっています。

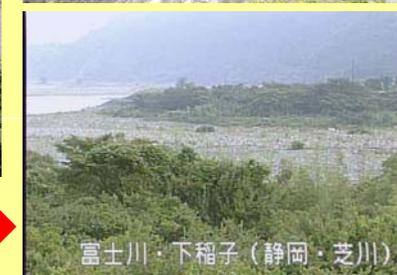
河川監視カメラの画像
樹木の繁茂により監視の支障となっています。
