# 8月31アオコ対策状況

# 8月31日アオコ対策状況

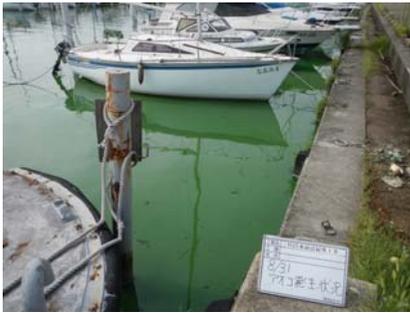
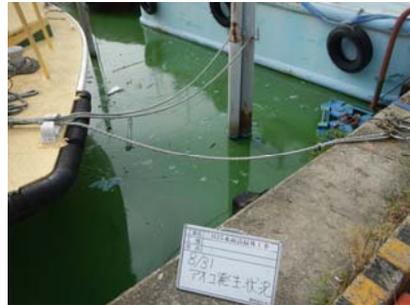
水馬アオコ発生状況①

1. 対策箇所: 土浦港
2. 発生状況: 土浦港内レベル3~6のアオコ発生。
3. 対策内容: 「水馬」にて運転、アオコ回収・脱水
4. 対策効果: 水馬脱水アオコ2.7本 累計3本  
昨夜からの北東の風で水馬周辺朝はレベル5、日中も回収作業を行っているが、風が北東から東の風で水馬周辺にアオコが集まり、回収作業が追い付かず、気温の上昇も伴い一時レベル5強まてになった。

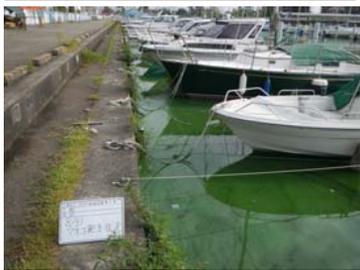
作業前アオコ発生状況①

1. 対策箇所: 土浦港
2. 発生状況: 土浦港内、レベル3~6のアオコ発生
3. 対策内容: 作業船2隻にて、攪拌作業。
4. 対策効果: 昨夜からの北東の風で土浦港内にアオコが吹き寄せられ、気温の上昇とともにアオコレベル6の箇所が発生。攪拌作業によりレベル3には低下するが、すぐにアオコが吹き寄せられレベル4に上昇。
