9月5日アオコ対策状況

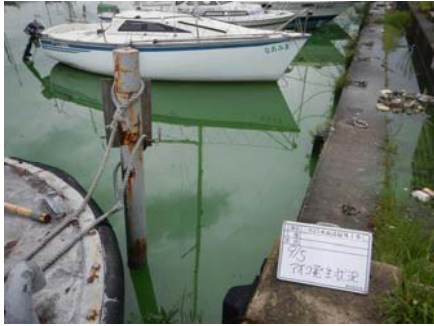
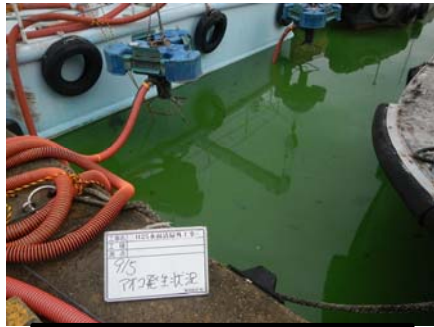
水馬アオコ発生状況①

1. 対策箇所: 土浦港
2. 発生状況: 土浦港内レベル3~5のアオコ発生。
3. 対策内容: 「水馬」にて運転、アオコ回収・脱水
4. 対策効果: 水馬脱水アオコ2本 累計12本
朝から雨が降ったり止んだりの天気であったが、水馬周辺アオコレベル3~4で回収作業を実施し、南風も手伝いレベル3に低下した。脱水作業は、前日からの回収で濃縮タンクに満水にあった為、通常と同じく脱水作業を行った。

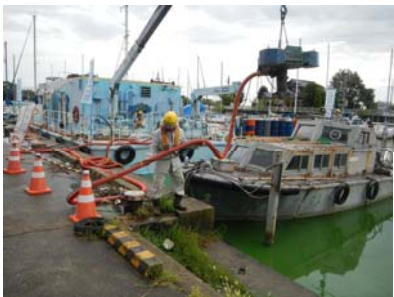
水馬運転準備(回収機設置)

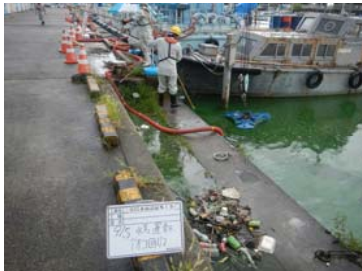
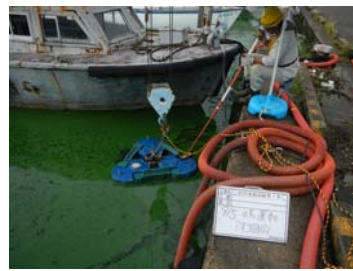
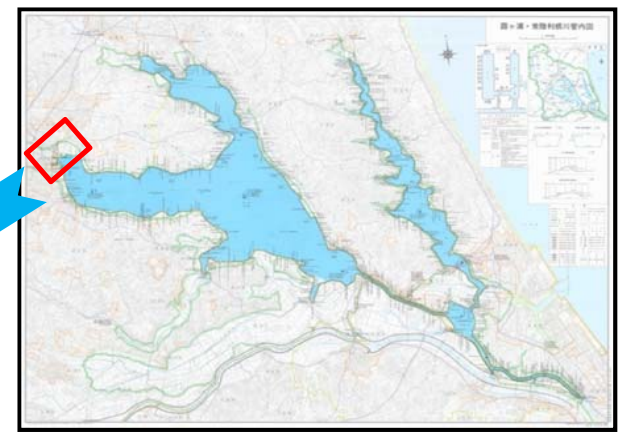
水馬アオコ回収状況①

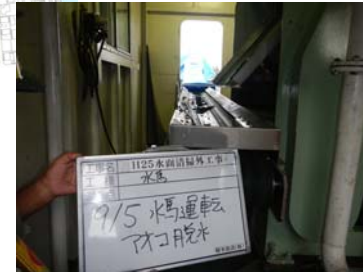
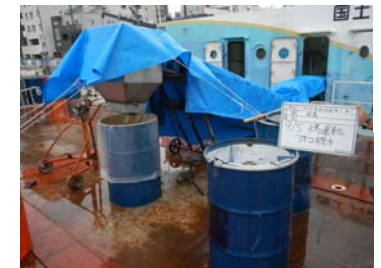
水馬脱水状況①

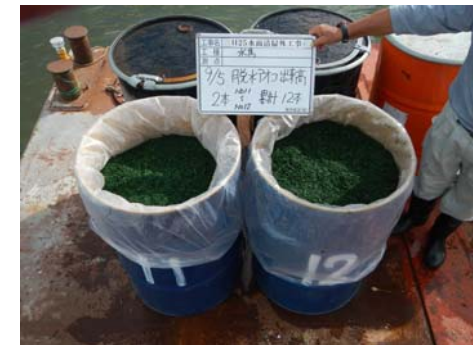
水馬脱水アオコ2本

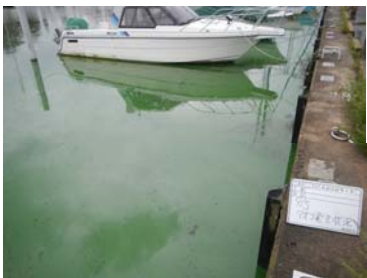
作業前アオコ発生状況①

1. 対策箇所: 土浦港
2. 発生状況: 土浦港内、レベル3~5のアオコ発生
3. 対策内容: 作業船2隻にて、攪拌作業。
4. 対策効果: 朝から降ったり止んだりの天気であったが、昨日夕方から南東の風でアオコは観光ホテル前及び野球場前周辺にレベル5のアオコ発生。攪拌作業を実施し、雨の影響もありレベル3に低下。

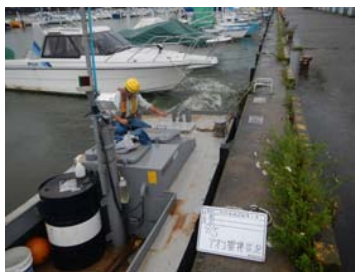
作業船によるアオコ攪拌作業①

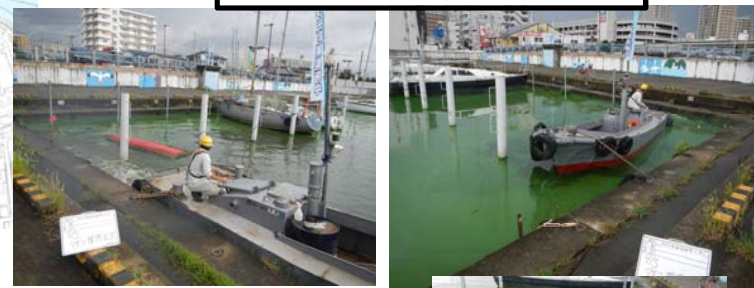
作業船によるアオコ攪拌作業②

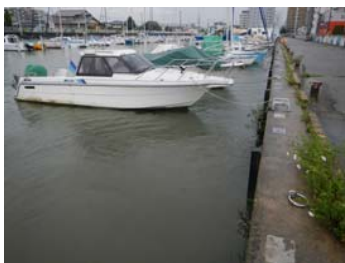
アオコ攪拌作業後①

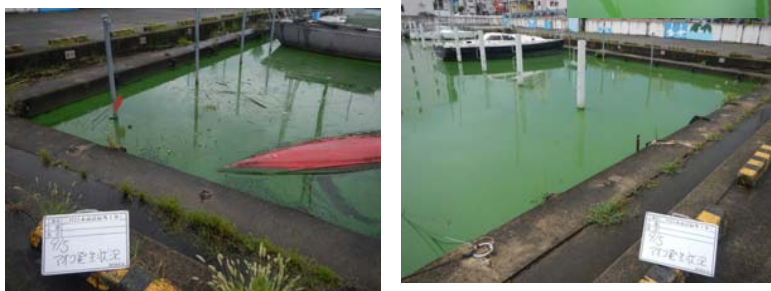
作業前アオコ発生状況②

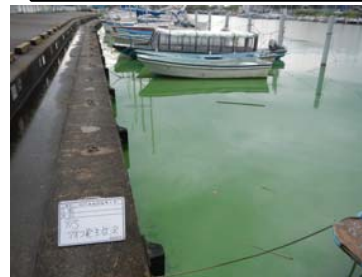
作業前アオコ発生状況③

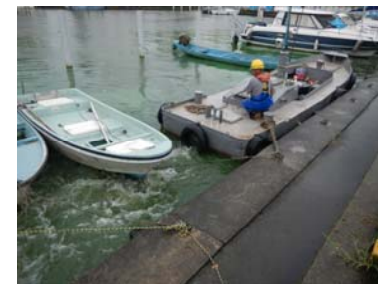
作業船によるアオコ攪拌作業③
