9月6日アオコ対策状況

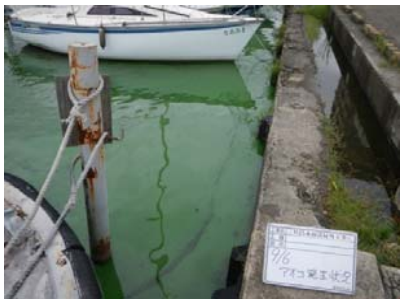
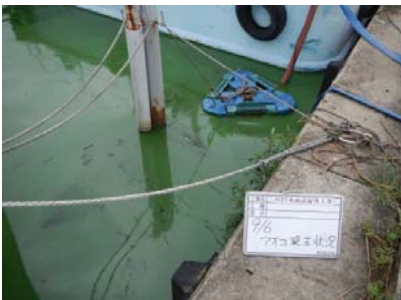
水馬アオコ発生状況①

1. 対策箇所: 土浦港
2. 発生状況: 土浦港内レベル3~5のアオコ発生。
3. 対策内容: 「水馬」にて運転、アオコ回収・脱水
4. 対策効果: 水馬脱水アオコ2本 累計14本
午前中は曇り空で、アオコ発生レベルは低めで3~4であったが、午後から、日ざしが出て来ると、アオコが浮上し始め、周囲レベル5に上昇し始めるが、回収作業を行うことで、「水馬」周辺はレベル3~4を維持。

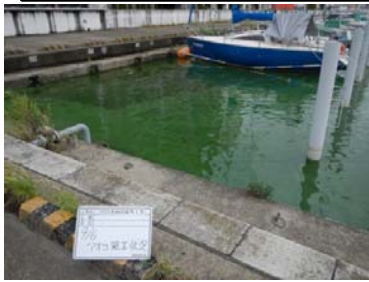
作業前アオコ発生状況①

1. 対策箇所: 土浦港
2. 発生状況: 土浦港内、レベル3~5のアオコ発生
3. 対策内容: 作業船2隻にて、攪拌作業。
4. 対策効果: 午前中、土浦港内全体的にアオコの発生は低めでレベル3~4であったが、午後から気温が上がり、日ざしが出て来ると、アオコが浮上し始め各隅の方ではレベル5まで上昇、攪拌作業により、レベル3で維持。
