9月10日アオコ対策状況

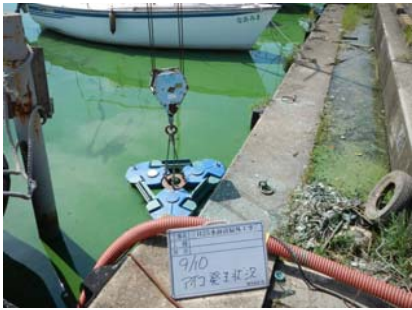
水馬アオコ発生状況①

1. 対策箇所: 土浦港
2. 発生状況: 土浦港内レベル3~5のアオコ発生。
3. 対策内容: 「水馬」にて運転、アオコ回収・脱水
4. 対策効果: 水馬脱水アオコ3本 累計23本
朝方の作業前は、水馬周辺はレベル3であったが、作業開始後1時間程すると、アオコが浮上し始め、回収作業をしていたがレベル5に上昇、その後、レベル5を維持。

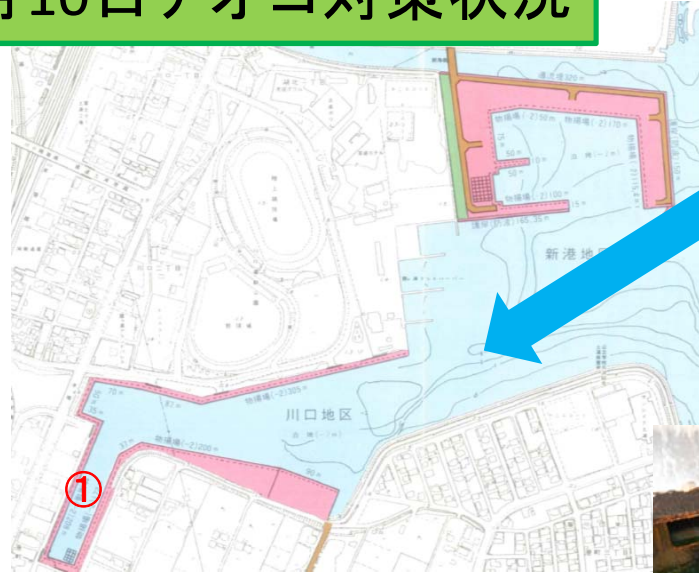
水馬脱水状況①

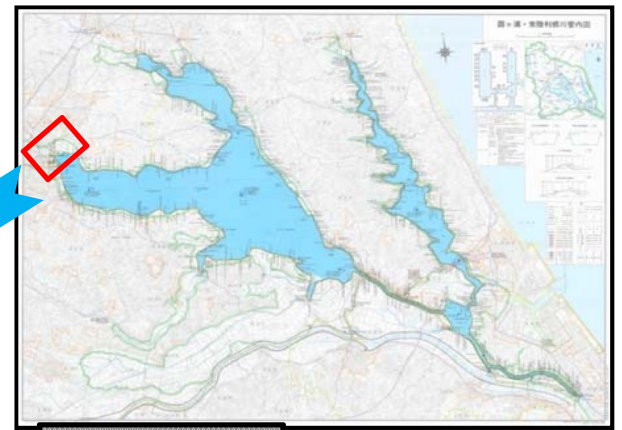
水馬アオコ回収状況①

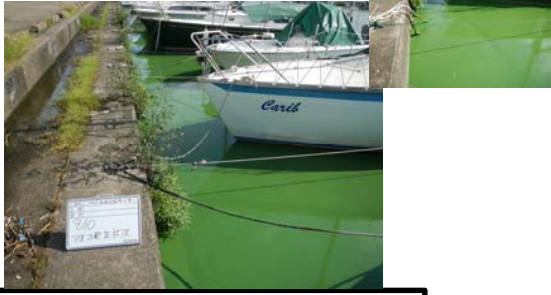
作業前アオコ発生状況①

1. 対策箇所: 土浦港、新川
2. 発生状況: 土浦港内、レベル3~5、新川レベル6のアオコ発生
3. 対策内容: 作業船3隻にて、攪拌作業。
4. 対策効果: 土浦港内、朝方は造船所前がレベル4で全体が3程度とアオコは少ない感じであったが、作業開始後1時間程するとアオコが浮上し、レベル5以上となった。攪拌作業により、レベル3となるが、北東の風でアオコが吹き寄せられ直にレベル4~5になる。新川は朝からレベル6で悪臭が発生。攪拌後レベル4に低下するが、すぐにレベル5~6に上昇

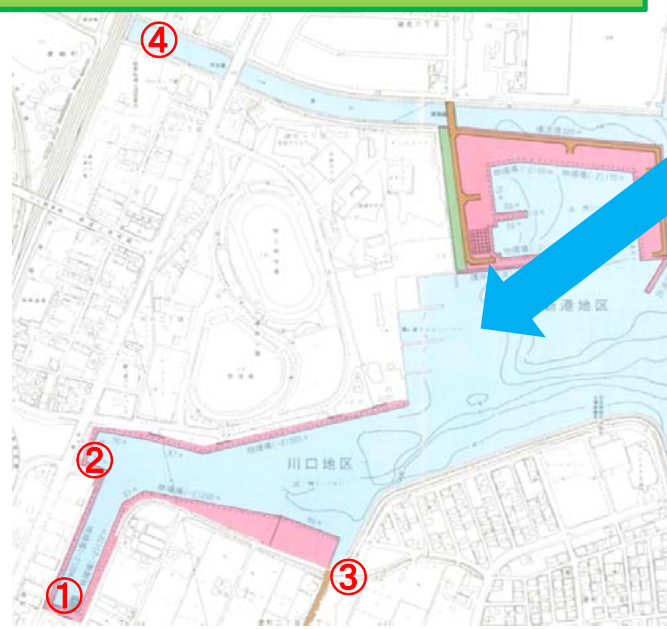
作業前アオコ発生状況③
