1. 対策箇所: 土浦港
2. 発生状況: 土浦港内レベル3~6のアオコ発生。
3. 対策内容: 「水馬」にて運転、アオコ回収・脱水
4. 対策効果: 水馬脱水アオコ3本 累計29本  
朝方の水馬周辺はレベル4であったが、10時を過ぎたころよりアオコが発生し始め、昼すぎには、レベル5強となり、悪臭を発生。回収作業も追いつかなかった。

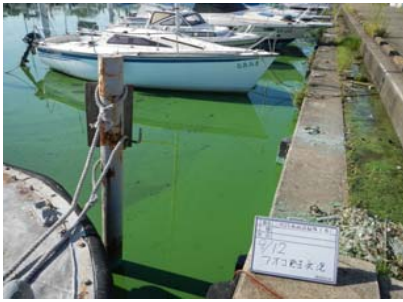
水馬アオコ発生状況①

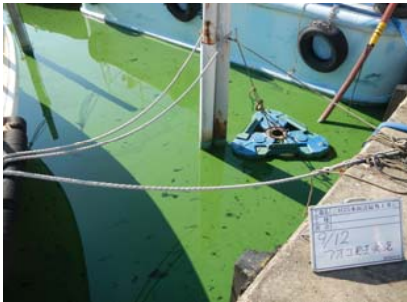
水馬脱水状況①

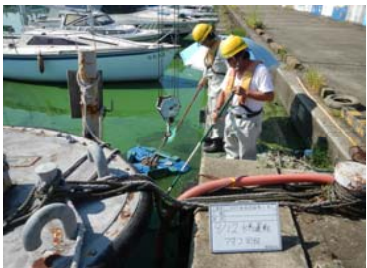
水馬アオコ回収状況①

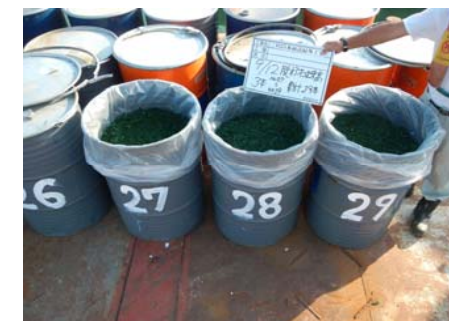
水馬脱水アオコ3本

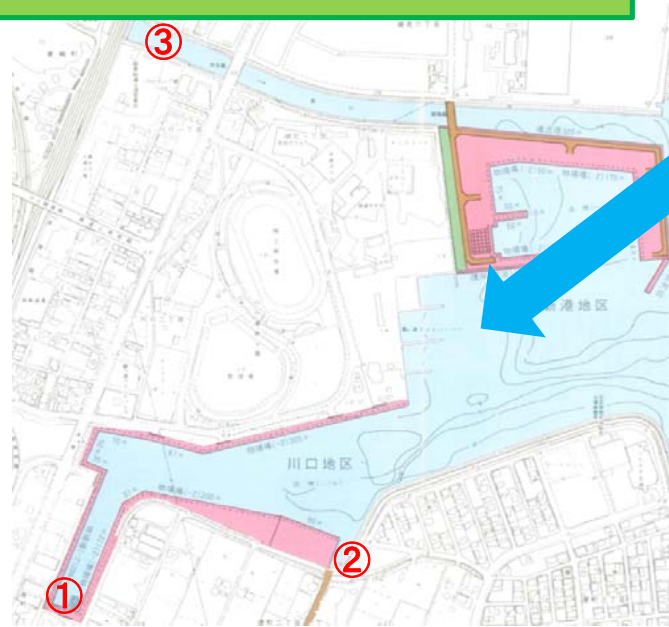
作業前アオコ発生状況①

1. 対策箇所: 土浦港、新川
2. 発生状況: 土浦港内、レベル3~6、新川レベル6のアオコ発生
3. 対策内容: 作業船2隻にて、攪拌作業。
4. 対策効果: 土浦港内は、朝方はレベル3~5であったが、一部レベル6に上昇、攪拌作業によりレベル3に低下。新川は、10時頃からオイルフェンスの全面にアオコが吹き寄せられレベル6に上昇。攪拌作業によりレベル4程度まで低下するが、風ですぐに吹き寄せられすぐにレベル5に上昇。

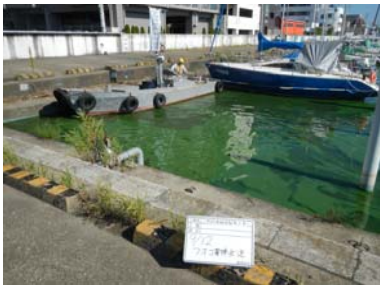
作業前アオコ発生状況③

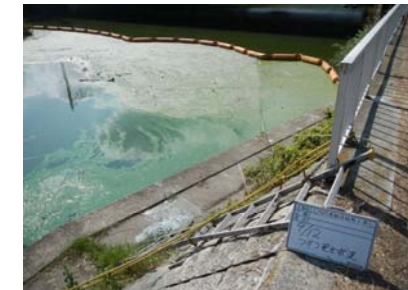
作業船によるアオコ攪拌作業①

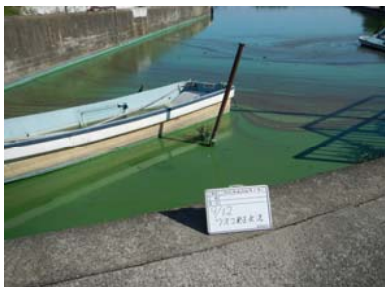
作業前アオコ発生状況②

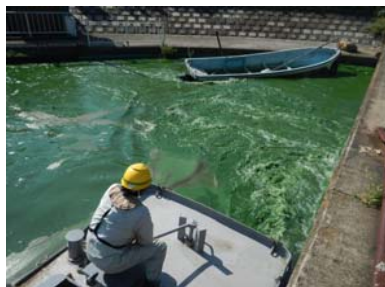
作業船によるアオコ攪拌作業②

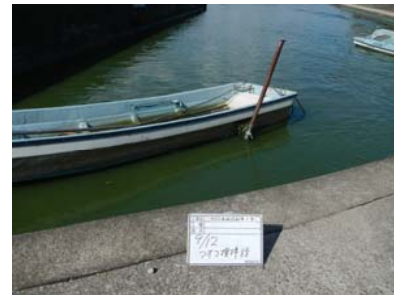
アオコ攪拌作業後②

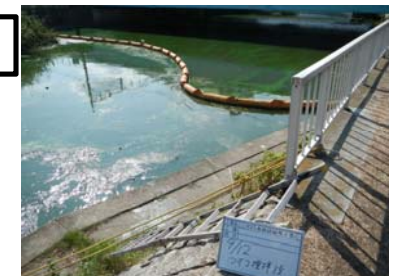
アオコ攪拌作業後③
