9月14日アオコ対策状況

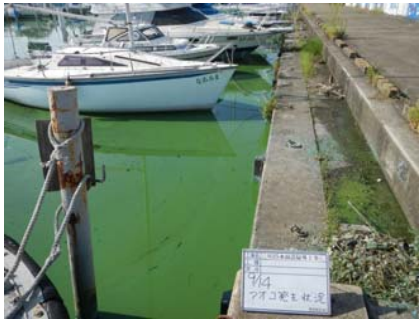
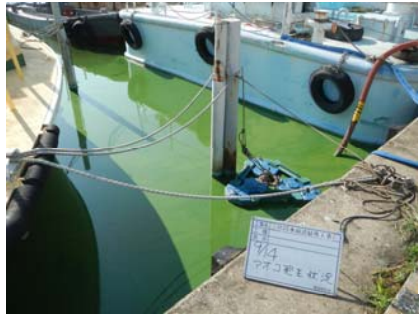
水馬アオコ発生状況①

1. 対策箇所: 土浦港
2. 発生状況: 土浦港内レベル3~6のアオコ発生。
3. 対策内容: 「水馬」にて運転、アオコ回収・脱水
4. 対策効果: 水馬脱水アオコ5本 累計38本
午前中「水馬」周辺レベル5のアオコで回収作業を終日行ったが、東の風により、午後からレベルが上がり6になり腐敗し始めた。このため悪臭も発生。

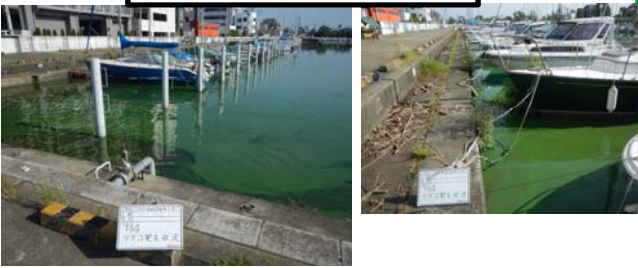
作業前アオコ発生状況①

1. 対策箇所: 土浦港、新川
2. 発生状況: 土浦港内、レベル3~6、新川レベル5のアオコ発生
3. 対策内容: 作業船2隻にて、攪拌作業。
4. 対策効果: 土浦港内は、昨日からの東風により、水馬周辺、観光ホテル前の西側に午前中はレベル5のアオコが堆積。攪拌作業によりレベル3に低下するが、すぐにレベル4~5に上昇。一部、攪拌が行き届かない場所はレベル6でアオコが腐敗。新川も攪拌後はレベル3に低下するが、フェンスにすぐアオコが堆積。
