国道18号 あんなかえきいりぐち 安中駅入口交差点の交通安全対策 工事を実施します ～ 夜間通行止めのお知らせ ～

交通安全対策工事・舗装工事に伴う夜間側道通行止めについて

安中駅入口交差点の交通安全対策について

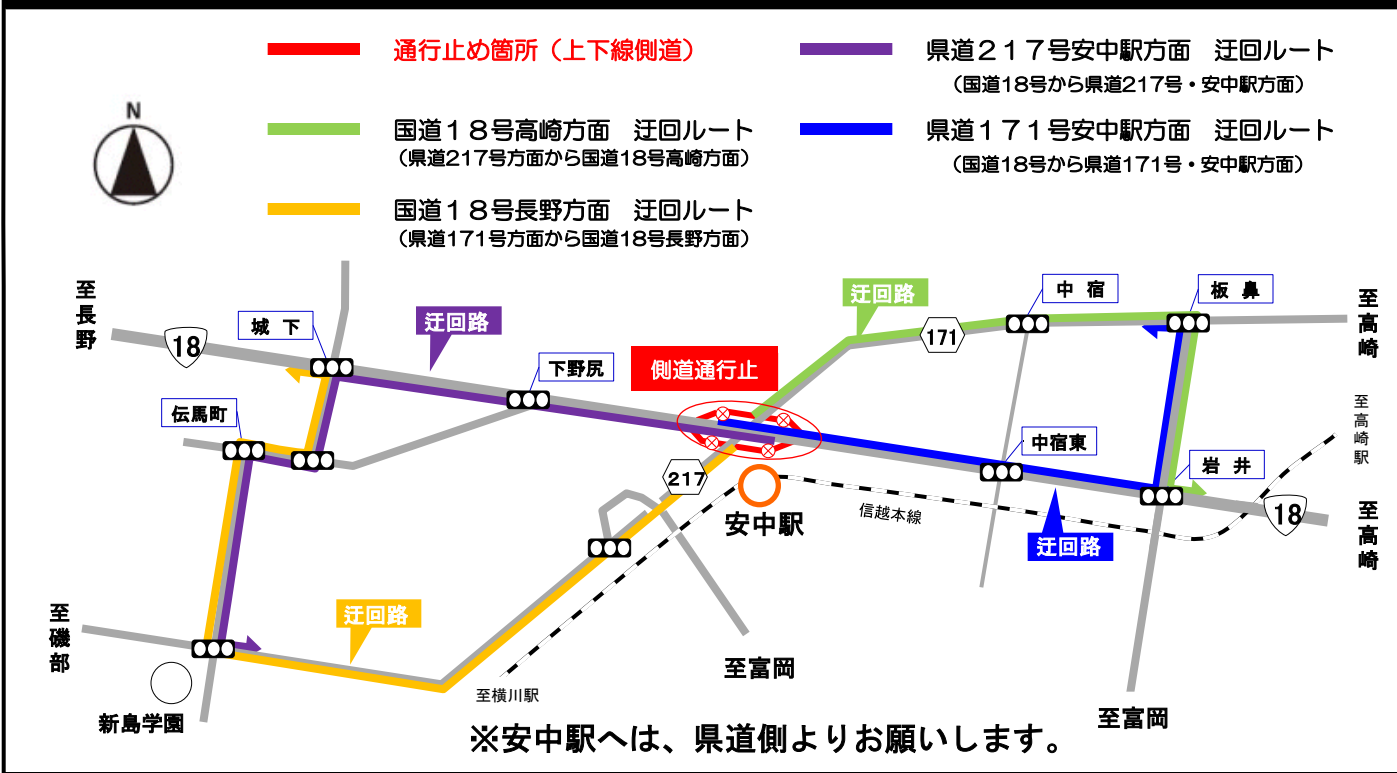
迂回路等現場周辺図

当日の通行止め箇所、迂回路は高崎河川国道HPを御覧ください。

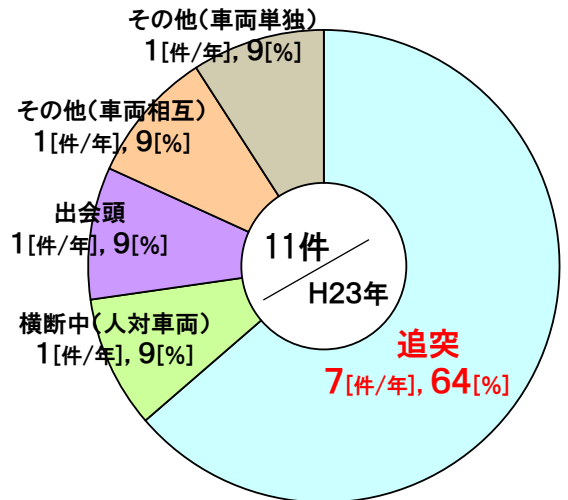
【交通事故の分類】

安中駅入口交差点では、年間11件の交通事故が発生しており、「追突事故」が最も多くなっています。

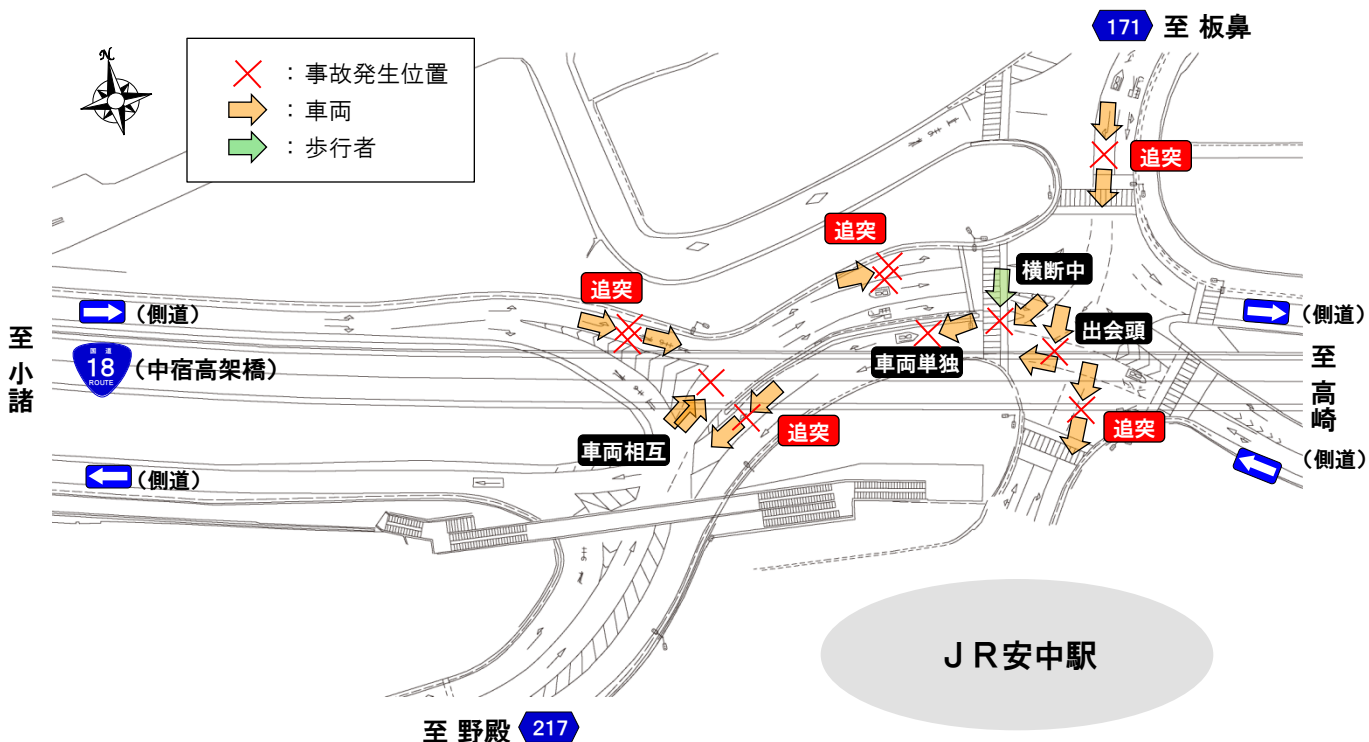
【交通事故発生状況と主な事故要因】

- ① J R 安中駅への出入り等により交差点の形状が複雑なため、交差点内での進路確認等に注意が向くため、前方不注視による追突事故が発生しています。
- ② 側道部の直線区間（下り坂）での速度超過及び分流部での急減速により、追突事故が発生しています。

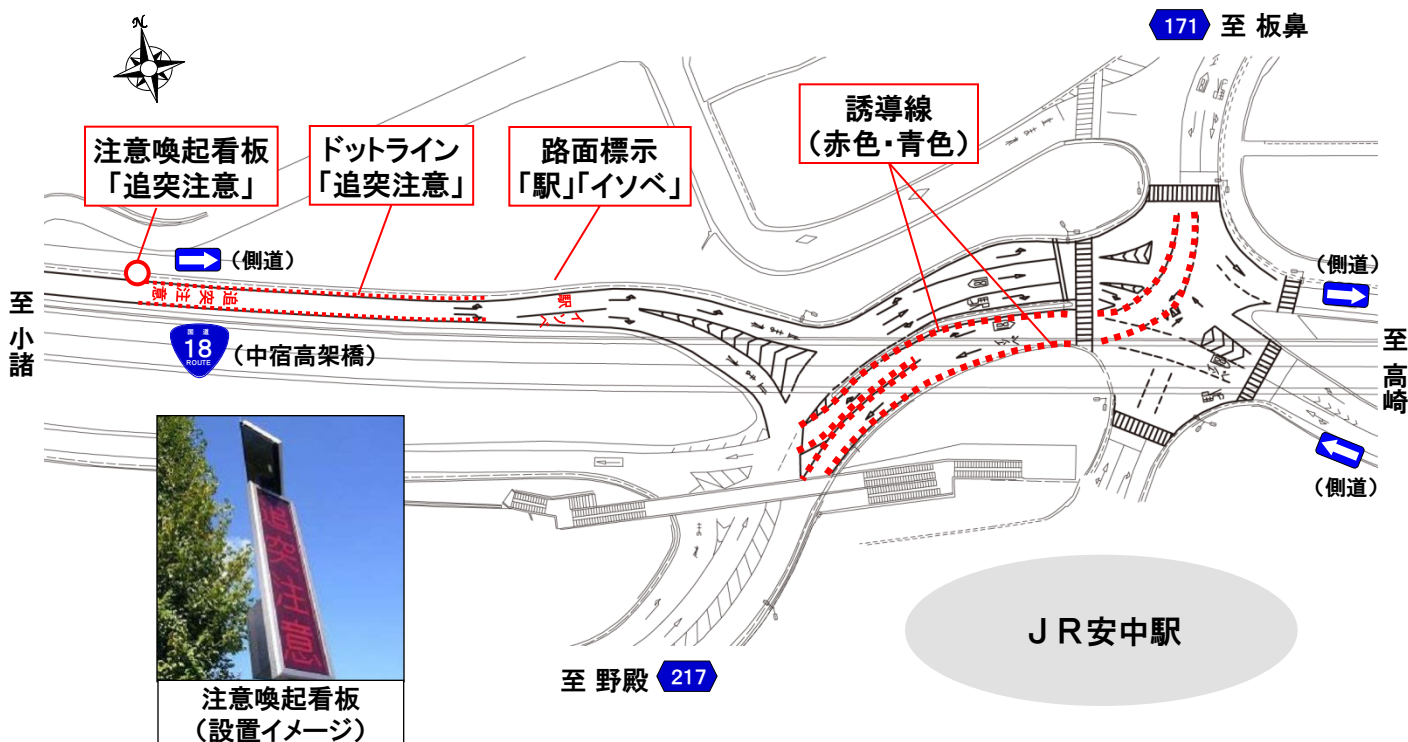
【交通安全対策の内容】

- ① 追突事故の対策として、路面標示と看板の設置により、ドライバーへの注意喚起及び進路の明確化を行います。
 - ・ ドットラインにより、車両の速度低下を促します。
 - ・ 「追突注意」の路面標示と看板により、ドライバーへの注意喚起を促します。
 - ・ 路面標示（「駅」、「イソベ」）により、進行方向の情報提供を行います。
- ② 交差点内に誘導線を設置し、直進車両と右折車両の進路の明確化を行います。
 - ・ 誘導線（赤色、青色）により、走行位置を明確にします。
- ③ 薄くなった区画線の引き直しを行い車線等の視認性を高めます。
