## 第 7 回 稲戸井調節池整備・活用検討懇談会

# 稲戸井調節池 試験掘削に関する報告

平成 22 年 8 月 5 日

国土交通省 利根川上流河川事務所

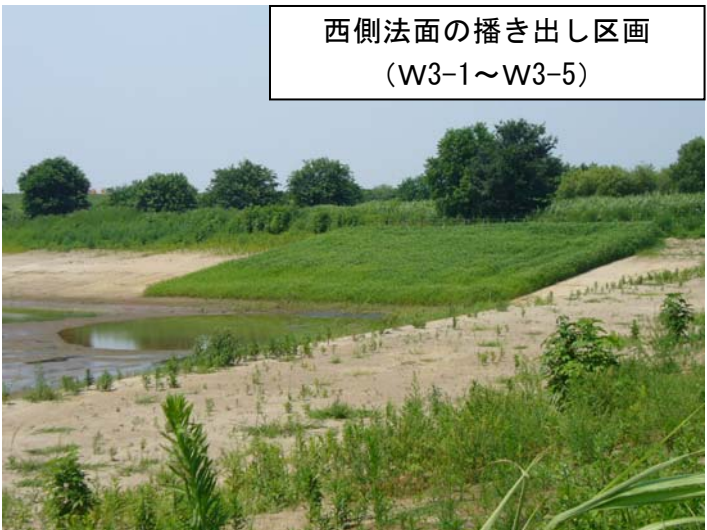
写真. 播き出し後の状況（平成22年7月21日撮影）

- ・「播き出しなし」と「播き出しあり」では、1ヶ月間で植物の生育状況が大きく異なった
- ・「播き出しあり」区画は、植被率が高く、優占種は全てがイヌビエで、ほかにアキノエノコログサやオオブタクサなどの被度が高く、放棄畑などに生育する耕作地雑草と呼ばれる種類が多くみられた
- ・「播き出し無し」区画は、植被率が低く、優占種は法面の向きの違いで異なっていた。

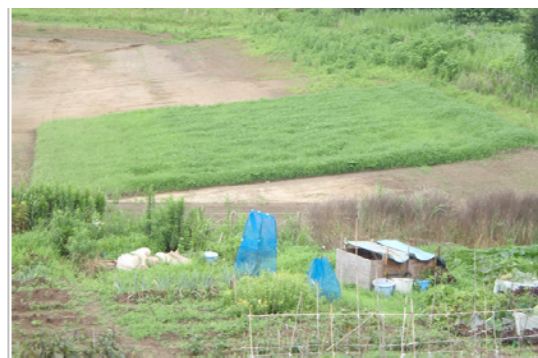
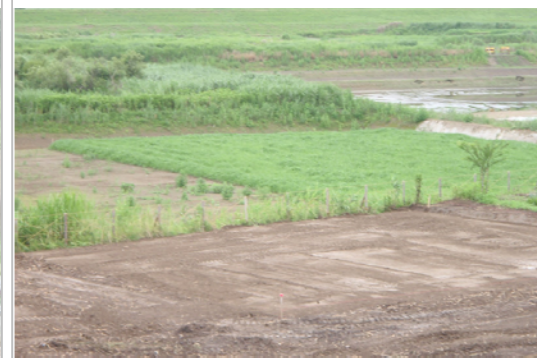
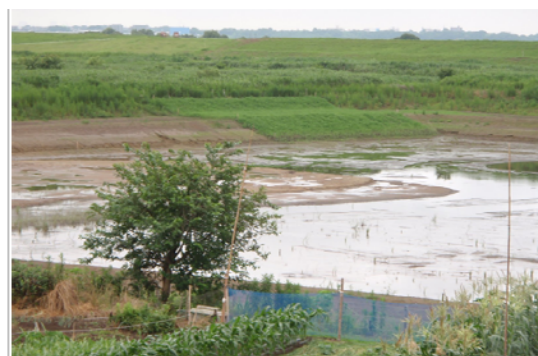
①西側法面（コドラートW、勾配1:7）

②平面（Y.P. +5.5）

③東側法面（コドラートE、勾配1:3）

写真 表土播き出し状況  
（平成22年7月7日撮影）

- ・第1試験地では、平成22年6月に表土播き出しを実施した。播き出した土は掘削後約6ヶ月間置いた表土である。
- ・表土播き出しの場所は、1:3, 1:5, 1:7の勾配の異なる法面3ヶ所（Y.P. +5.5～Y.P. +2.8）、および1箇所の平面（Y.P. +5.5）である。
- ・植生回復モニタリング調査は、平成22年7月に実施した。

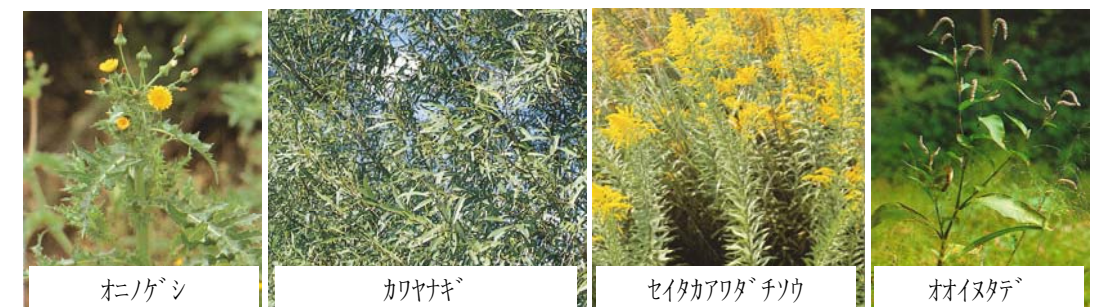
- ・播き出しが行われていない47コドラートのうち、無植生が1コドラート、1%以下は16コドラートである
- ・春季よりも植物の生育が見られ、平均植被率は14.3%
- ・平均出現種数は9種
- ・各法面の優占種は、以下のとおりである。  
北側法面（コドラートN）－ オニノゲシ、メヒシバなど  
東側法面（コドラートE）－ イヌスギナ、カワヤナギなど  
南側法面（コドラートS）－ セイタカアワダチソウ、オオイヌタデ、カワヤナギなど  
西側法面（コドラートW）－ セイタカアワダチソウ

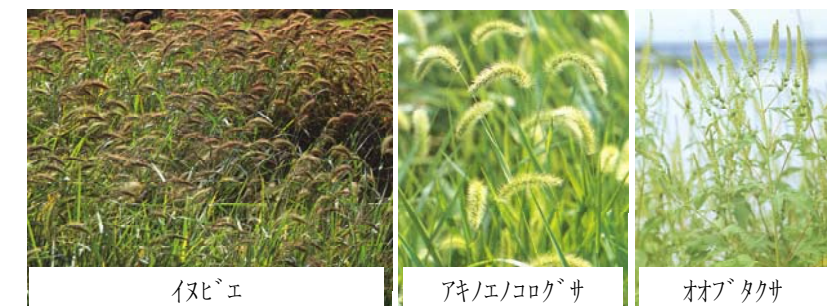
- ・表土の播き出しは北側法面（コドラートN）、東側法面（コドラートE）、西側法面（コドラートW）の一部で行われており、それぞれN3-1～N3-6、E3-1～E3-6、W3-1～W3-5の合計16コドラートが播き出し区画に該当する
- ・播き出しあり区画のコドラートは、植被率は85～100%、平均植被率は94.4%
- ・平均出現種数は約24種
- ・優占種は16コドラート全てがイヌビエで、ほかにアキノエノコログサやオオブタクサなどの被度が高く、放棄畑などに生育する耕作地雑草と呼ばれる種類が多くみられた。

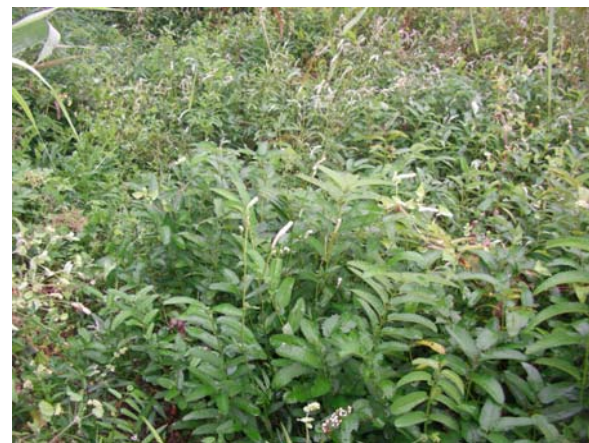
また、測線Eでは、重要種であるナガボノシロワレモコウを主要な構成種とする群落が確認された。この群落は今回の調査測線中、最も状態のよい湿性草地群落であった。

写真. 測線Eで見られたナガボノシロワレモコウを主要な構成種とする群落

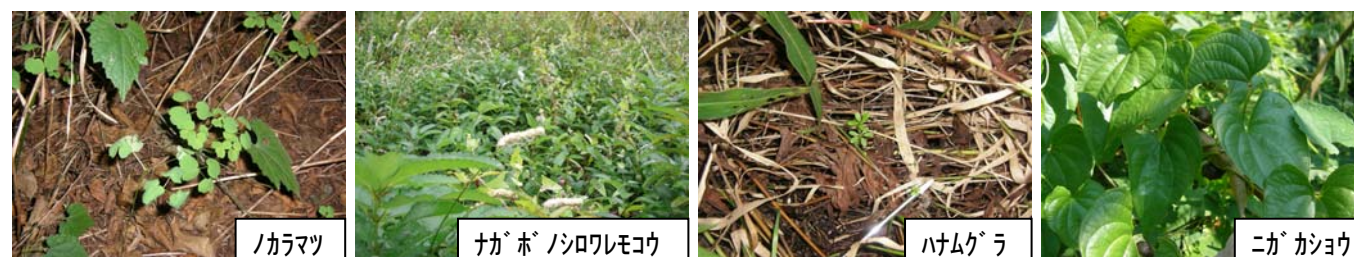
本調査により 4 科 4 種（ノカラムツ、ナガボノシロワレモコウ、ハナムグラ、ニガカショウ）の重要種を確認した。

確認種はいずれも利根川の河川敷では比較的普通に見られる種であった。
