# 環境調査の現況報告

# 1 ④環境学習フィールド

## 2 湿性草地再生実験地における実験結果について

### 3 湿性草地再生実験地における外来種対策調査について

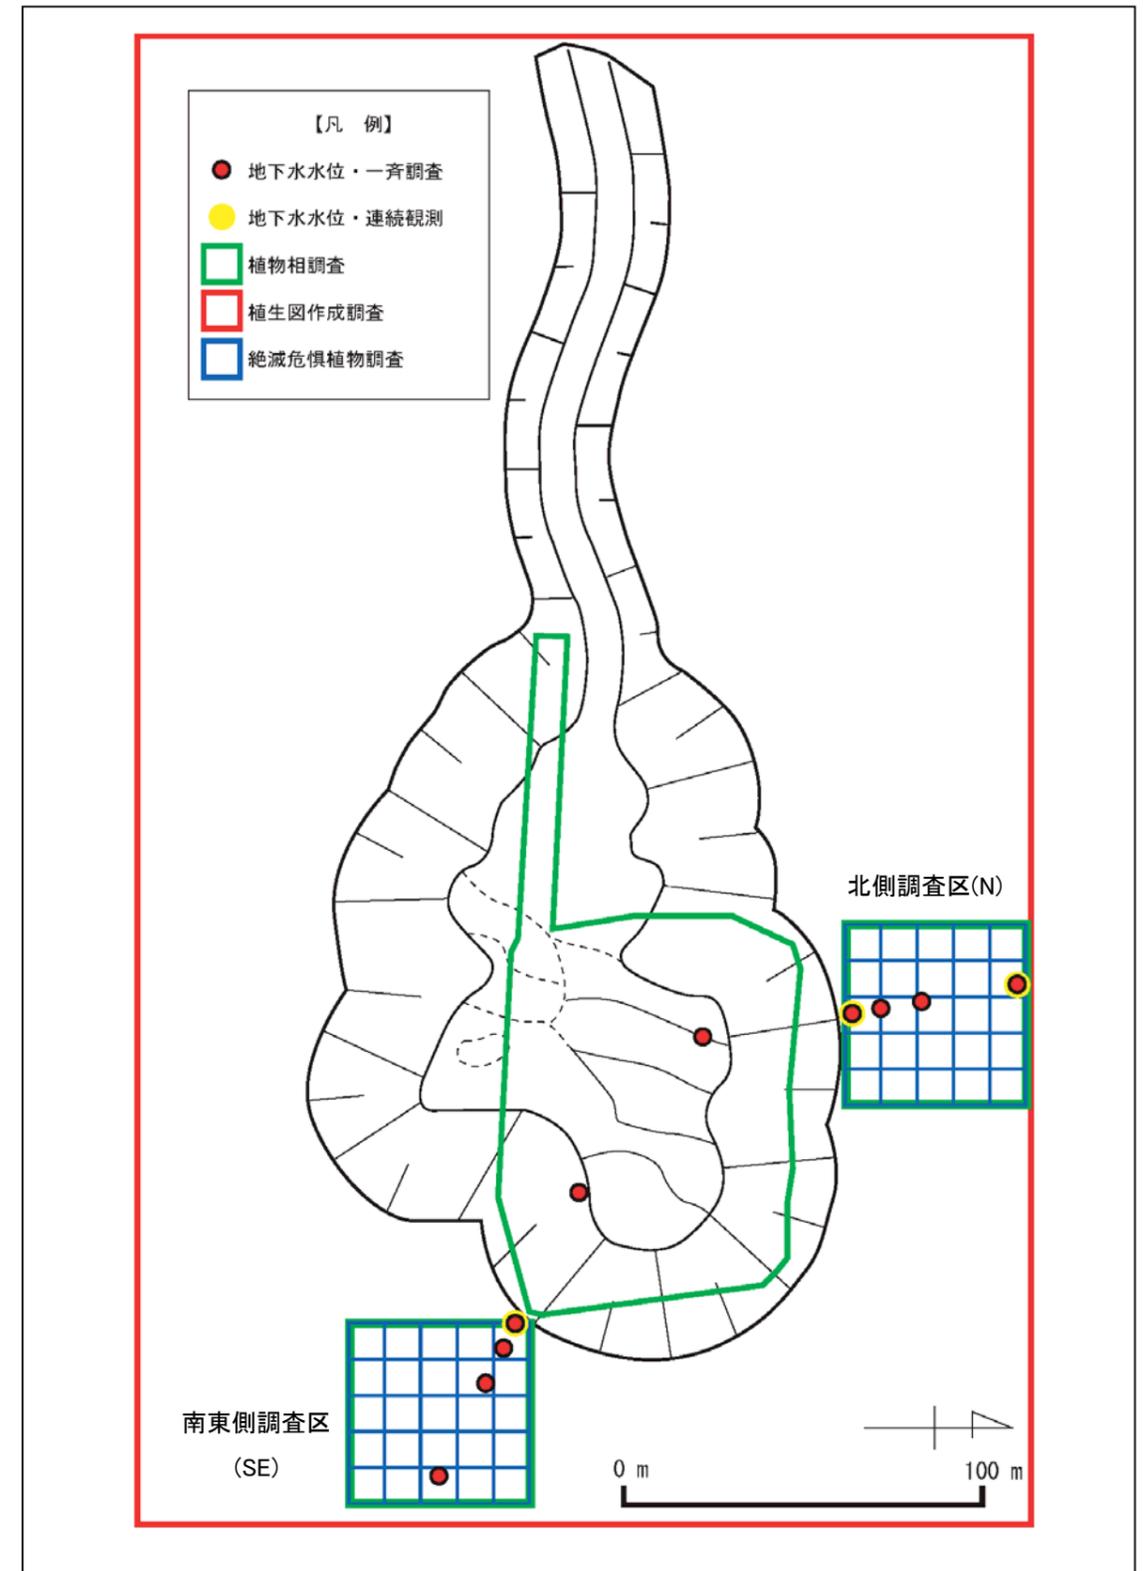
図 1 ④環境学習フィールドにおける調査地点

④環境学習フィールドにおけるモニタリングの調査地点を図 1に示す。

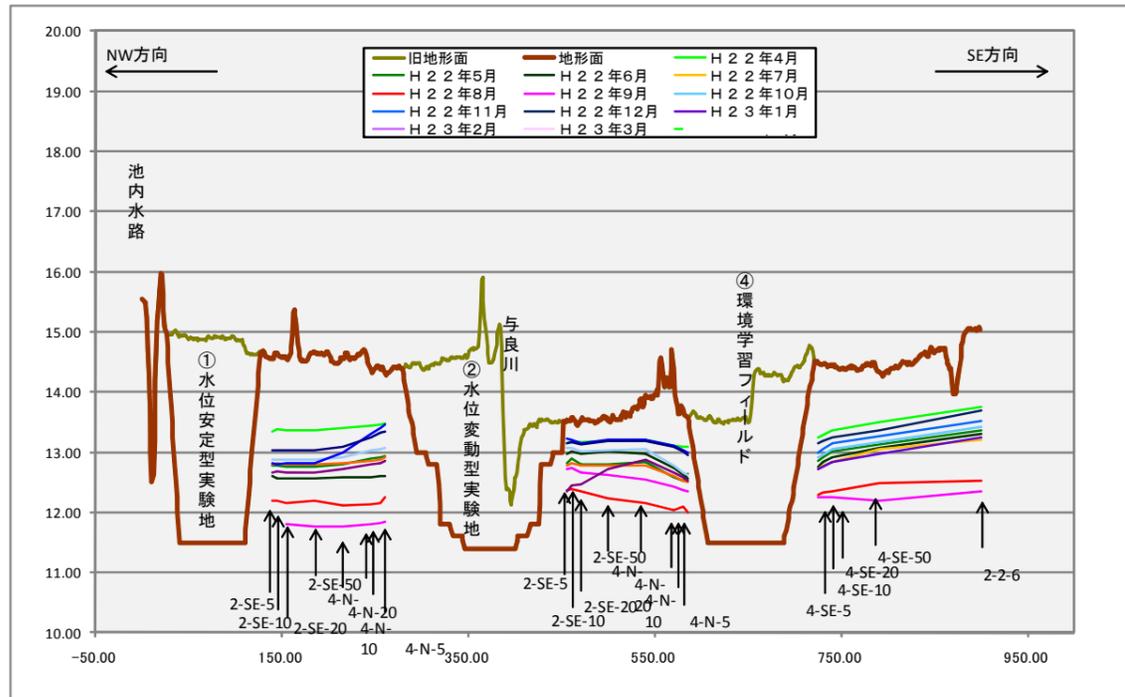
図 2 地下水位断面図(断面1)

- ・ 降水が少なく地下水位が大きく低下した 8 月、9 月以外の地下水位断面は、ENE 方向が高く、WSW 方向が低くなっている。
- 地下水流動が ENE 側から池内水路に向かって流動していることを示すと考えられる。
- ・ 2-1-4 観測孔付近では、4 月や 11 月～1 月といった時期には比較的地下水位が高く、湿潤な環境になっていると考えられる。
- ・ 9 月の地下水位断面は部分的に池内水路よりも低くなっている、この時期の地下水位低下は、近傍の池内水路だけの影響ではなく、広域的な地下水位低下が原因と考えられる。
- ・ 過年度実施された現況地下水流動解析の平均地下水位と、8 月、9 月の異常な地下水位低下を除いた実測地下水位を比較すると、実測の地下水位は解析結果よりも概ね 1 m 程度高い標高に分布している。

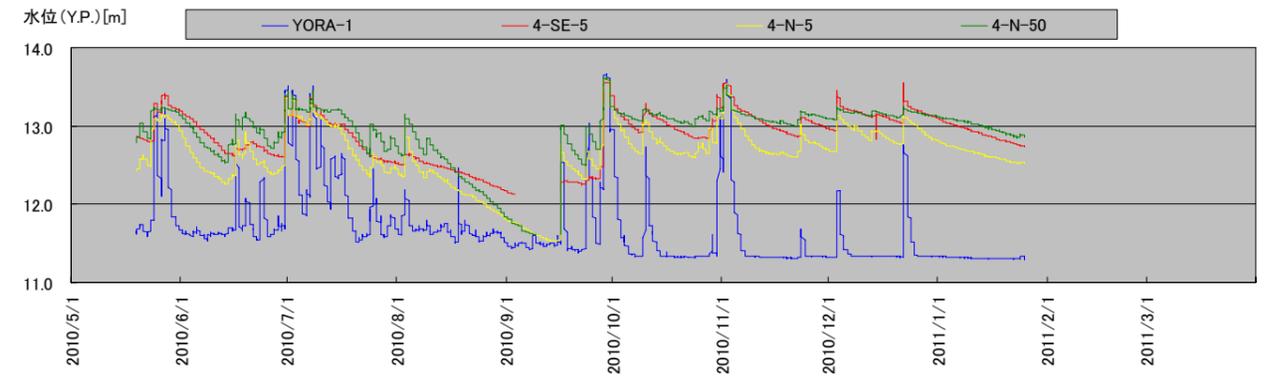
図 3 環境学習フィールドにおける地下水位連続観測結果

- ・ 与良川水位 (YORA-1) は9月以降、基底流量が少なくなる傾向が見られる。
- ・ 環境学習フィールド周辺の地下水位は与良川の水位と連動して水位上昇が見られるが、与良川水位が比較的低い場合でも水位上昇が見られることから、降水による涵養が地下水位の上昇に寄与しているものと考えられる。
- ・ 地下水温の変動は湿性草地再生実験地と同様の傾向が読みとれる。

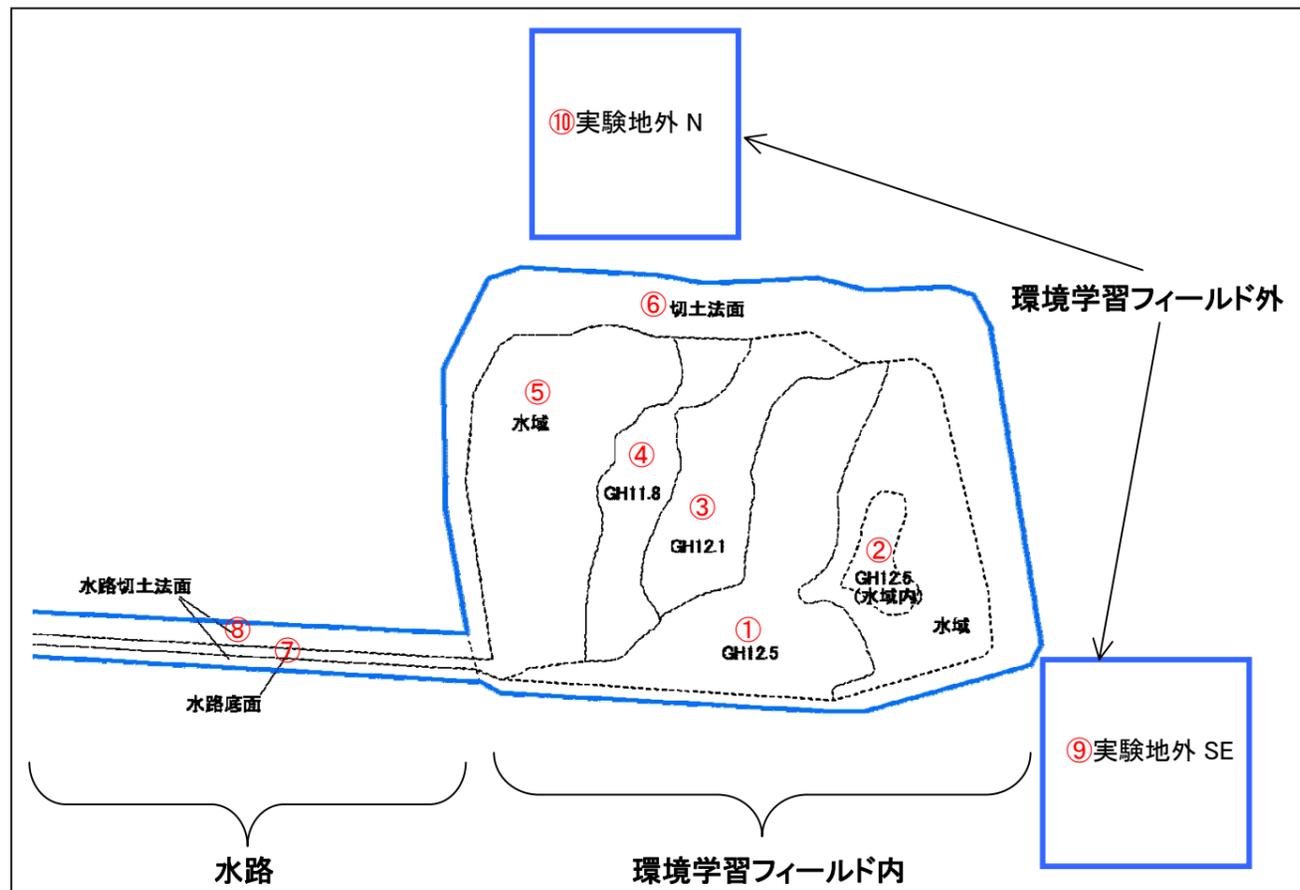
図 5 植物相調査地点

- ・ 環境学習フィールド内では、48種の生育を確認した（絶滅危惧植物は、タコノアシの1種）。
- ・ 水路では、53種の生育を確認した（絶滅危惧植物は、トキホコリ、アオヒメタデ、ノカラマツ、アゼオトギリ、コイヌガラシ、タコノアシ、ホソバオグルマの7種）。
- ・ 環境学習フィールド外では、55種の生育を確認した（絶滅危惧植物；トネハナヤスリ、アオヒメタデ、ノダイオウ、コキツネノボタン、ノカラマツ、ノウルシ、エキサイゼリ、マイヅルテンナンショウ、ヌマアゼスゲの9種）。
- ・ 環境学習フィールド内の区画のうち、④11.8m および⑤水域には植物は生育していなかった。④11.8m は夏季調査時には冠水し、水深は15cm程度であった。

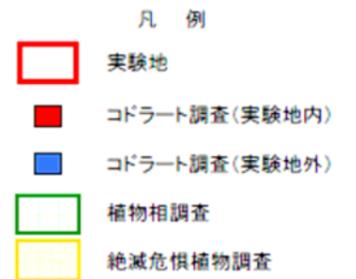
A1～3:表土撒出  
B1～3:種子撒出  
C1～3:掘削のみ(対照区)

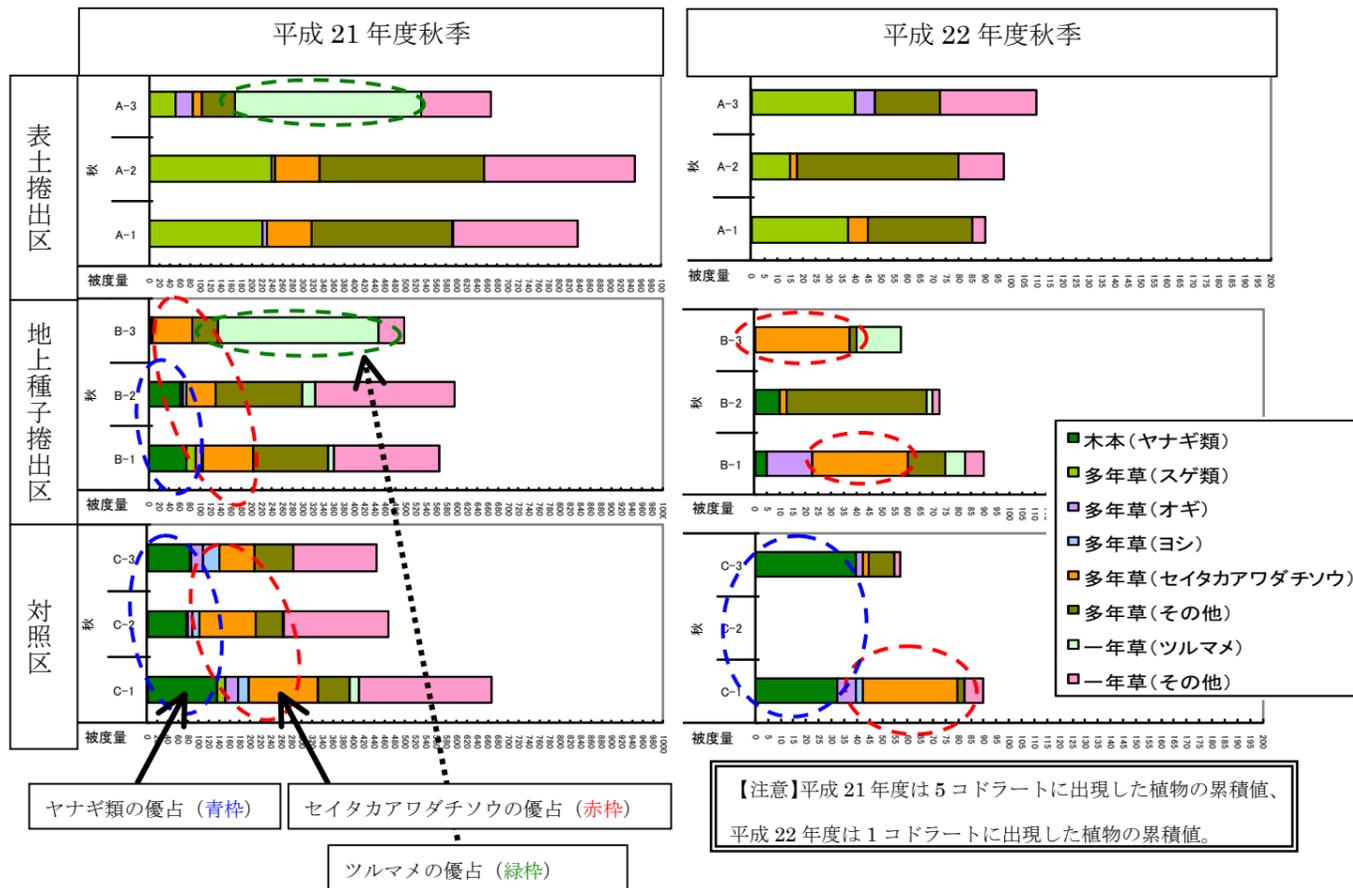
図 6 湿性草地再生実験 実験地コードラート経年変化 (左;平成 21 年度秋季調査、右;平成 22 年度秋季調査)  
注) 被度量の最大値は 100 を越えることがある。

- ・ いずれの区域でも、平成21年度は1年草の被度量が1/3～2/3を占めていたが、平成22年度には減少した。
- ・ 「表土撒出区」の被度は、他の区域に比べて極端に高かった。これは播出された表土に含まれた埋土種子が一斉に発芽したためであると考えられた。
- ・ いずれの区域でもセイタカアワダチソウが比較的大きな被度を占めていた(平成22年度では地上種子撒出区で特に多かった)。
- ・ 「種子撒出区」及び「対照区」ではヤナギ類が見られたが「表土撒出区」では見られなかった。
- ・ 「表土撒出区」及び「種子撒出区」では、秋季に多年草が多く確認された。
- ・ 明るい湿地の主要構成種であるスゲ類は「表土撒出区」では秋季に被度量が増加していたのに対して、「種子撒出区」及び「対照区」ではほとんど見られなかった。
- ・ オギおよびヨシはほとんど見られず、「対照区」の秋季にわずかに見られるのみであった。
- ・ 「種子撒出区」及び「表土撒出区」の一部に大量のツルマメが繁茂し、他の植物を被陰する箇所があった(平成22年度調査では被度量は少ないが地上種子撒出区で確認された)。

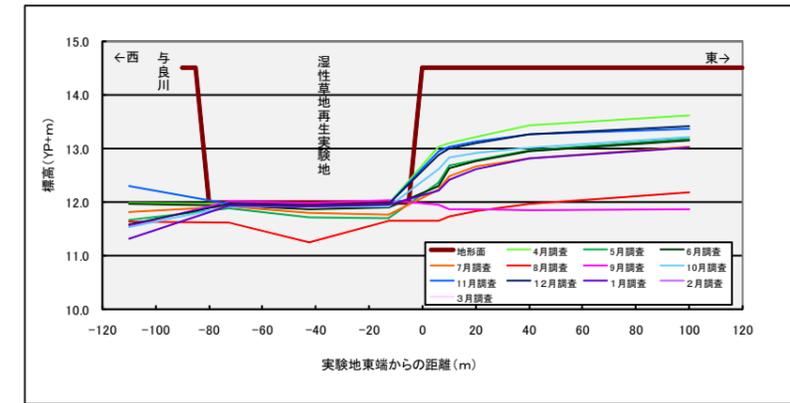
図 8(1) 湿性草地再生実験地の地下水断面図(東西断面)

- ・ 周辺の地下水位 (N 列と E 列) は、Y.P.+12m~14m の間で季節変動しているが、平成 21 年 9 月には湧水により E-5、N-5 で Y.P.+12m を下回った。
- ・ 周辺の地下水位面は東西・南北断面供に実験地に向かって低くなっている。
- ・ 掘削法面に近づくにつれて地下水位標高が下がる傾向が見られた (降雨が少なかった 8 月、9 月を除く)

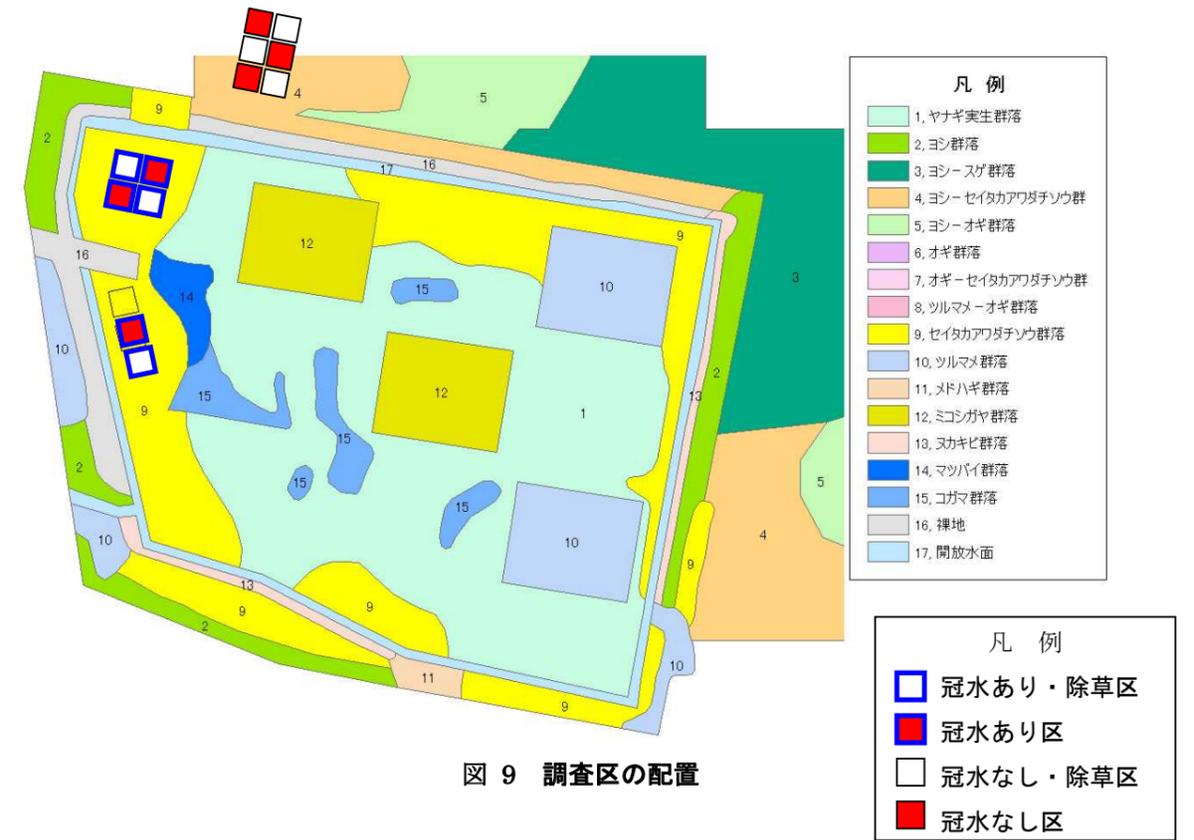
図 9 調査区の配置

表 5に示す冠水と除草の処理の組合せとし、それぞれの組合せについて5m×5mの方形区を3区画ずつ設置した。

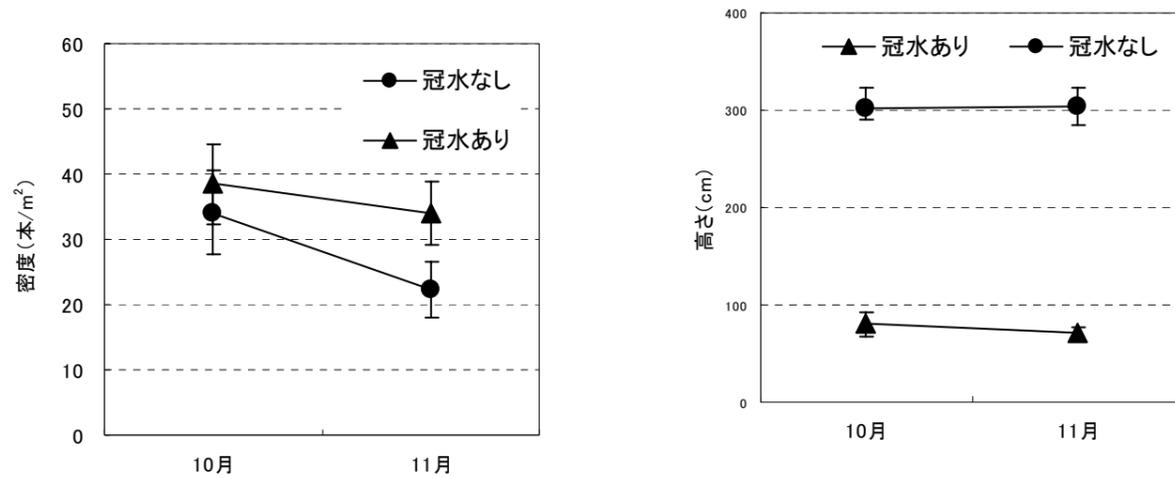
図 10 生息密度計測結果 (左:密度 右:高さ)

- 10月と11月の調査結果を比較すると、冠水なし区で密度が低く、冠水あり区で高さの減少が確認された(図 10)。
- 除草区における芽生えの密度(除草1ヶ月後;10月に除草):冠水あり除草区で芽生えの密度は低く、統計的に有意であった(図 11)。

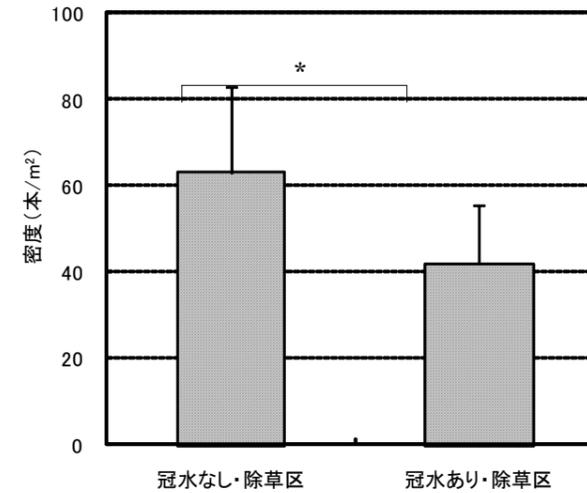
図 11 芽生えの発生数

除草区における 11 月の生育密度を芽生えの発生数とした。各区 12 メッシュの本数の平均値を示す。エラーバーは標準偏差を示す。

\*: 統計的に有為な差がある (t 検定,  $P < 0.05$ )
