# 平成23年度モニタリング調査結果

## 1. 渡良瀬遊水地湿地保全・再生のための調査の実施状況

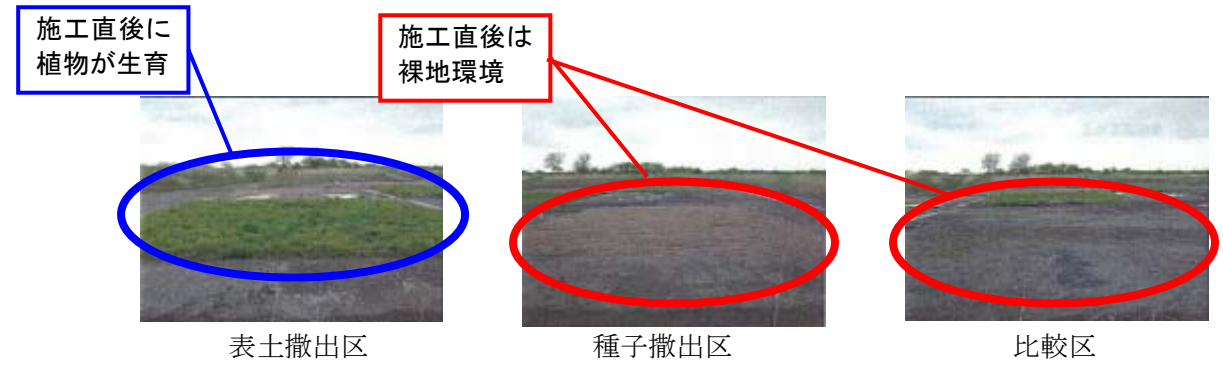
図 4.1 施工直後の各試験区の植物の生育状況 (H21.4.24)

- ・今年度のコドラート調査結果を見ると、表土撒出区では全コドラートともヤナギ類は未確認であるのに対し、種子撒出区、比較区では比較的高い被度でヤナギ類が生育するコドラートが多く見られている。
- ・これは、掘削直後の調査である平成 21 年度春季において、表土撒出区は埋土種子による植生に覆われているのに対し、種子撒出区、比較区はヤナギ類が侵入しやすい裸地環境となっていたことが原因として考えられる。

種子撒出区、比較区では比較的高い被度でヤナギ類が生育

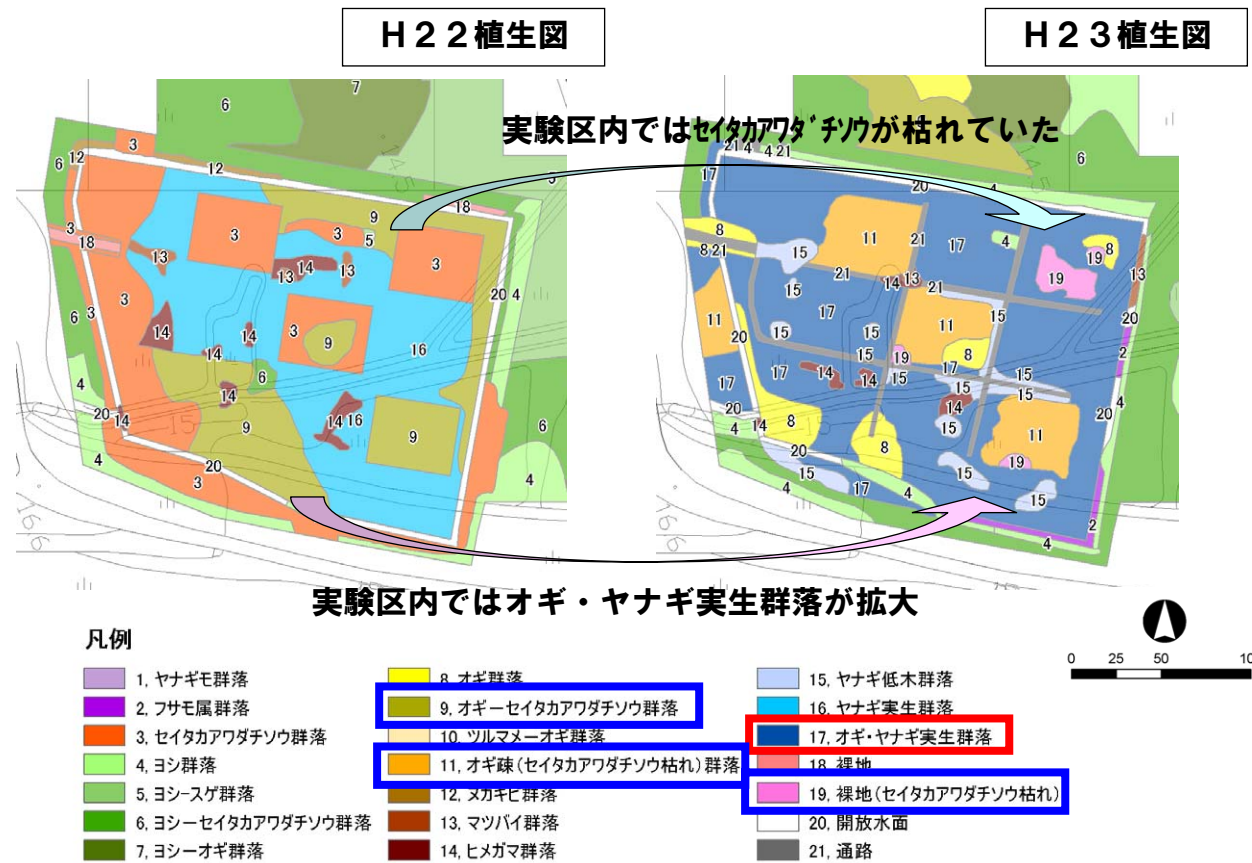
図 4.2 植生図の比較 (秋季調査結果)

- ・セイケアワダチソウは今年度の冠水により枯死した個体が多く、湿性植物への影響は見られなかった。
- ・実験区内ではヤナギ類は、コドラート調査では被度の増加等が見られるが、一方でオギ等の被度も増加しており、明確な傾向は見られなかった。また、植生図作成調査においてもオギ・ヤナギ実生群落が全域を占めており、今後も継続調査が望まれる。
- ・なお、植物相調査結果では、昨年度と比較し、全地区で1年草の減少傾向が見られ、遷移初期段階から徐々に多年草が繁茂する遷移段階に移行してきたことが伺えた。

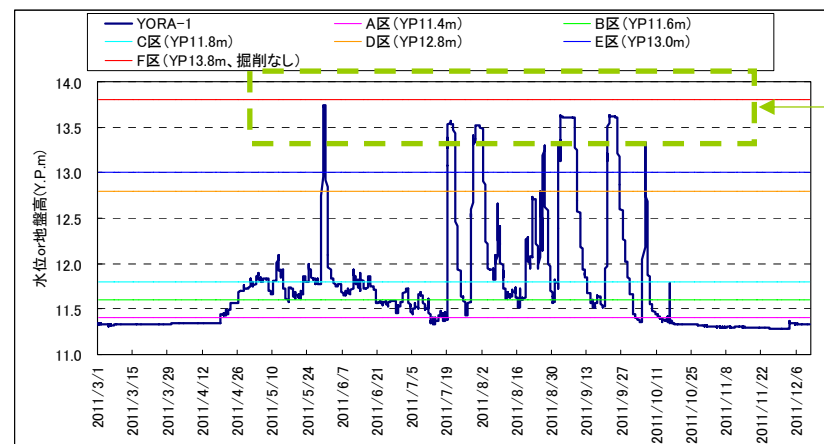
図 4.13 水位変動型実験区における水位

YORA-1の水位が13.5～13.7m前後で頭打ちとなっており、水位変動地周辺の水位を示していない可能性がある。頭打ちとなった期間は、概ね16日程度である。

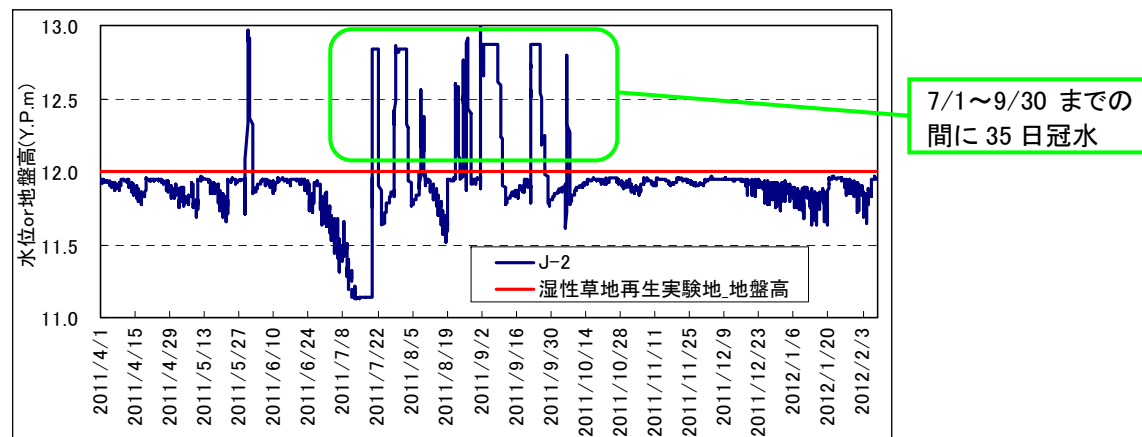
図 4.15 湿性草地再生実験地の冠水状況

- セイタカアワダチソウは、冠水の有無により生育状況が大きく異なり、春季は、冠水区において、生育密度、草丈、植被率、クロロフィル、植被率、密度、高さが低い傾向にあった。
- 秋季では、冠水区において、長期的な冠水により、地上部が消失し、未冠水区においては、地上部が部分的に枯れていた。
- 前項で示したように、夏季に長期間の冠水(7~9 月に 35 日)したため、掘削箇所全体でセイタカアワダチソウが枯れていた。
- 除草の有無では、セイタカアワダチソウの生育に明確な差は見られず、セイタカアワダチソウの抑制には、冠水作用が効果的であると考えられる。

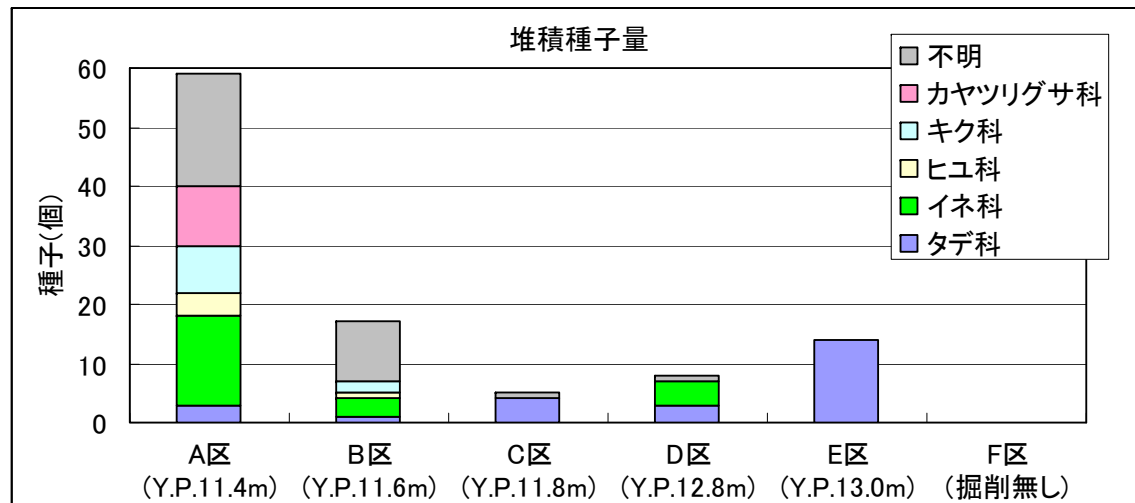
図 4.18 工区別の種子堆積量

- ・約1ヶ月おきに3回の種子採取を行った結果、F区を除く箇所、種子がトラップされ、不明種を含めて18種103個体の種子が確認された。
- ・確認種の内、多く確認された種群は、タデ科のイヌタデ属とイネ科であった。
- ・最も多く確認された箇所は地盤高が一番低い箇所であるA区で59個体であった。

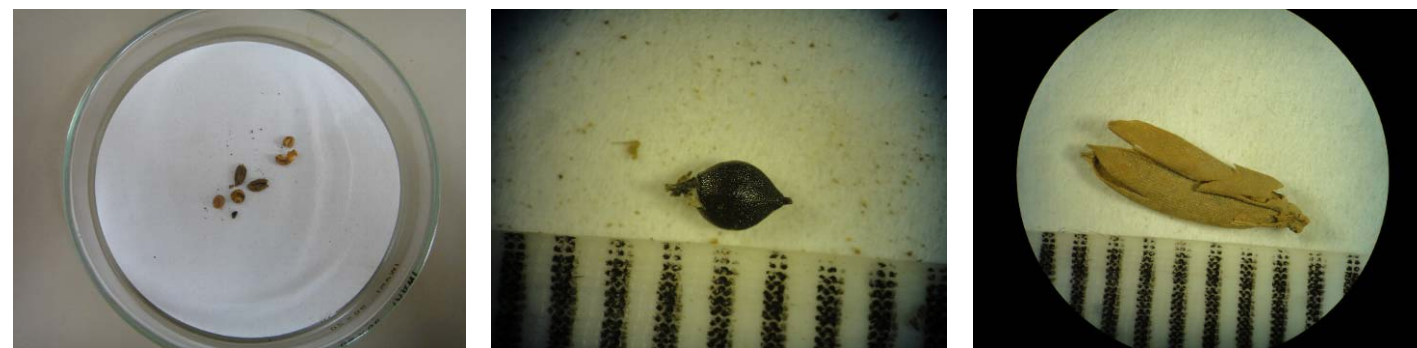
図 4.19 確認された種子

A区(8月)でトラップされた種子

ヤナギタデの種子

イネの種子

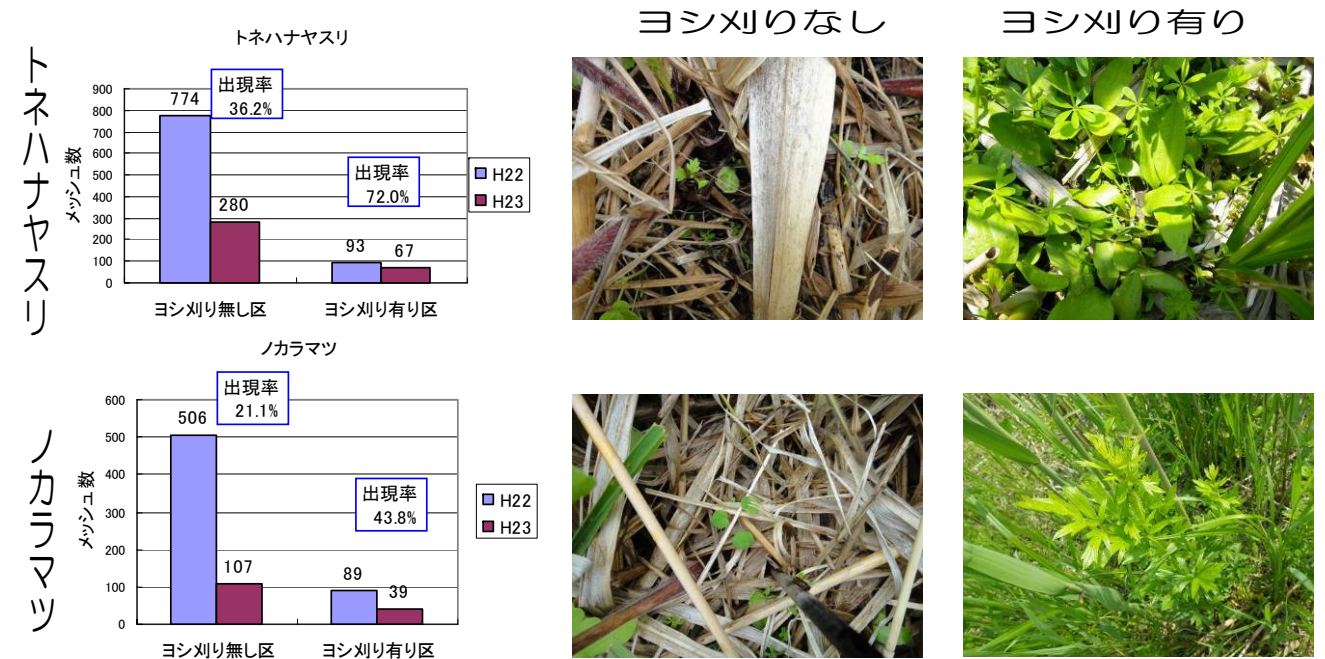
図 4.20 絶滅危惧植物の出現状況(代表種)

- ・出現率が昨年度とほぼ同じ種(昨年度と比較し70%以上の種)は、アゼオトギリ、ノウルシ、ハナムグラの3種(約27%)であり、その他の種は、確認箇所が減少した。
- ・昨年度と比較し、出現率が50%以下だった種は、トネハナヤスリ、ノダイオウ、ノカラマツ、エキサイゼリの4種であり、特にトネハナヤスリとノダイオウの2種は大幅に減少した。
- ・ヨシ刈なしで出現率の低いトネハナヤスリとノカラマツは、ヨシ刈有りに生育する個体と比較して、生育不良やサイズが小さい等の違いがあった。

- ・絶滅危惧種の多く(トネハナヤスリ、ノダイオウ等の7種(約89%))は、昨年度とほぼ同じ出現率(昨年度と比較し70%以上)であった。
- ・出現率が著しく減少した種は、ノカラマツの1種であり、昨年度の40%程度であった。
