本年度のモニタリングに関する調査結果（中間報告）

1. モニタリング調査の概要

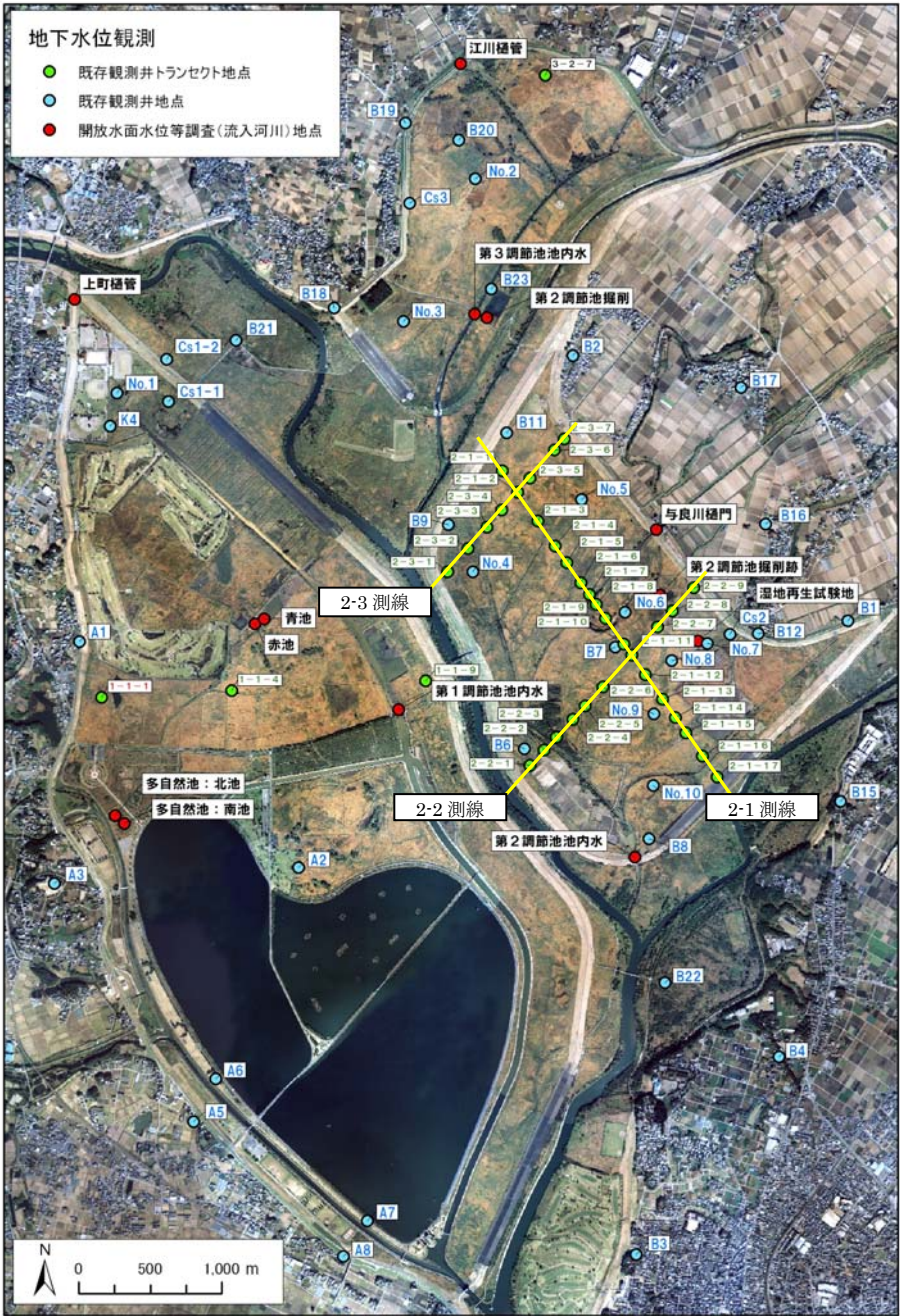
図 2.3 第2調節池トランセクト井戸の地下水断面位置図

- ・第2調節池内の地下水位変動を検討するために各年夏季（8月）の浅層地下水位の断面図を作成した（図2.4）。
- ・夏季の地下水位分布は、平成19年、20年、23年が比較的高く、平成22年、24年は夏季の少雨の影響で低下しているが、各年とも地下水位は与良川および池内水路近傍に向けて低くなる傾向を示している。このことから、第2調節池の地下水は与良川および池内水路に流出しているものと考えられる。
- ・2-1測線を見ると、地下水位の高かったH19、H20の水位は、与良川左岸の巴波川河道跡及び思川河道跡付近が比較的高く湿潤となっており、浅層地下水の供給源となっている可能性も考えられる。
