## 掘削に関する検討

# 1 本年度の掘削に関する施工状況と今後の予定

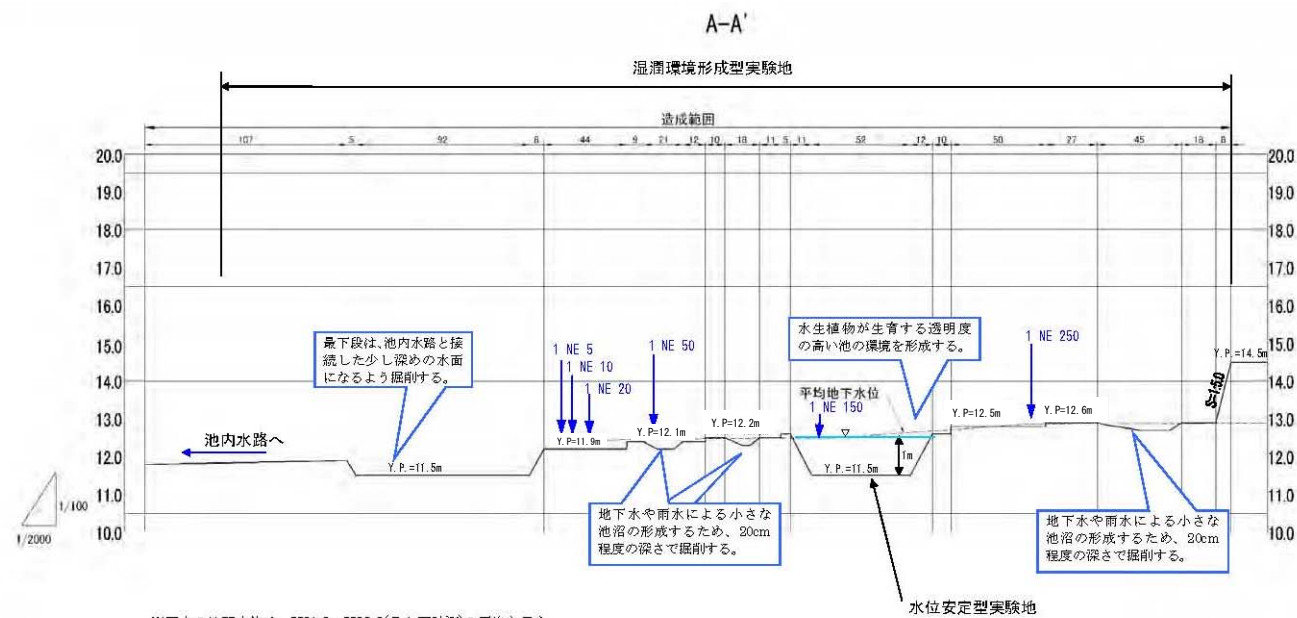
図1.2 湿潤環境形成型実験地 施工計画 (上図：計画図、下図：断面図)

**【掘削底面高の見直し】**  
 環境学習フィールドでは、掘削底面の標高が12.1mの地点でセイタカアワダチソウの生育が抑制された良好な湿地環境を形成していた。この結果を受け、湿潤環境形成実験地においても、掘削底面高を当初計画よりも0.3m下げ、湿潤な環境が広く形成されるように計画の見直しを行った。

※図中の地下水水位は、H21.2～H23.8(月1回計測)の平均を示す。

参考) 地下水水位の計測データ (H21.2～H23.8、月1回計測)

観測地点	1-NE-5	1-NE-10	1-NE-20	1-NE-50	1-NE-150	1-NE-250	2-1-4
追加距離	0m	10m	20m	50m	150m	250m	約520m
最高地下水水位	12.99	12.99	12.99	13.03	13.16	13.43	13.52
平均地下水水位	12.45	12.44	12.43	12.47	12.50	12.86	12.94
最低地下水水位	11.58	11.43	11.42	11.56	11.37	12.05	12.01

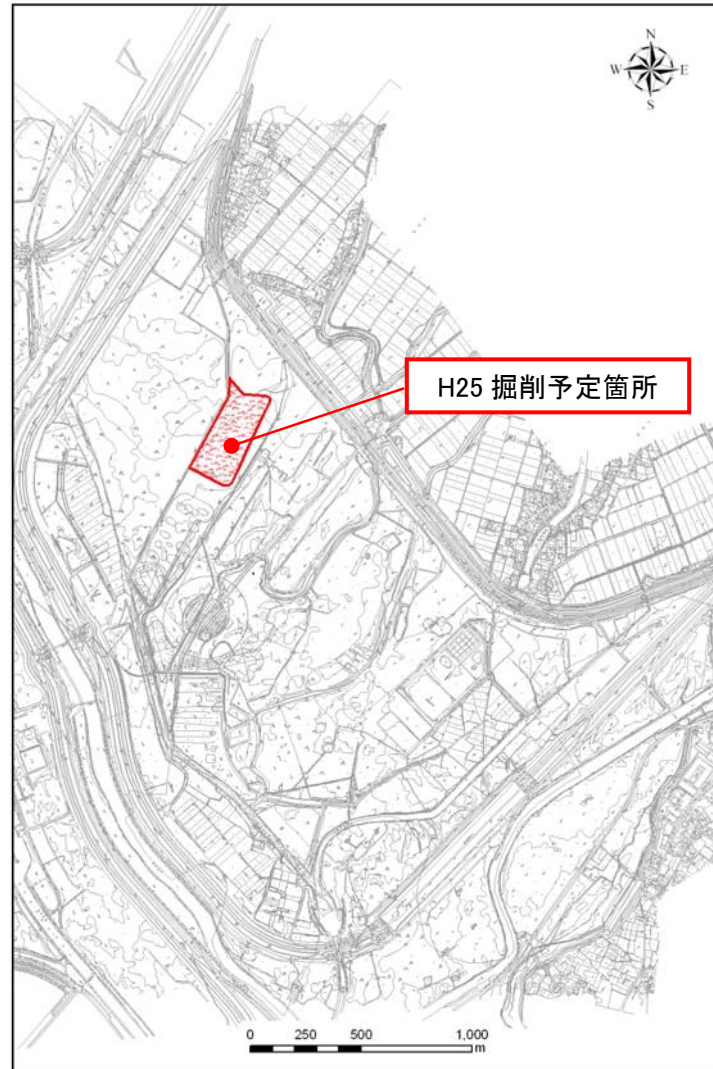
図 1.3 初期掘削エリアの掘削予定箇所

初期段階掘削エリアの掘削予定地およびレイアウトイメージを以下に示す。

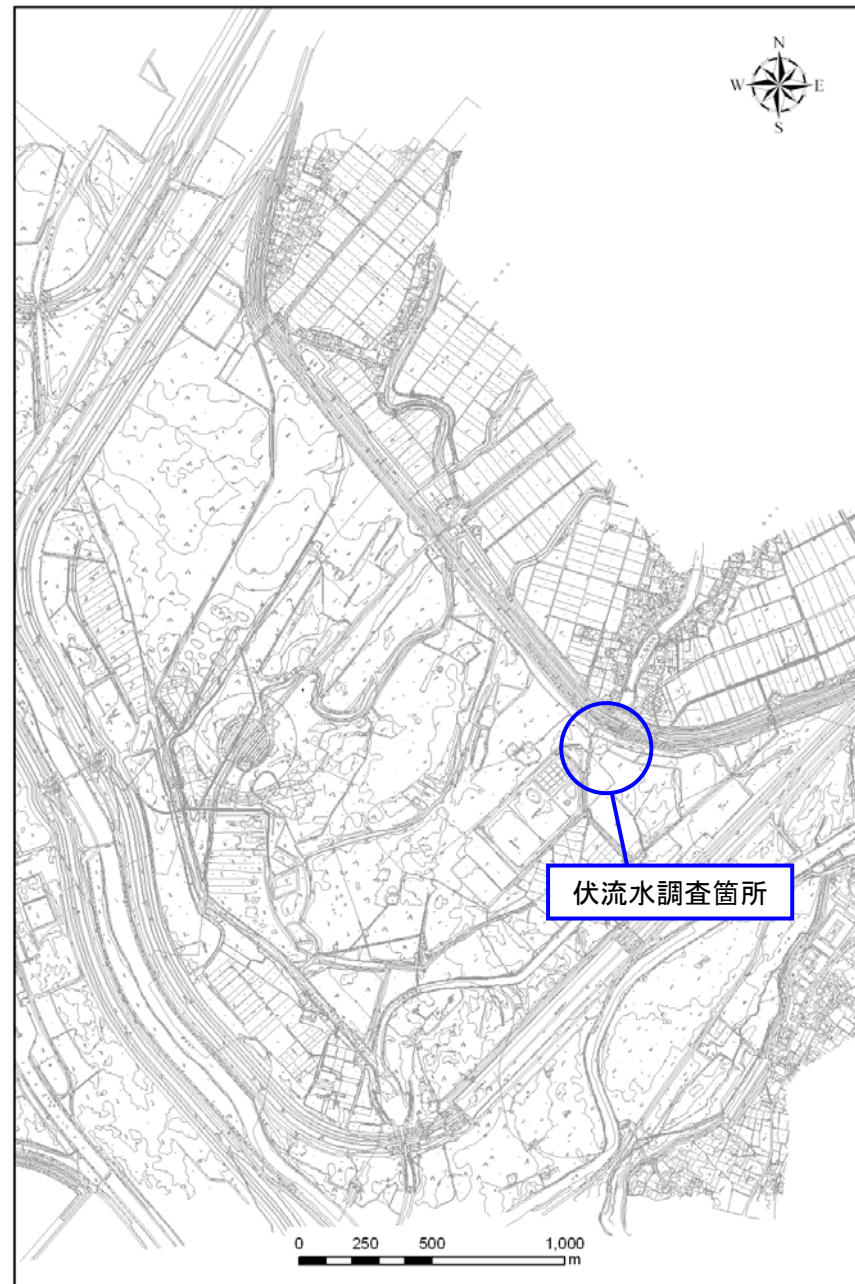
図 1.5 伏流水調査箇所

今後の掘削計画を策定するための基礎資料とするために、旧河道跡の伏流水調査を実施する。調査位置を図1.5に示す。

第2調節池内に分布する旧河道跡を試験的に掘削し、旧河道跡における伏流水の状況や地盤の透水性、湧水状況を確認して、掘削計画における水面配置等の検討資料を得ることを目的とする。

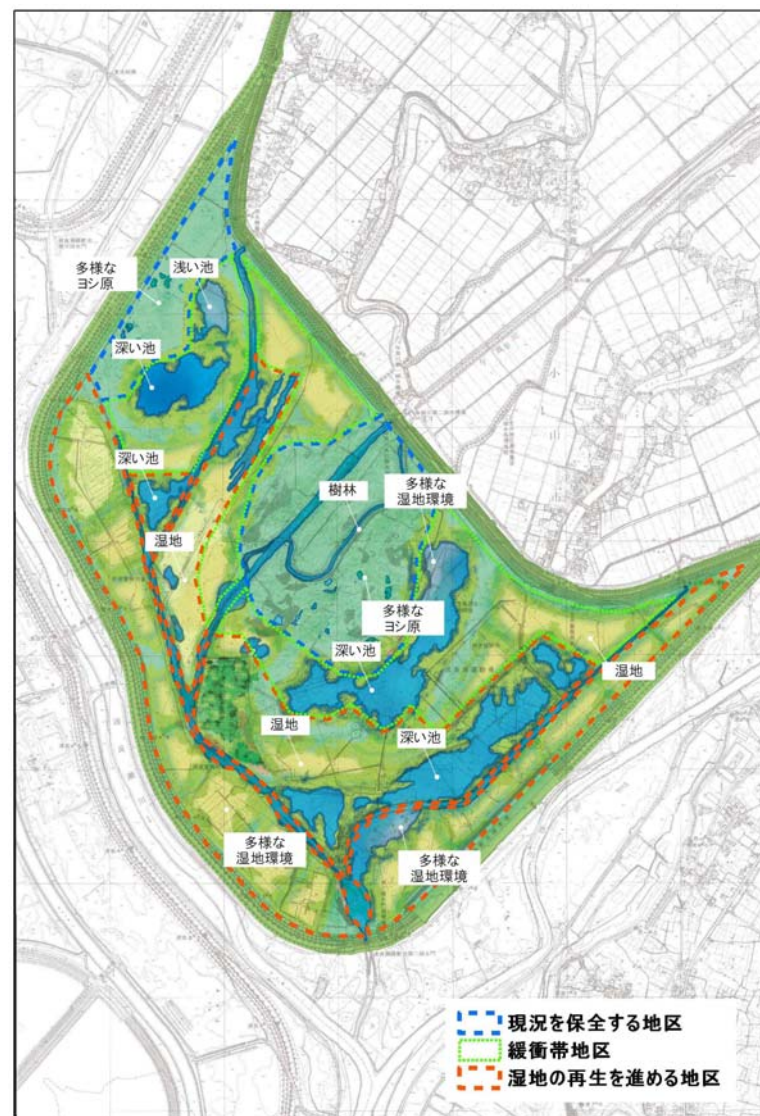
図 2.1 計画レイアウトのイメージ図  
(渡良瀬遊水地湿地保全・再生基本計画より)

渡良瀬遊水地の第2調節池を対象として具体的な湿地環境の保全・再生を進めるため、平成22年3月に渡良瀬遊水地湿地保全・再生計画が策定された。本計画では、「計画レイアウトのイメージ図」が示された。

未掘削域の検討結果を踏まえて、渡良瀬遊水地保全・再生基本計画に示された「計画レイアウトのイメージ図」を検討する。
