第35回 荒川太郎右衛門地区自然再生協議会
2013年12月3日

生態系モニタリング専門委員会の活動

1. 太郎右衛門地区全体の調査

1) 表流水調査

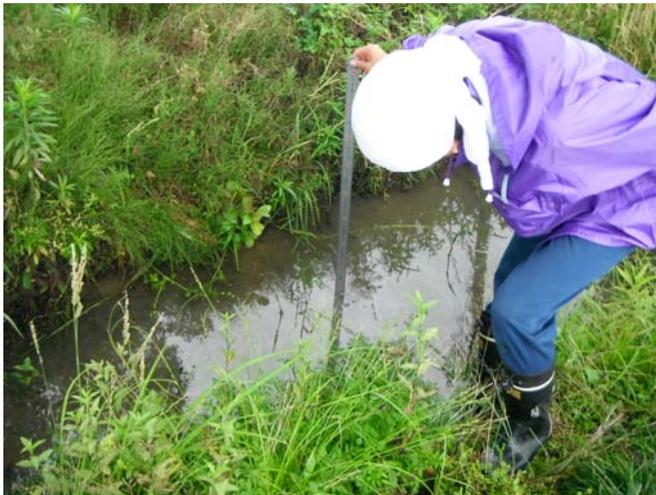
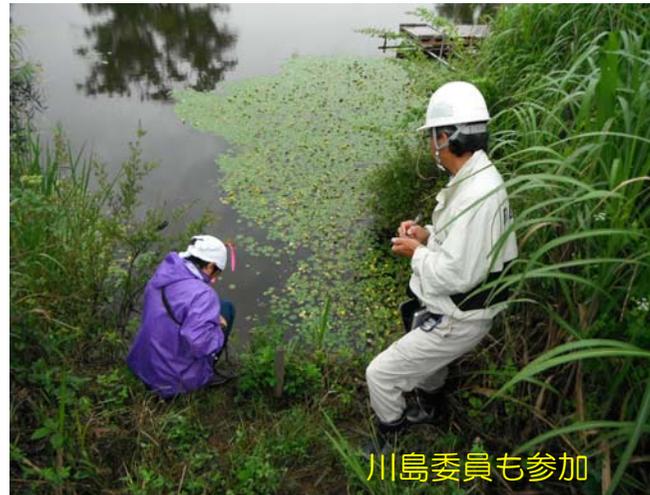
②流量調査（2日目）：1日目に設定した地点で、朝・昼・夕方3回、流向、流速、水深、水路幅や水面積などを計測

かんがい期の測定の様子
(6月20日)

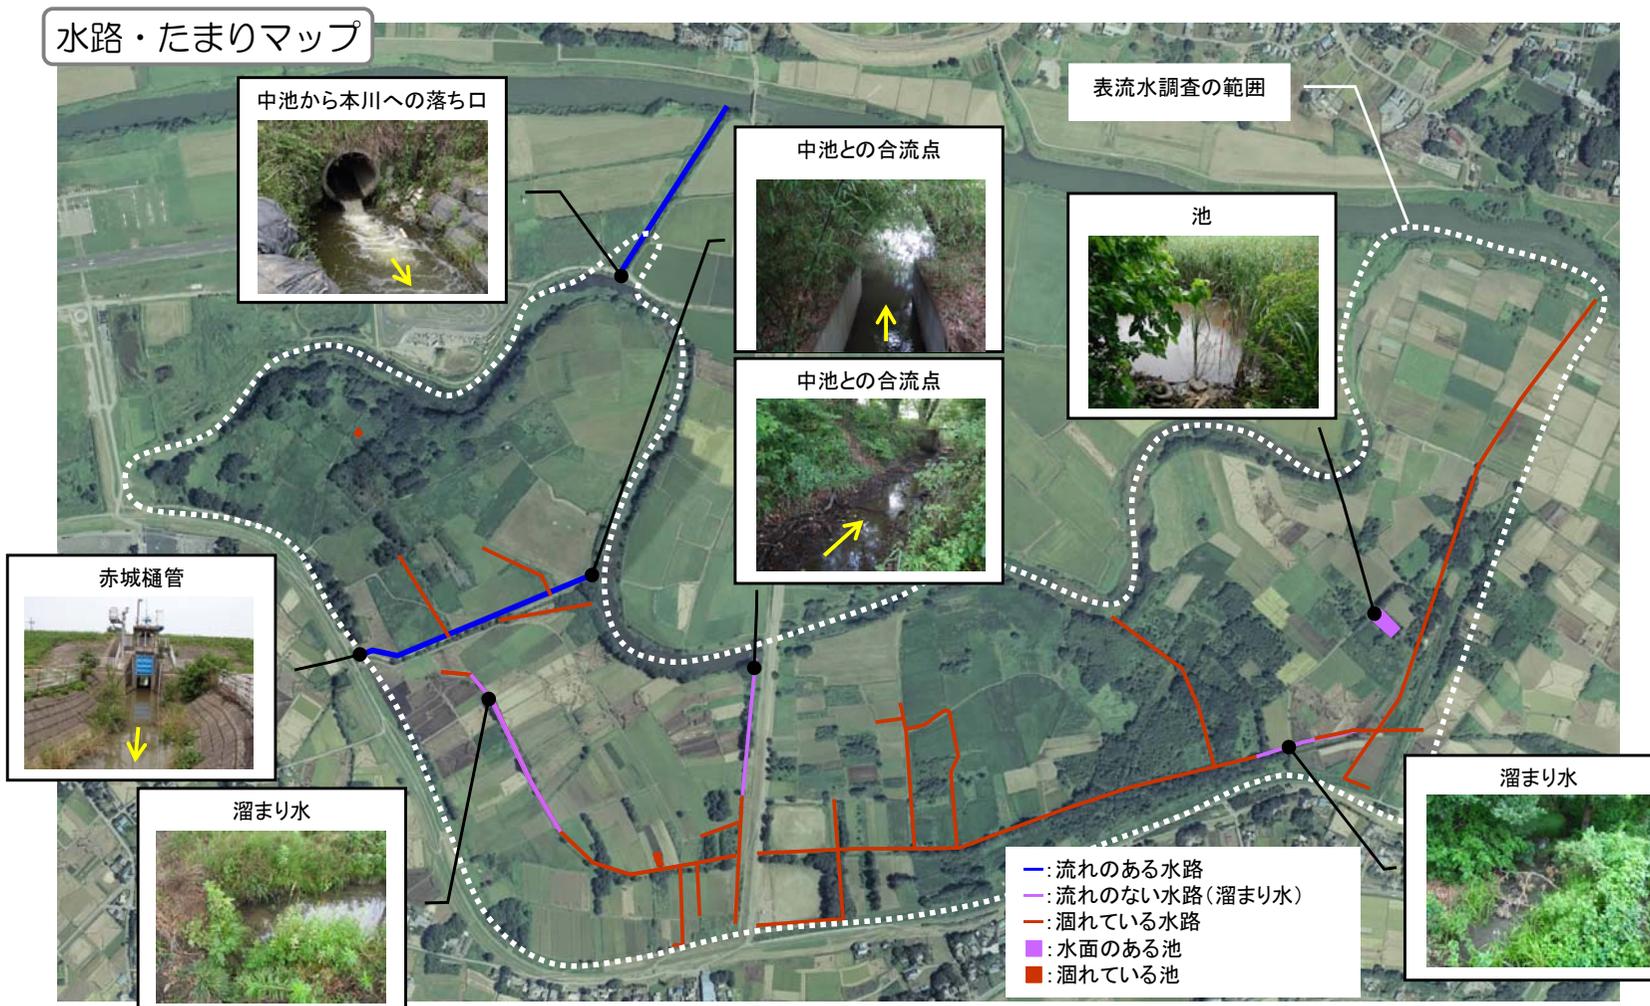
③水路・たまりマップ

- ・中池は、赤城樋管のある水路と中池から本川への落ち口で流水があった。
- ・その他は、2箇所の区間で溜まり水があったが、ほとんどの水路が涸れていた。
- ・下池は、ほとんどの水路が涸れており、一部に水の溜まっている区間があった。

- ①「表流水調査」では、かんがい期では中池の赤城樋管の水路と中池から本川への落ち口で流水があったほかは、数カ所で溜まり水がありました。他は「水路」があってもほとんど涸れていました。（P8-12参照）
 - ・下池は、ほとんどの水路が涸れており、一部に水の溜まっている区間がありました。
- ②「特定の場所の調査」は、地点を決めて来年度から実施することになりました。（P13-16参照）
- ③「上池旧流路（当面の整備対象範囲）」では、例年通りの範囲でオナモミが生育していましたが、株数は昨年度より少ない結果でした。要因を検討し今後の推移をモニタリングします。（*春季のエキサイゼリと同様）（P17参照）
- ④「上池旧流路整備地」と「モトクロス場跡地整備地」では、植物は目標種であるタコノアシが確認されています。鳥類では目標種の確認はありませんでした。（スクリーン参照）

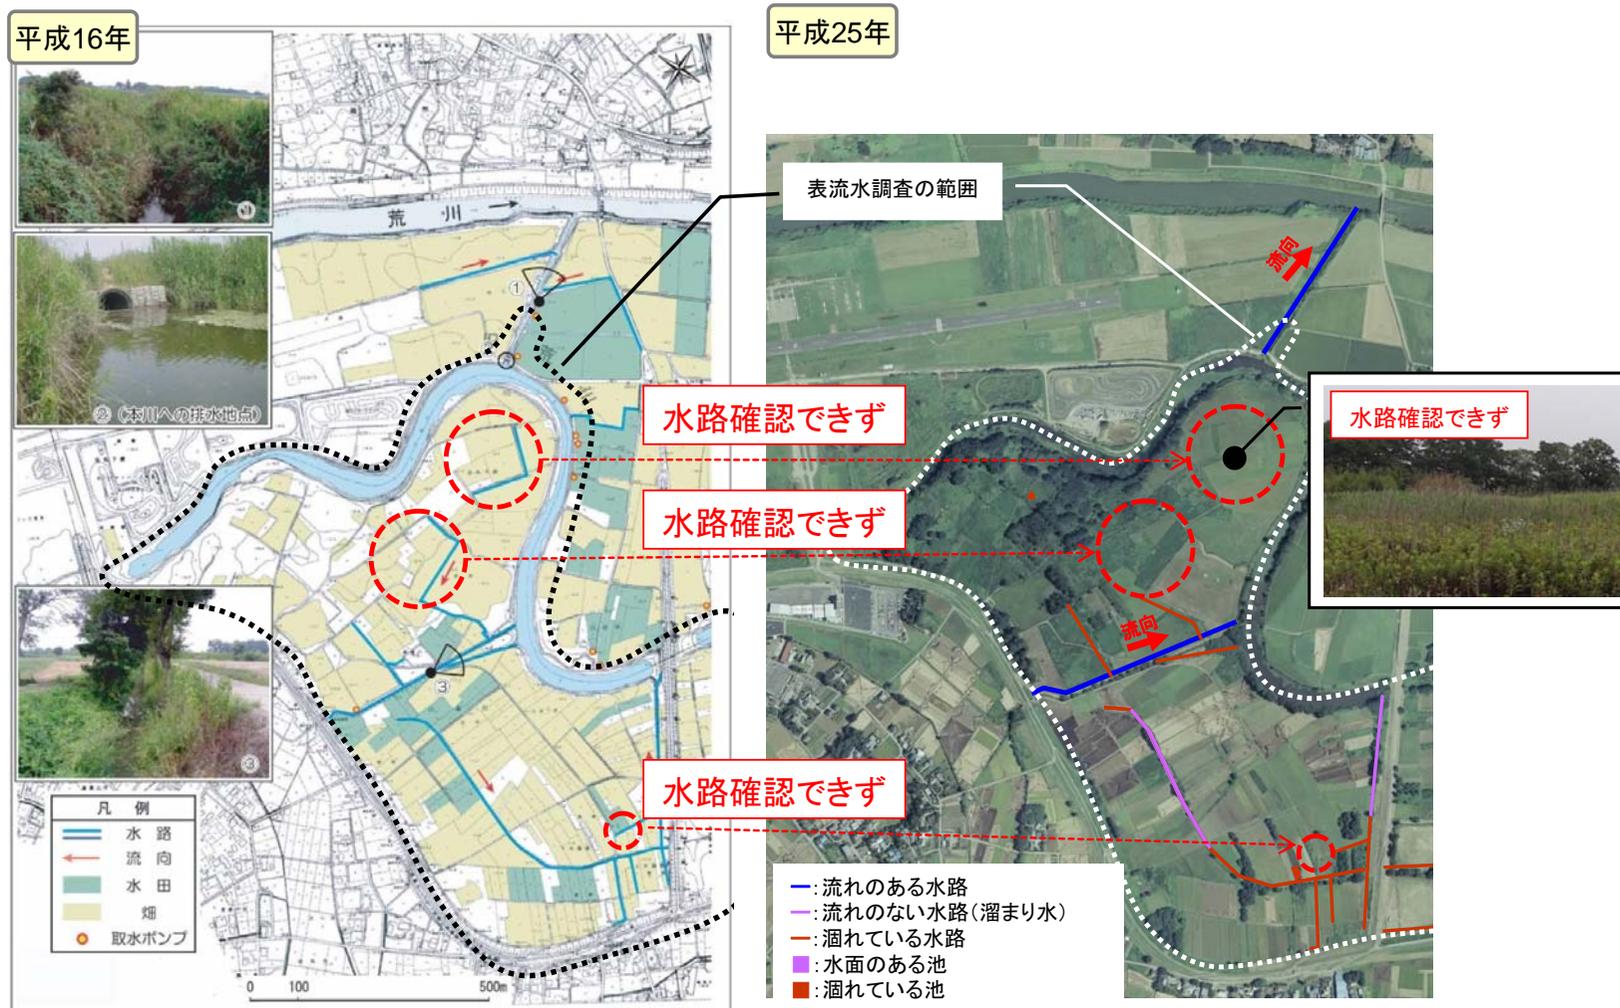
※平成16年10月31日協議会資料の抜粋

- ・平成16年調査と比較すると、草丈が高いために、水路が確認できない箇所がありました。
- ・植物の枯れた時期に再度調査を行い、水路の有無を確認する予定です。

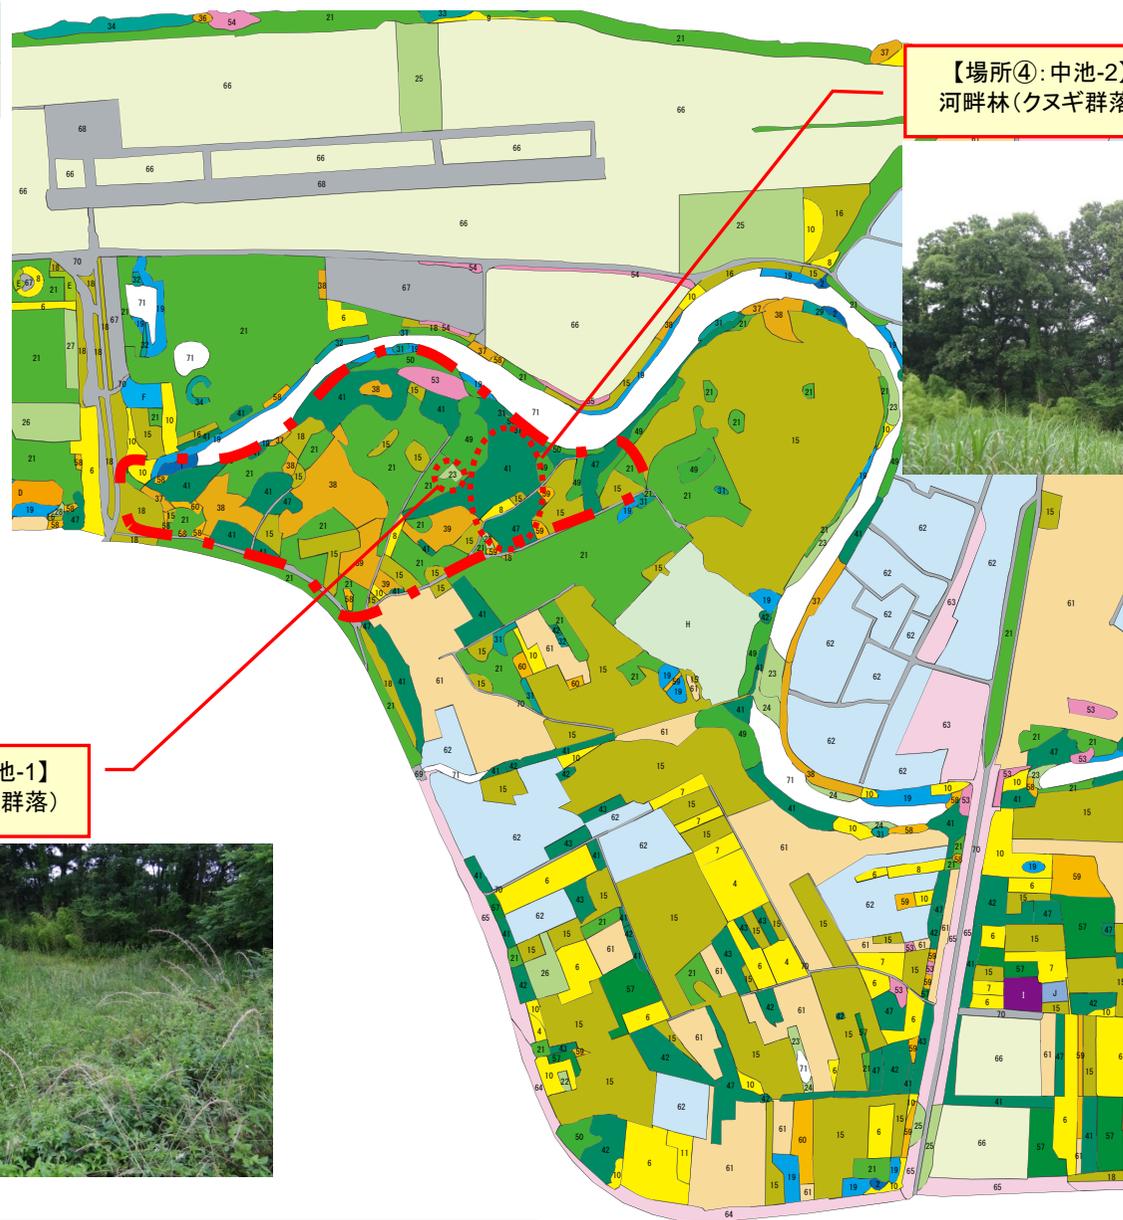
中池の調査地点

元図: H25.8植生図

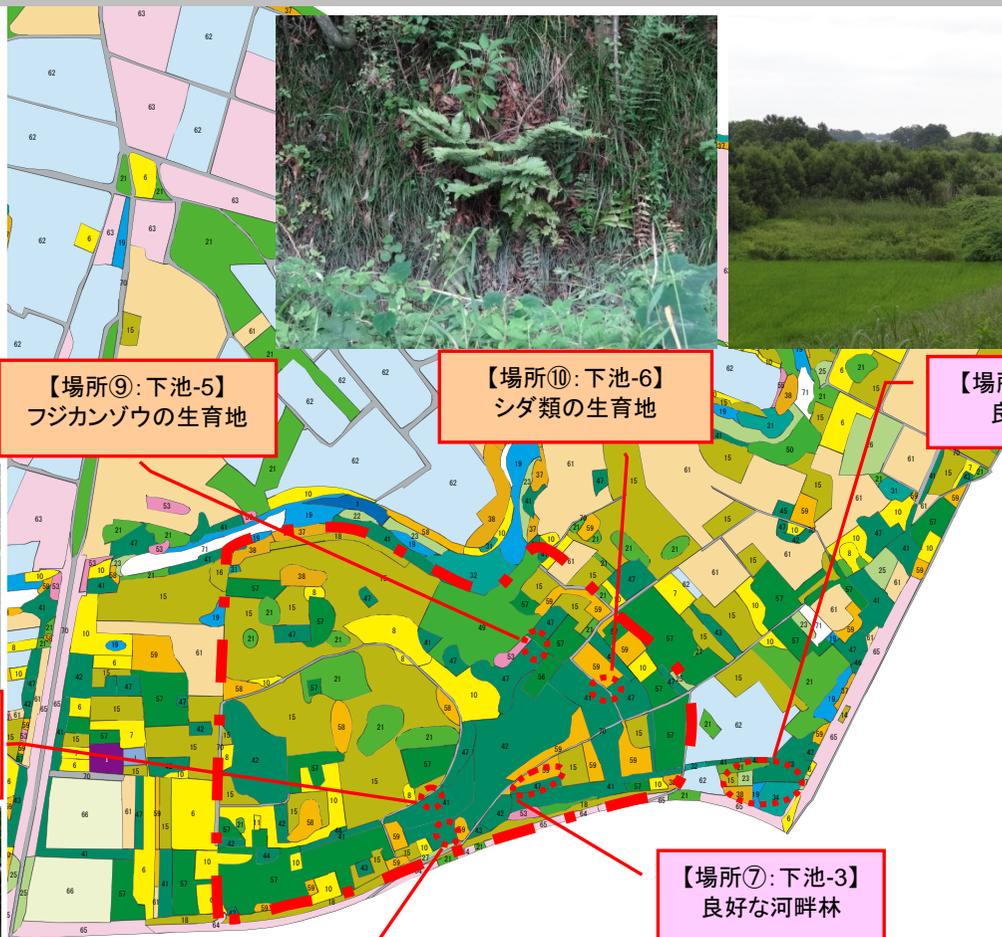
下池の調査地点

元図: H25.8植生図

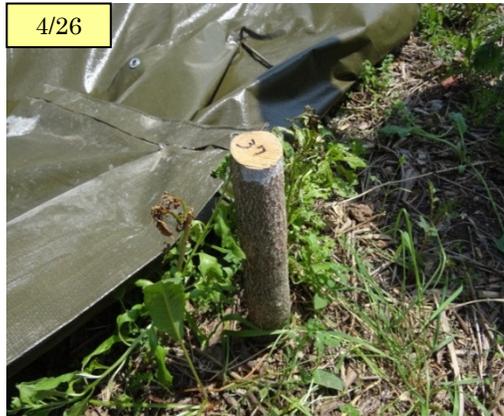
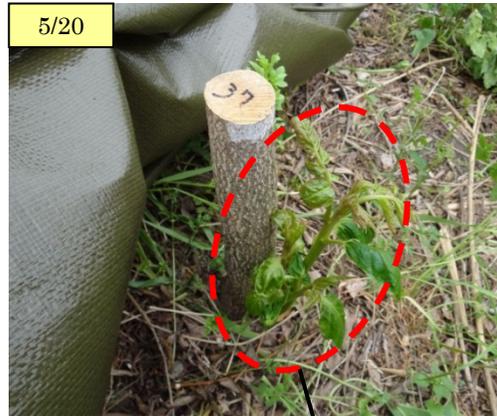
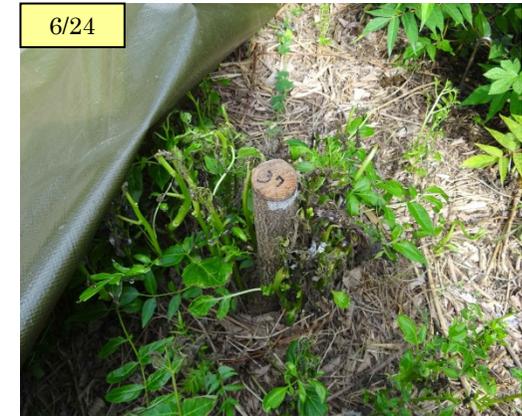
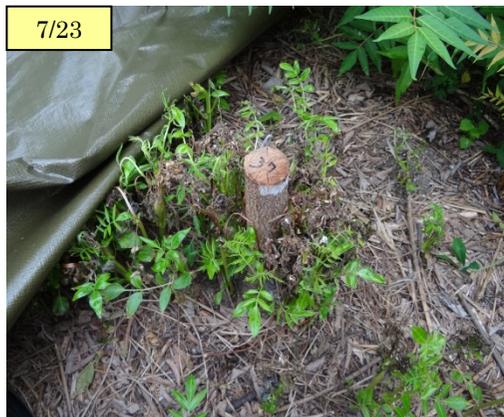
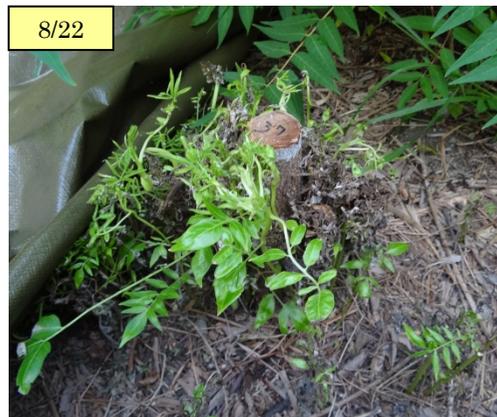
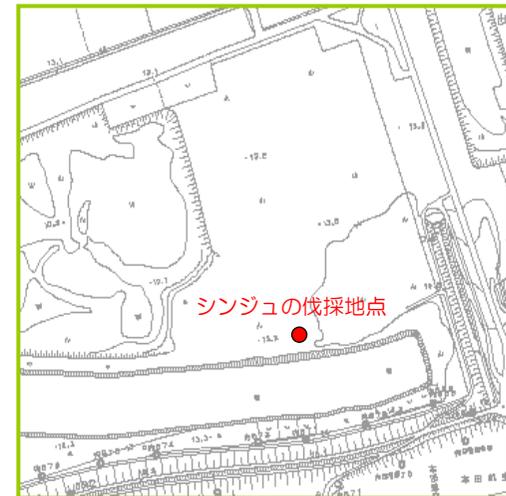
1) シンジユの伐採後の状況

※シートをめくって撮影しました。
