## 第2章 荒川下流部のヨシ原の現状

### 2.1 ヨシ原の変遷

## 2.2 ヨシ原の現状把握

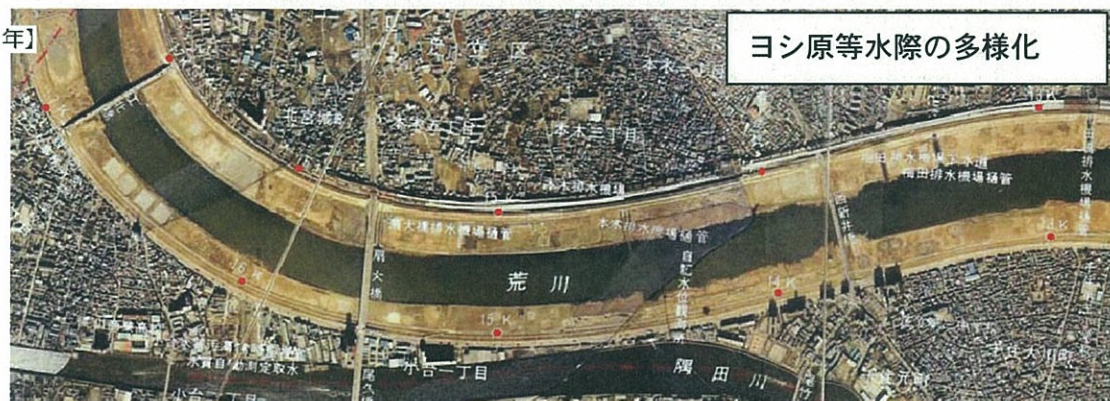
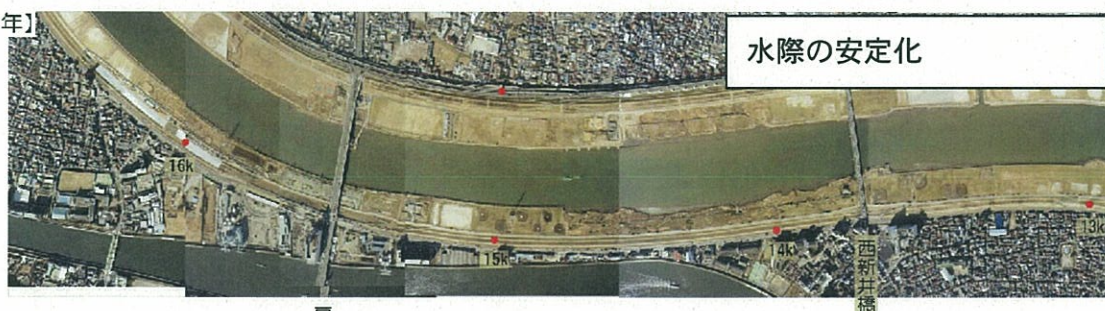
図 2. 1. 5 西新井地区の高水敷変遷

また、荒川の低水路は、従来の3倍程度の断面積に拡幅されたため、掘削直後より流速が遅い河岸際に土砂の堆積が見られ、低水路の断面形は平均干潮位付近にステップを有する複断面形を呈するようになっている。水裏部等の堆積傾向が著しい場所で、この堆積物の上部が水面上に現れた部分に「寄州型」及び「干潟型」のヨシ原が形成された (P17 参照) と考えられる。

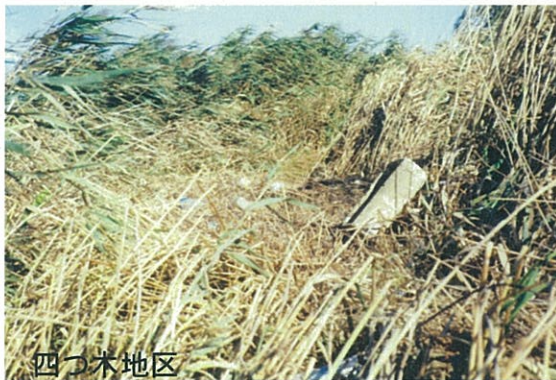
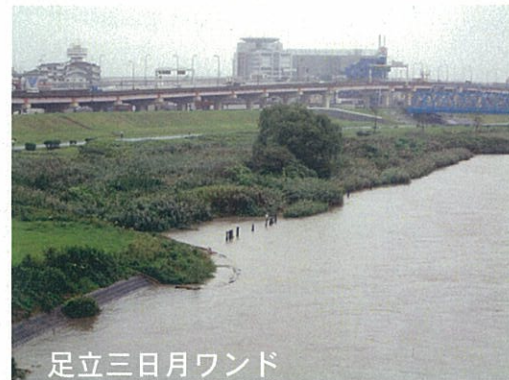
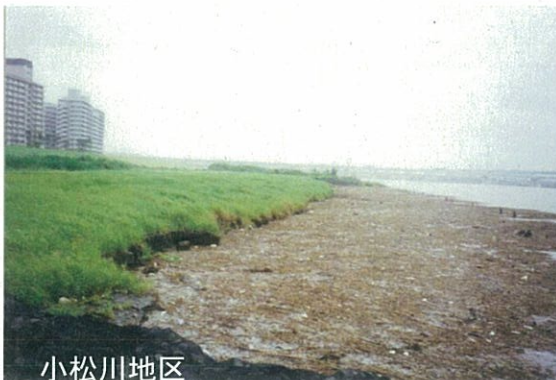
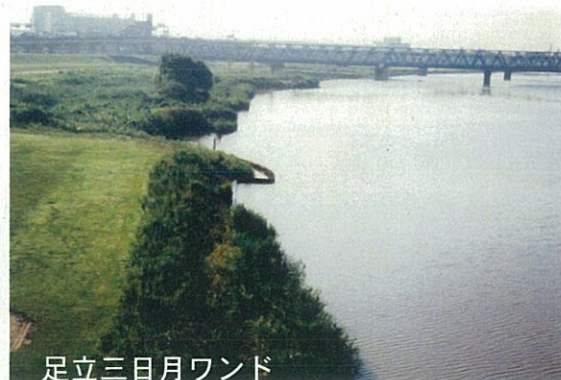
写真 2.3.1 洪水時におけるヨシ原河岸状況

洪水時の流速によるヨシ原の流失や後退は、平成 13 年出水等において現地観測で確認されておらず、流失するものは枯株等である。すなわち、洪水流による倒伏は見られるものの、流失までは至っていないことが分かる。

ヨシ原の流失は認められないが、高水敷を切り込んだ箇所等の止水域では流木等の漂流物が堆積し、周辺の植生を覆ったため植物の生育に大きな影響が生じた。

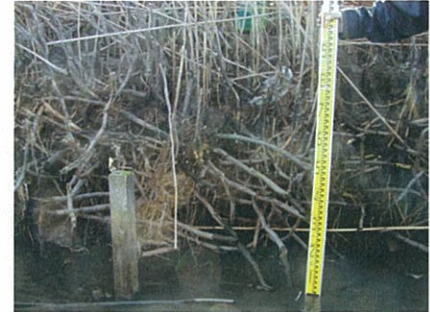
さらに、現状の荒川のヨシ原は、その先端部分が侵食により崖状になっている箇所があり、ヨシの根系が露出するなどの状況が確認され、残存するヨシ原においても減退傾向が認められる。このヨシ原の減退の原因については、航走波の影響、洪水による侵食、地盤沈下等が挙げられているが、いずれの要因が支配的であるかについては明らかになっていない。

写真 2.4.1 崖状河岸から露出する根系
