●発行所  
 国土交通省 関東地方整備局  
 利根川下流河川事務所  
 〒287-8510  
 千葉県香取市佐原イ4149  
 TEL. 0478(52)6361(代)

## 洪水予報・水防警報発表の基準となる水位を見直しました

## 台風12号・15号による利根川への影響

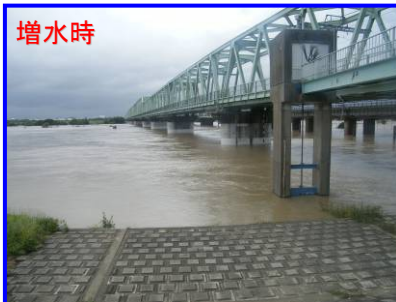
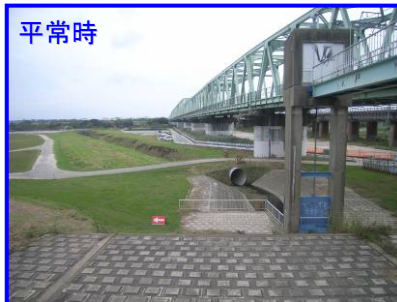
#### 取手水位観測所付近

茨城県取手市の利根川左岸

左:平成23年9月22日15時頃

観測所水位=4.65m

右:平成23年10月19日15時頃

観測所水位=マイナス1.72m

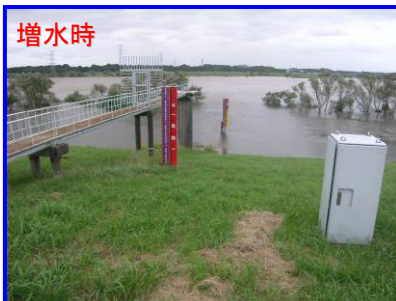
#### 押付水位観測所付近

茨城県利根町の利根川左岸

左:平成23年9月22日17時頃

観測所水位=5.10m

右:平成23年10月25日14時00分頃

観測所水位=マイナス0.63m

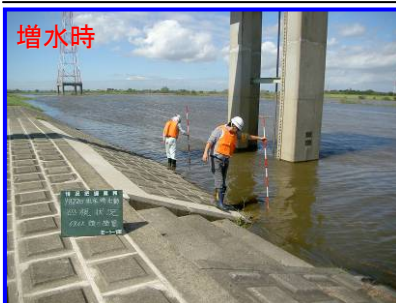
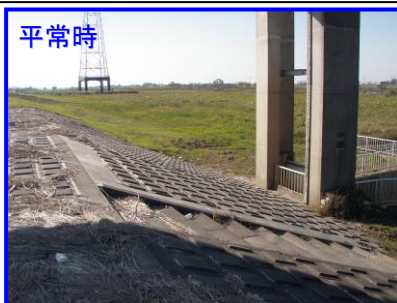
#### 須賀水位観測所付近

千葉県栄町の利根川右岸

左:平成23年9月22日10時頃

観測所水位=3.72m

右:平成23年10月31日13時00分頃

観測所水位=マイナス0.50m

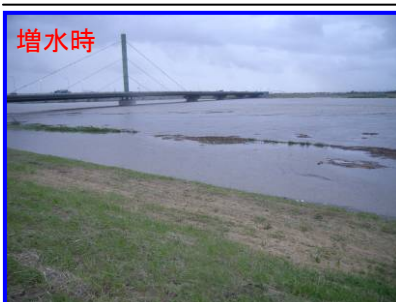
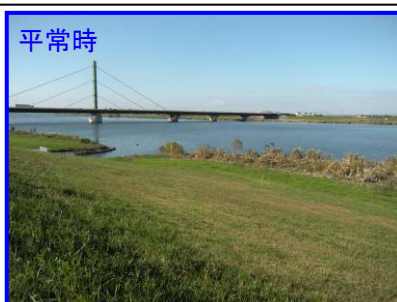
#### 横利根水位観測所付近

千葉県香取市の利根川右岸

左:平成23年9月22日16時頃

観測所水位=3.14m

右:平成23年10月31日14時頃

観測所水位=1.16m

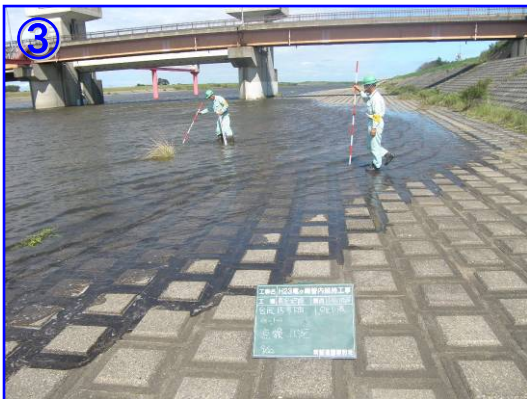
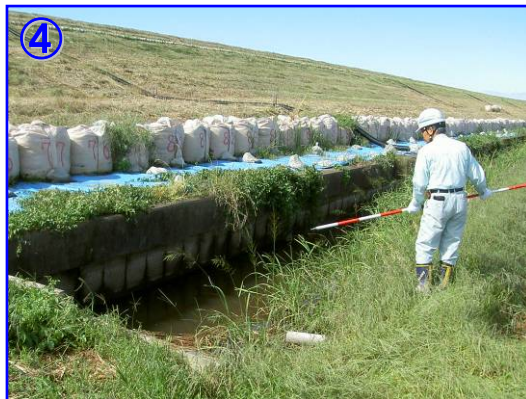
③ 増水した川で、水の深さがどれぐらいかを見ている様子。  
④ 川からの水が堤防の中や下を湧き出すことがあるため、堤防の裏側や、脇にある水路なども点検しています。

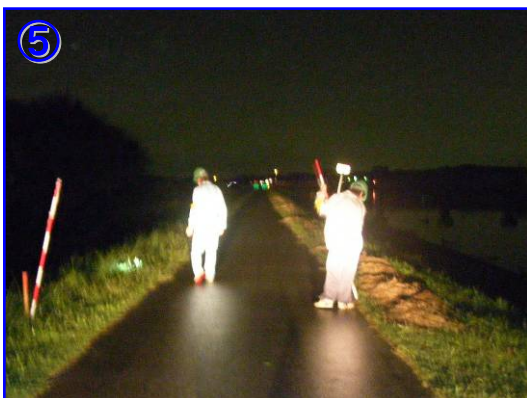
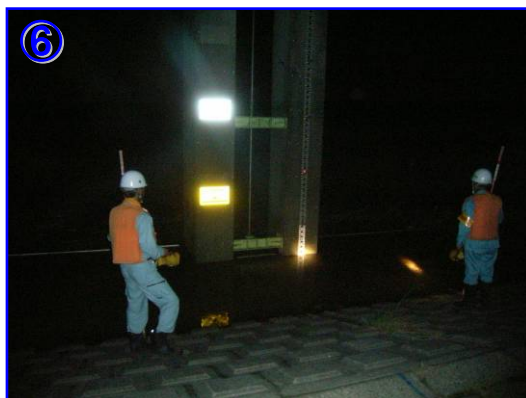
⑤⑥ 巡視や見回りは夜間も続きます。堤防の土が雨でゆるくなっていないか、樋門、水門などに異常が無いかなどを、目で直接確認します。
