第36回 荒川太郎右衛門地区自然再生協議会  
2014年3月18日

# 生態系モニタリング専門委員会の活動

# 1. 活動報告

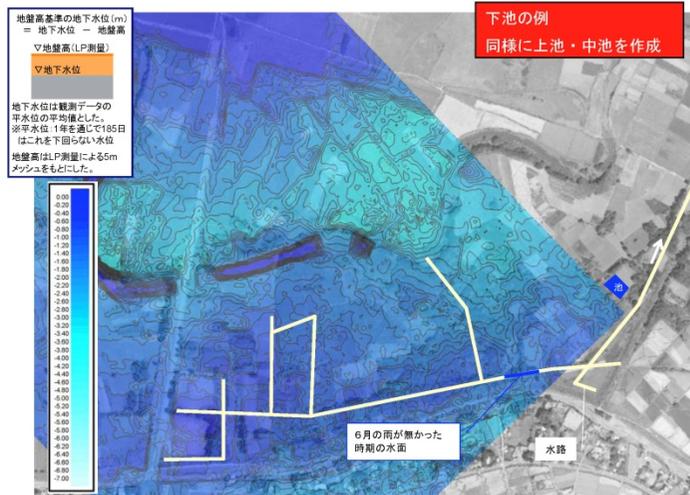
図 3-1 地下水・表面水

- 地下水位は、下池で高く上池で低い状態です。
  - 表面水は、降雨後を除き赤城樋管からの水路以外はほとんど分布していません。
- ・ 上池では地下水位が地盤高よりも低い位置にあり、中池・下池よりも「乾燥」した状態にあります。中池と下池では、下池の方が地盤高に地下水が近く湿潤な状態にあり、下池の中では旧流路側よりも堤防側の方がより湿潤な状態にあります。
  - ・ 上池ではモトクロス跡地の窪地が降雨後に水面を形成するのみで水路は無く、中池・下池では水路が何本かあるものの常時流水があるのは中池の赤城樋管と旧流路からの出口程度で、それ以外は降雨後に流水があるのみです。中池・下池では水路に接続する溜め池状の場所が数カ所ありますが、これも常時水面を形成している状態ではありません。

- ・ 地下水の全体の分布を整理して図示します。
  - ・ 表面水の確認結果をあわせて図示します。
- ※ 図は下池の例です。同様に上池・中池を作成します。

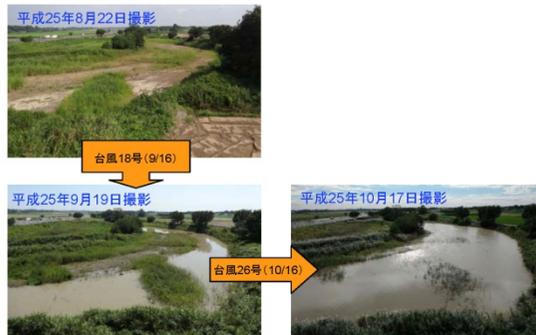
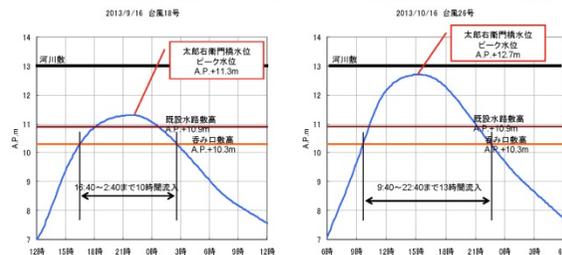
図 5-1 上池の旧流路の再生地における出水時の流入状況の例（平成 25 年度）

- 呑口の位置を下げたことにより、出水時の本川から旧流路への流入時間が長くなりました。
- 河床を掘削したことにより、開放水面が形成される時間が長くなりました。
  - ・ 既設呑口より 60cm 下げた呑口を新設したことで、出水時の本川から旧流路への流入時間が長くなりました。
  - ・ 河床を A.P.+10.5m から A.P.+9.5m まで掘削したことで、地下水位が河床より高くなって開放水面が形成される時間が長くなりました。

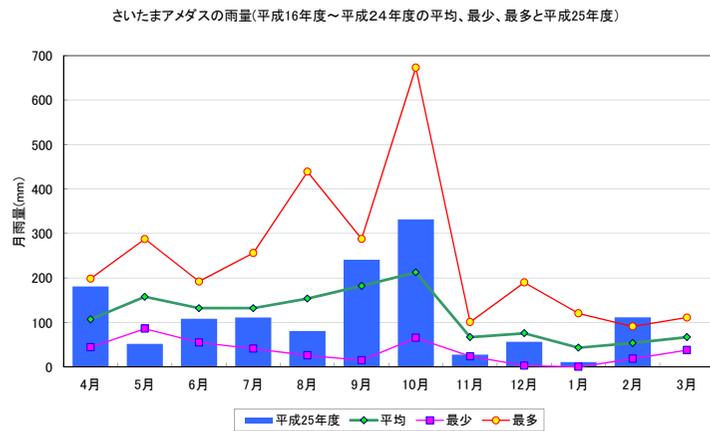
雨量(さいたまアメダス)

- 降水量は、H16～24年の平均・最多・最少と比較して4、2月は多雨、5、8、11、1月は少雨、他の月は平均程度であった。
- 荒川本川水位は、H16～24年の最低値付近で推移しています。

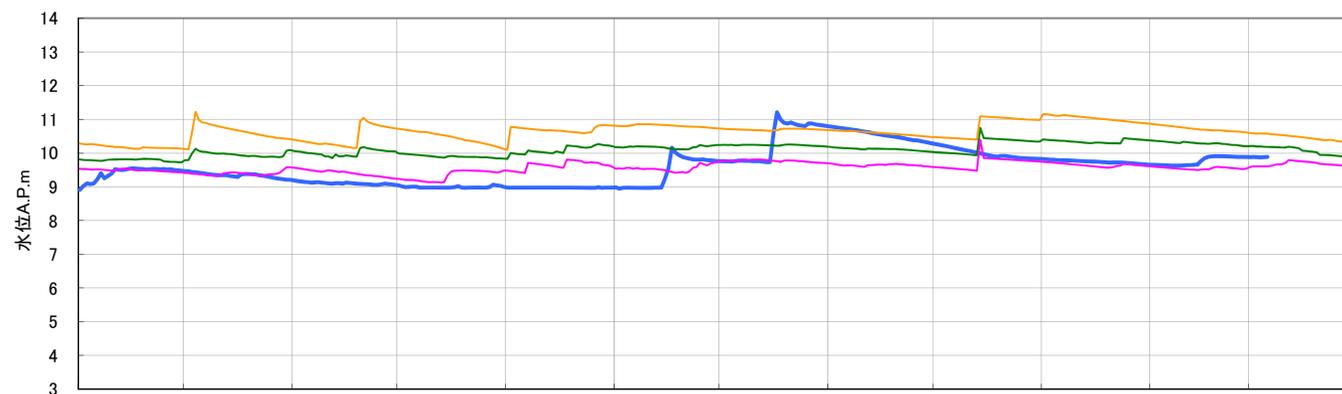
上池水位

- 水位は、H16～24年度の最低値付近を推移しています。
- 地下水位は、4～5月は平年並みでしたが、6月はH16～24年度の最低値付近を推移しています。
- 9月中旬と10月中旬は、台風による降雨で水位・地下水位とも上昇が見られます。

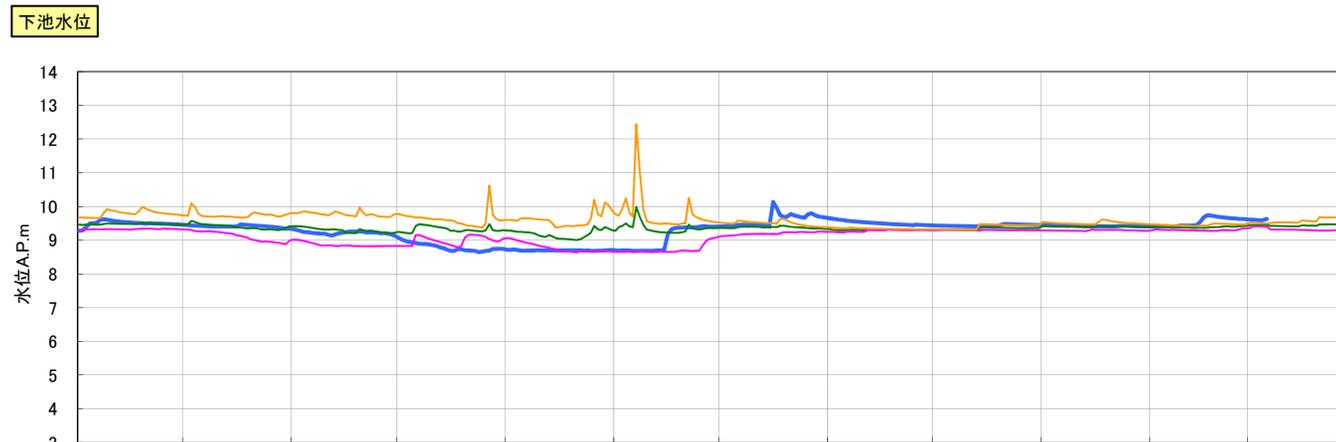
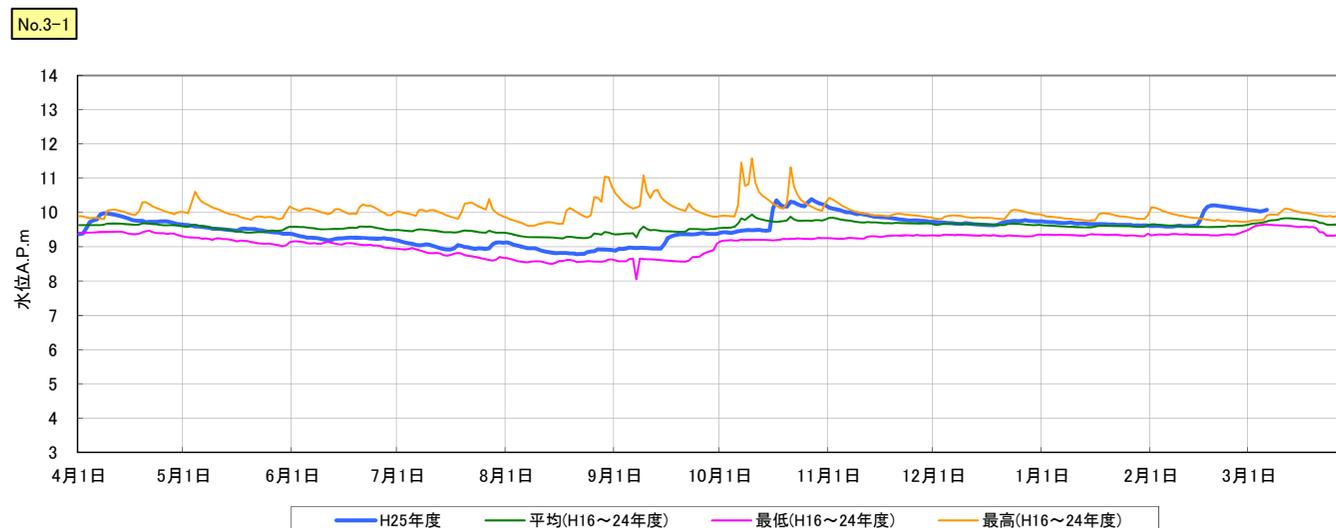
- 水位は、平年並みで推移しています。
- 地下水位は、4～5月は平年並みでしたが、6月中旬からはH16～24年度の最低値付近を推移しています。
- 9月中旬と10月中旬は、台風による降雨で水位・地下水位とも上昇が見られます。

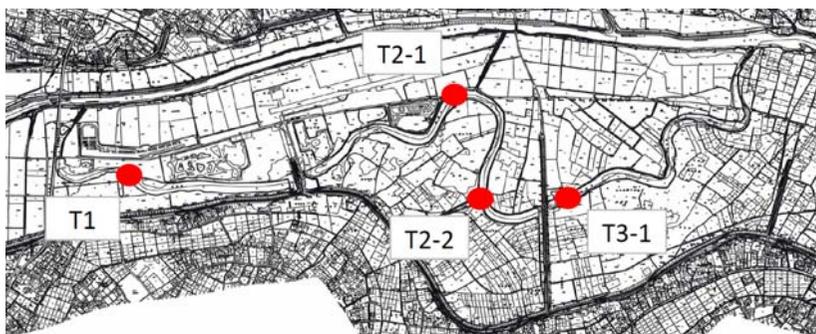
### 調査地点

- CODは概ね5~20mg/Lで推移していますが、下池(T3)でやや高い値でした。
- DOは概ね5~10mg/Lで推移していますが、6月の上池(T1)で低下がみられました。

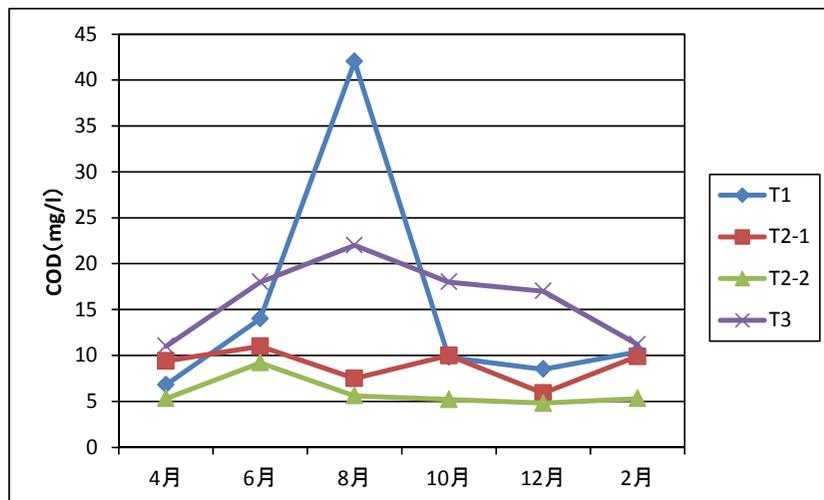
### CODの経時変化

- ・上池の8月のCODが高くなっていますが、全水深が0.15mしかなかったため、採水による巻き上げの影響があった可能性が考えられます。SSも73と高い結果でした。
- ・下池の12月と中池中央の2月のDOが高く過飽和状態ですが、Chl-a、SSが高く、透視度が低いことから植物プランクトンの活動の結果と推測されます。(8月や10月にDOが高くなかったのは、表面に大量のアオコが発生しており、水中に光が届きにくく、光合成による酸素の生成が発生しにくい環境であったと推測されます)

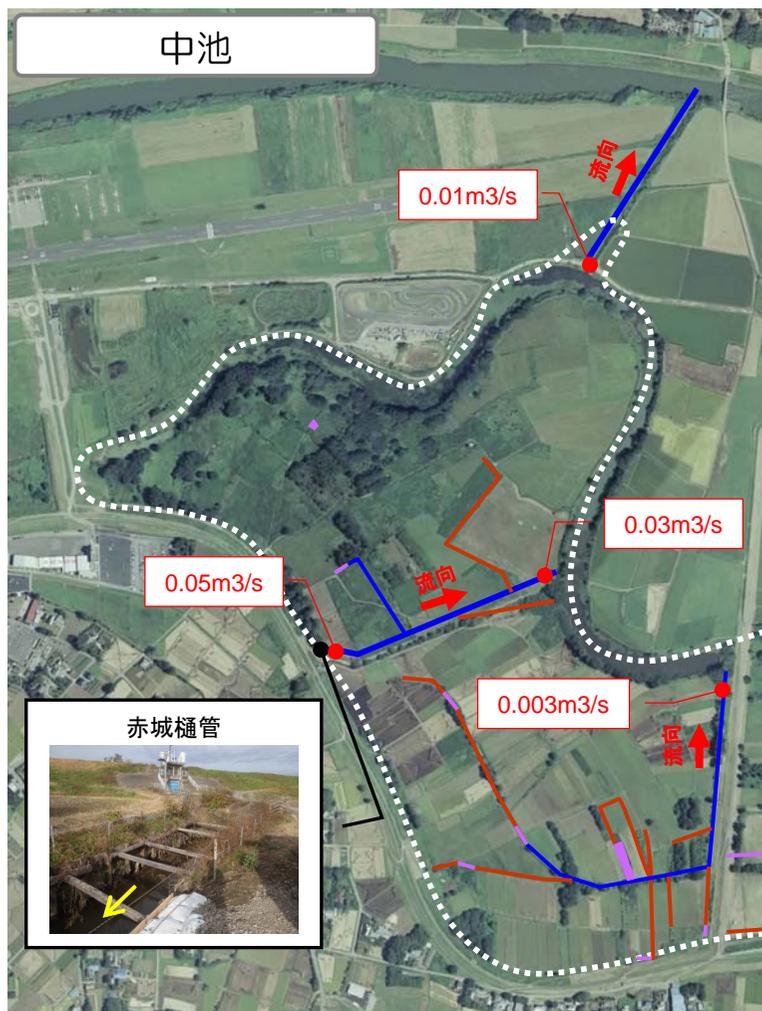
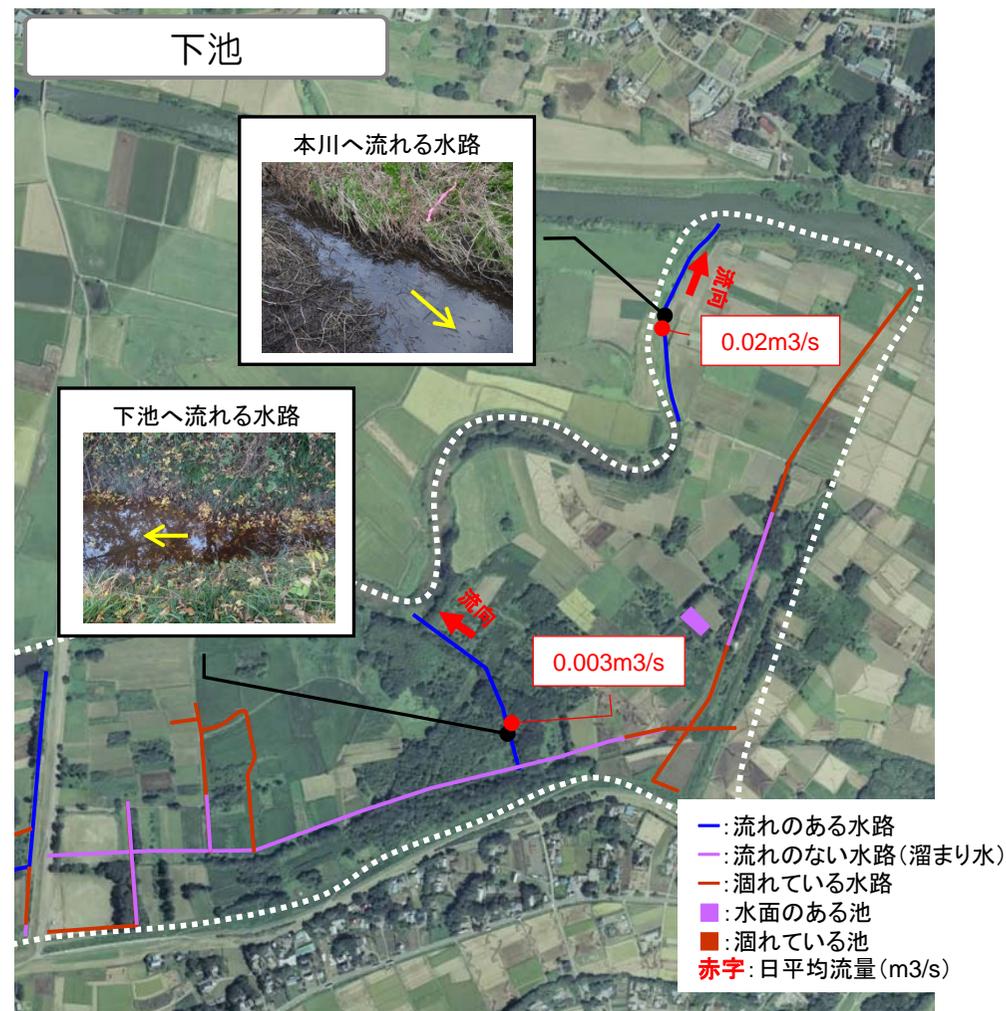
##### ①水路・たまりマップ 【非かんがい期】

- 中池は、赤城樋管のある水路と中池から本川への落ち口、横堤沿いの水路の一部で流水があった。
- 下池は、下池へ流れる水路と下池から本川へ流れる水路で流水があった

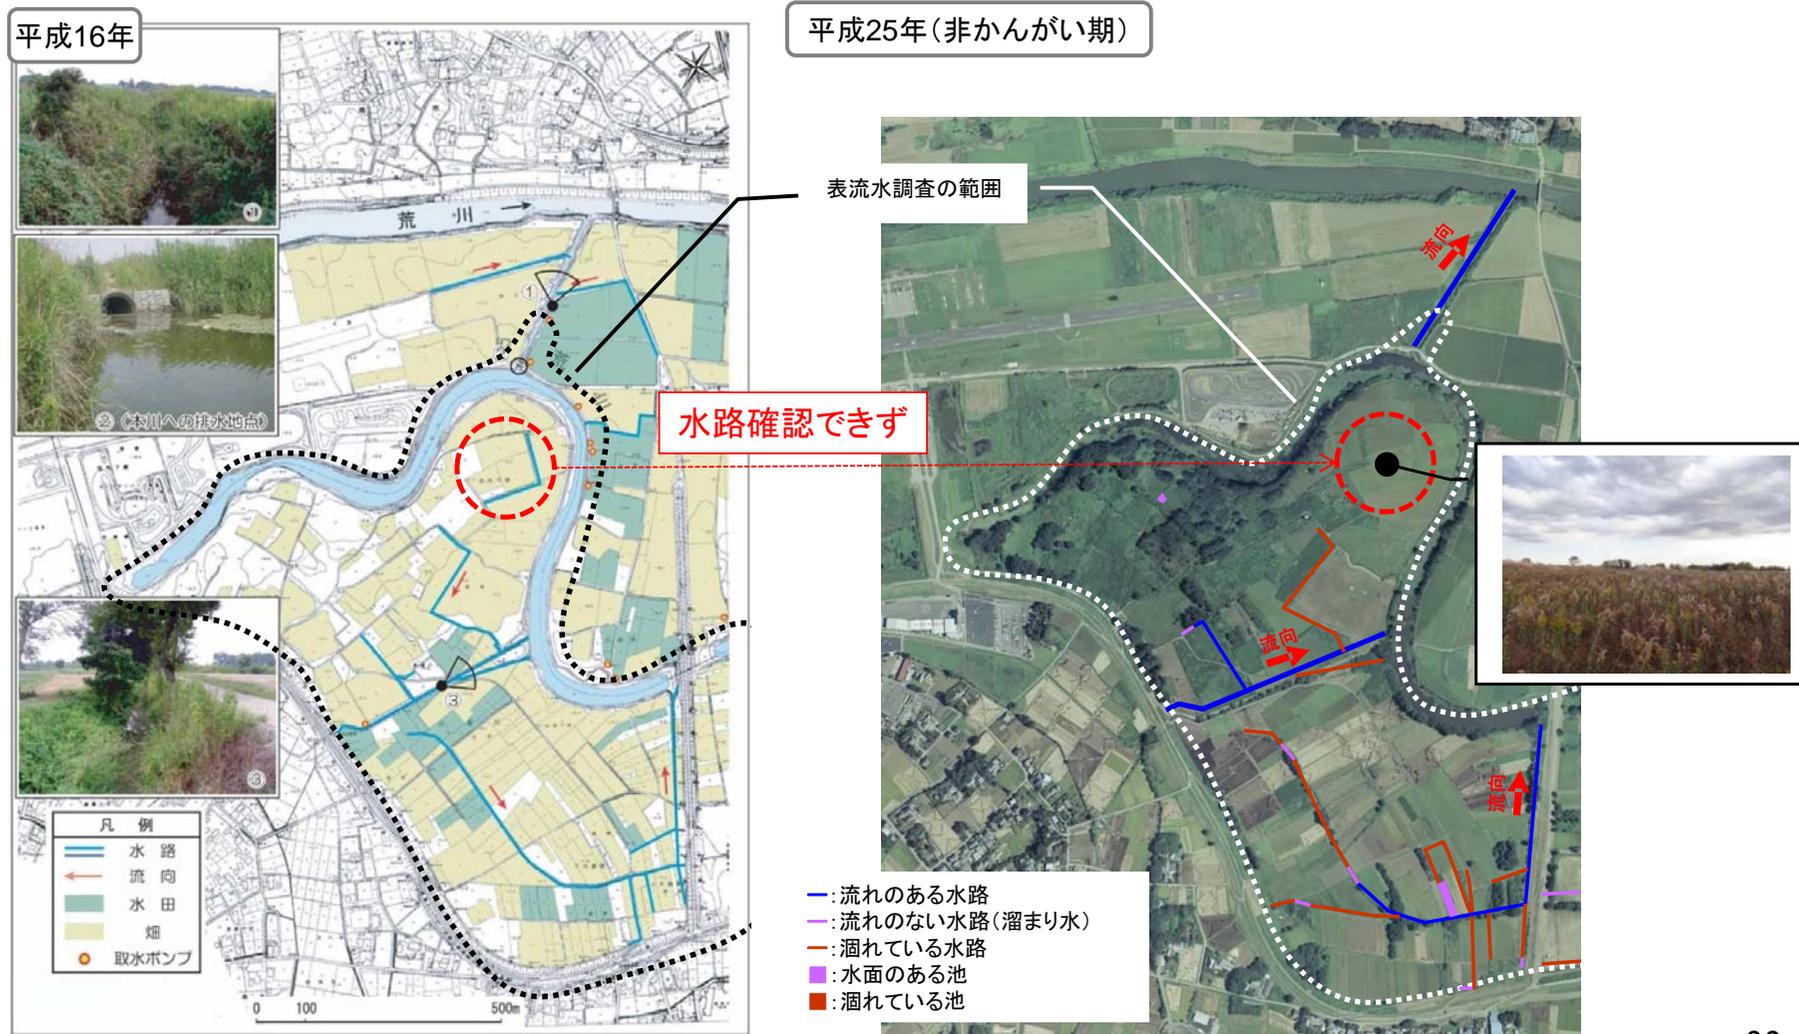
##### ②過去との比較（中池）

- 平成16年調査と比較すると、草丈が高いために、確認できない水路が1箇所がありました。
- それ以外の水路は、ほぼ同様に確認できました。

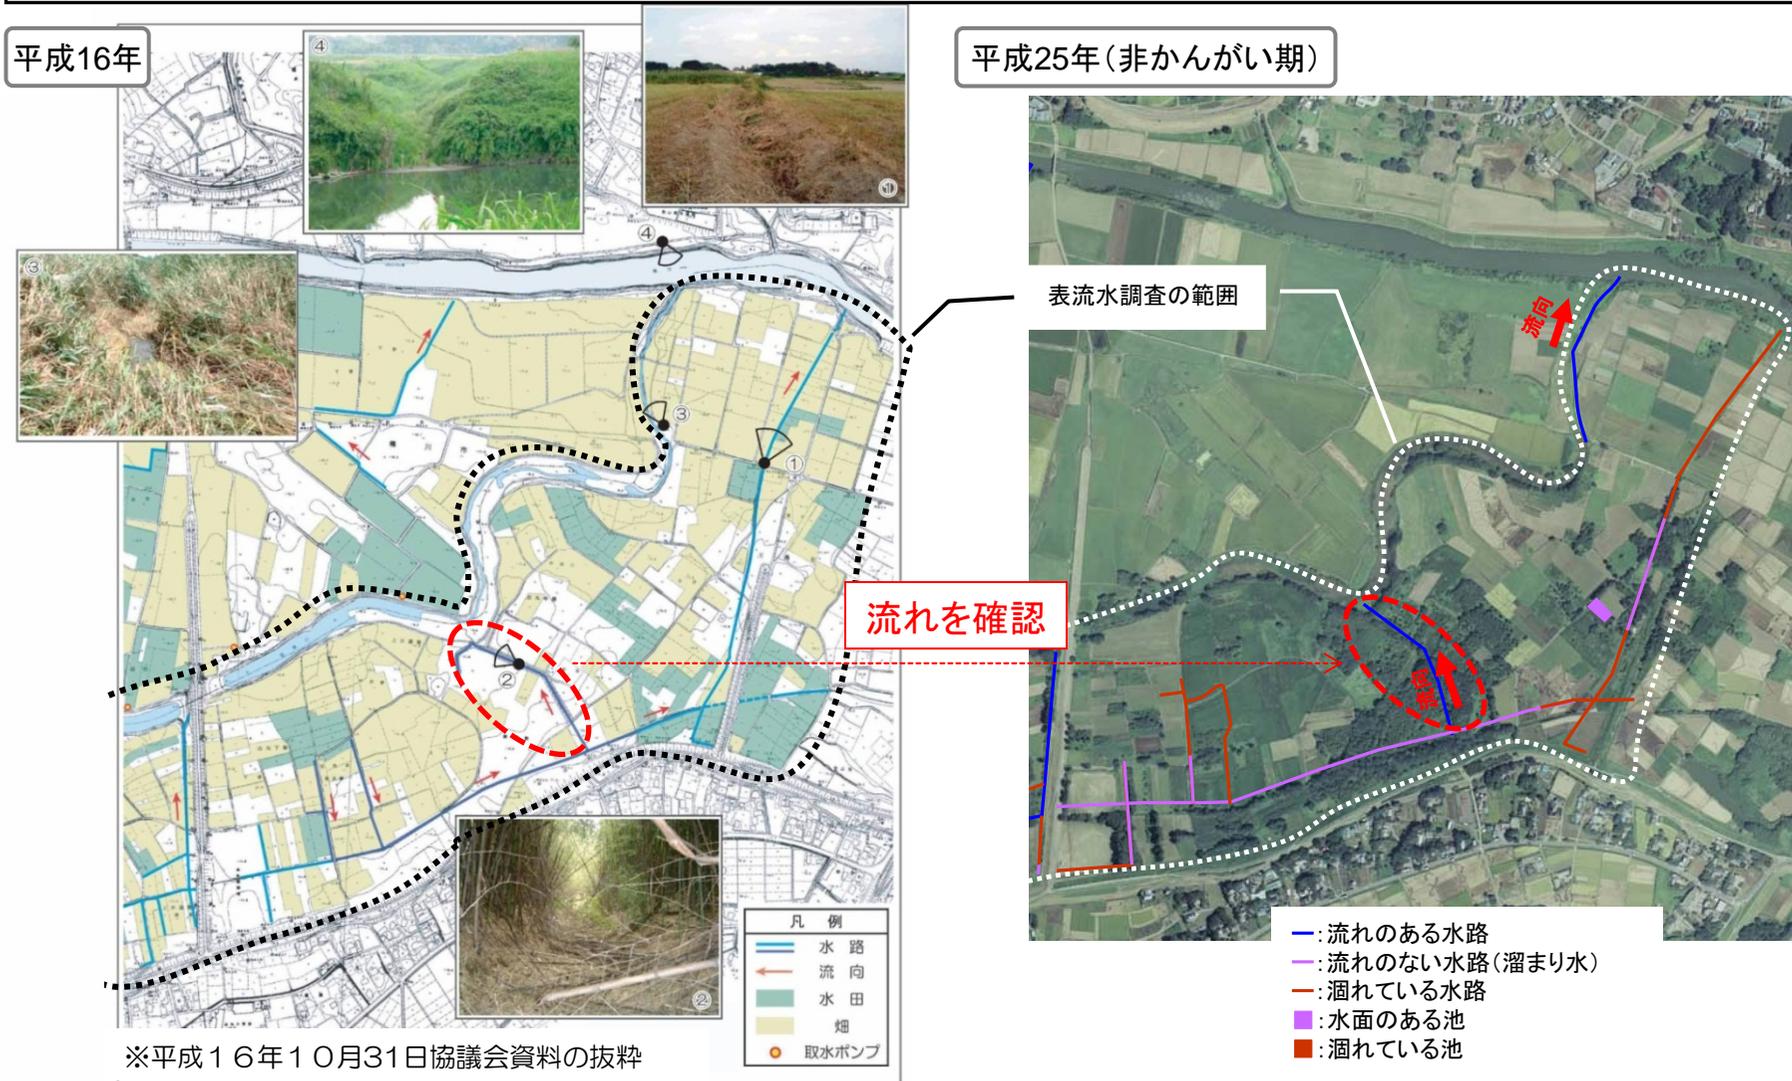
##### ②過去との比較（下池）

- 平成16年調査と比較すると、水路は同様に確認できました。
- 平成25年(非かんがい期)の調査では、中央部の水路で流れが確認できました。

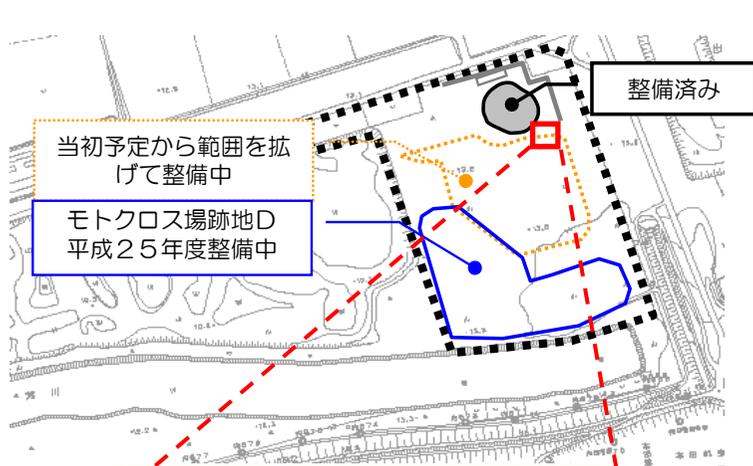
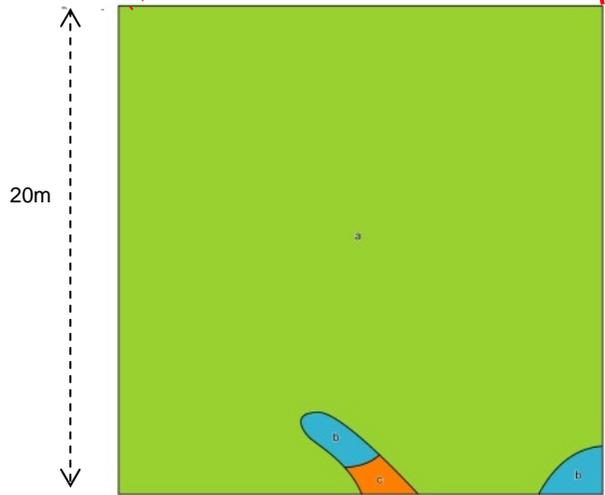
凡例	
a	オギ群落
b	チカラシバ群落
c	ヨモギ群落

- 「特定の場所の調査」として、モトクロス場跡地DのH25年以降の整備地の植生調査をH25.11に実施しました。
- オギ群落を広範囲に、その他チカラシバ群落とヨモギ群落が確認されています。

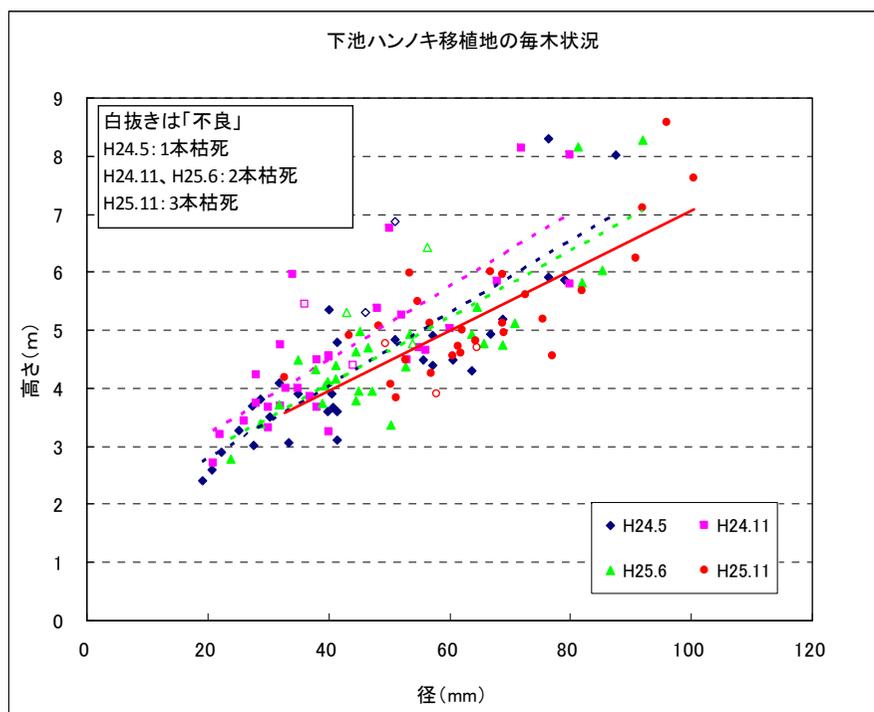
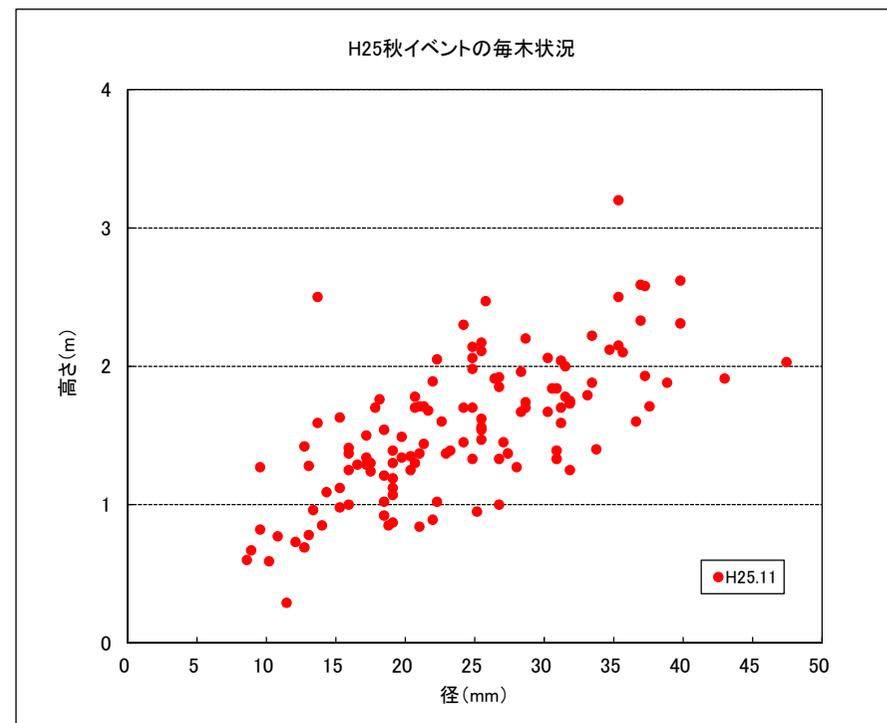
### 3) ハンノキ ●下池ハンノキ移植地

- 平成23年度移植した33本のうち、27本は生育良好で、3本が不良、3本が枯死でした。  
今回(H25.11)と昨年11月の全体の平均値を比較すると高さで約0.6m、径で約22mm大きくなっています。
- 秋イベントで移植した126本の高さは約1~2m、径は15~30mmのものが多くなっています。

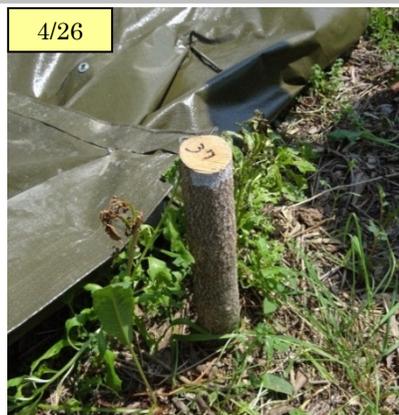
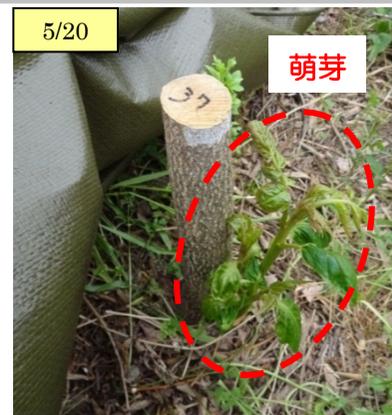
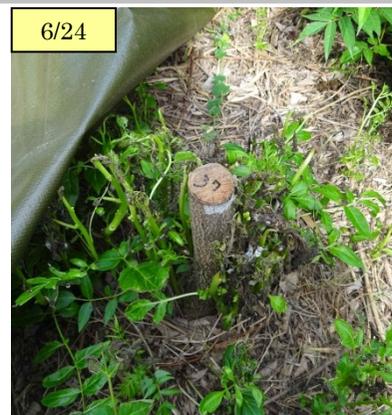
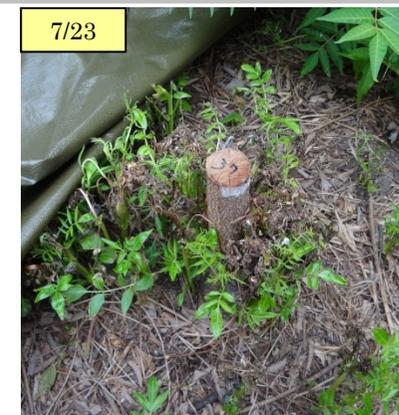
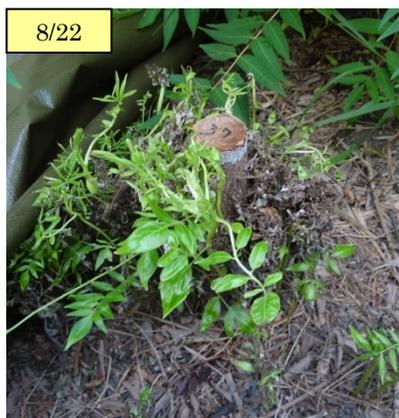
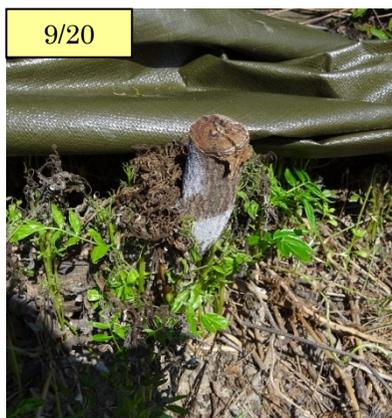
## シンジュの伐採後の状況

※シートをめくって撮影しました。

※4~8月までモニタリングしていた伐採木は、8月に草刈りにより誤って除去されてしまった。

そのため、9月以降は別の伐採木をモニタリングした。

- ①「水位・地下水位」は、9月まではH16～24年度の最低値付近、9月以降は台風の影響で平年並みで推移しています。（P27-29参照）
- ②「水質」は、下池は上池、中池と比較してCODが高い傾向にあります。（P30参照）
- ③「表流水調査」では、流れは中池で赤城樋管、下池で中央部と下流部の2つの水路に限られていました。（P31-33参照）
  - ・平成16年調査と比較すると、確認できない水路が1箇所がありましたが、ほぼ同様に確認できました。
- ④「特定の場所の調査」は来年度からの実施となっていますが、モトクロス場跡地Dの今年度の整備地の調査を11月に実施しました（整備前の環境の把握として）。オギ群落が広範囲に確認されました。（P34参照）
- ⑤「上池旧流路整備地」では、当初春季を予定していた魚類調査を出水時流入後の10月に実施しました。目標種はナマズが確認されました。（P35参照）
- ⑥「上池旧流路整備地」「上池モトクロス場跡地整備地（A・D）」では、アカガエル類の産卵は確認されませんでした。（2月28日の調査・・・周辺も補足的に観察しましたが産卵は確認されていません）
- ⑦「下池ハンノキ移植地」では、移植した33本のうち、27本は生育良好で、3本が不良、3本が枯死でした。昨年と比較し、平均で約0.6m高くなっています。（P36参照）
- ⑧シンジュ抑制目的の試験施工では、伐採後にシートを被せた場所で成長抑制が確認できました。（P37参照）
