# 国道16号相模原駅周辺における 自転車道整備について

佐藤 利和

関東地方整備局 相武国道事務所 交通対策課 (〒192-0045 東京都八王子市大和田町4-3-13)

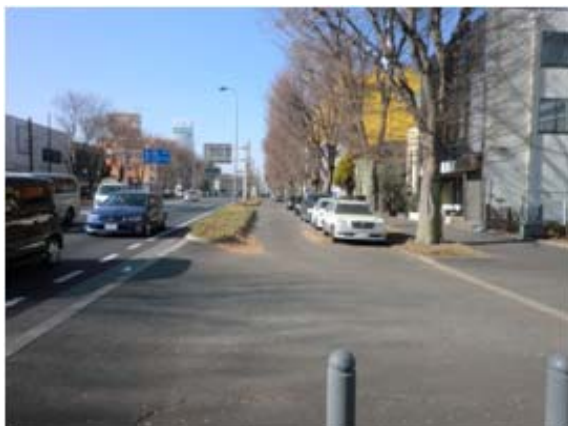
写真-1 側道部の駐停車両状況

今まで側道として利用していたスペースが自転車道として整備されるため、駐車場を持たない沿道店舗や側道を利用又は駐車している沿道住民の事業への理解及び協力を得る必要がある。（写真-1）

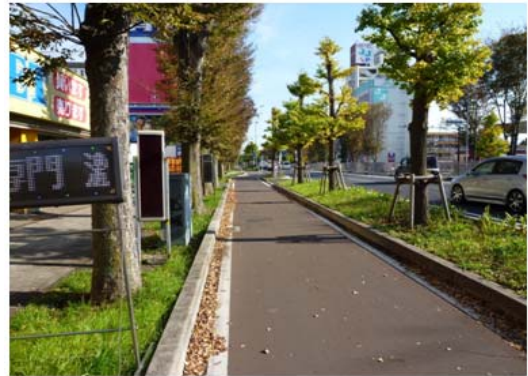
写真-5 自転車道整備状況（モデル区間）

モデル区間においては、「自転車道内に通行区分がなく危険である」、「双方向通行のため、反対側から自転車に乗った方がきた場合、どこを走ったら良いか迷う」との意見が出されています。（写真-5）

さらに、モデル区間において、「植樹柵内には、夏季の間、雑草が生い茂ってしまい、市道から国道へ出ようとする運転手の視界不良による安全性の低下を招く」、「毎年夏の草刈りが大変だ」との意見が出されています。（写真-5）

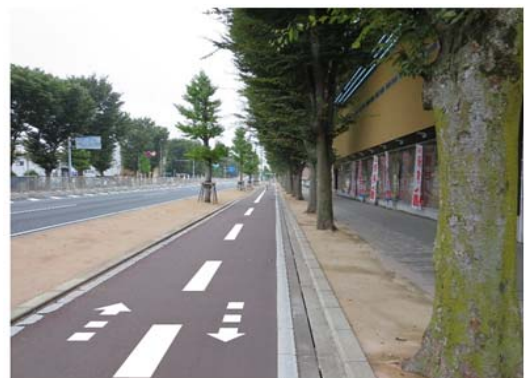
写真-6 路面標示イメージ及び防草処理

工夫1として、自転車通行の位置や方向が明確になるよう自転車道内に路面標示を実施します。（写真-6）

工夫2として、植樹柵内に防草処理を実施します。平成24年度にはモデル地区にて実施しました。（写真-6）

実施した結果、1年を通してほとんど雑草が生えず、

維持管理が容易となっています。また、検討会での評判が良く、地元説明会でも、「今回の工事区間も同様に行って欲しい」との意見が多数出されました。
