平成26年6月5日～8日
低気圧による出水状況等について
平成26年6月10日現在

国土交通省 関東地方整備局
荒川上流河川事務所

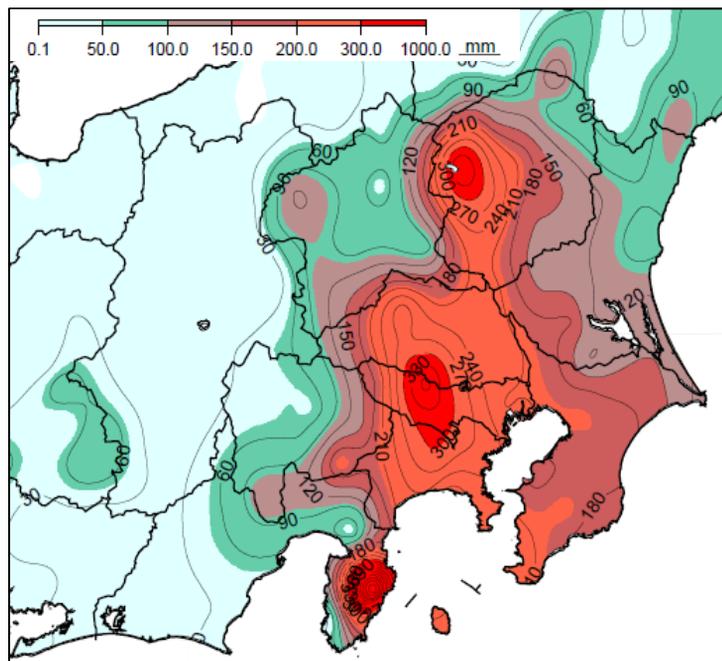
下図は、平成26年6月6日13時から8日24時までに、アメダスで観測された累加降水量の分布図です。

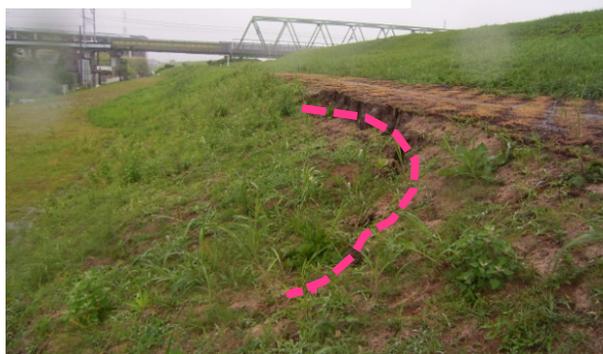
荒川右岸33.8km付近

事務所管内の荒川本川では、朝霞市内間木において川裏の小段に亀裂が発生し、ブルーシートで応急措置を行い、出水終了後補修する予定です。

被災状況 6月7日16:00頃

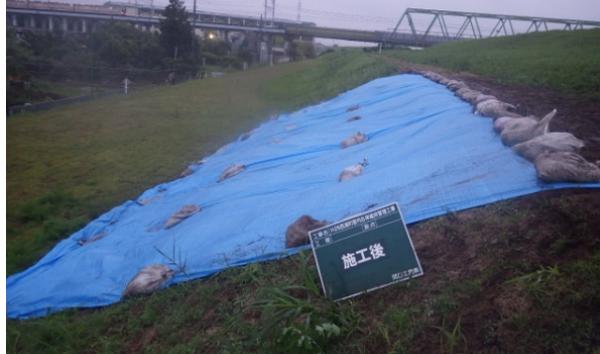
応急措置状況 6月7日19:00頃

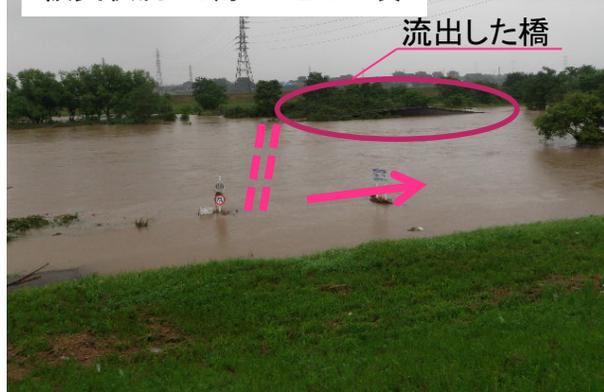
越辺川8.6km付近

越辺川に架かっていた潜橋の島田橋(右岸:坂戸市、左岸:東松山市)が流出しました。水位の状況を見てワイヤー等で下流への流出を防止するとともに、施設管理者(坂戸市)に撤去計画書を提出してもらい、早急に撤去する予定です。

被災状況 6月7日16:00頃

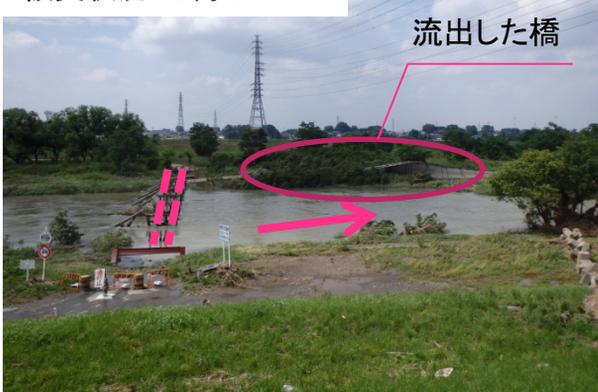
被災状況 6月9日

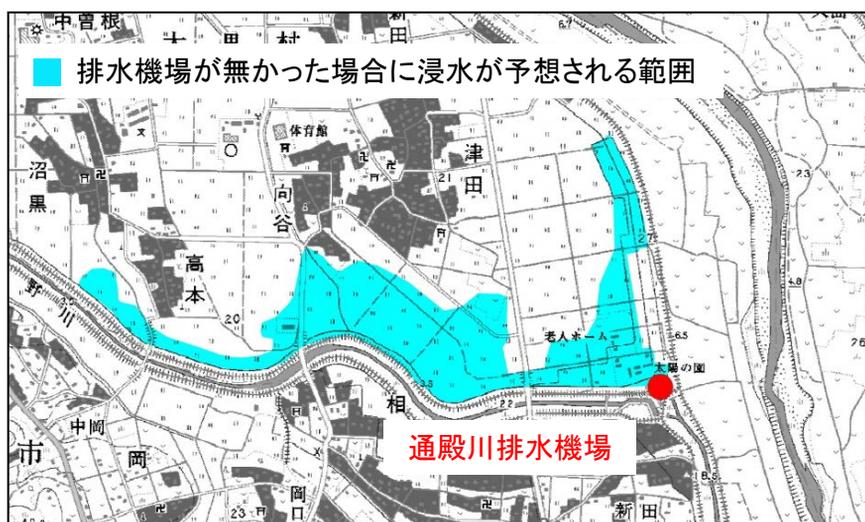
今回の出水で稼働した排水機場は支川の内水による浸水を防止・抑制するために建設されたものです。仮に各排水機場がなかった場合には、以下のような浸水被害が発生したと予想されます。

排水機場	今回出水による浸水面積	機場が無かった場合の浸水面積
通殿川排水機場	0(m ²)	約540,000(m ²)
川島排水機場	0(m ²)	約2,560,000(m ²)

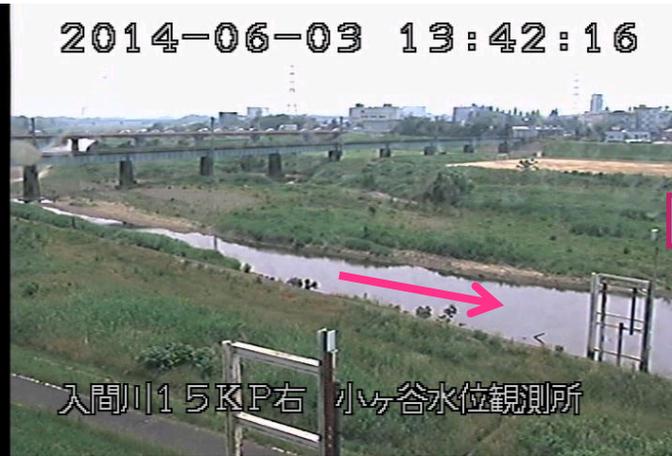
入間川 小ヶ谷観測所

平常時

2014-06-03 13:42:16

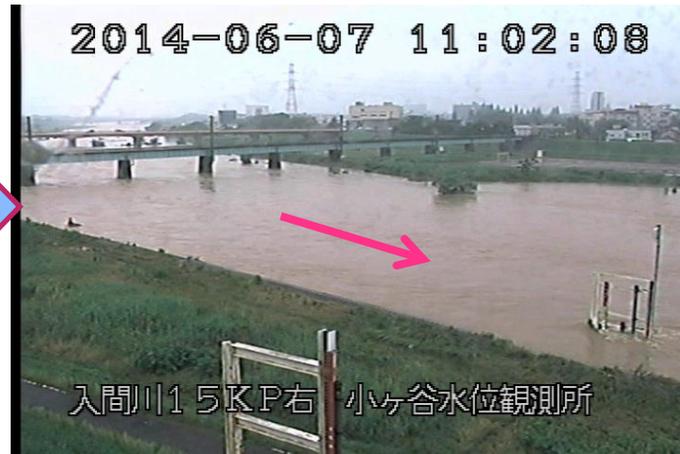
出水時

2014-06-07 11:02:08

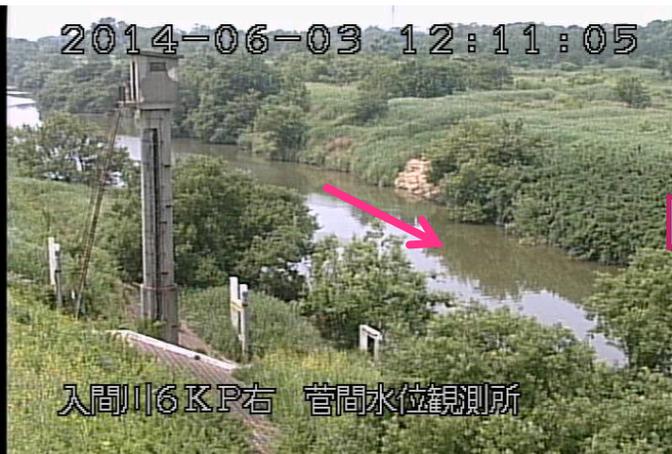
入間川 菅間観測所

平常時

2014-06-03 12:11:05

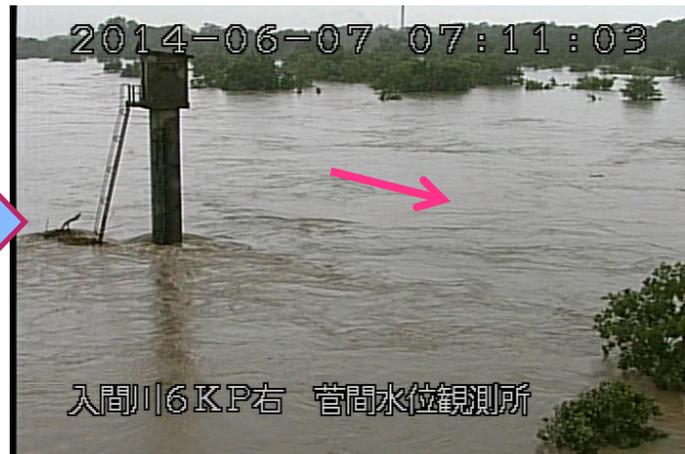
出水時

2014-06-07 07:11:03

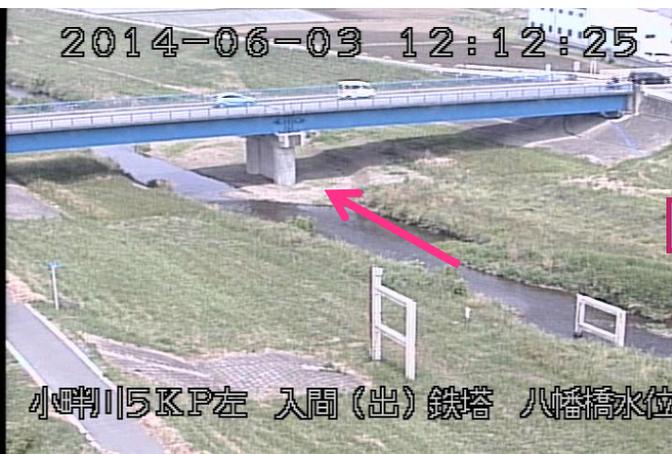
小畔川 八幡橋観測所

平常時

2014-06-03 12:12:25

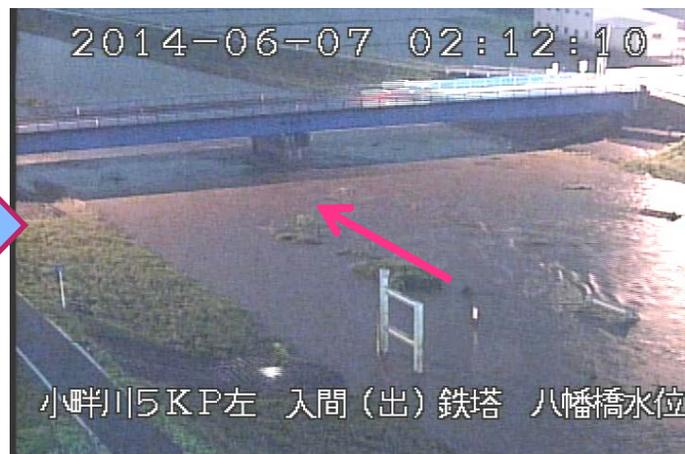
出水時

2014-06-07 02:12:10

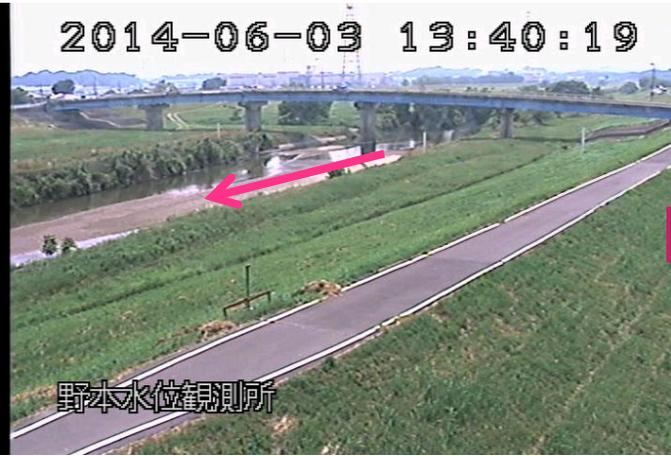
都幾川 野本観測所

平常時

2014-06-03 13:40:19

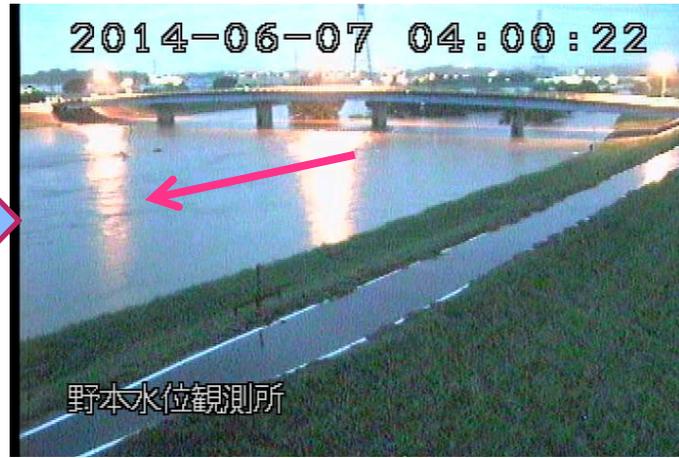
野本水位観測所

出水時

2014-06-07 04:00:22

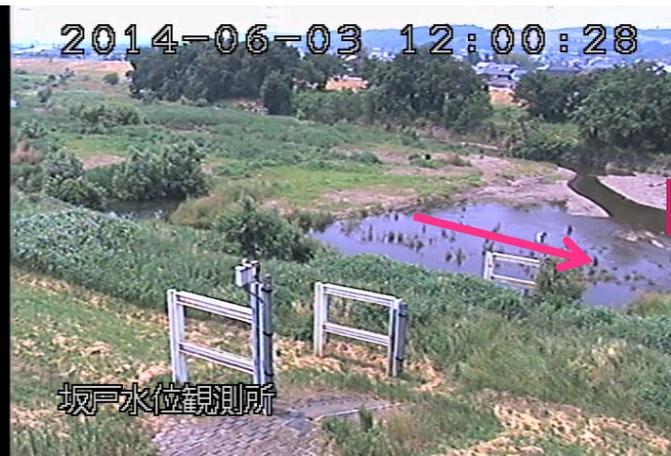
高麗川 坂戸観測所

平常時

2014-06-03 12:00:28

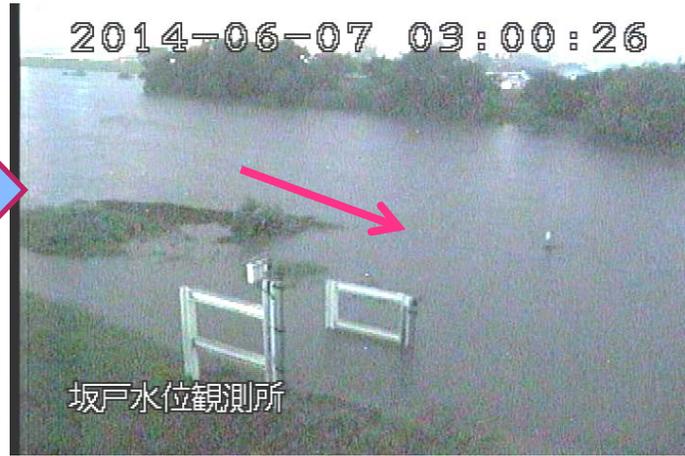
坂戸水位観測所

出水時

2014-06-07 03:00:26
