平成26年度  
荒川下流河川事務所  
河川管理レポート

～安心な荒川への1年間の取組みについて～

関東地方整備局  
荒川下流河川事務所

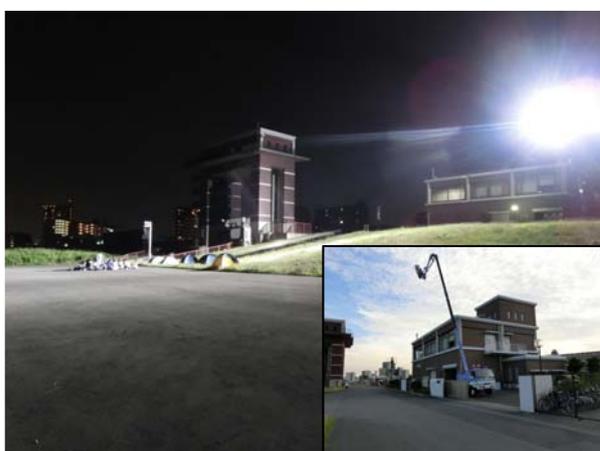
平成25年7月20日 照明車出動  
(荒川河川敷避難体験キャンプ)

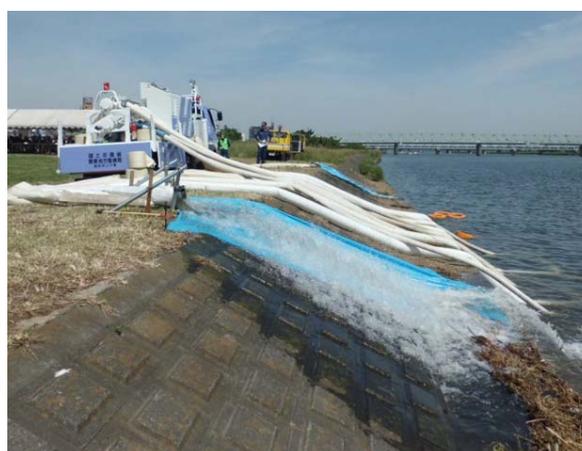
平成25年6月1日 排水ポンプ車出動  
(墨田区・向島・本所消防署合同水防訓練)

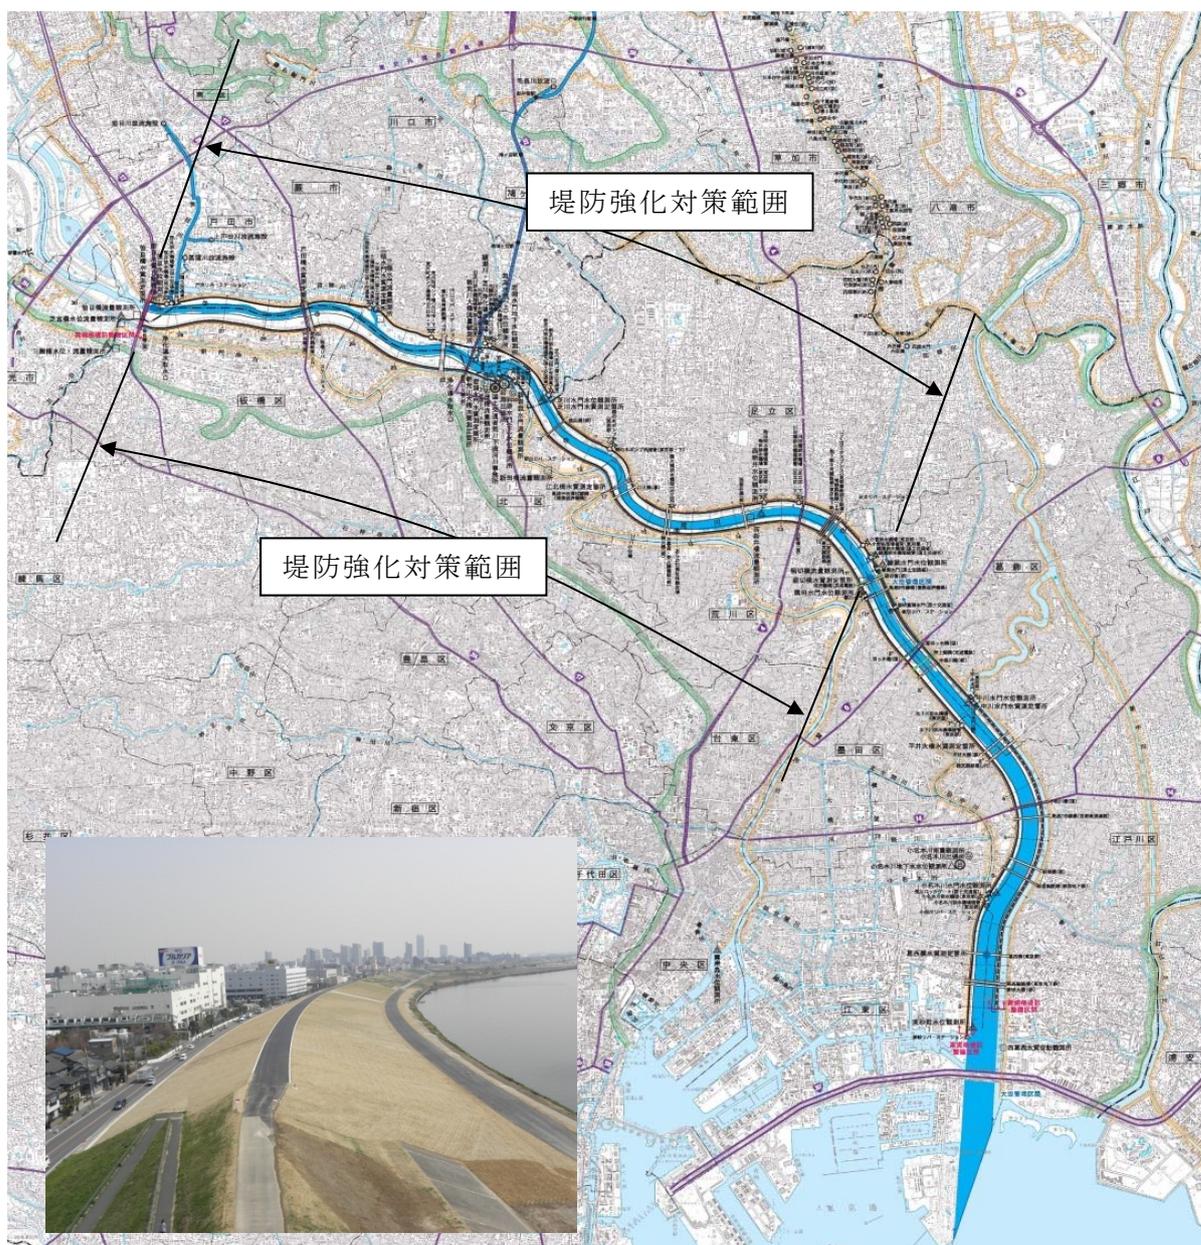
図-11 堤防浸透対策実施状況概略図

荒川下流部の堤防では、河川水や雨水による浸透に対し安全性が不足している区間が約21kmあり、台風などにより大雨や洪水が発生した場合には、浸透により堤防が決壊する恐れがあります。

早期に堤防の浸透に対する安全性の向上を図るため「堤防強化対策」を実施しています。堤防強化対策工事区間のうち、平成25年度までに概ね9割完成しており、引き続き対策を実施していきます。

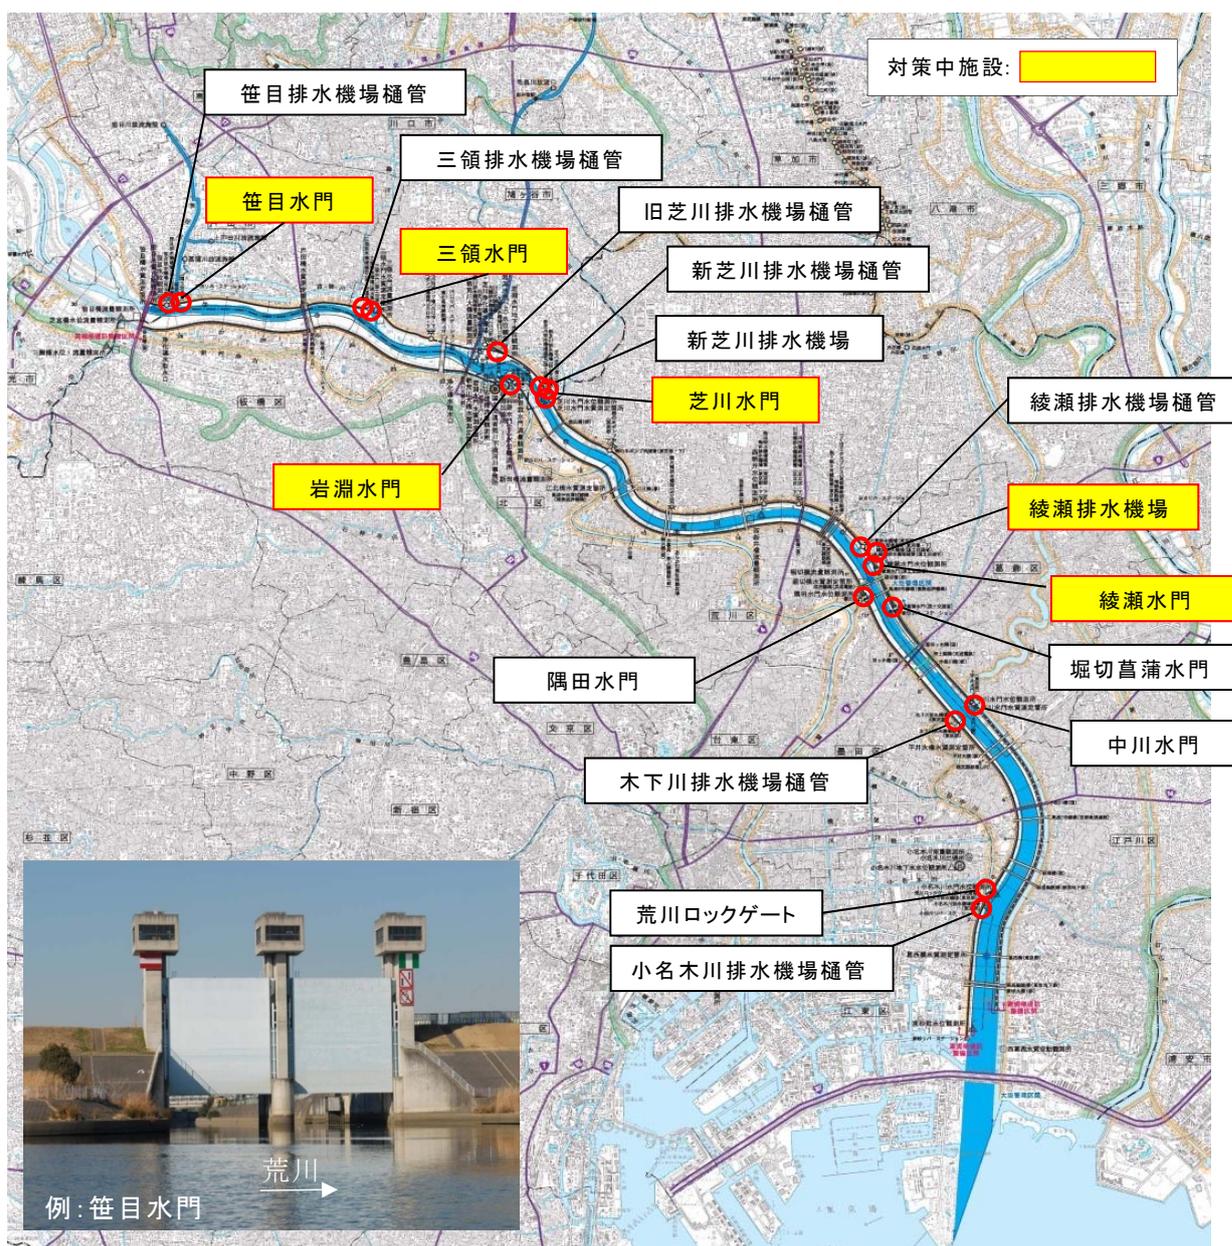
図-13 L2耐震対策の必要な施設（水門・排水機場・緊急用船着場等）

荒川下流部の河川管理施設では、レベル2地震動に対する耐震対策の必要な施設が水門・閘門9箇所、排水機場2箇所、排水機場樋管7箇所、あります。

これら施設のうち、平成22年度より耐震対策に着手し、現在6箇所において対策中となっています。引き続き対策を実施していきます。

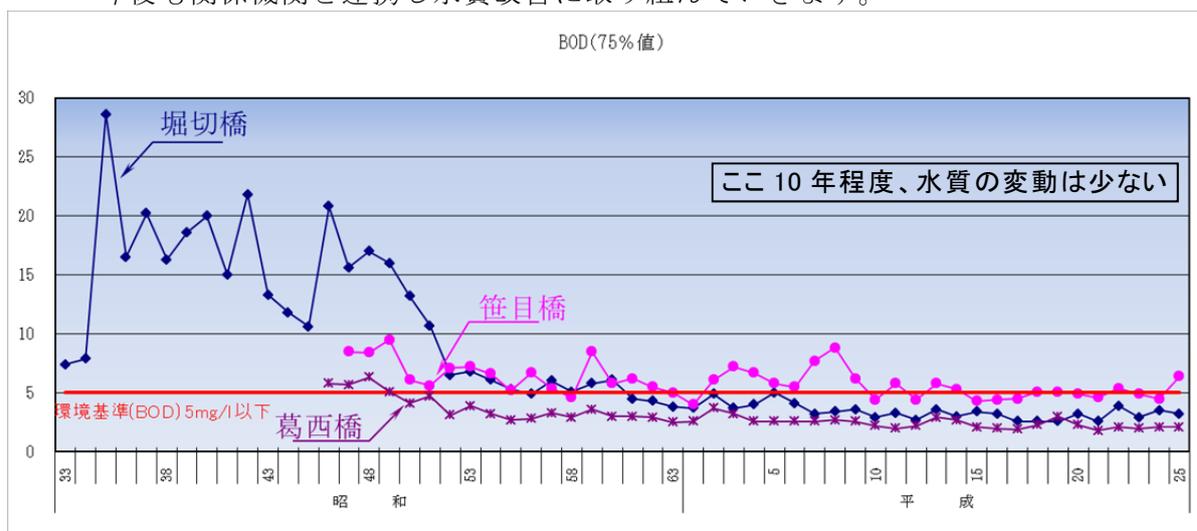
図- 22 BODの経年変化（BOD75%値：公共用水域水質測定結果）

水質汚濁の程度を示す河川の代表的な指標として、BOD（生物化学的酸素要求量）という指標があります。河川での環境基準値は類型別に定められており、荒川下流部で環境基準値はC類型（BOD 5mg/L）です。

近年では下水道整備率の向上等により水質は改善されてきており、平成25年（1月～12月）は笹目橋を除く2地点で環境基準値を満足しています。

BODの測定結果については、一年間で得られたすべての日平均値のうちで、その測定地点が属する水域類型に対応する環境基準値を満たしている測定値の割合が75%以上である場合に、環境基準に適合していると評価します。
