6. 緊急保全対策工の地区別評価（再生地区）

本章では、地区別評価として再生地区を対象に、整備した対策工法およびモニタリング結果等を示すと共に、各地区の目標に対する評価を行った。

6.2. 鳩崎・余郷入地区

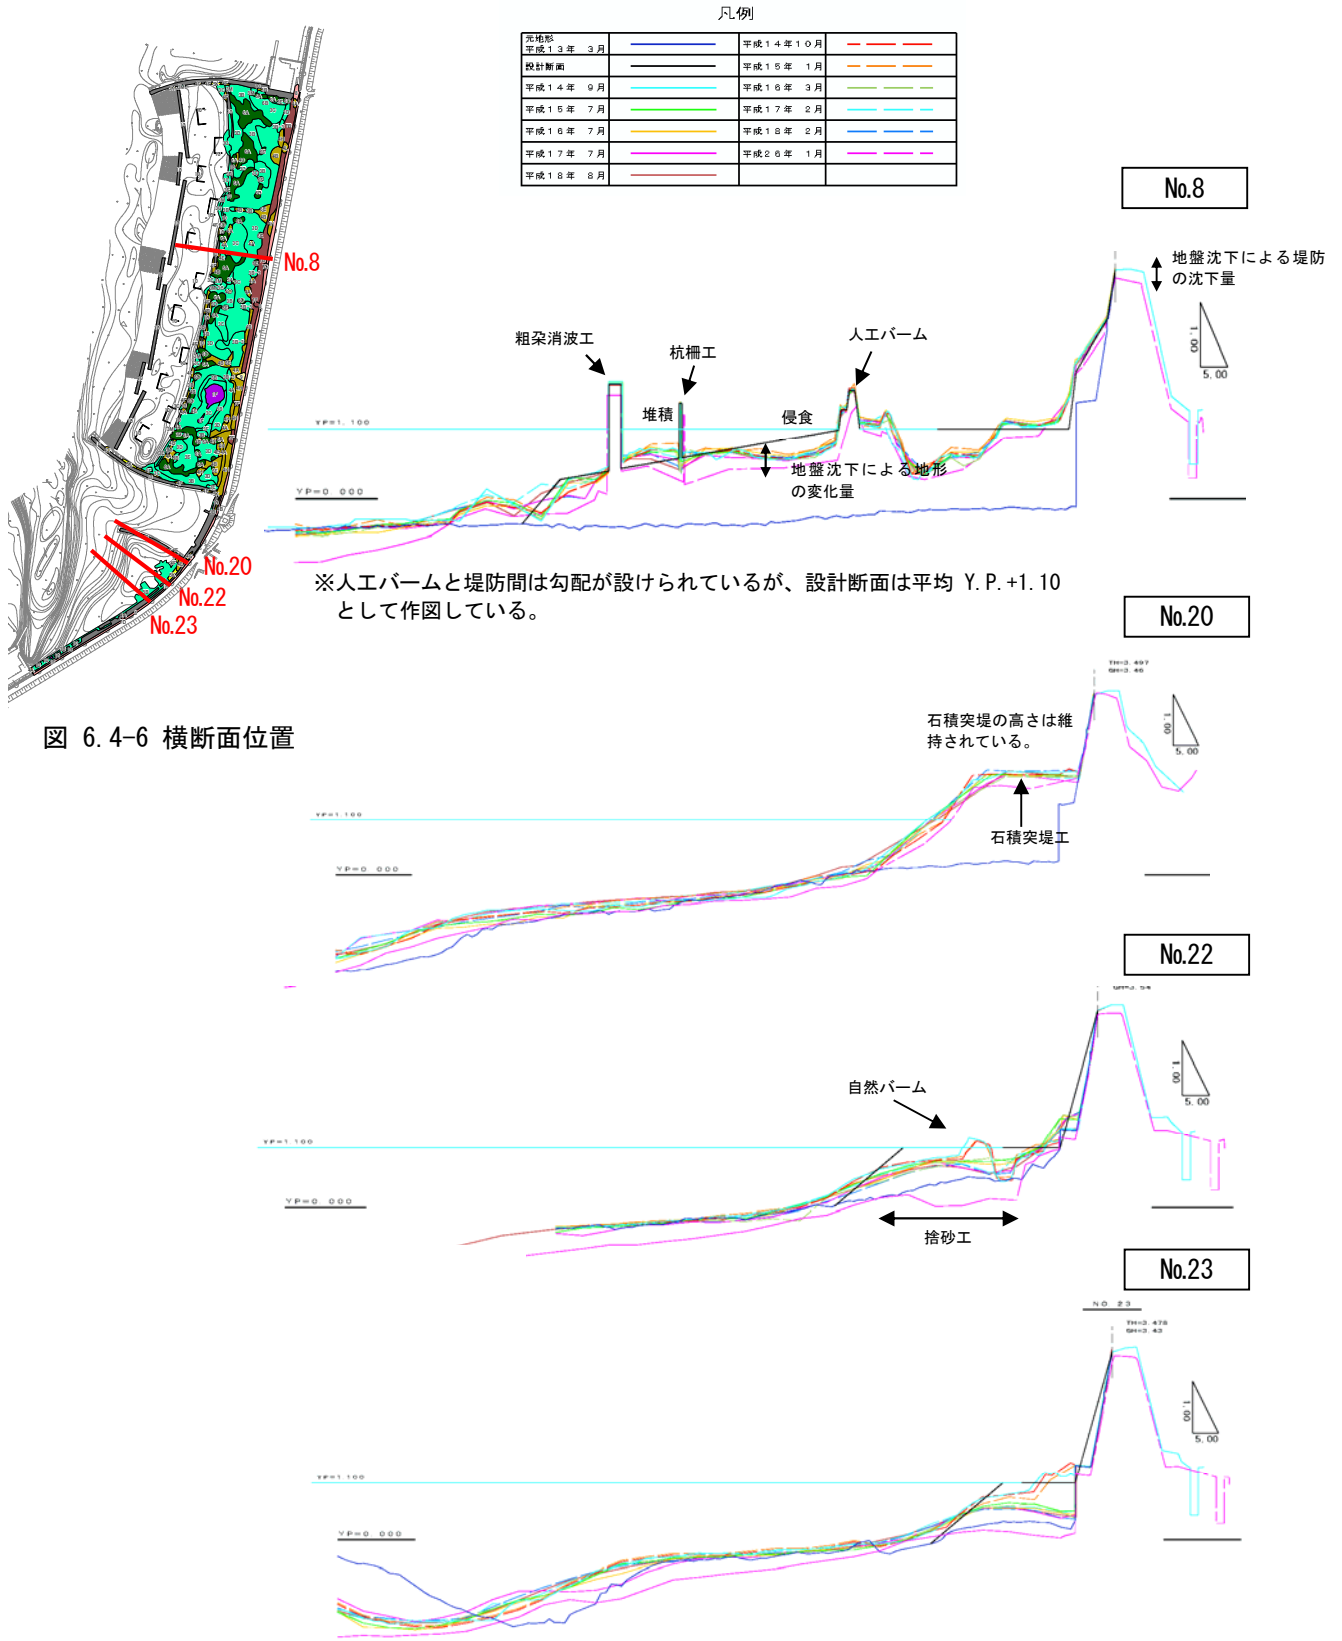
図 6.4-6 横断面位置

図 6.4-7 地形の変遷

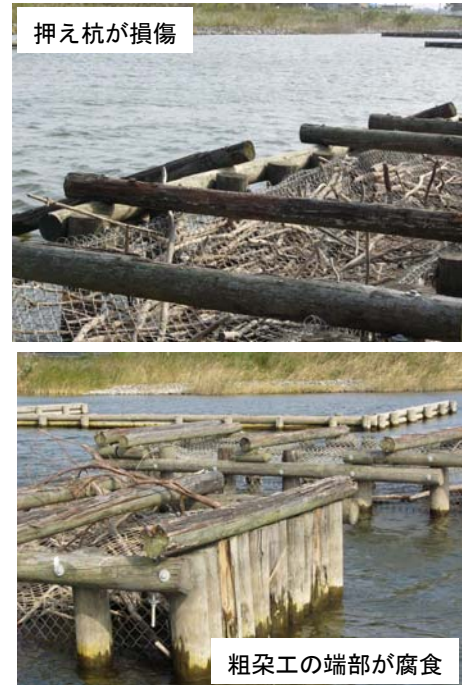
図 6.4-20 粗朶消波工の腐食・損傷状況

境島地区の粗朶消波工は、図 6.4-22に示す境島1消波工の平成15～17年度にかけての粗朶減少量にみられるように、粗朶流出や骨格の腐食・破損が著しかったため、平成19年6月に改修工事が実施され内蔵粗朶の上に袋詰根固が置かれた。施工後は、この袋詰根固の上面が計測されており、結果的に減少が生じていない値となっている。

(H18. 10. 18撮影)

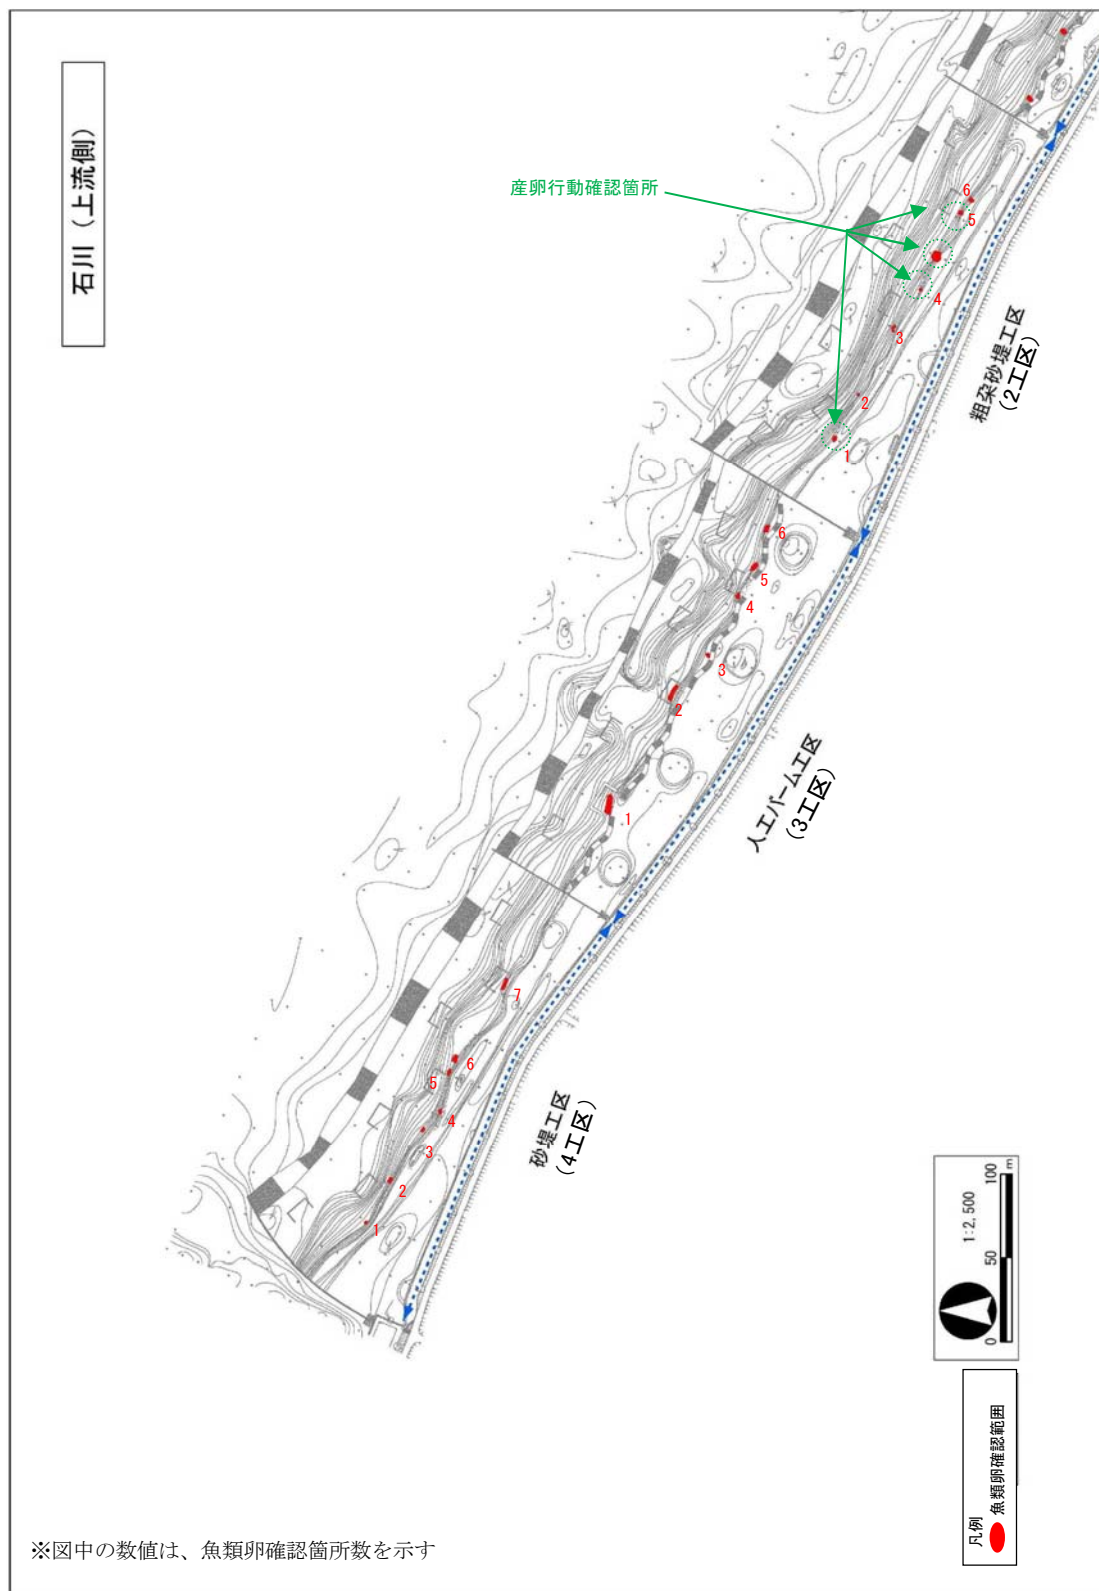
図 6.5-20 魚類卵塊及び産卵行動の確認範囲（H24）（1/2）

図 6.5-20に示す通り平成 24 年度調査では、人工バームや砂堤前面の浅瀬において、合計 22 箇所にて卵塊が確認され、粗朶・人工バーム工区（1 工区）及び粗朶・砂堤工区（2 工区）では、それぞれ 4 箇所及び 7 箇所にて産卵行動が確認された。

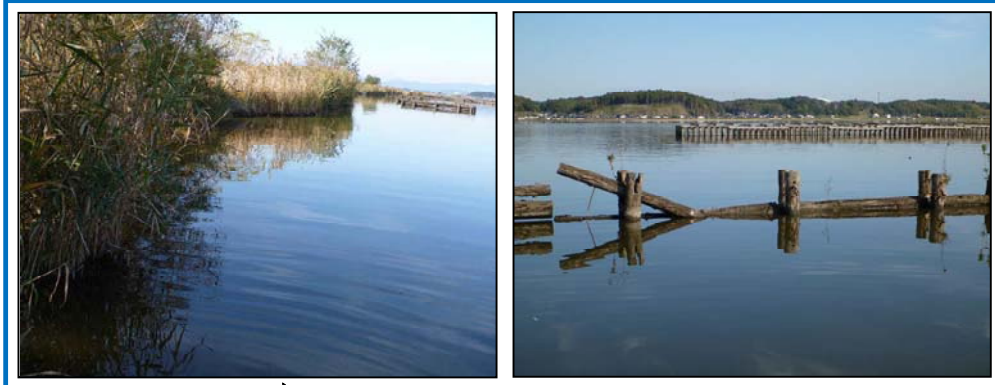
2工区:再生地区(粗朶・砂堤工)

・人工バームの湖水側は、大きな段差となっている

・粗朶消波工の内部粗朶は、抜けていることがわかる
・板柵工は横板が外れるなどの損傷が見られる。板柵の背後は沖合にヨシが前進しており、板柵の間は砂浜が形成されている。

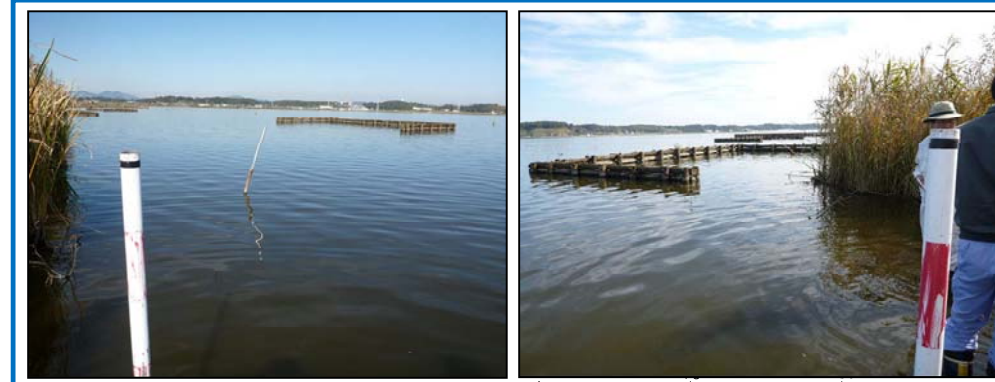
4工区:再生地区(砂堤工)

・板柵工の背後では、ヨシが沖合に前進している

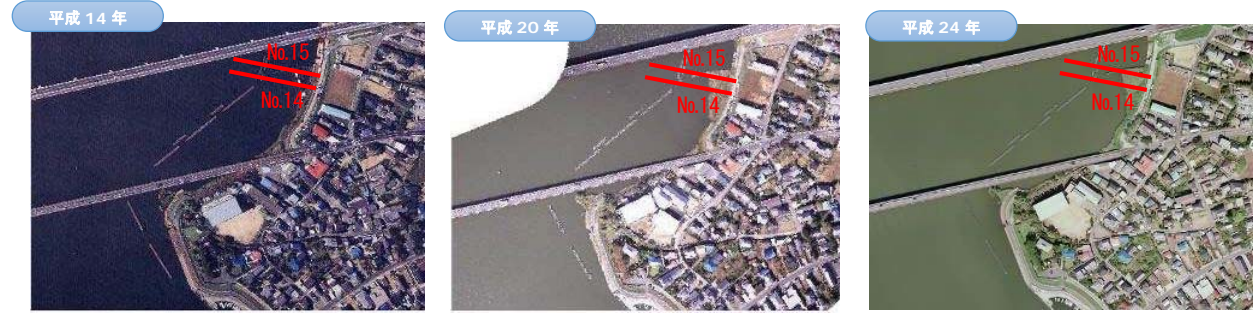
図 6.7-61 航空写真による地形の変遷

■粗朶は経年的に流出が続き、施工後2~3年で水面下に没した。近年では他地区と比較して最も粗朶の減少が進んでいる。
