第五回 堅磐事業検討委員会

堅磐地区河道掘削工事の経過について

モニタリング調査結果について

H25堅磐地区河道掘削工事等について

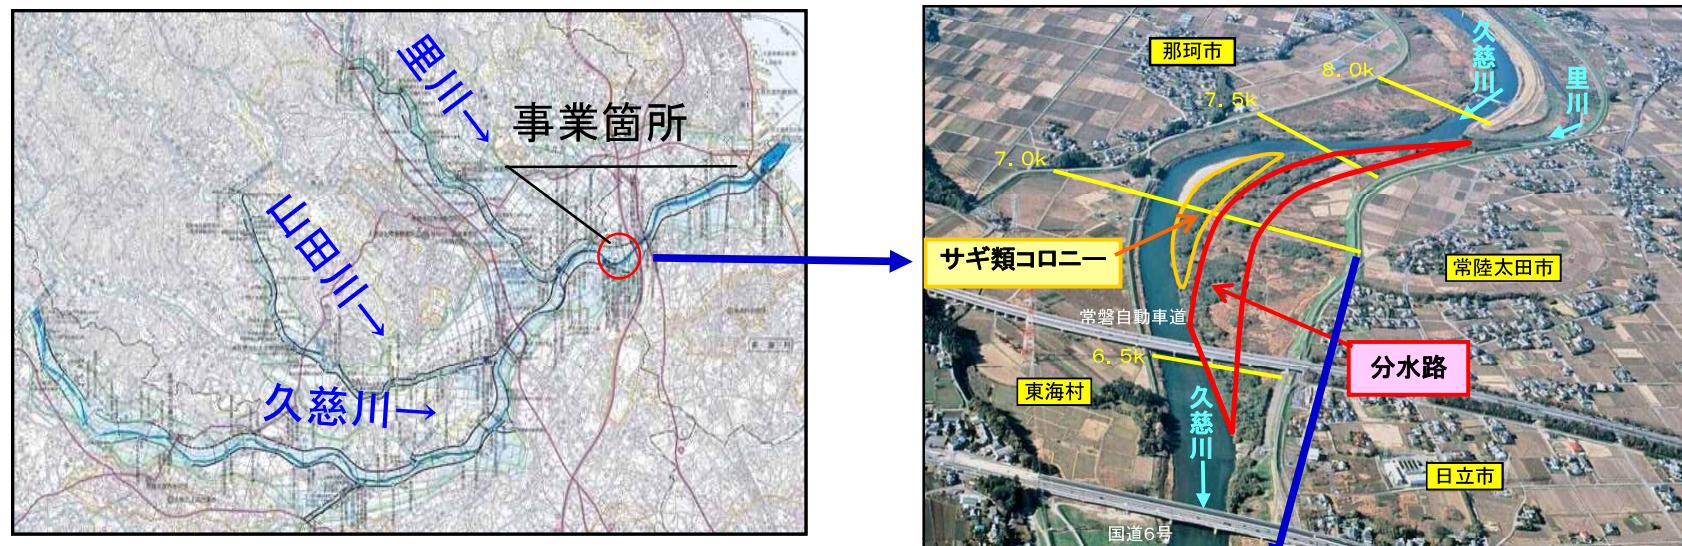
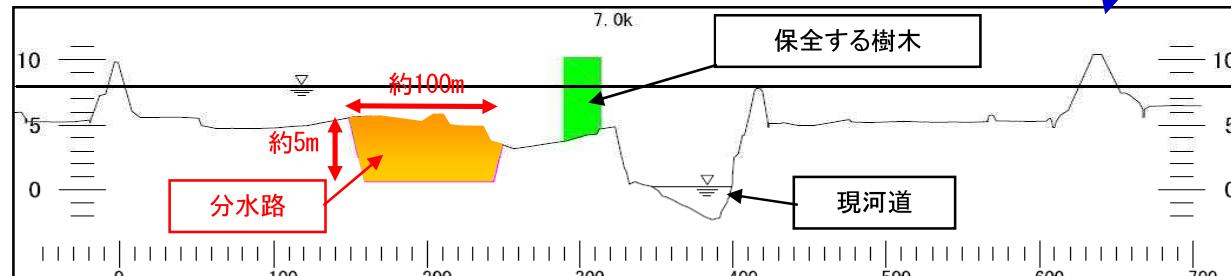
※7.0k横断面(上流側から下流を望む)

- ◎左岸下流側は、工業都市日立市となり流域内の人ロ・資産が最も集中する地区である。
- ◎当該地区は、支川里川が合流する地点であるが、川幅が狭く、久慈川下流部では最も流下能力が不足している。
- ◎河道掘削を行い、流下断面を確保すると共に、上流の水位低下を図る。

- ◎関東最大級のサギの集団営巣地及び周辺のアユの産卵場を守りつつ治水効果を上げるために、分水路計画とする。

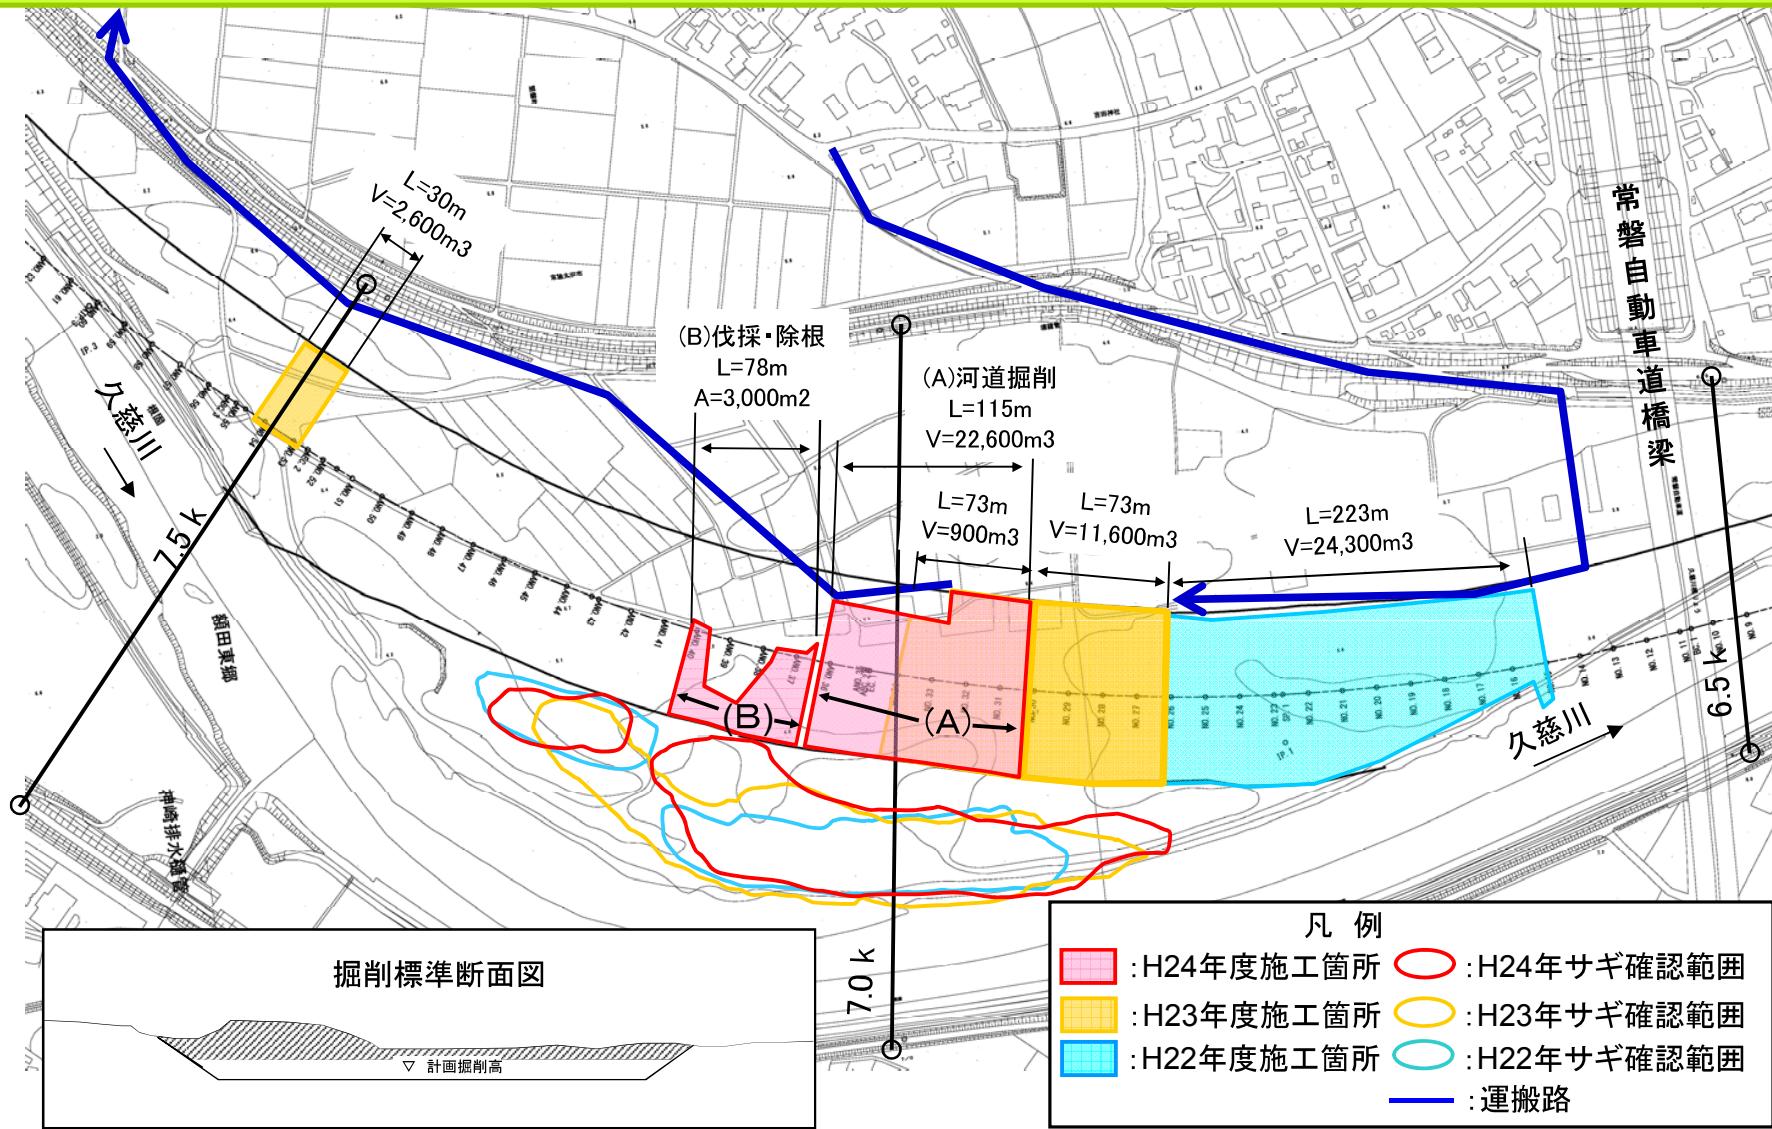
①平面図

◎H24年度は、分水路部の河道掘削(A)と伐採・除根(B)を実施した。

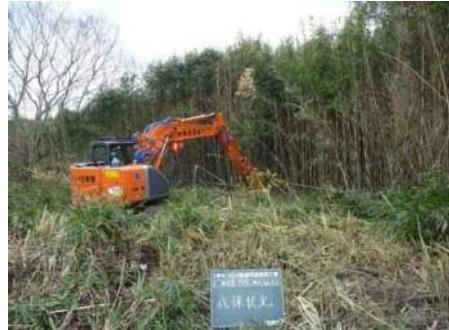
バックホウ(伐採・除根)

機械名	作業内容	規格	台数
バックホウ	伐採・除根	低騒音・低振動・排出ガス対策型0.45m ³	1台
バックホウ	掘削・法面整形	低騒音・低振動・排出ガス対策型0.7m ³	1台
ブルドーザ	敷均し	低騒音・低振動・排出ガス対策型6t	1台
ダンプトラック	運搬	10t	20台 (日最大95台)

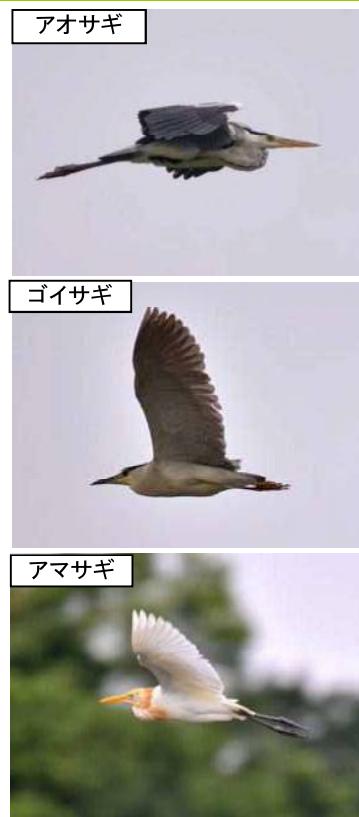
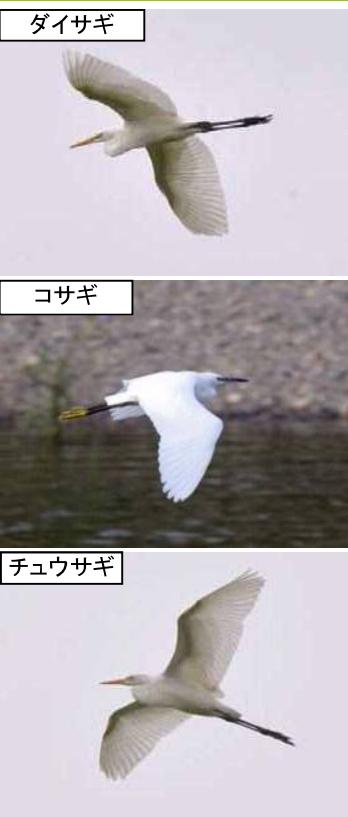
定点カメラの設置状況

- ◎工事中のサギ類の行動をリアルタイムに観察し、異常な行動の速やかな発見と迅速な対応を図る。
- ◎現地においてサギ類の個体数を計測し、経年的なサギ類の生息状況の変化を把握する。

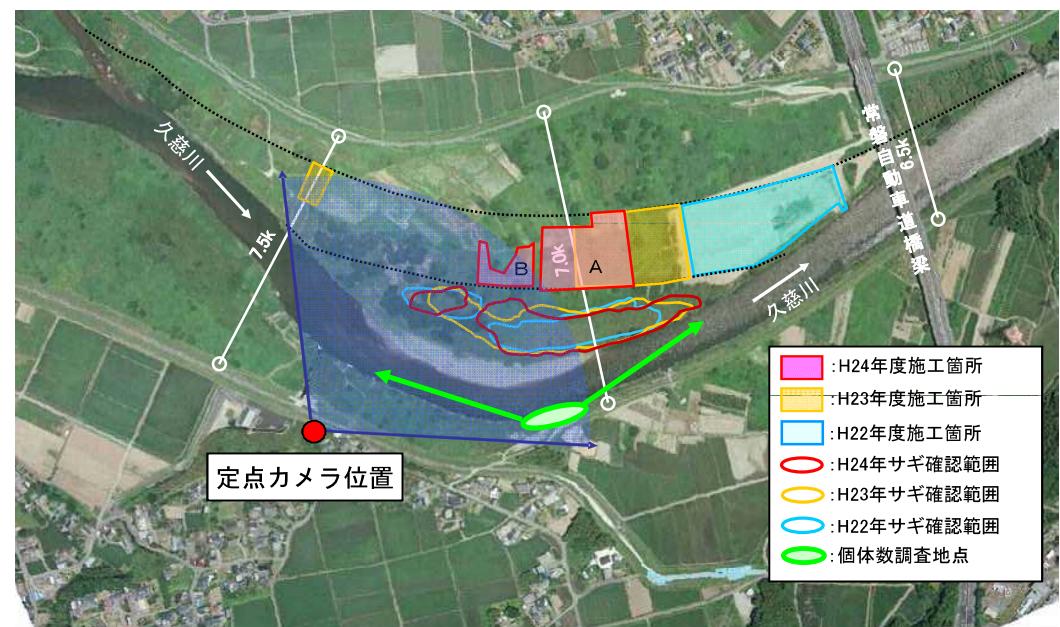
※H24年施工箇所 A:河道掘削、B:伐採・除根

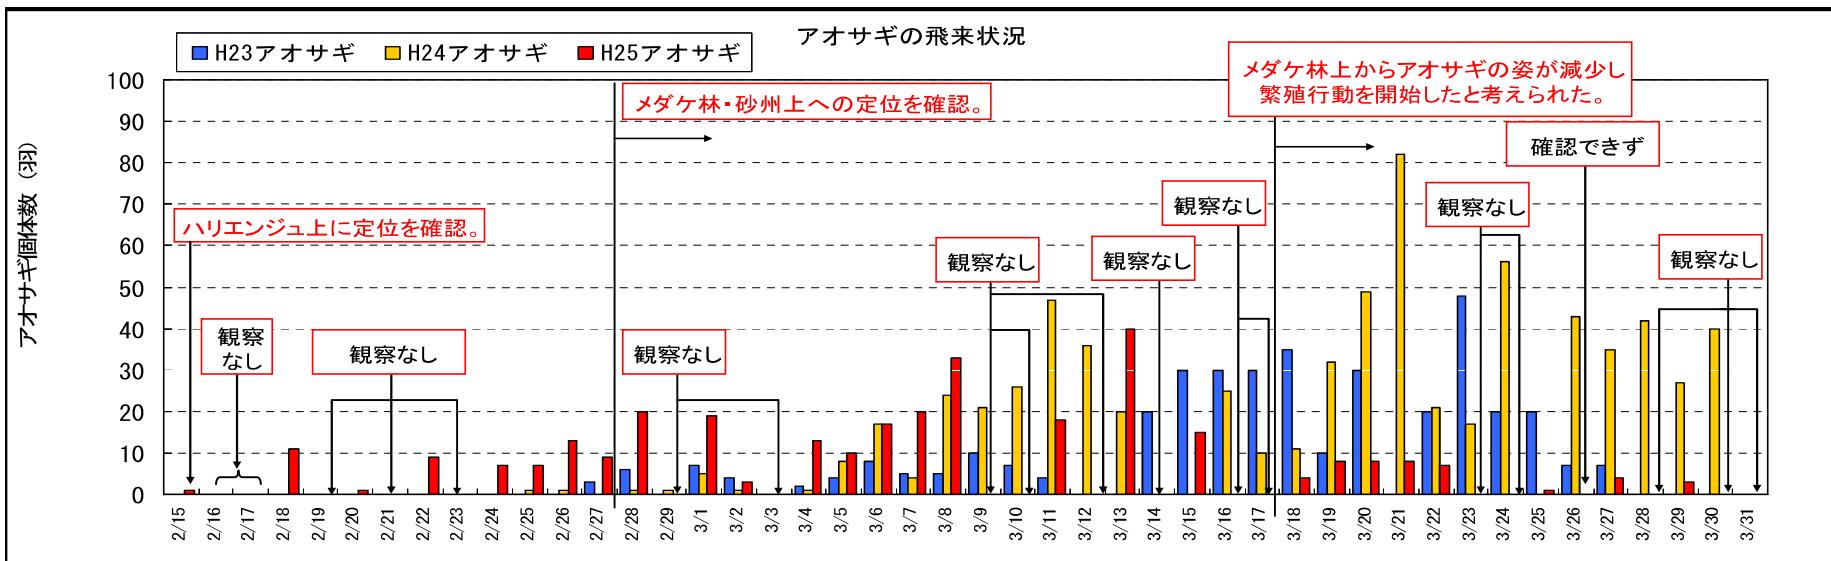
②個体数の経時変化

◎H25年の飛来は2月中旬、繁殖開始は3月中旬で、過去2ヶ年よりも半月程早い（注1）

◎H25年の日あたりの最大個体数は40羽（観察期間：H25年2月15日～3月29日）（注2）

◎2月15日:ハリエンジュ上に定位を確認

◎2月28～3月15日:20羽前後の個体の飛翔やメダケ林・砂州上への定位を確認

◎3月18日:カメラによりコロニー上に確認できる個体数が少なくなり繁殖行動に移行したと推測

注2:文中及びグラフ中の個体数は、定点カメラで捉えた各日の最大値を採用

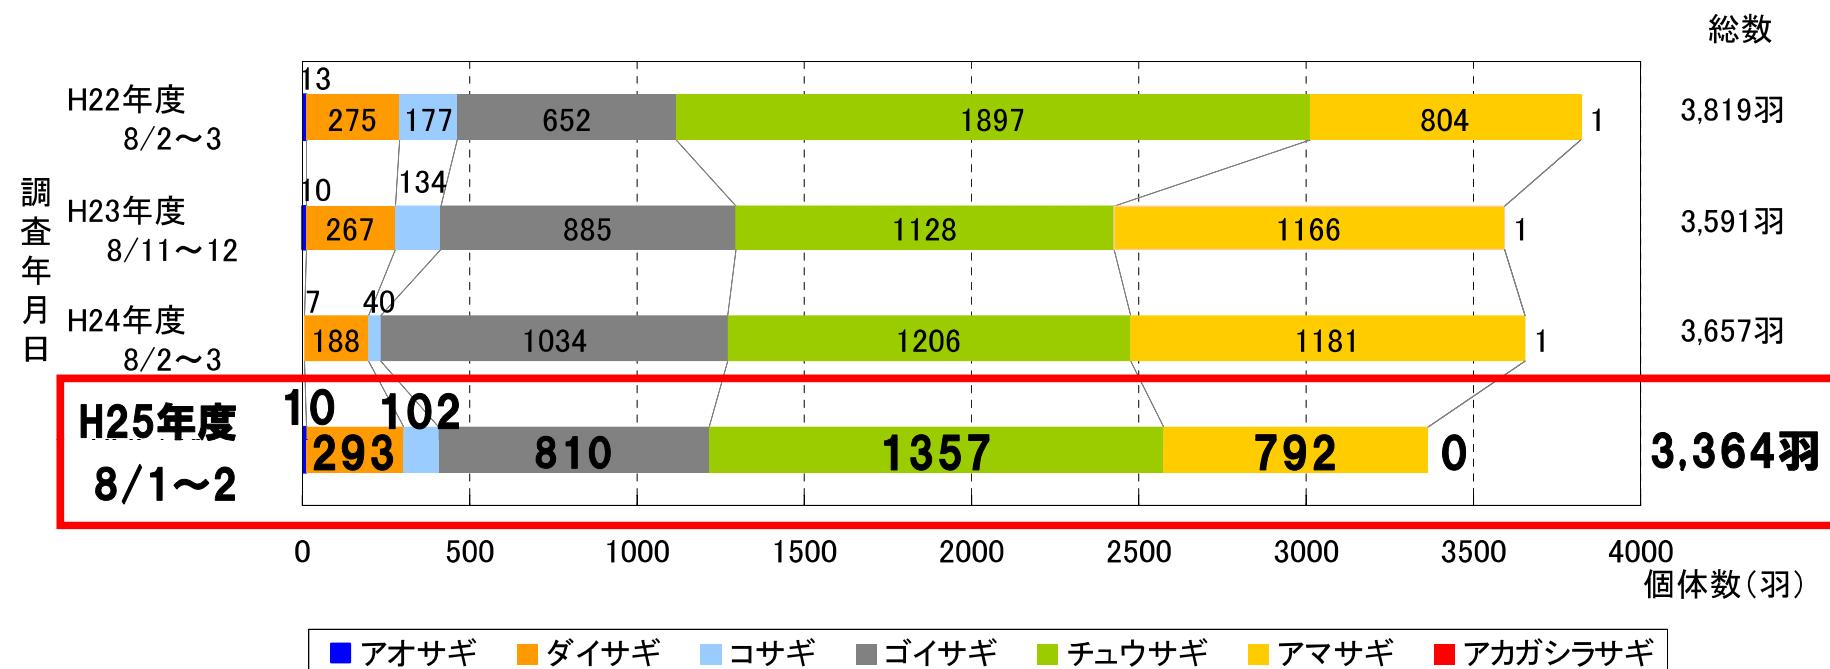
各年度におけるコロニー内の個体数の比較

- ・アオサギ(国内分布)····· ほぼ同数。
- ・ダイサギ(国内分布)····· H25年が最大。
- ・コサギ(国内分布)····· H22年、H23年、H24年と年毎に減少。H25年は前年より増加。
- ・ゴイサギ(国内分布)····· H22年、H23年、H24年と年毎に増加。H25年はH23年とほぼ同数。
- ・チュウサギ(渡り鳥)····· H22年が最大。H23年、H24年、H25年と年毎に増加。
- ・アマサギ(渡り鳥)····· H22年、H23年、H24年と年毎に増加。H25年はH22年とほぼ同数。
- ・アカガシラサギ(渡り鳥)··· H22年、H23年、H24年の各年1羽。H25年は未確認。

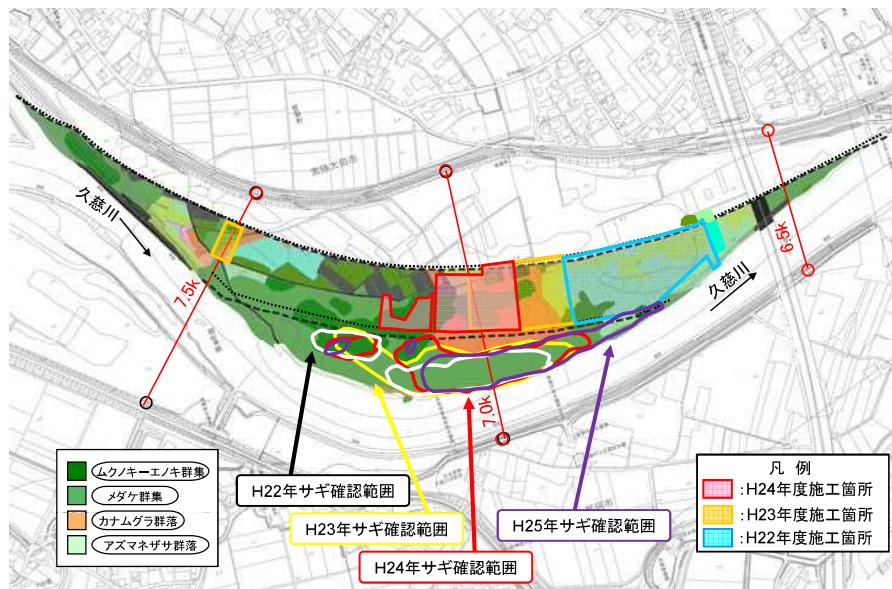
H22～H25年のコロニーの範囲

- ◎H25年は、コロニーの範囲は下流方向へ拡大。
- ◎上流側の範囲は減少。
- ◎河口から粟原(久慈川14k)までの区間で、堅磐地区以外にコロニー形成は確認できなかった。

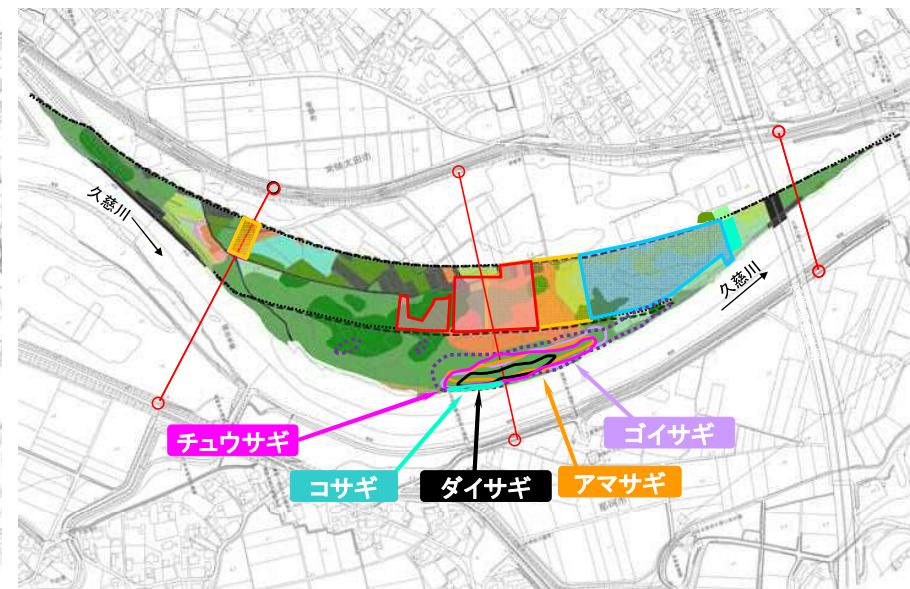
H25年のサギ類の営巣範囲

注:アオサギは、既に巣立っているため、営巣範囲は未確認。

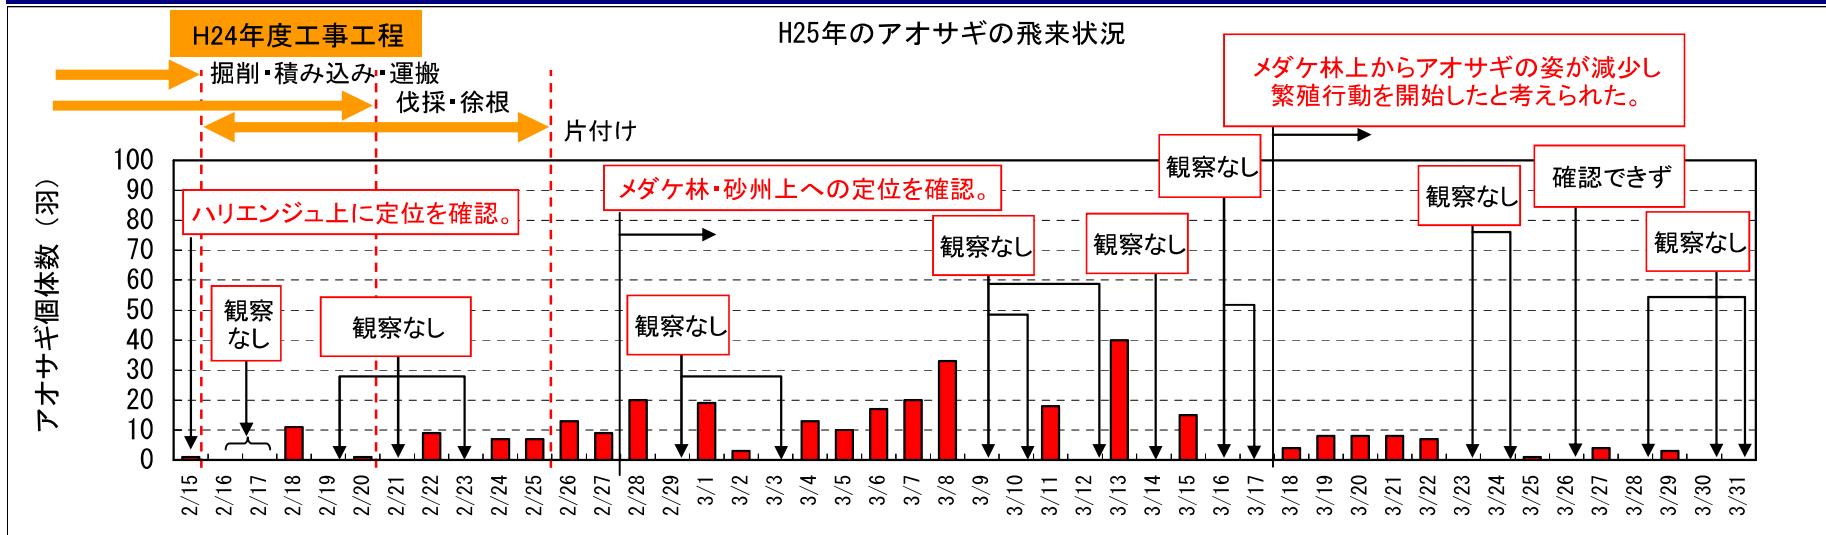
①アオサギの飛来状況

◎アオサギは、2月中旬に飛来し、3月中旬には繁殖行動を開始した。

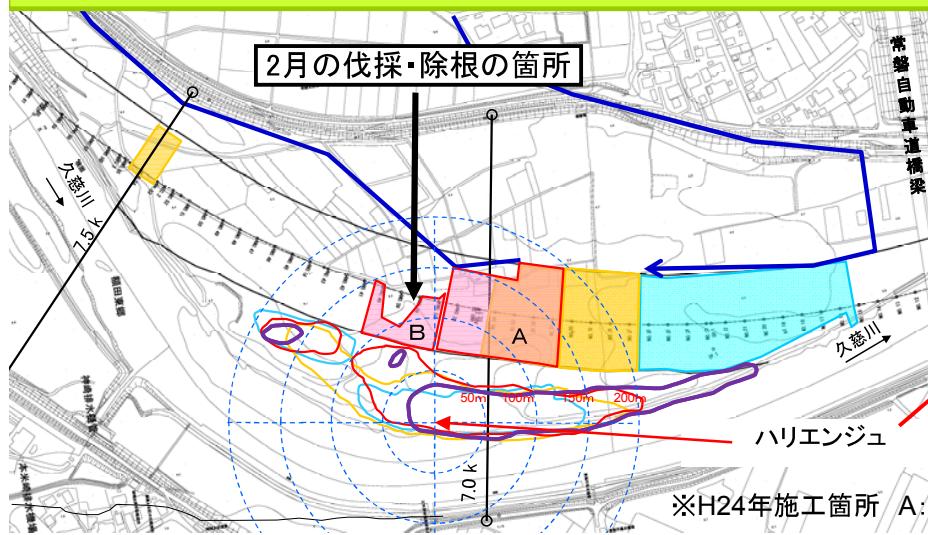
②春先の施工箇所

◎2月中旬に伐採・除根を実施。

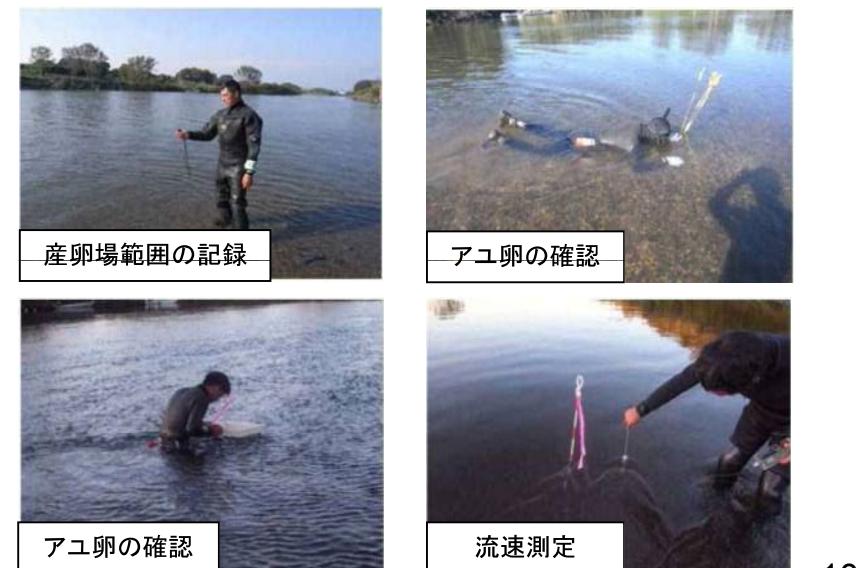
- ◎堅磐地区の産卵床調査について、H22～24年調査結果

- ◎東日本大震災による広域地盤沈下で全般的に地盤高が低下し、水深が深くなった。
- ◎H23年9月 出水により、寄り州状の早瀬に上流からの運搬された砂が堆積し、中礫、細礫の構成割合が低下し、早瀬から平瀬状に単調な河川形態となった。現時点でもこの状態が持続されている。
- ◎流速が低下し、礫より砂の構成割合が高くなつたため、産卵適所ではなくなつた。
- ◎また、産卵床上流部に存在し、瀬付きが起こる前に休息場となつていた淵も、出水による土砂によって埋没してしまつた。
- ◎なお、広域地盤沈下による塩水遡上の変化が生じ、塩分濃度が高まる傾向にあるが、まだアユの孵化期における生存可能範囲の制限値には達していないことから、塩分濃度の変化による要因はあまりないものと考えられる。

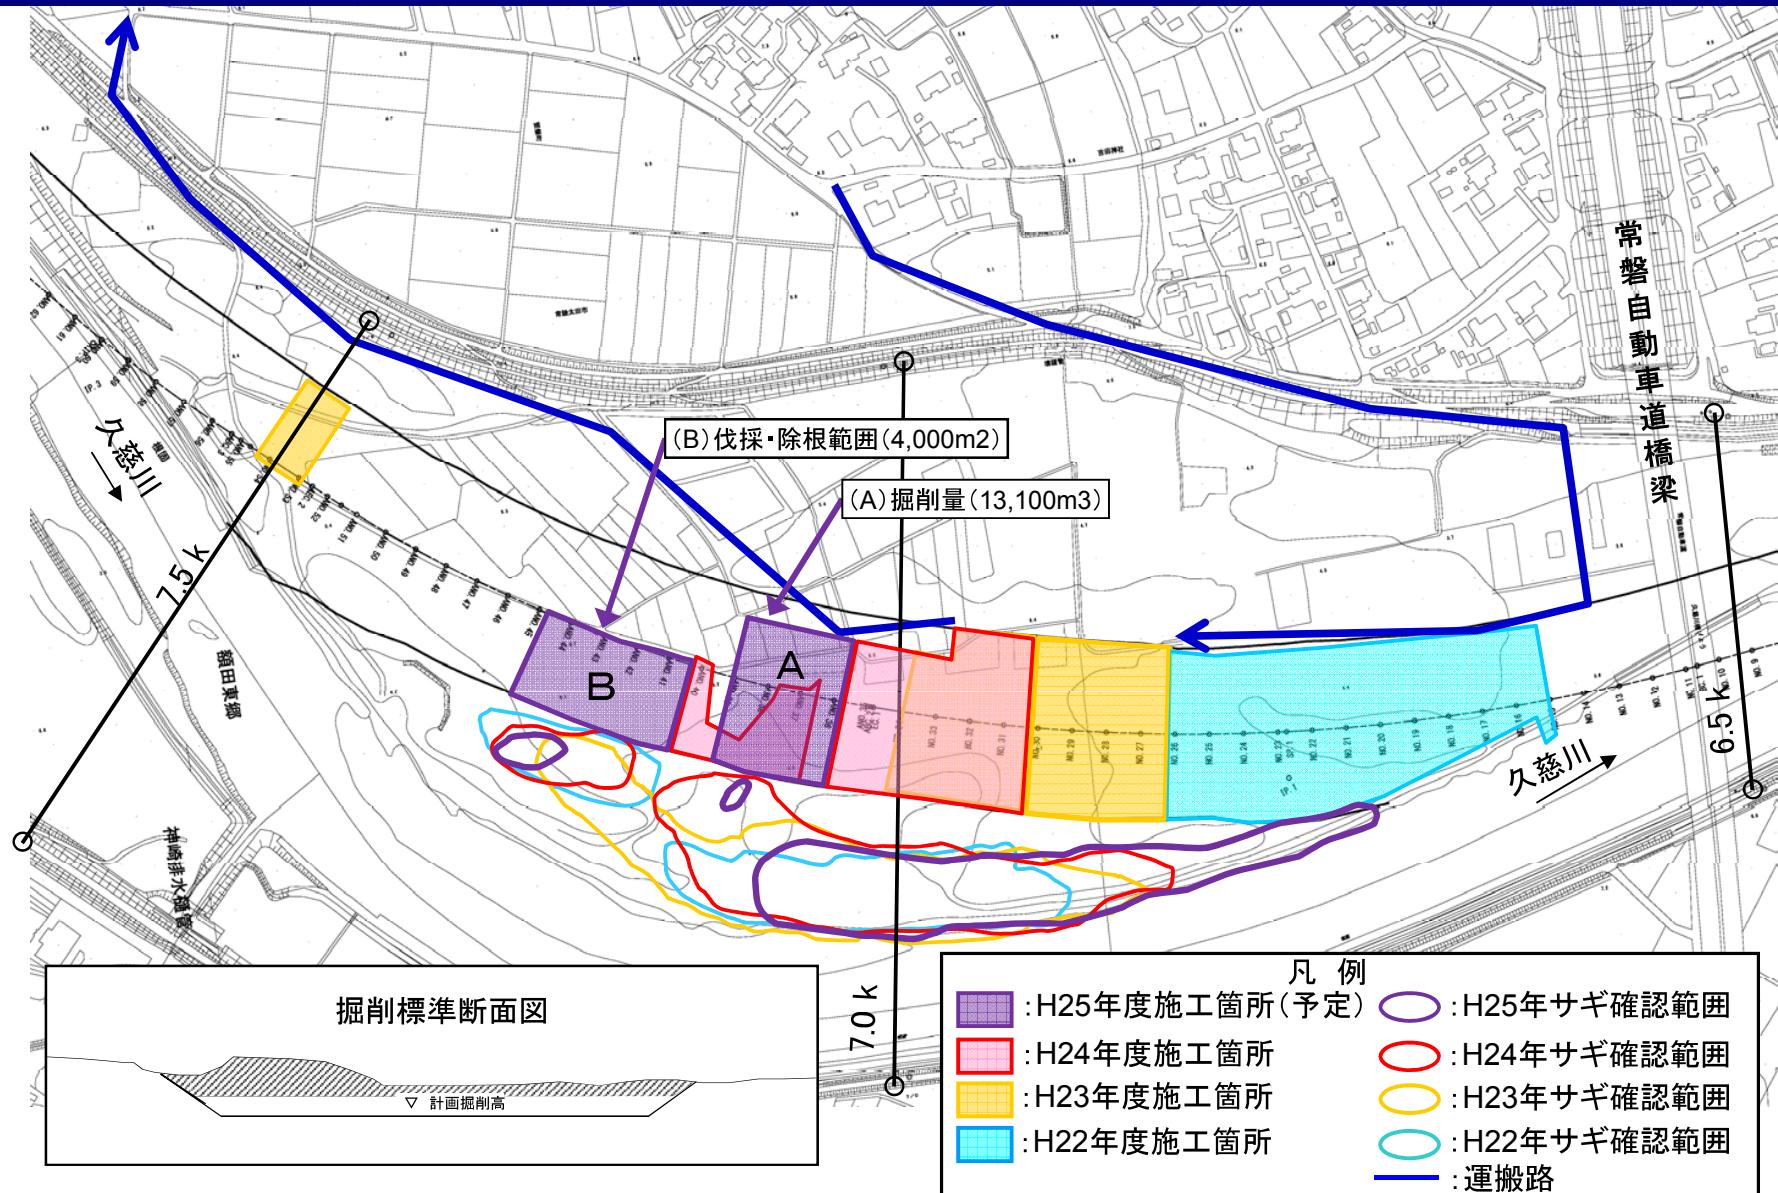
①平面図

工程表		平成25年					平成26年				
		8月	9月	10月	11月	12月	1月	2月	3月		
H25 河道掘削工事	準備工 (準備工 ・仮設工 ・伐採等)				準備工・仮設工	伐採・除根					
	掘削工 (約13,100m ³)										
	片付け (仮設撤去等)

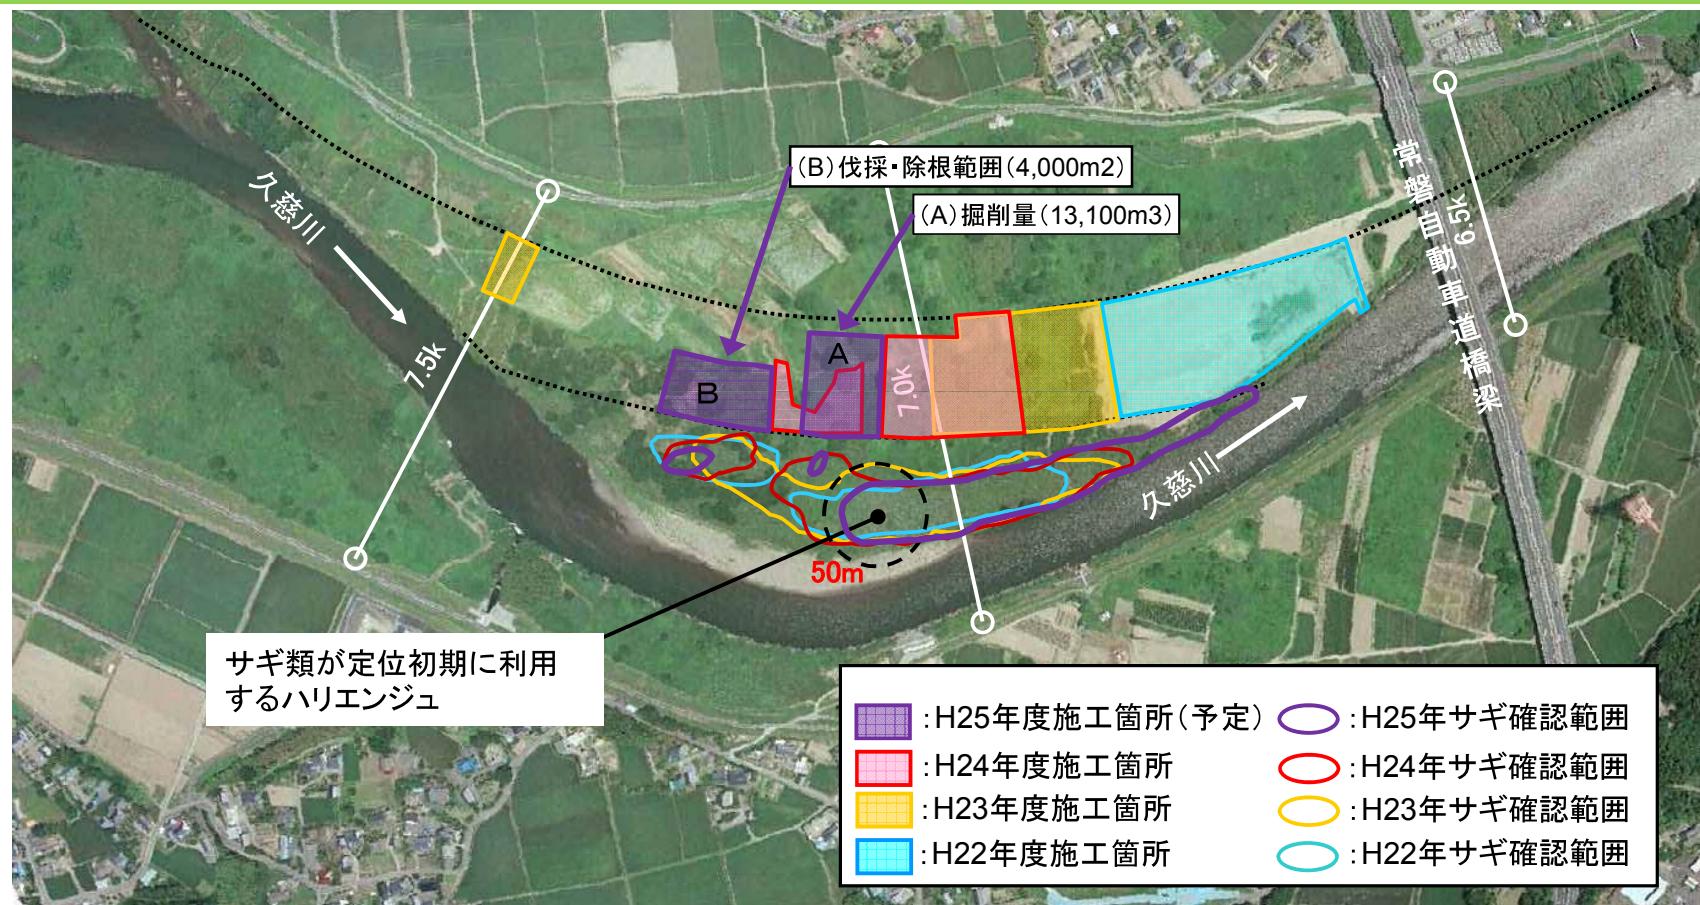
◎アオサギがハリエンジュに定位始めたら、ハリエンジュから50mの隔離距離を確保

- アオサギの飛来時期を考慮し施工

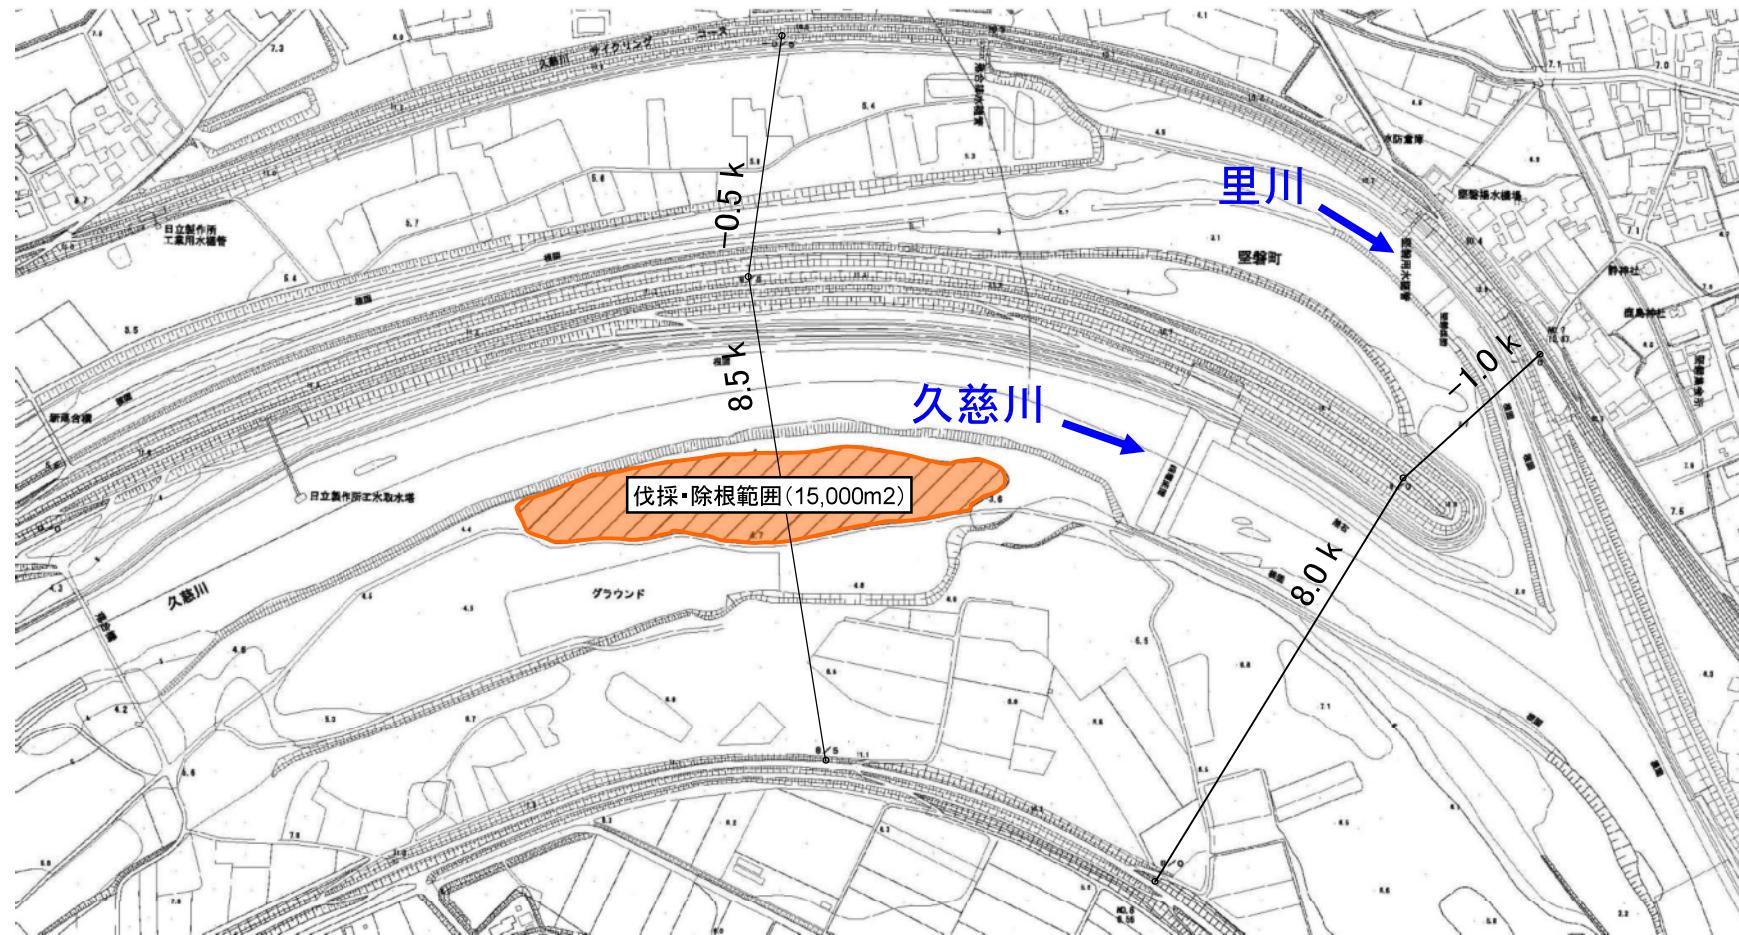
①平面図

◎河道維持のための樹木伐採をH25小沢町地先他補修工事において実施する。

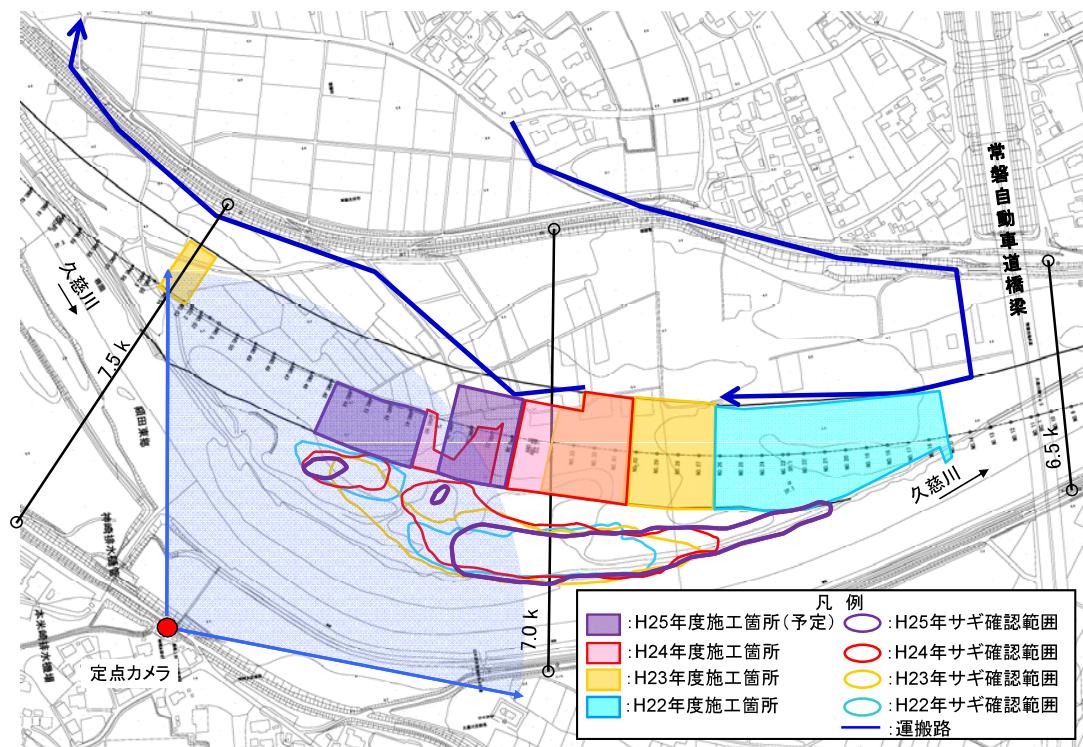
調査地点位置図

◎H22～H25年と同様の手法により、堅磐地区の工事期間、定点カメラによる観察を実施する。

➤アオサギ営巣初期の行動観察(飛来・定位) H26年2月中旬～3月下旬(2日に1回の頻度)。

➤サギ類6種の行動観察(飛来・定位・繁殖状況・時系列変化) H26年4月上旬～9月下旬(毎日)(予定)。
