本年度のモニタリングに関する調査結果（中間報告）

渡良瀬遊水地は、33km² の面積を有する我が国最大の遊水地であり、利根川水系の治水及び利水上の要の施設として機能する一方、本州以南で最大の低層湿原（湿地）として位置づけられており、ヨシ原を基盤とする豊かな自然環境を形成するなど利根川上流域でも特徴的な場所となっている。この豊かで貴重な渡良瀬遊水地の自然環境をいかに保全・再生していくかについては重要な課題である。

2. モニタリング調査中間報告

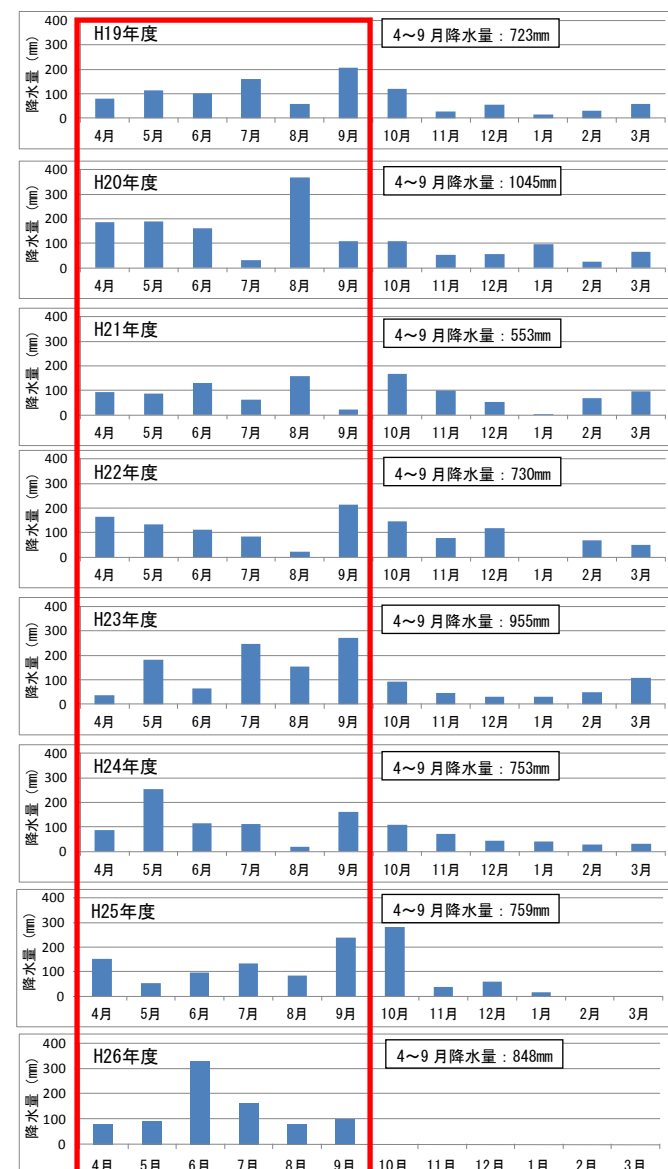
図 2.1.2 H19～26 年までの降水量(古河)グラフ

降水量グラフ（図 2.1.2）をみると、4 月から 9 月の降雨が 848mm と例年と比較すると多かった。また、年平均地下水位（図 2.1.3）をみると、水位の高かった平成 24 年度と同程度の水位であった。

- 本年度の5月から9月の平均深層地下水位（図中の数値）は、例年の5月から9月の平均深層地下水位（図中の数値）と比較して高かった。
- 例年みられる灌漑期の地下水位低下（図中の○）が、本年度（図中の○）はみられなかった。これは、本年度の降雨が多かったため（図2.1.2を参照）、灌漑期の農業用地下水揚水が少なかった可能性がある。

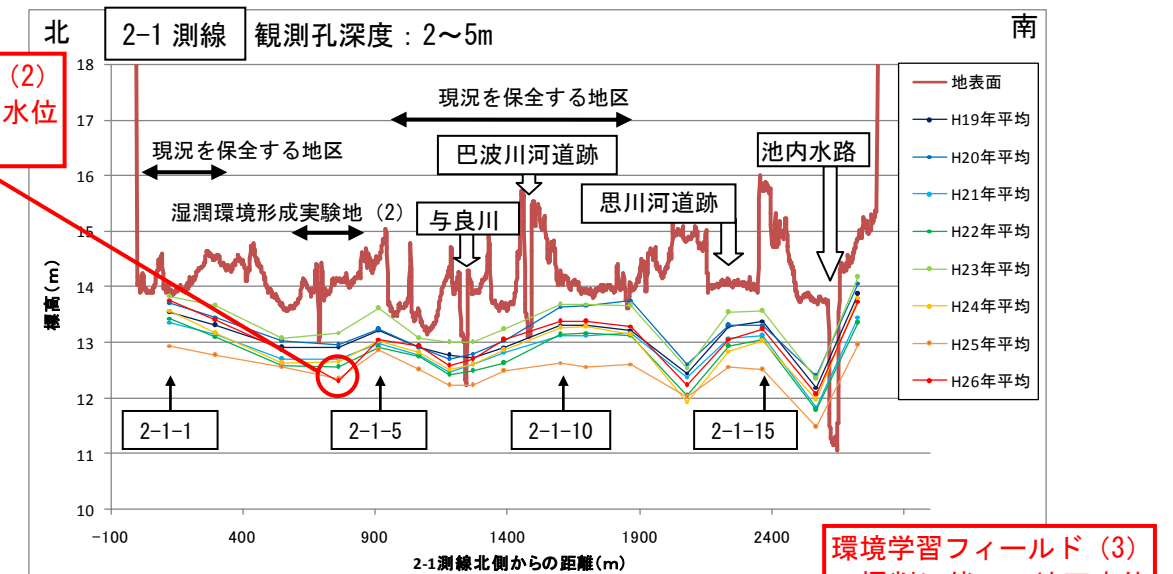
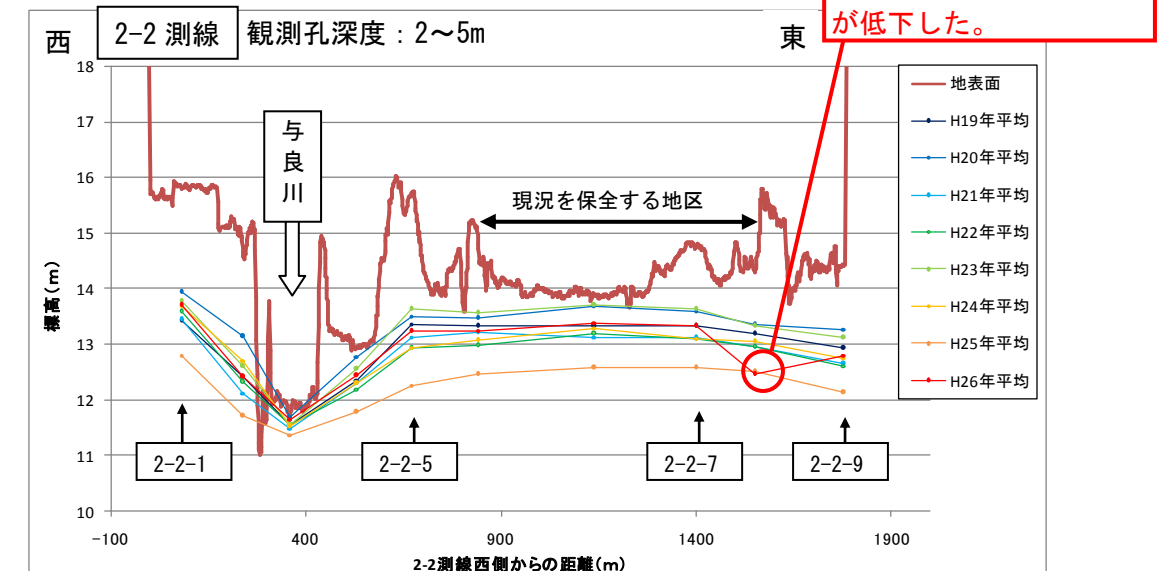
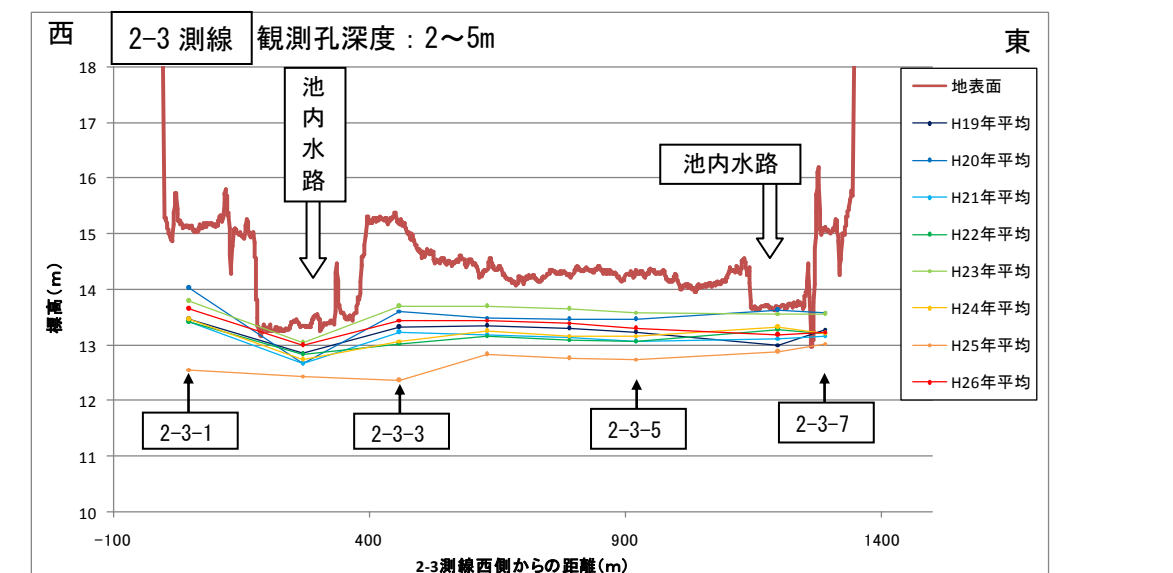
- 平成 25 年度は渇水のため地下水位が低かったが、本年度には回復した。特に本年度の 5 月から 9 月の平均地下水位は例年より高かったが、これは 6 月に降水量が多かったためと考えられる。

図 2.1.3 各トランセクト断面における地下水位断面図
(各年度の平均地下水位標高は 5 月～9 月の値を使用している)

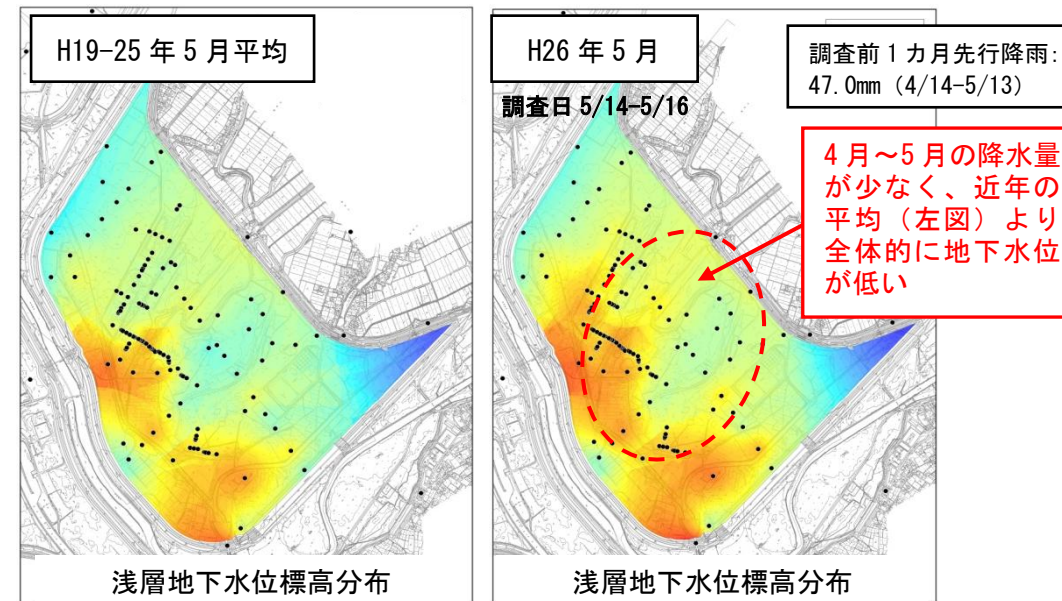
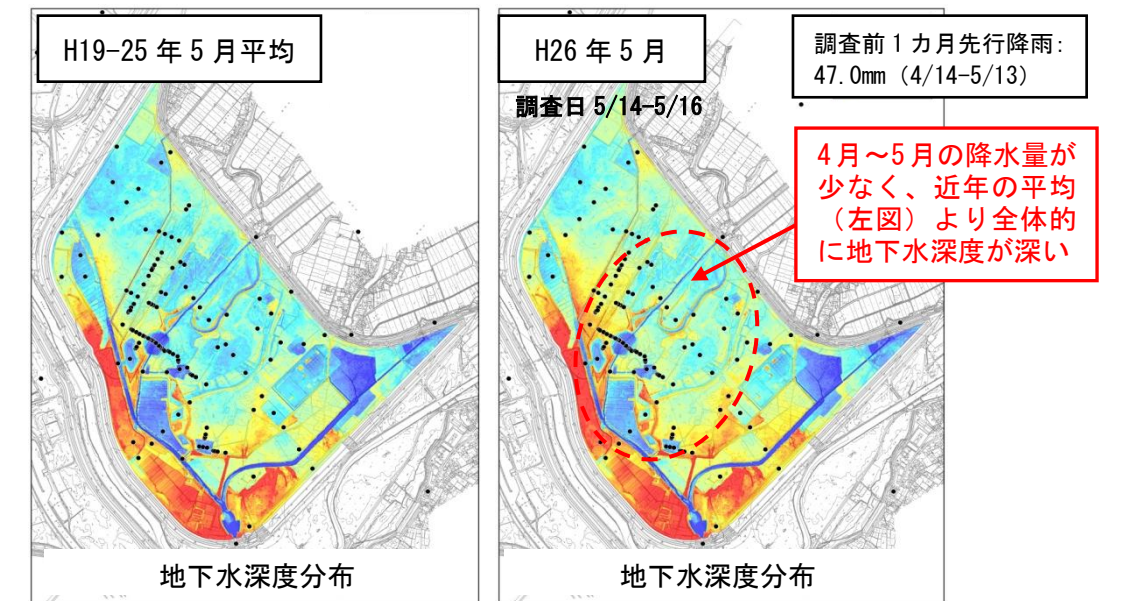
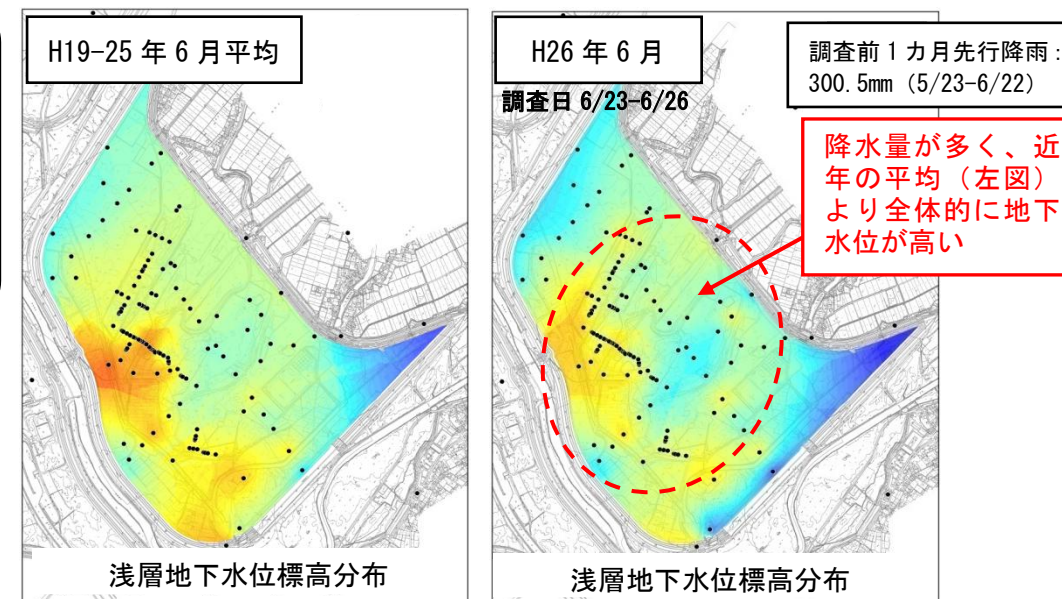
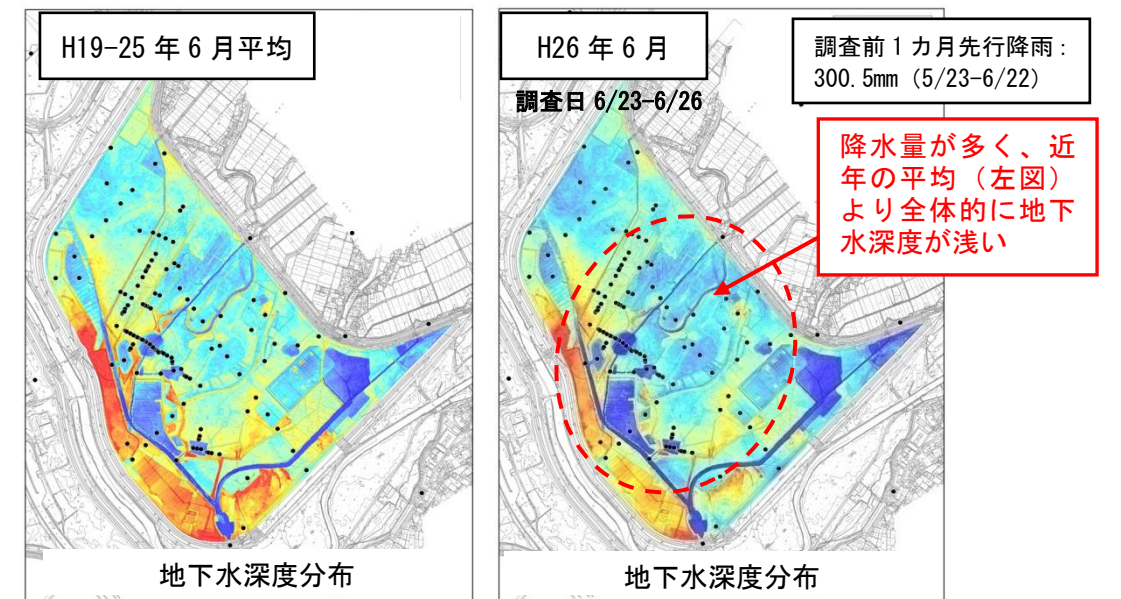
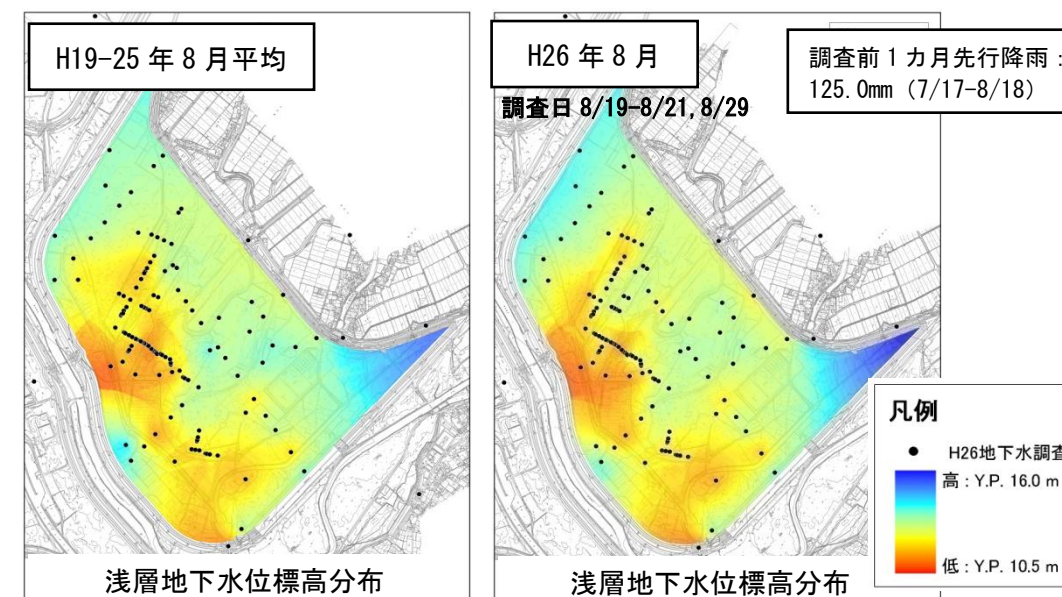
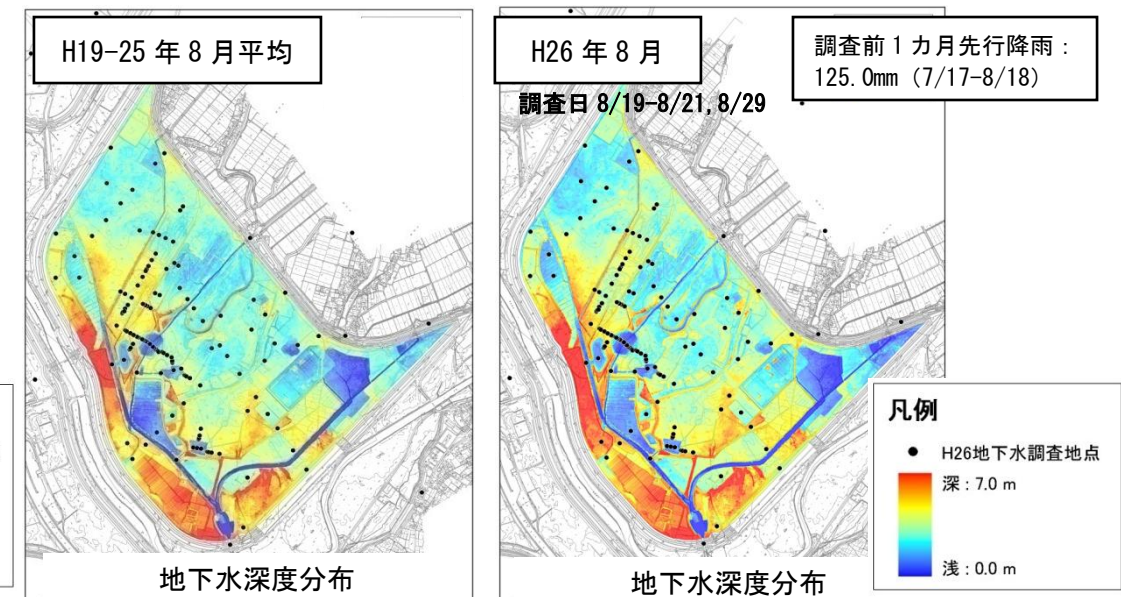
図 2.1.4 H19～25 年度 5 月、6 月および 8 月の平均浅層地下水位標高の段彩図と
H26 年度 5 月、6 月および 8 月の浅層地下水位標高の段彩図

平成 19 年から平成 25 年の 5 月、6 月および 8 月の平均浅層地下水位標高の段彩図と平成 26 年 5 月、6 月および 8 月の浅層地下水位標高の段彩図を図 2.1.4 に、平成 19 年から平成 25 年の 5 月、6 月および 8 月の平均浅層地下水深度の段彩図と平成 26 年 5 月 6 月および 8 月の浅層地下水深度の段彩図を図 2.1.5 に示す。

- ・春（5 月）は降水量が少なかったため、地下水位が低かったが、6 月は近年で最も降水量が多く、地下水位も大幅に上昇した。8 月は近年の平均と同程度まで低下した。

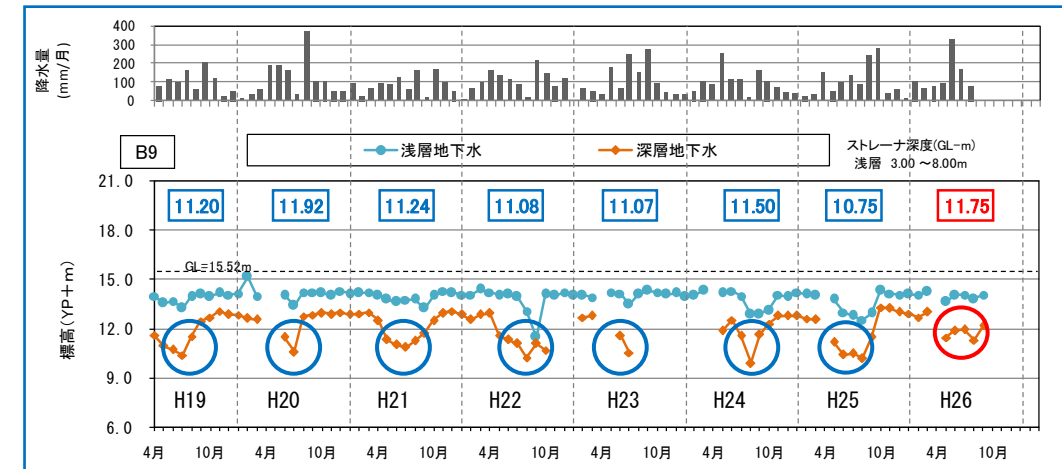
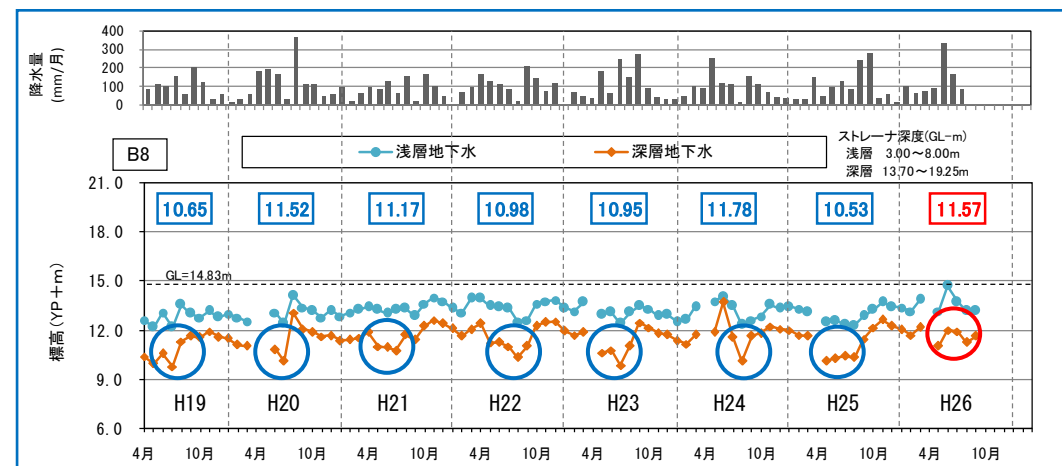
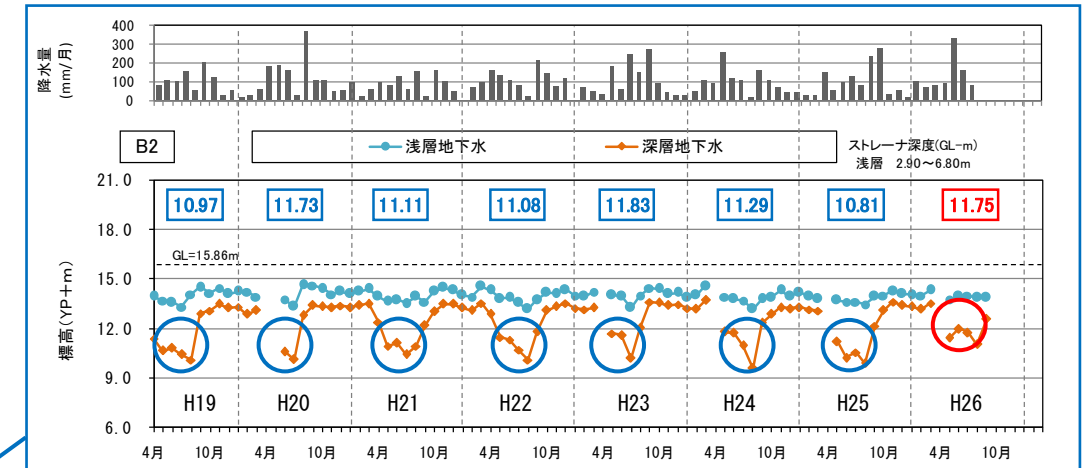
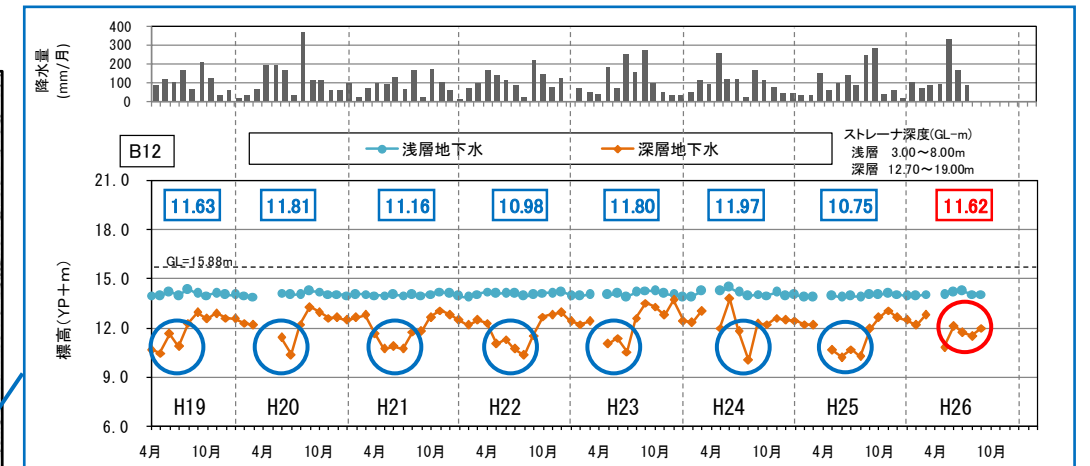
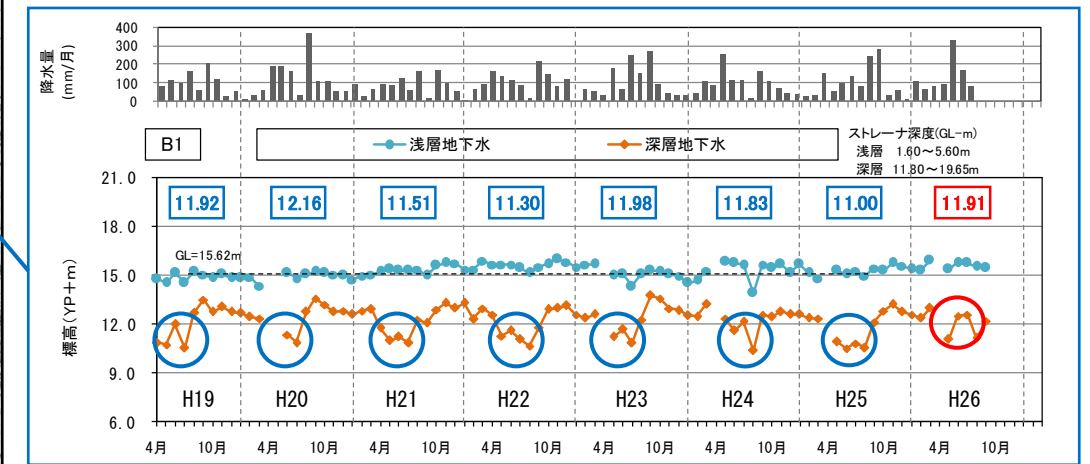
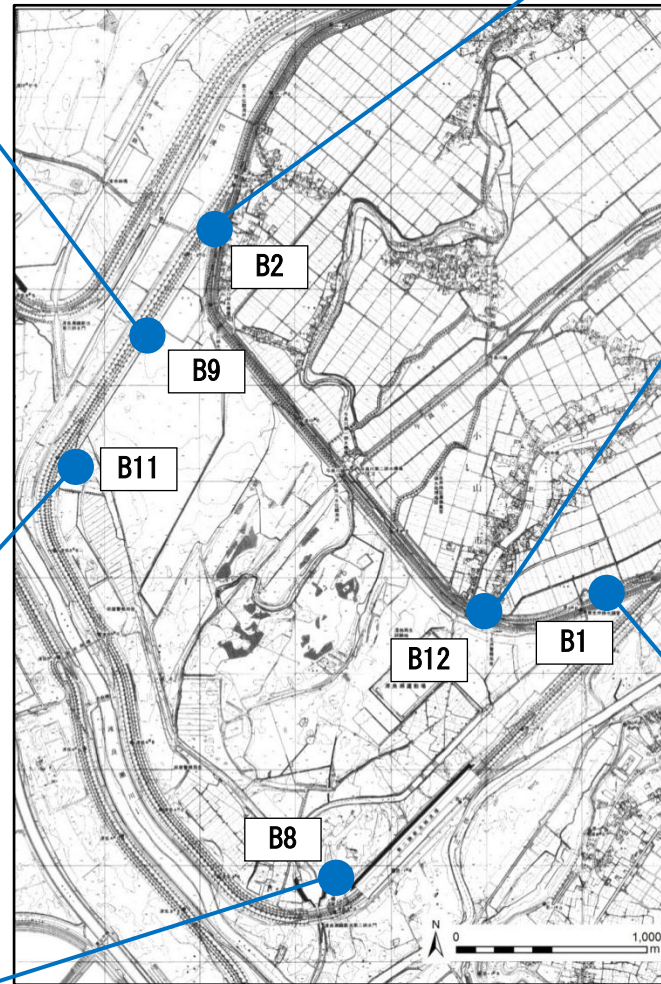
図2.1.7 H19～H26年度の深層地下水位変動
※グラフ中の数値は5月～9月の
平均地下水位 (Y.P.m) を示す。

深層地下水位観測地点における平成19年から平成26年までの地下水位変動を図2.1.7に示す。

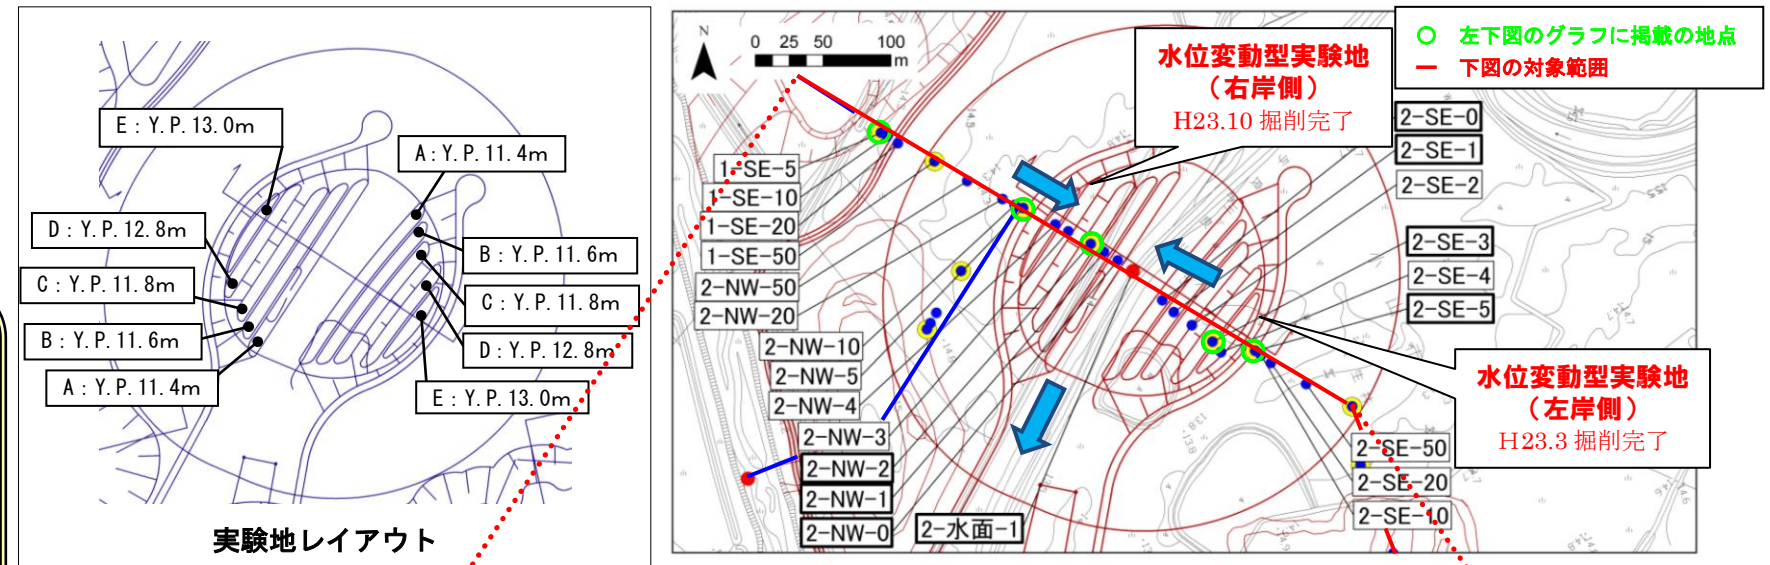
- ・本年度は昨年度と比較して、すべてのステップで冠水頻度が高くなった。
- ・4月から8月の冠水頻度をみると、A、Bは高頻度で冠水していた。Cの冠水頻度は40%程度であったが、冠水していない時も地下深度は非常に浅く、地下水位が地表面と同程度であることが多かった。
- ・一方、D、Eの冠水頻度は低く、地下水深度は0.5mから1.0m程度であった。

- ・水位変動型実験地と湿润環境形成実験地(1)の間に位置する範囲は、掘削地に挟まれているため、大幅な地下水位の低下がみられた(掘削前の平成23年度と本年度を比較すると70cm程度の水位差がみられる)。

図2.1.9 水位変動型実験地(1)における地下水位断面図
(上: H22年~H26の各年5月~9月平均地下水位の比較、
下: H26.5月~H26.9月の地下水位の比較)

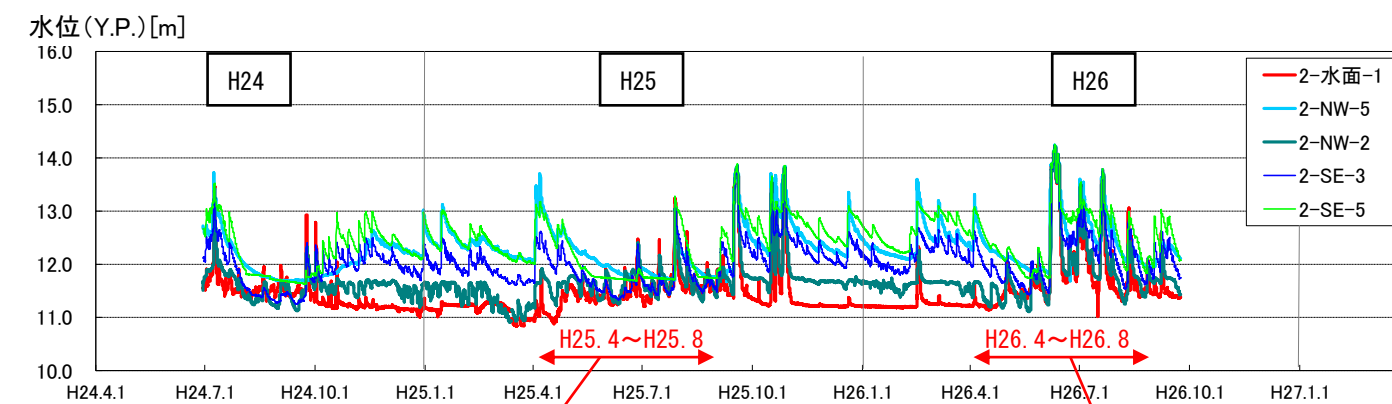
図2.1.8 水位変動型実験地(1)における地下水位の連続観測結果と

H25年およびH26年の4月から8月(153日)における水位変動型実験地における各ステップの冠水日数

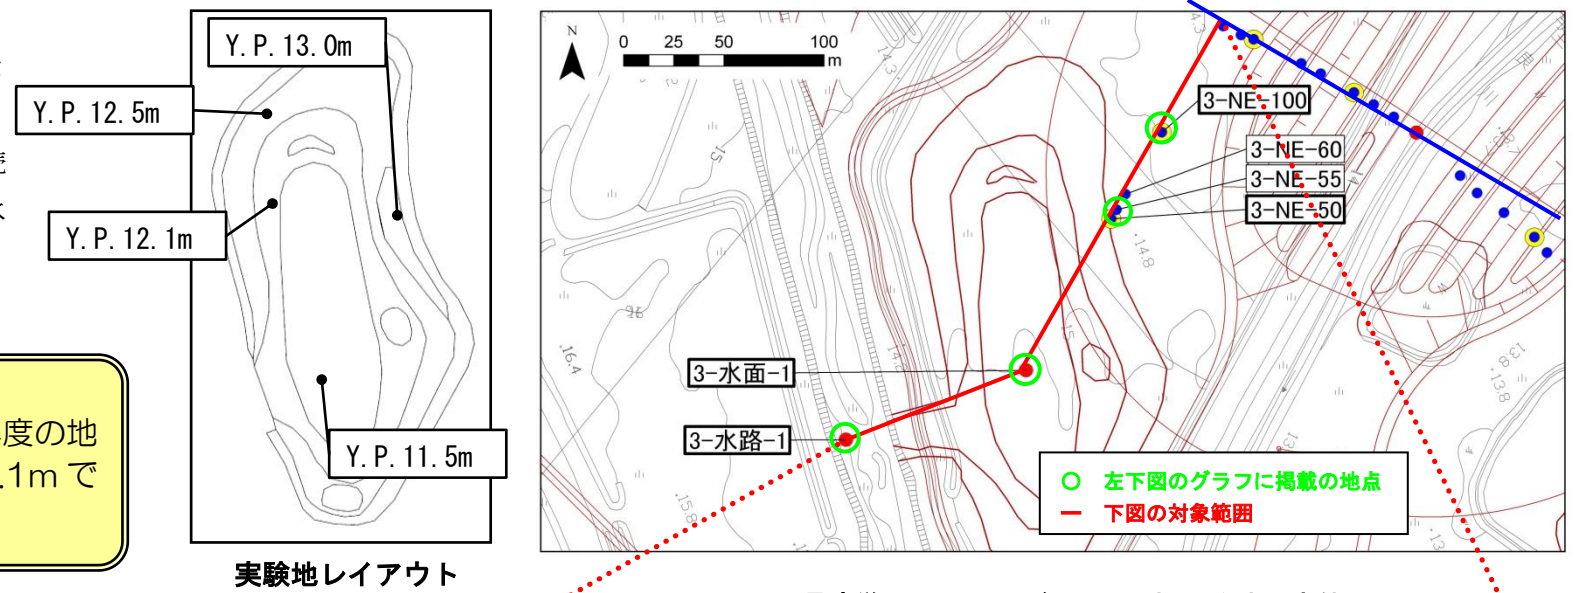
- ・6月の降水量が多く、すべてのステップで冠水頻度が高くなった。また、本年度の地下水位は昨年度より10cm程度高く、特に最下部に位置するステップY.P.12.1mでは地表面近くに地下水位があり、湿潤な環境となっていた。

図2.1.11 環境学習フィールド(2)における地下水位断面図
(上: H22年~H26の各年5月~9月平均地下水位の比較、
下: H26.5月~H26.9月の地下水位の比較)

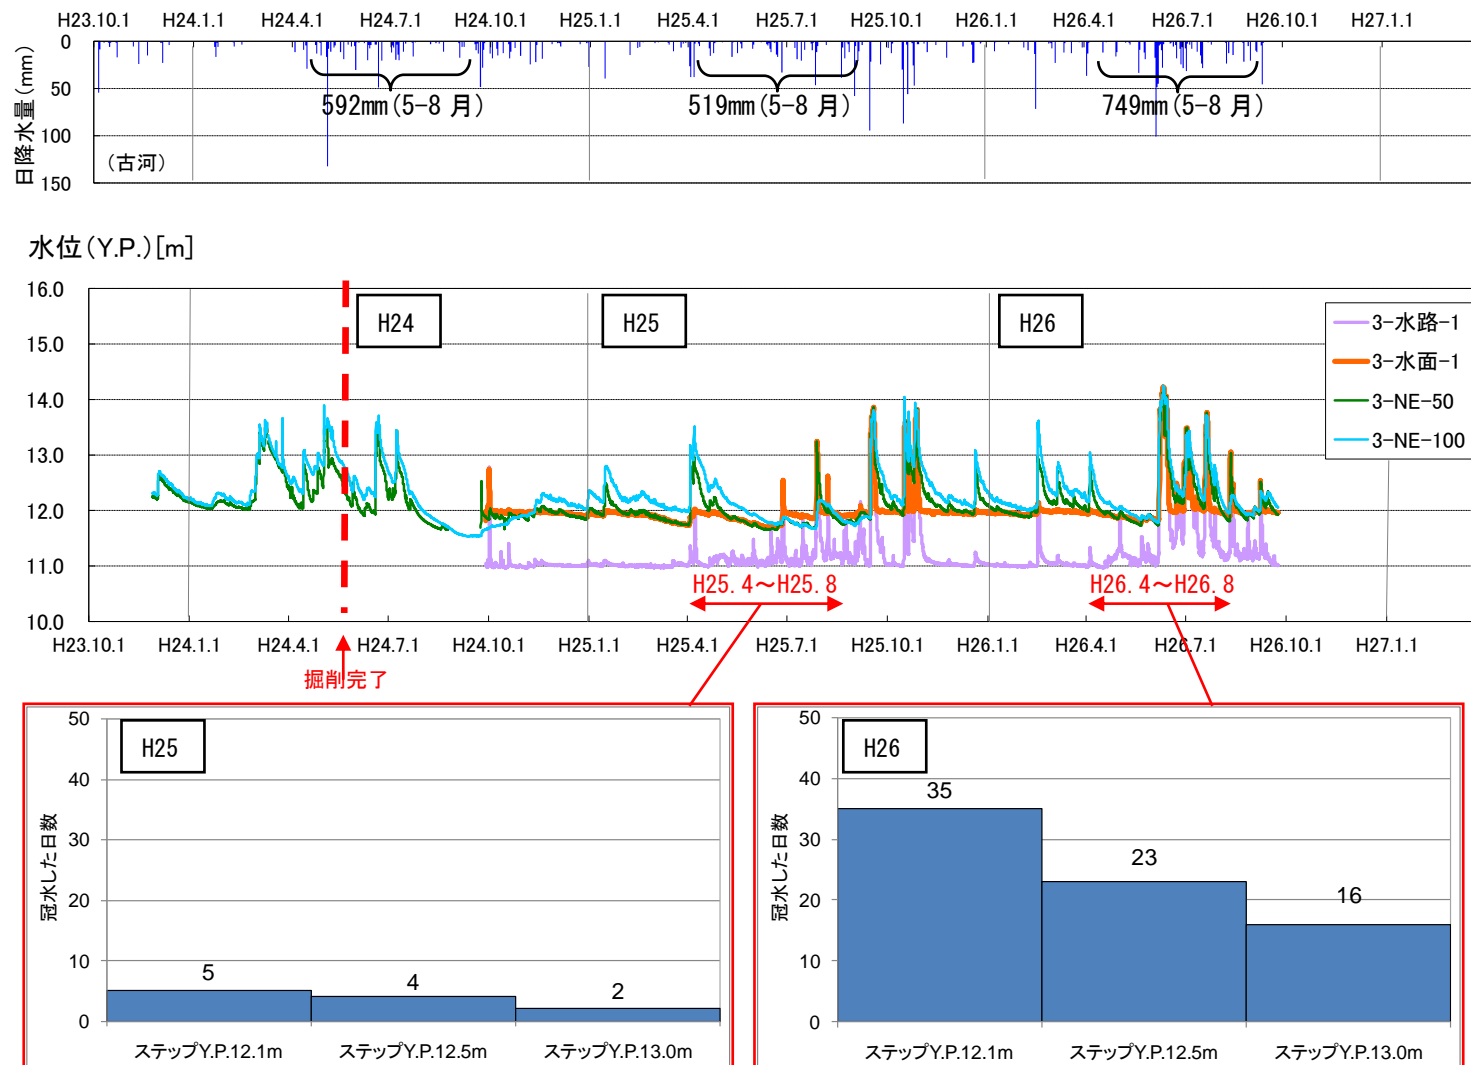
図2.1.10 環境学習フィールド(2)における地下水位の連続観測結果と

H25年およびH26年の4月から8月(153日)における環境学習フィールド(2)における各ステップの冠水日数

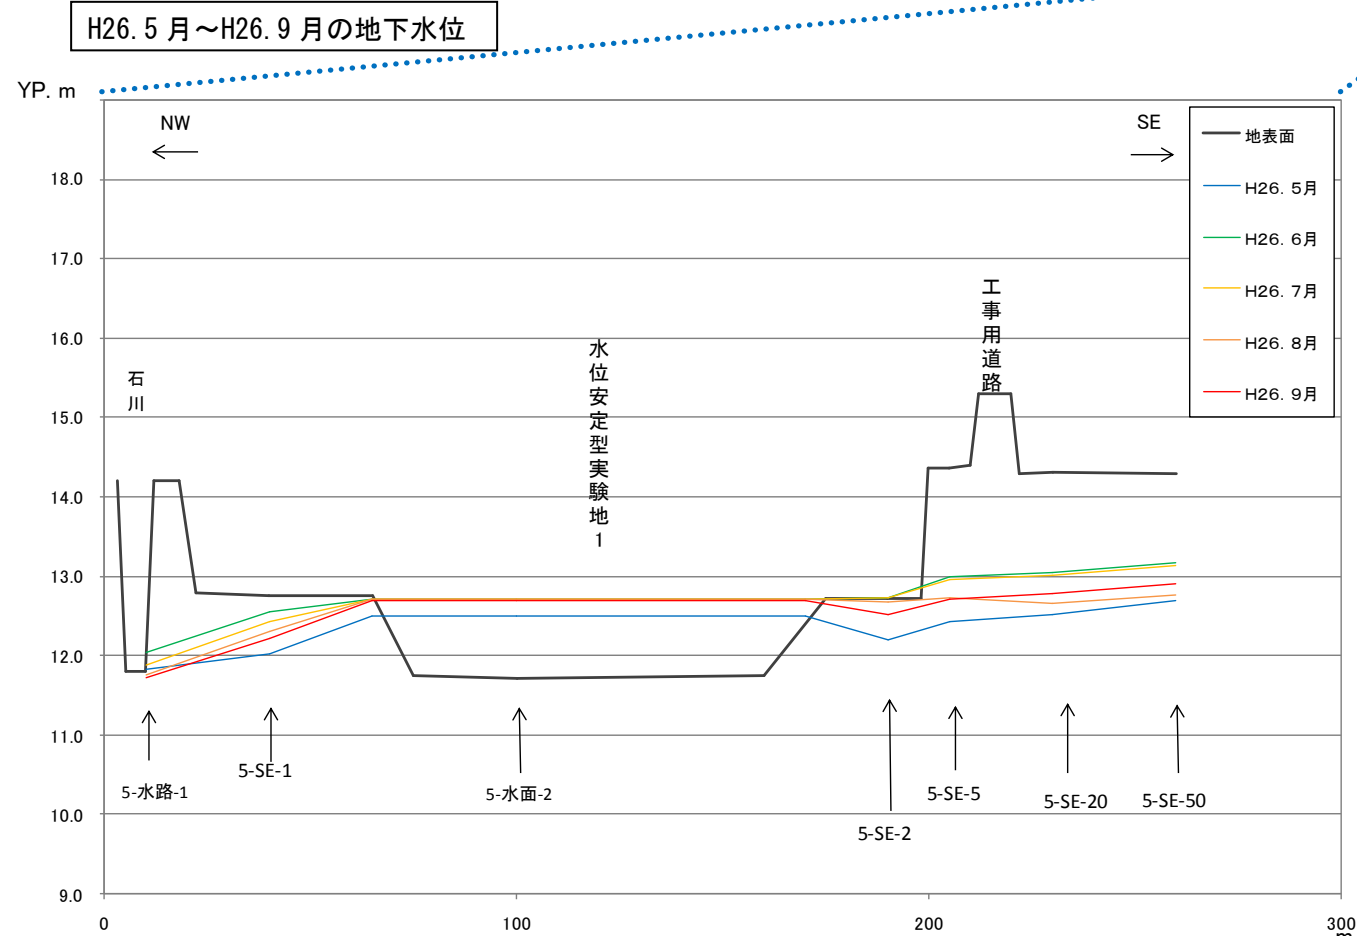
図 2.1.12 湿潤環境形成実験地 (1) における地下水位横断面図

- ・本年度の縦断面図をみると、5月は乾燥していたが、6月から9月では地下水位が上昇して、湿潤な環境となっていた。
- ・横断面図をみると、実験地の石川沿い (北西側) については、石川の水面に引っ張られる形で地下水位が低下し、比較的乾燥していた。一方で、工事用道路沿い (南東側) については、地下水位が高く、特に6月から8月の地下水位は地表面と同程度であった。

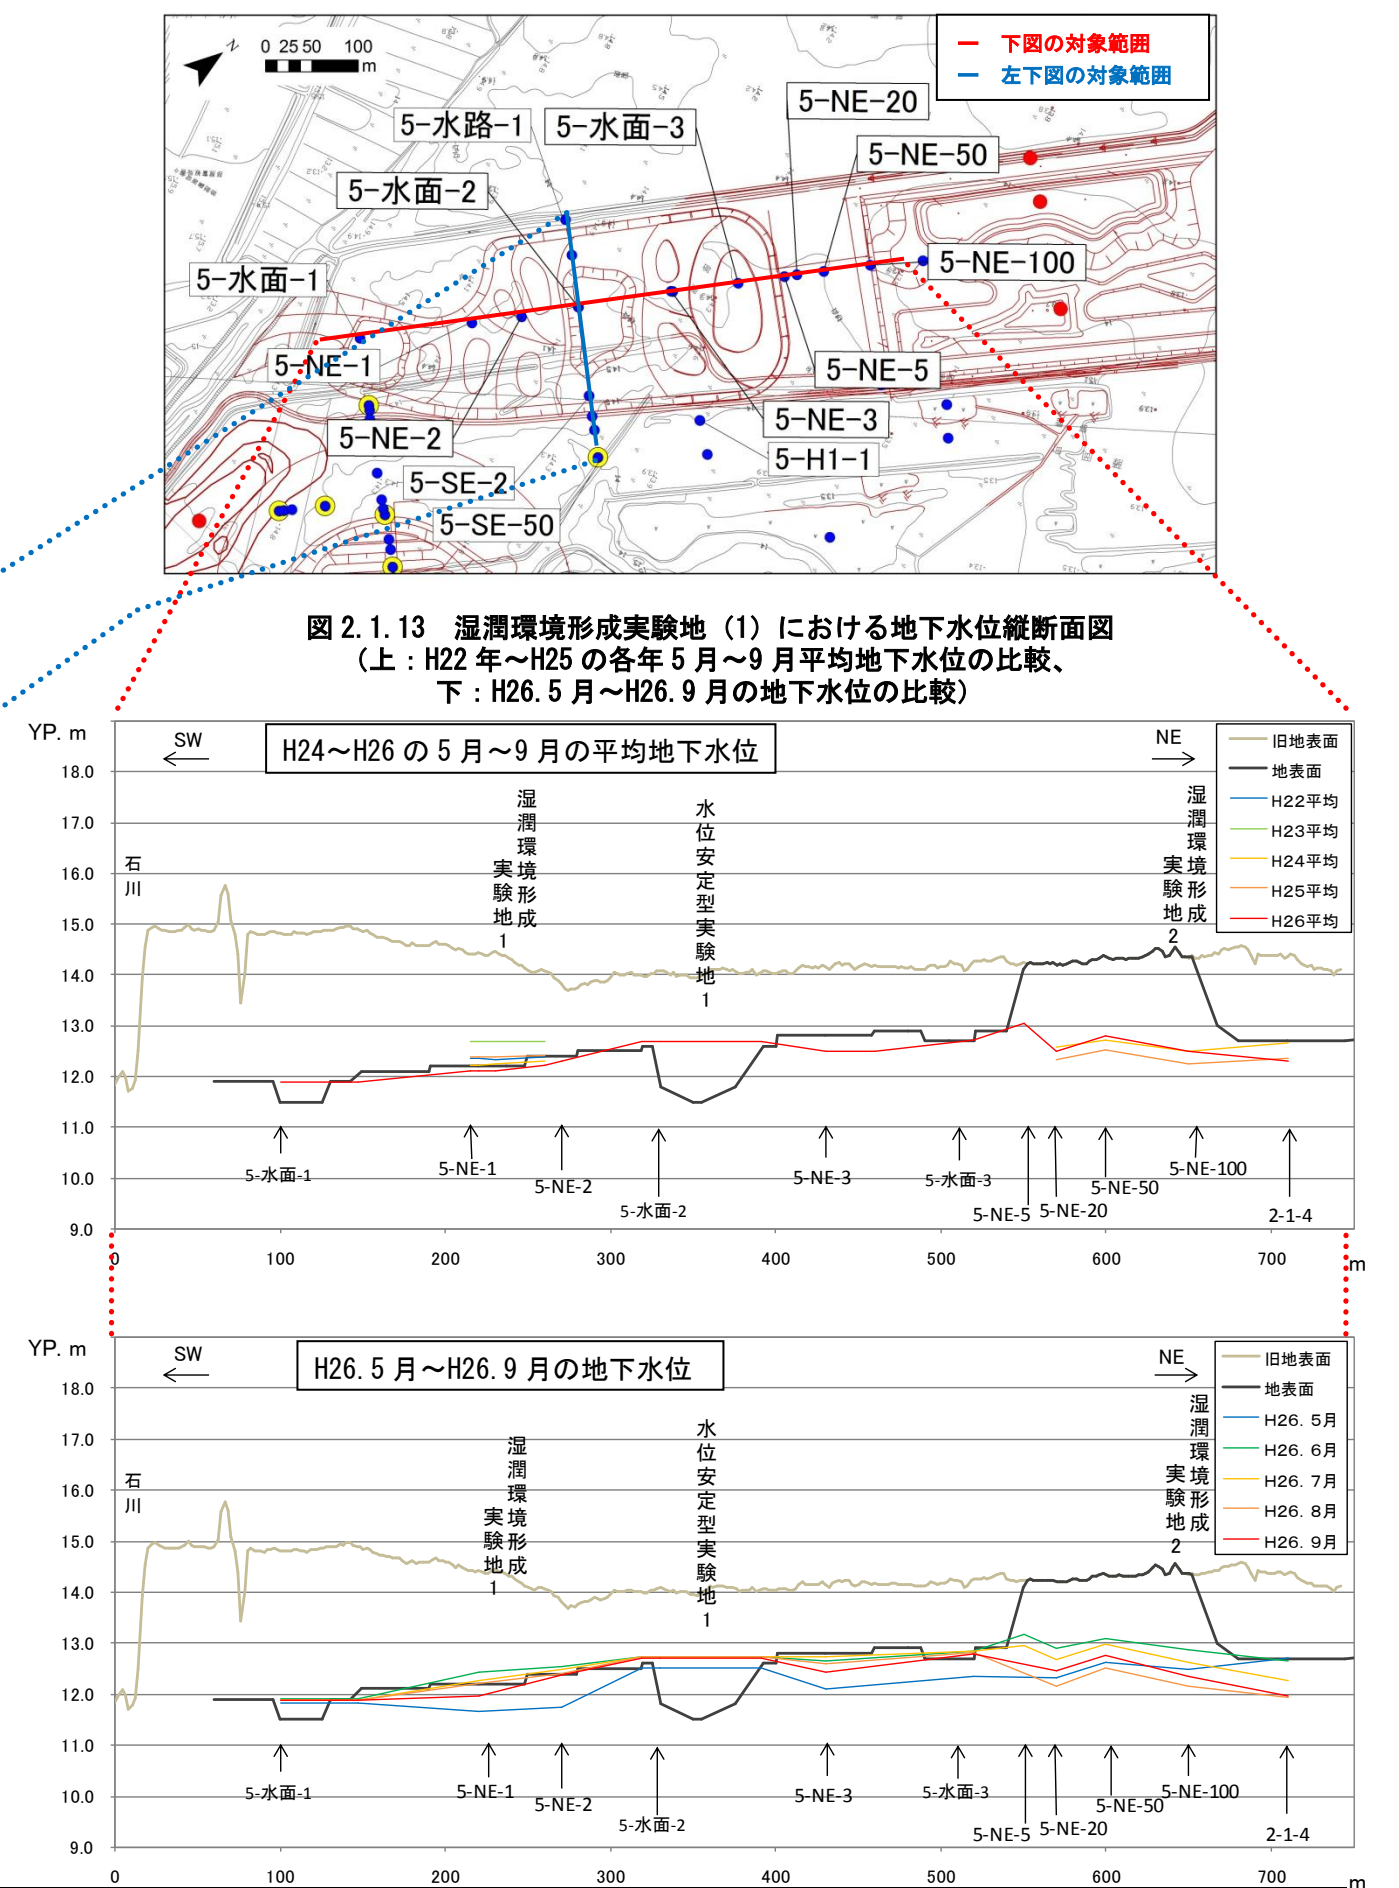
図 2.1.13 湿潤環境形成実験地 (1) における地下水位縦断面図
(上: H22 年～H25 の各年 5 月～9 月平均地下水位の比較、
下: H26. 5 月～H26. 9 月の地下水位の比較)

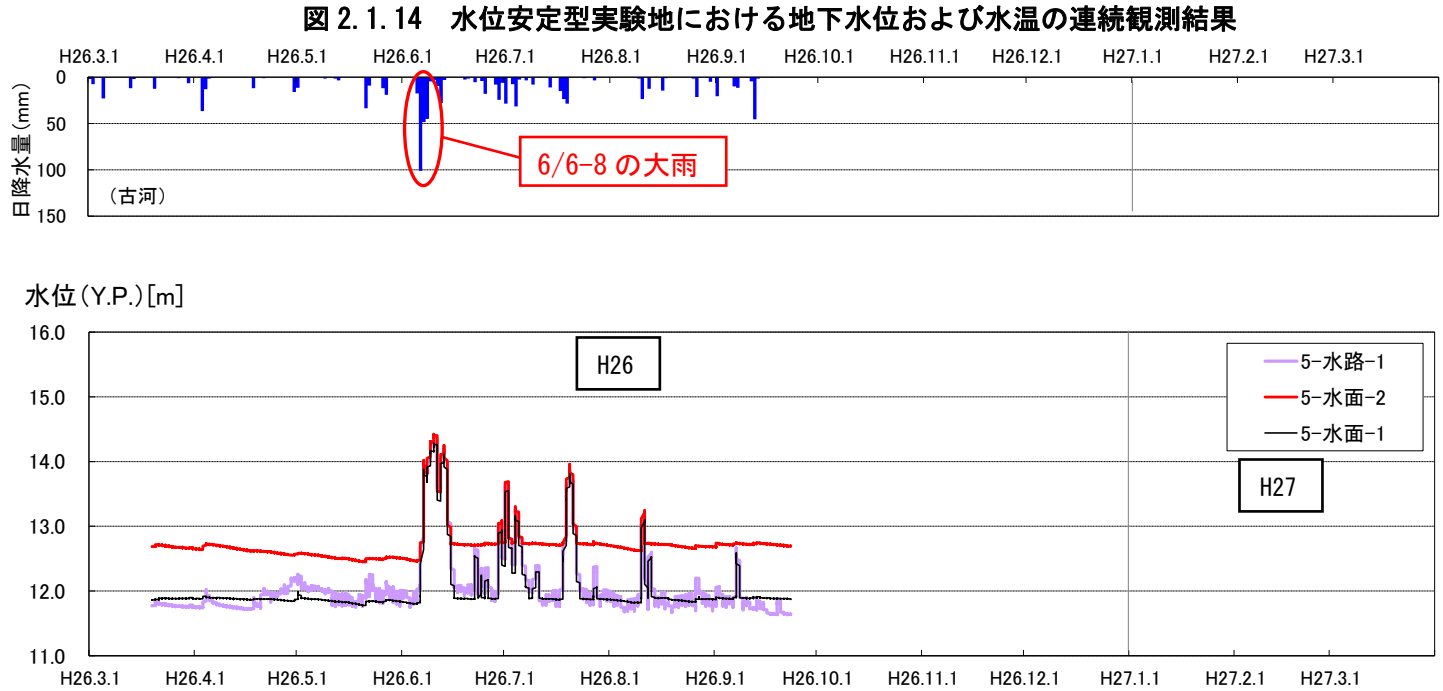
水位安定型実験地における地下水位および水面連続観測の結果を図2.1.14に、一斉測水の結果より作成した地下水位断面図(再掲)を図2.1.16に示す。

- ・3月19日から6月5日まではY.P.12.6m程度で安定し、6月6日から8日の降雨後はY.P.12.8m程度で安定しており、環境学習フィールド(1)の池のような変動はみられない。
- ・本年度4月から9月の間に、降雨時の増水によって石川と水位安定型実験地の水面が6回つながった。
- ・石川と水位安定型実験地の間の部分は、石川に向かって地下水位が低下しているため、乾燥している。ただし、水位安定型実験地は水位が安定しており、東側から水の供給を受けていると考えられる。

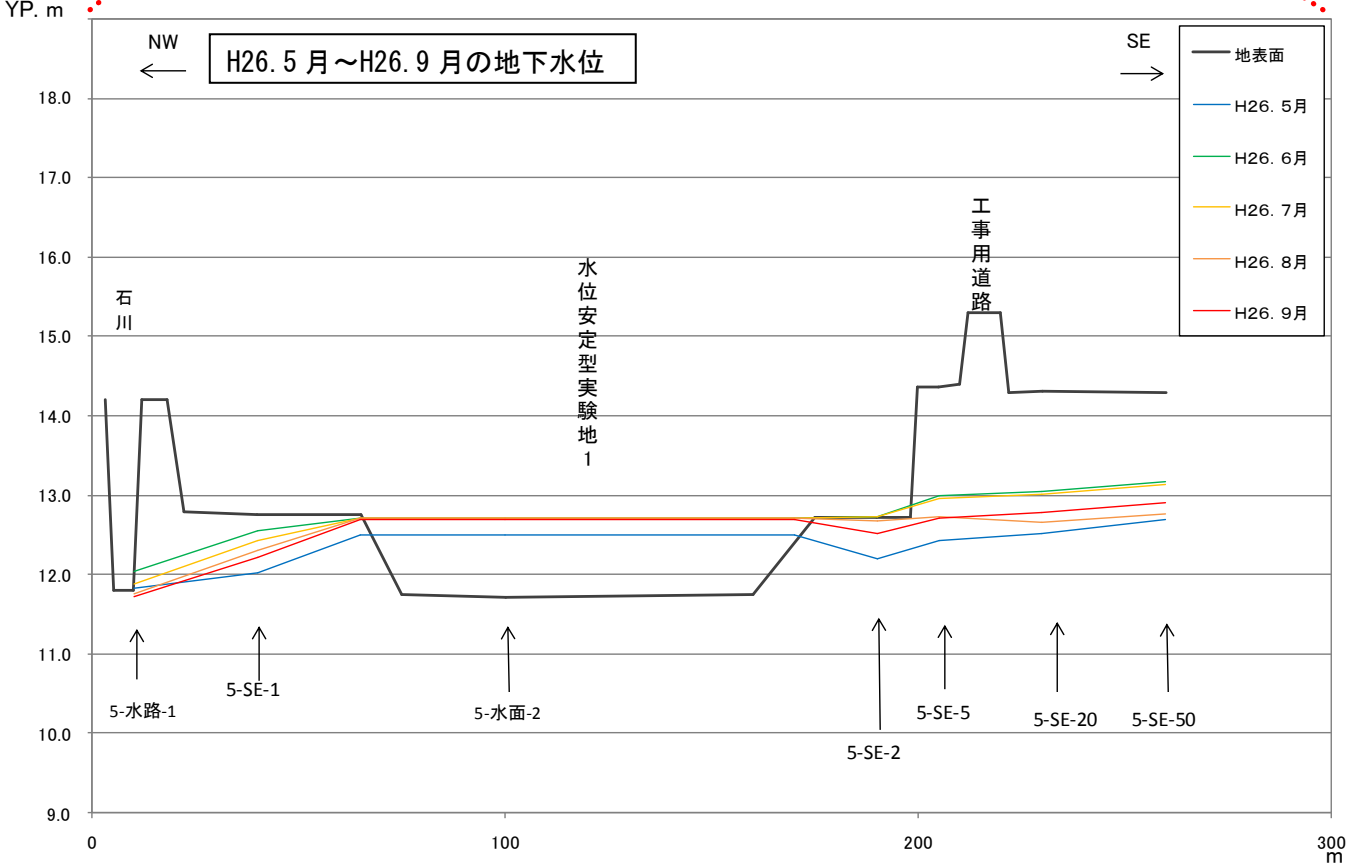
図 2.1.16 再掲：水位安定型実験地における地下水位断面図
(H26.5月～H26.9月の地下水位の比較)

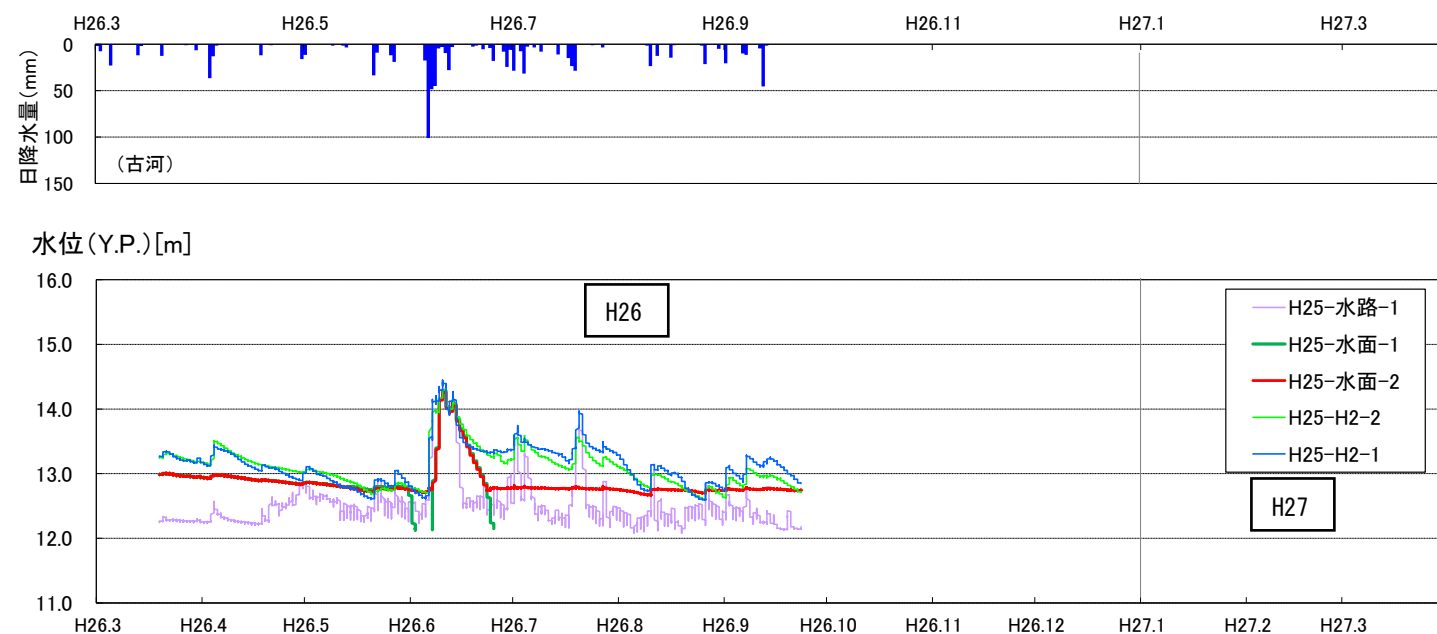
- ・観測を開始した 3 月以降、池の水面の高さはほぼ一定であった (Y.P.12.8m)。現況を保全する地区 (湿潤環境形成実験地 (2) の東側) より、水の供給を受けている可能性がある。

- ・観測を開始した 3 月から 6 月まで池の水位は Y.P.12.8m 程度でほぼ一定であったが、7 月以降は拡張工事に伴うポンプアップにより水位が低下した (Y.P.11.8m 程度であった)。

図 2.1.17 湿潤環境形成実験地 (2) における地下水位および水温の連続観測結果

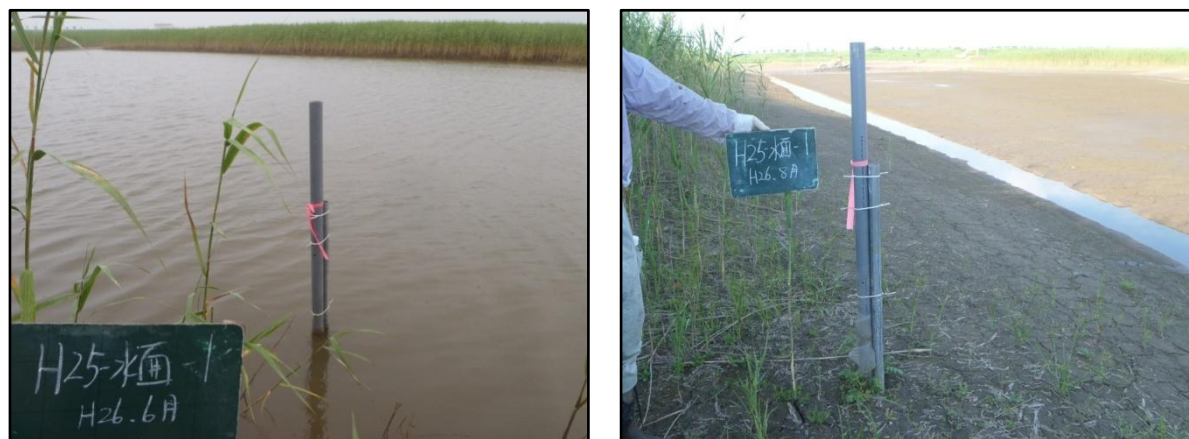
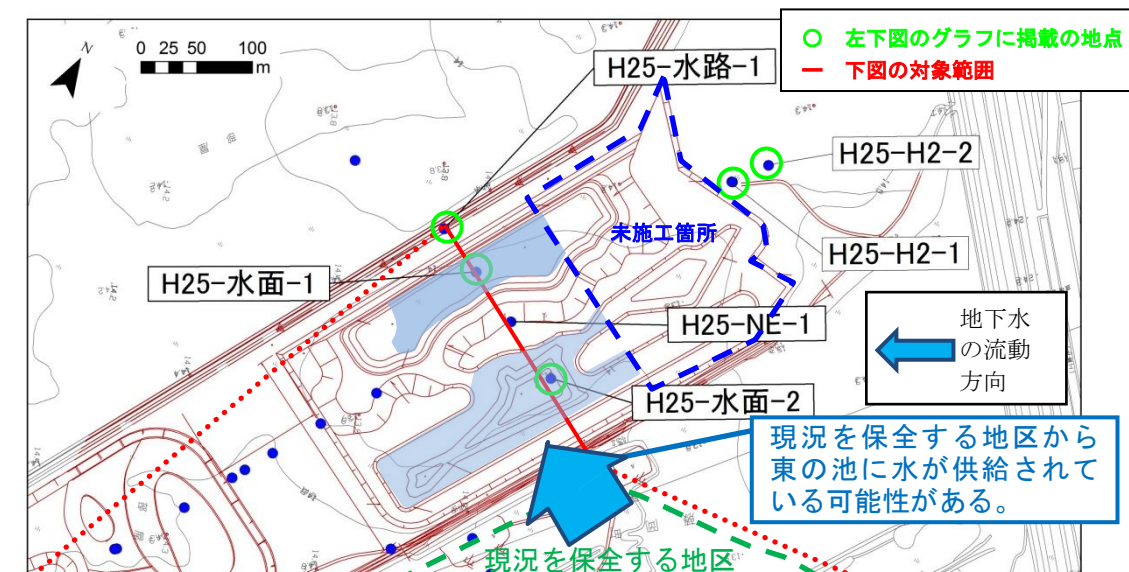
図 2.1.18 西の池の水抜き前と水抜き後の風景 (左図: 6 月、右図: 8 月)
