本年度のモニタリングに関する調査結果（中間報告）

渡良瀬遊水地は、33km² の面積を有する我が国最大の遊水地であり、利根川水系の治水及び利水上の要の施設として機能する一方、本州以南で最大の低層湿原（湿地）として位置づけられており、ヨシ原を基盤とする豊かな自然環境を形成するなど利根川上流域でも特徴的な場所となっている。この豊かで貴重な渡良瀬遊水地の自然環境をいかに保全・再生していくかについては重要な課題である。

2. モニタリング調査中間報告

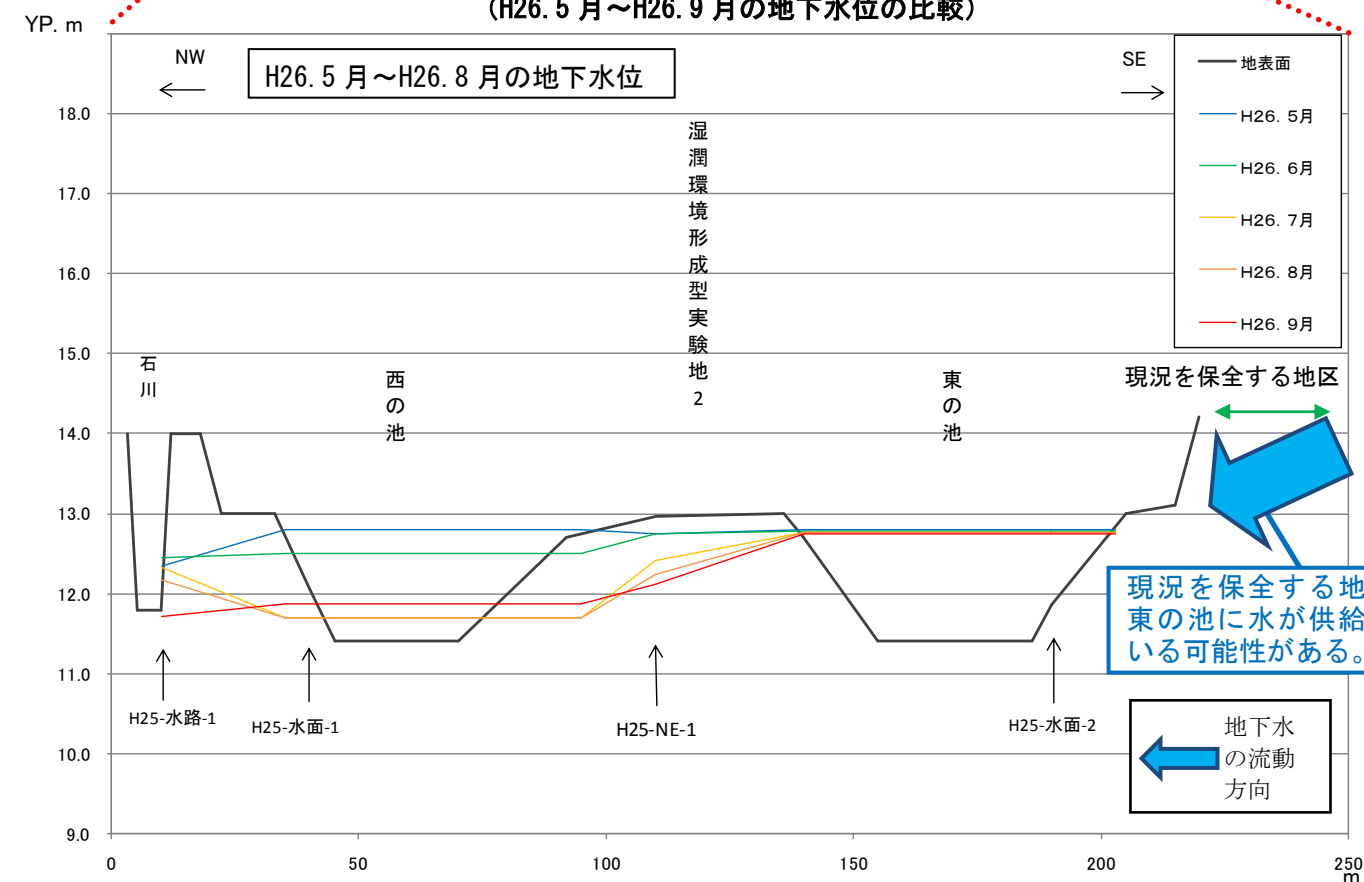
図 2.1.19 湿潤環境形成実験地 (2) における地下水位断面図
(H26.5 月～H26.9 月の地下水位の比較)

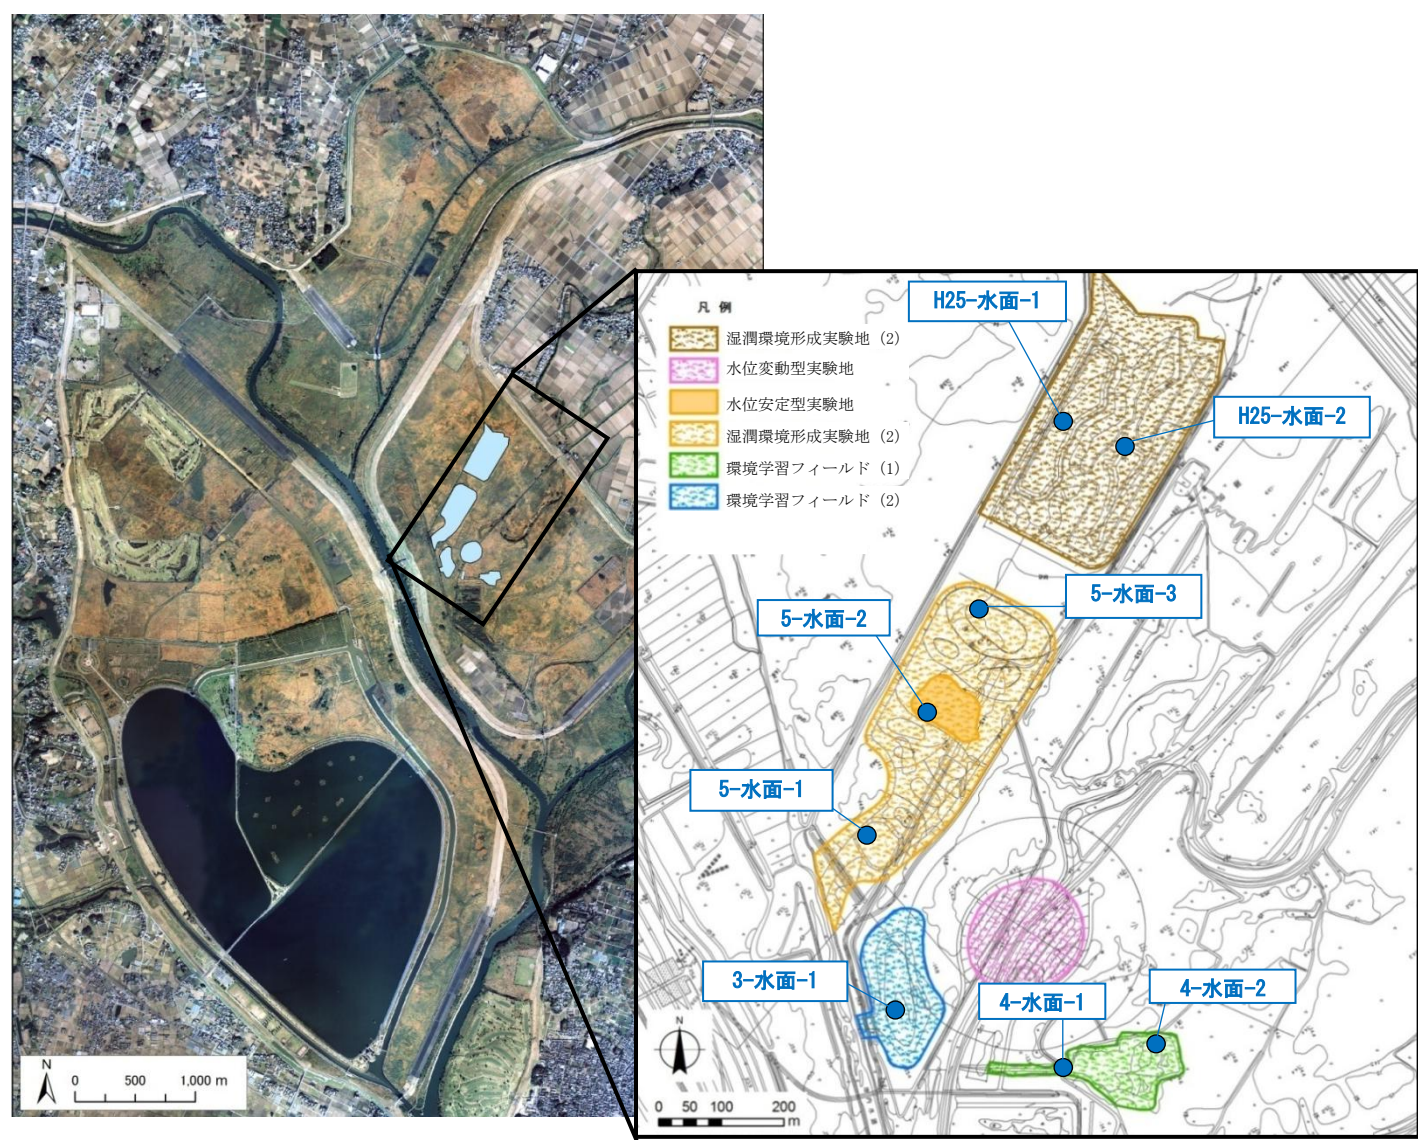
図 2.2.1 水温の観測地点

図 2.2.1 に示す水草が生育している 2 つの池（図中赤字）と実験地内にある 8 つの池（図中青字）で水温の連続観測および水質調査を行い、水草の生育と水質の関係について考察を行った。

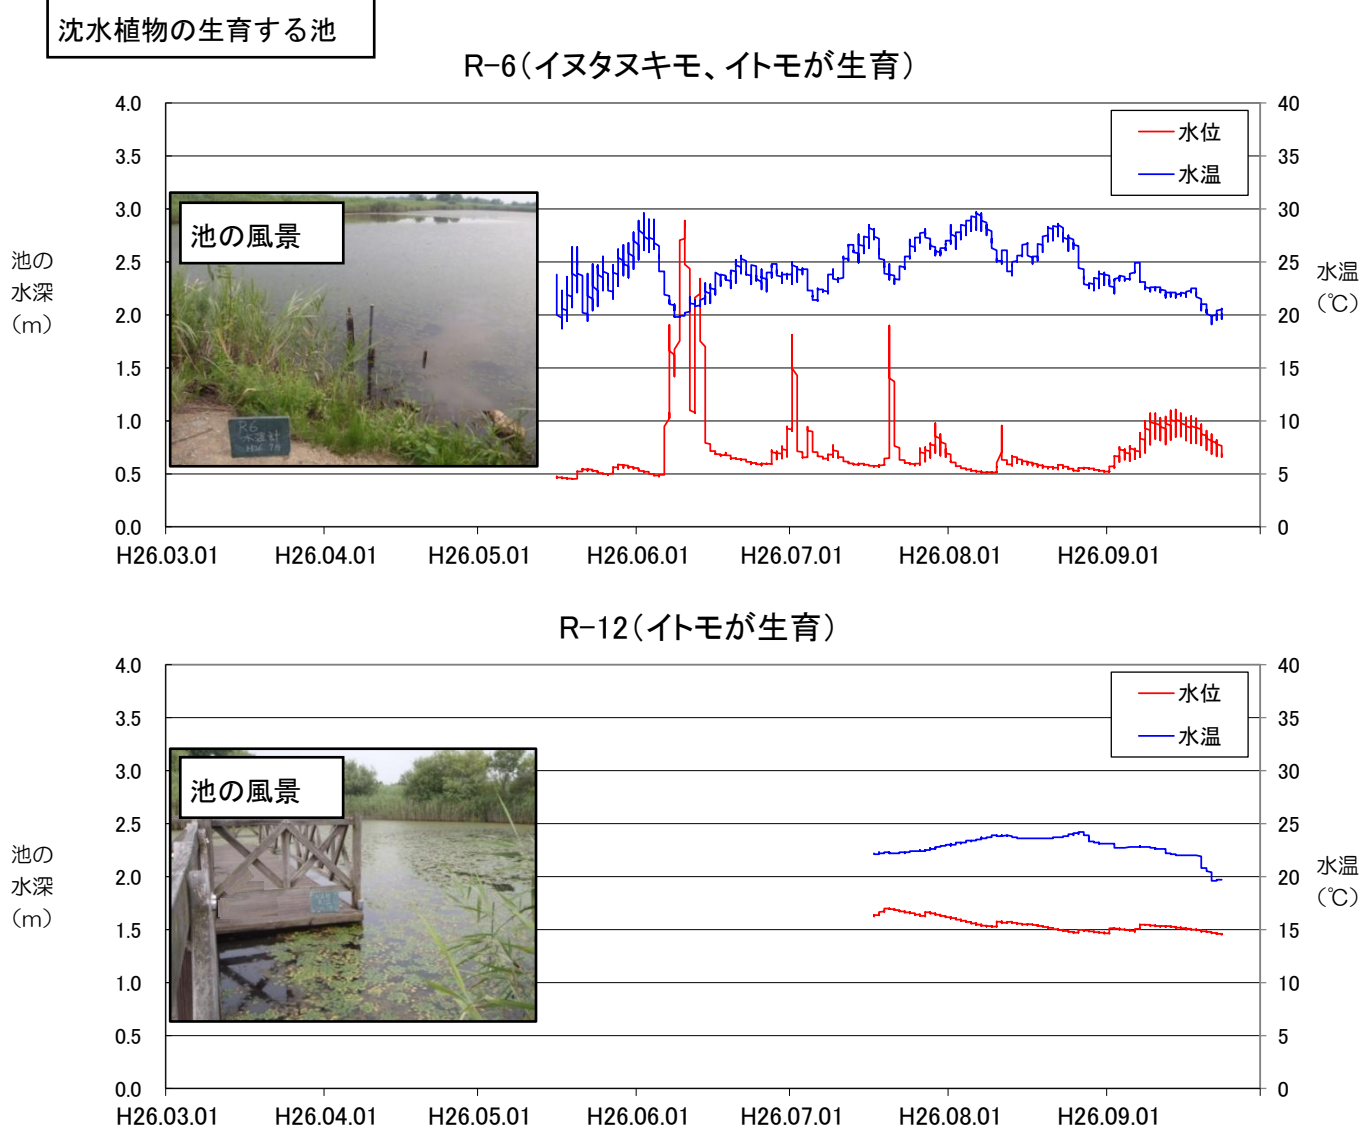
- ・夏季の各観測地点の最高水温を見ると、4-水面-1 では約 40℃、3-水面-1、H25-水面-1 および H25-水面-2 では約 35℃、その他の地点では約 30℃だった。

- ・湿潤環境形成実験地（1）、湿潤環境形成型実験地（2）および水位安定型実験地の水温は、沈水植物の生育する R-6 や R12 と同様に日較差が小さかった。したがって、これらの実験地の池は、環境学習フィールド（1）や（2）の池と比較して、水温という観点で安定した環境であると考えられる。特に「5-水面-3」は、水深が浅いにもかかわらず、水温が安定していることから、地下水の流入量が多い可能性がある。

図 2.2.2 水草が生育する R-6 および R12 の水温および水深の連続観測結果

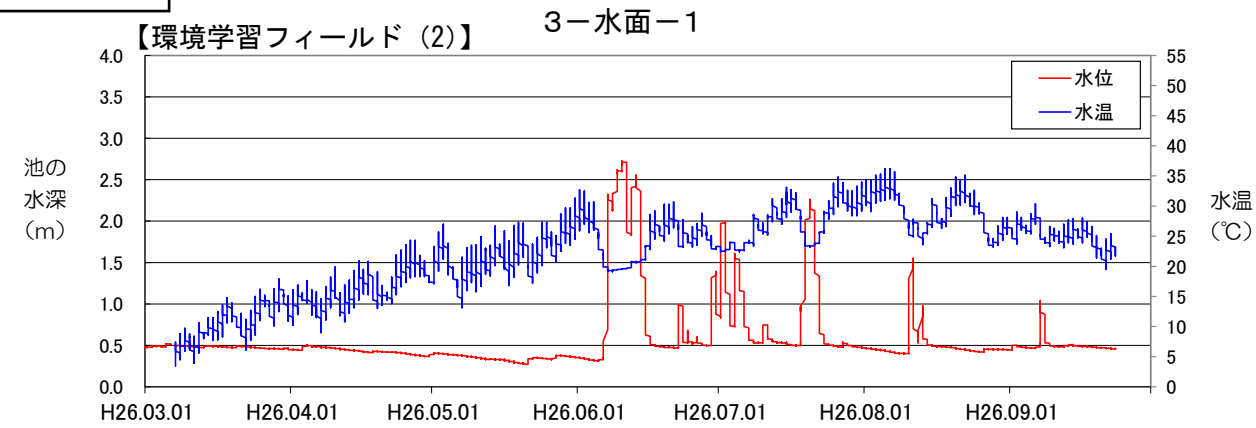
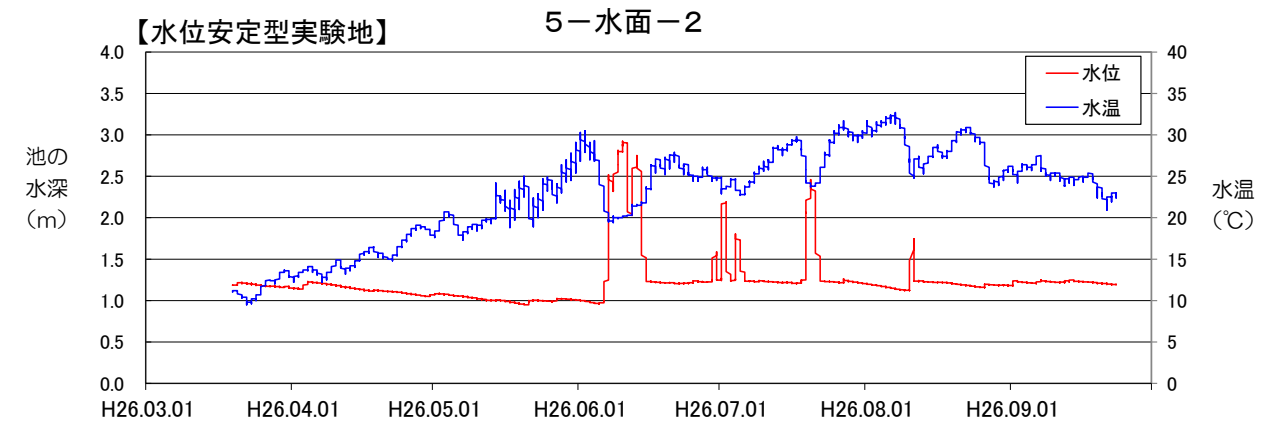
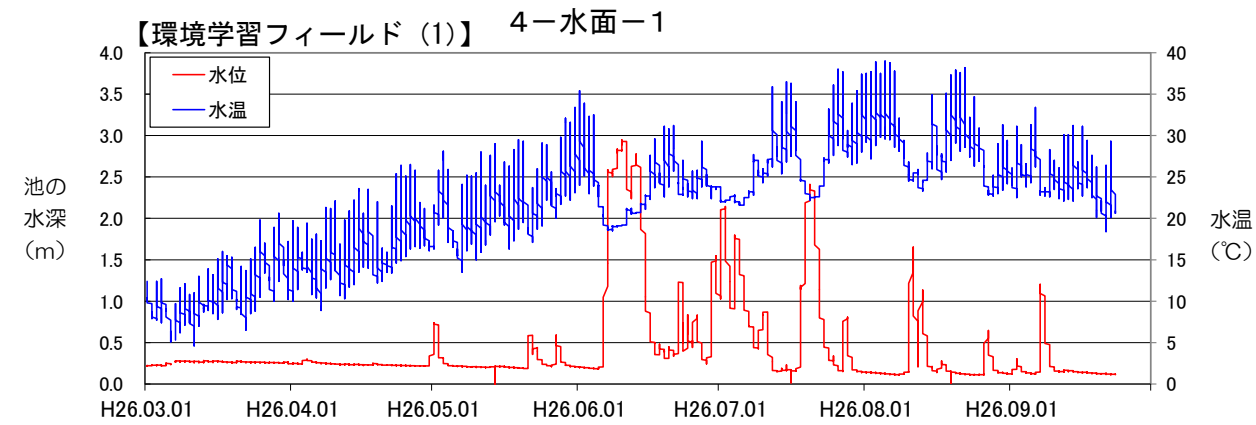
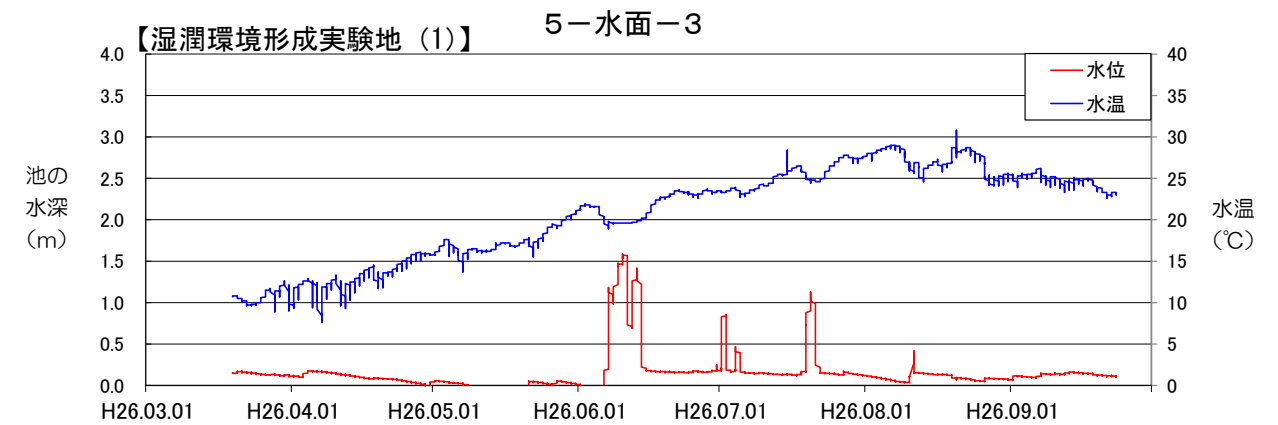
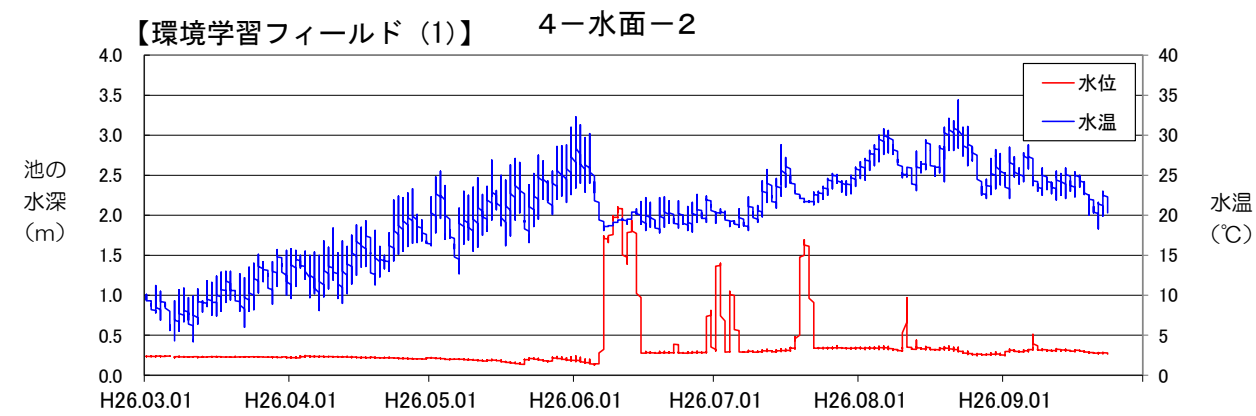
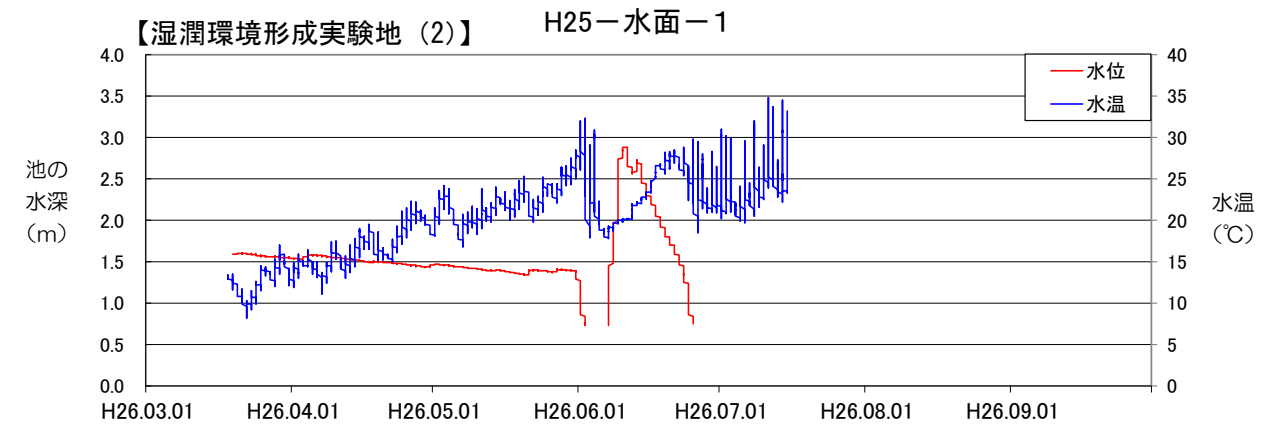
図 2.2.3 実験地内の 8 つの池の水温および水深の連続観測結果

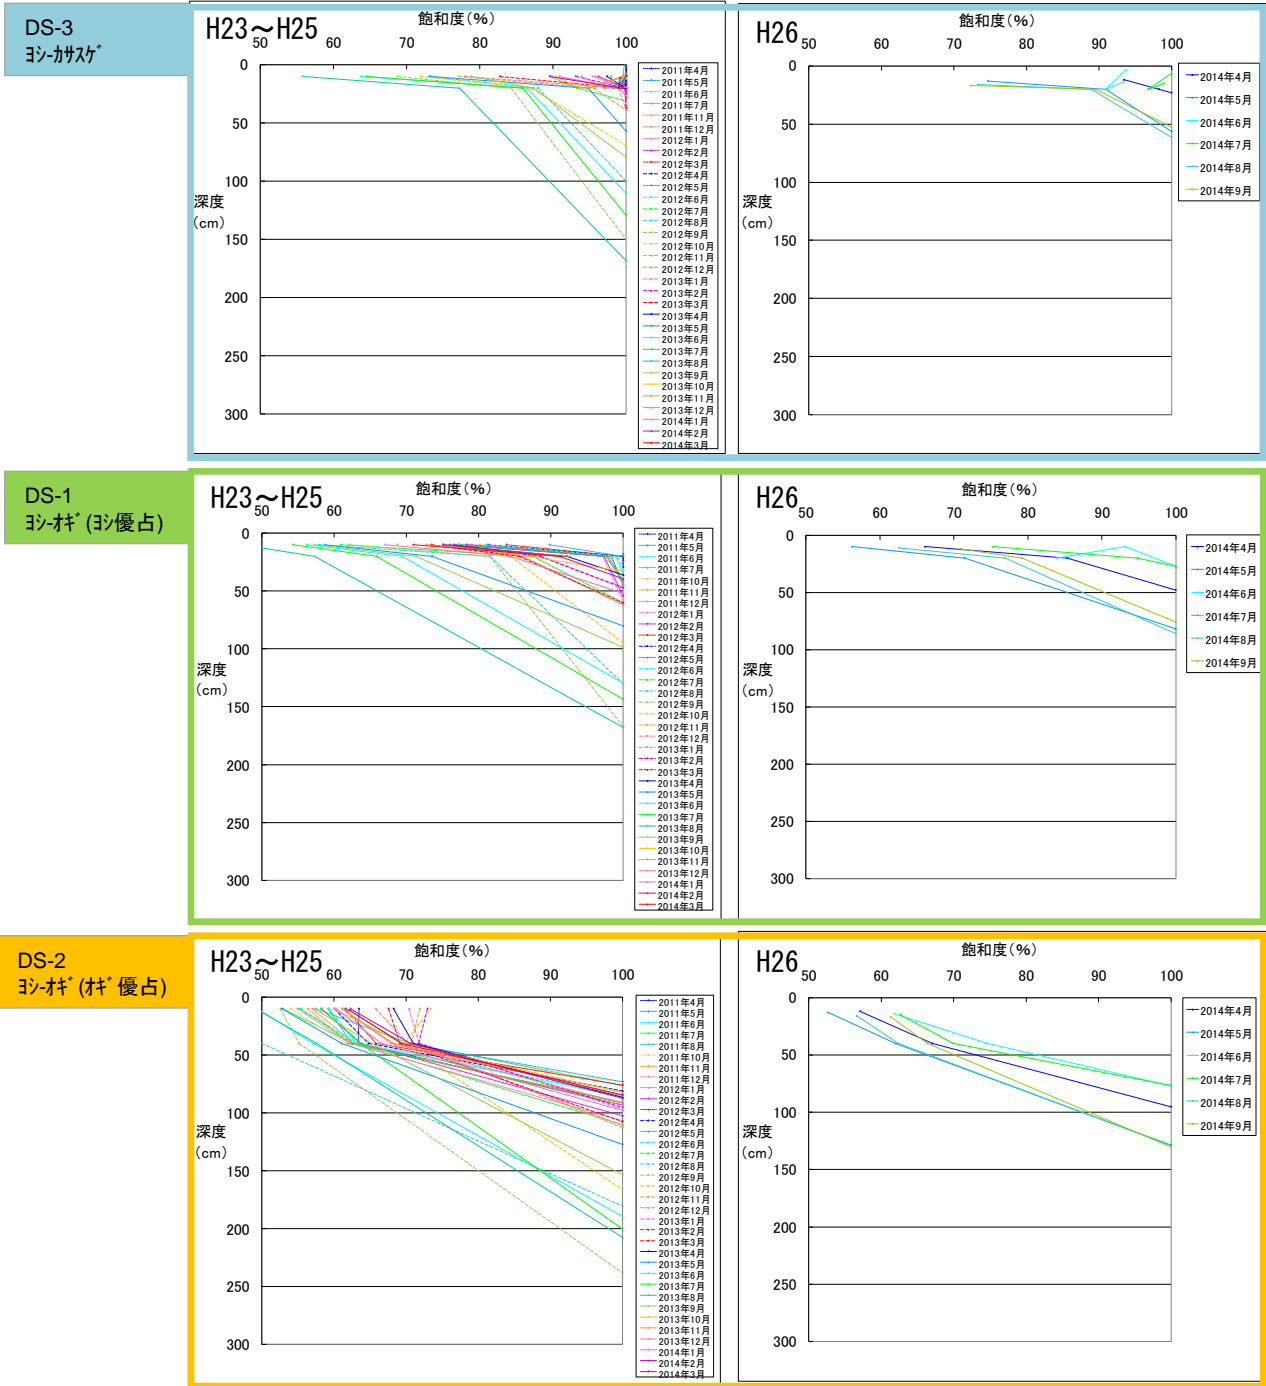
飽和度と深度の関係を図 2.3.2 に示す。なお、飽和度 100%の深度については、地下水面の位置になると想定した。これらのグラフは深さが増すに従い、どのように飽和度が上昇するかを表現している。

図 2.3.2 DS-1、DS-2、DS-3 における H23～H25（左図）と本年度（右図）の月別深度-飽和度グラフ

- 上記のグラフから「深度による飽和度の変化パターン」と「植生」の間に以下のような関係があることが示唆された。
 - ①ヨシ-カサスケ：表層の飽和度→高い、下層の飽和度→高い
 - ②ヨシ-オギ（ヨシ優占）：表層の飽和度→低い、下層の飽和度→高い
 - ③ヨシ-オギ（オギ優占）：表層の飽和度→低い、下層の飽和度→低い

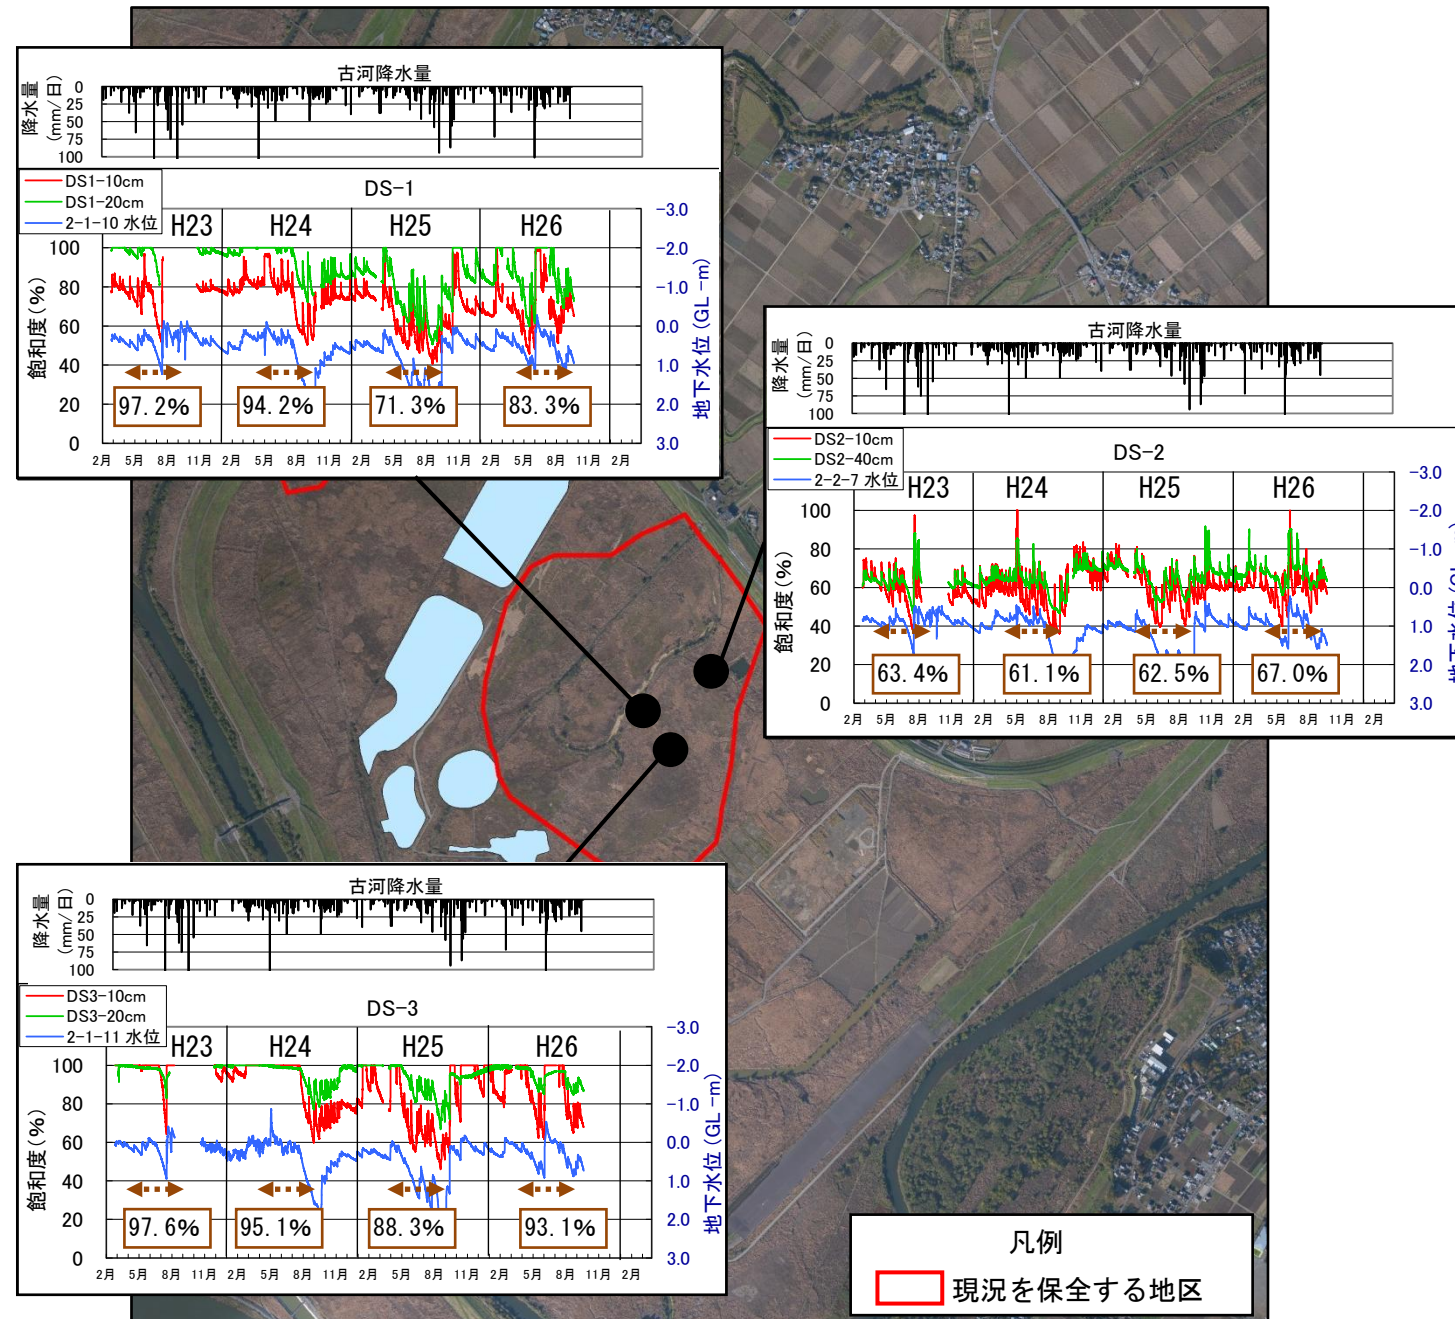
図 2.3.3 永久コドラートにおける土壌水分連続観測結果

※グラフ中の「数値」は 4/1 から 9/23 までの設置深度が深い方の平均飽和度（％）を示す。

- ・降水量の少なかった平成 25 年度は全体的に飽和度が低くなったが、本年度は 6 月の降水量が多く、平成 23、24 年度と同程度まで回復した。

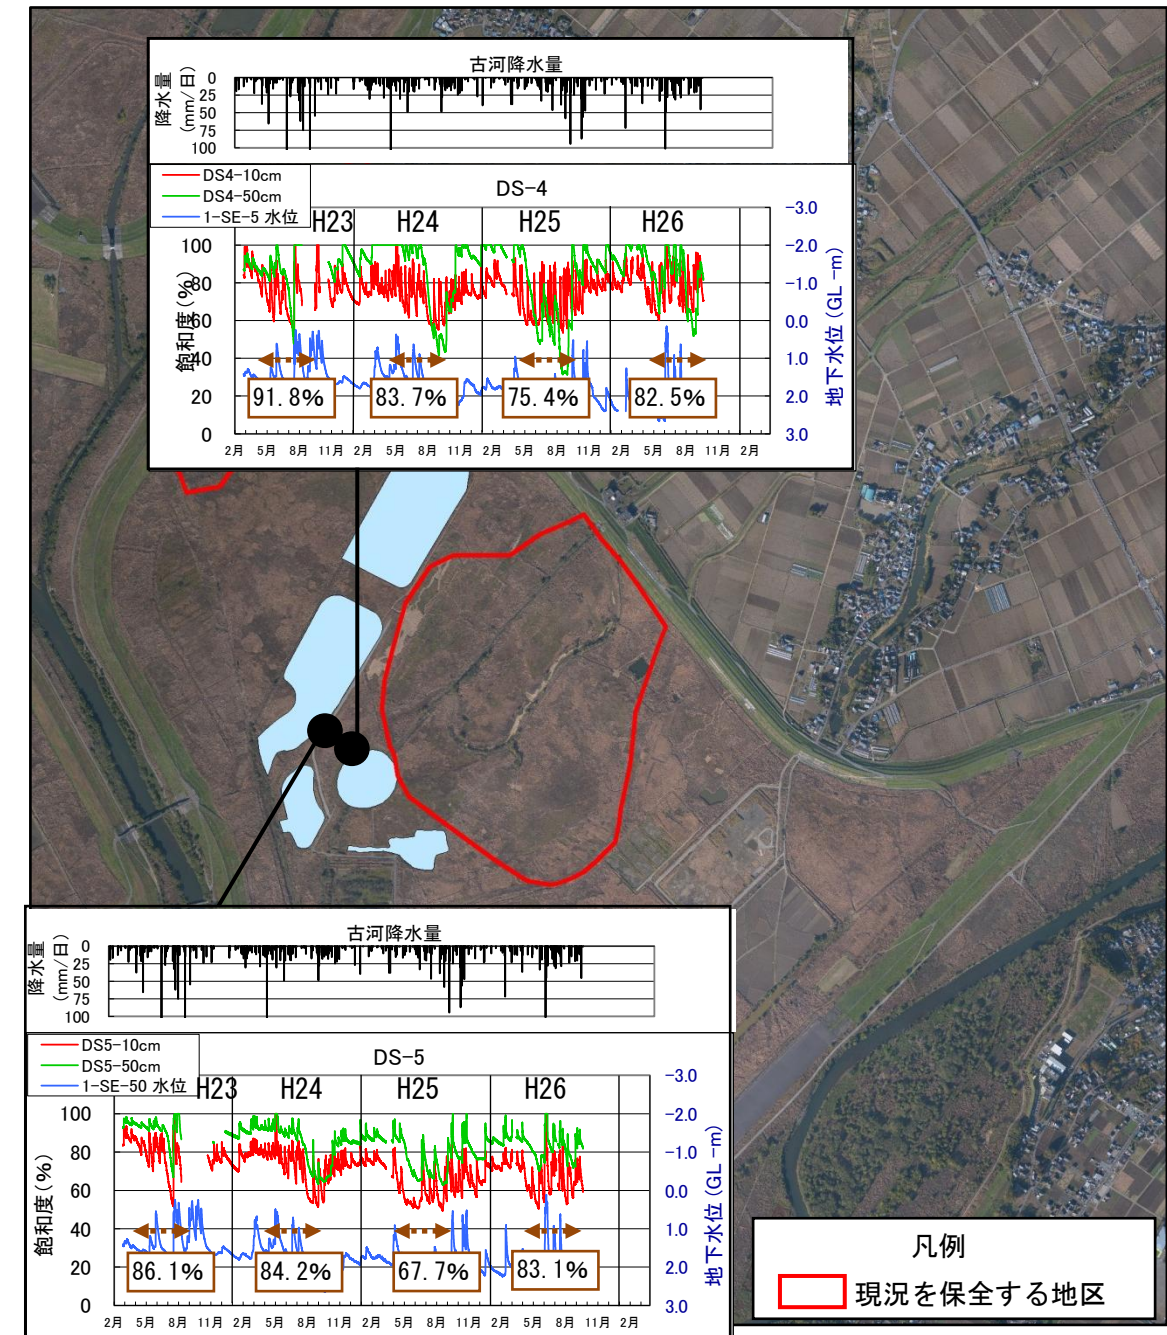
図 2.3.4 実験地周辺における土壌水分連続観測結果

※グラフ中の「数値」は 4/1 から 9/23 までの設置深度が深い方の平均飽和度（％）を示す。

- ・永久コドラート同様に降水量の少なかった平成 25 年度は全体的に飽和度が低くなったが、本年度は 6 月の降水量が多く、平成 23、24 年度と同程度まで回復した。

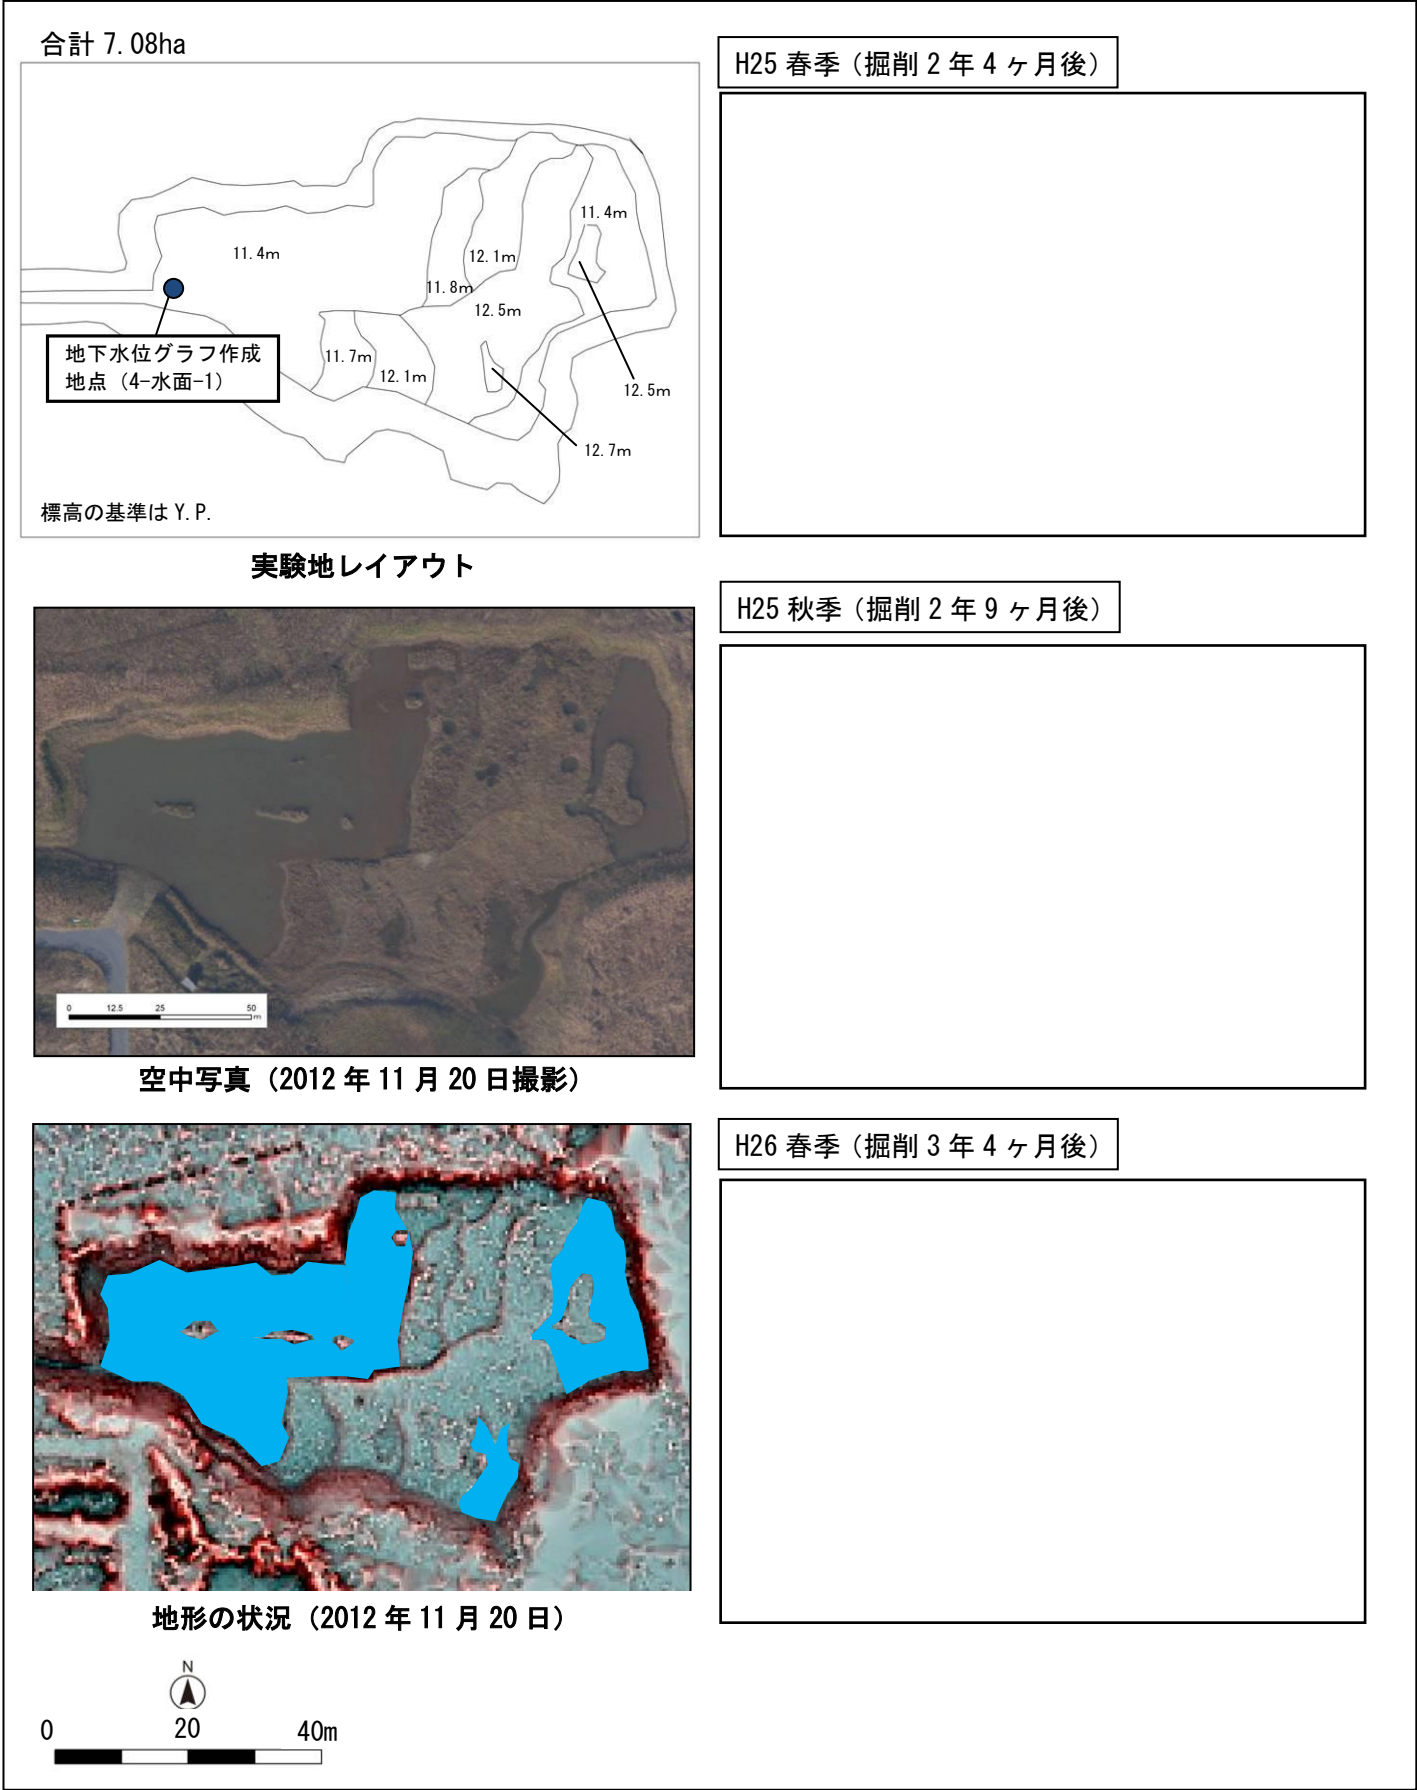
図 2.4.1 環境学習フィールド（1）植生図

- ・ 湿性草地再生実験地と比較してヤナギ類やセイタカアワダチソウが繁茂していないが、これは継続的な植生管理によるところが大きい。
- ・ 春季の植生の推移をみると、大きな変化が見られず次第に植生が安定しつつあることがうかがえる。これは、植生の主体がヤナギ類や多年草（ヨシ、チガヤ、オヘビイチゴ）となり、変化スピードが低下しているためと考えられる。微増ではあるが、目標植生のヨシ群落が増加傾向にあり（池の水際に多い）、今後の拡大が期待される。

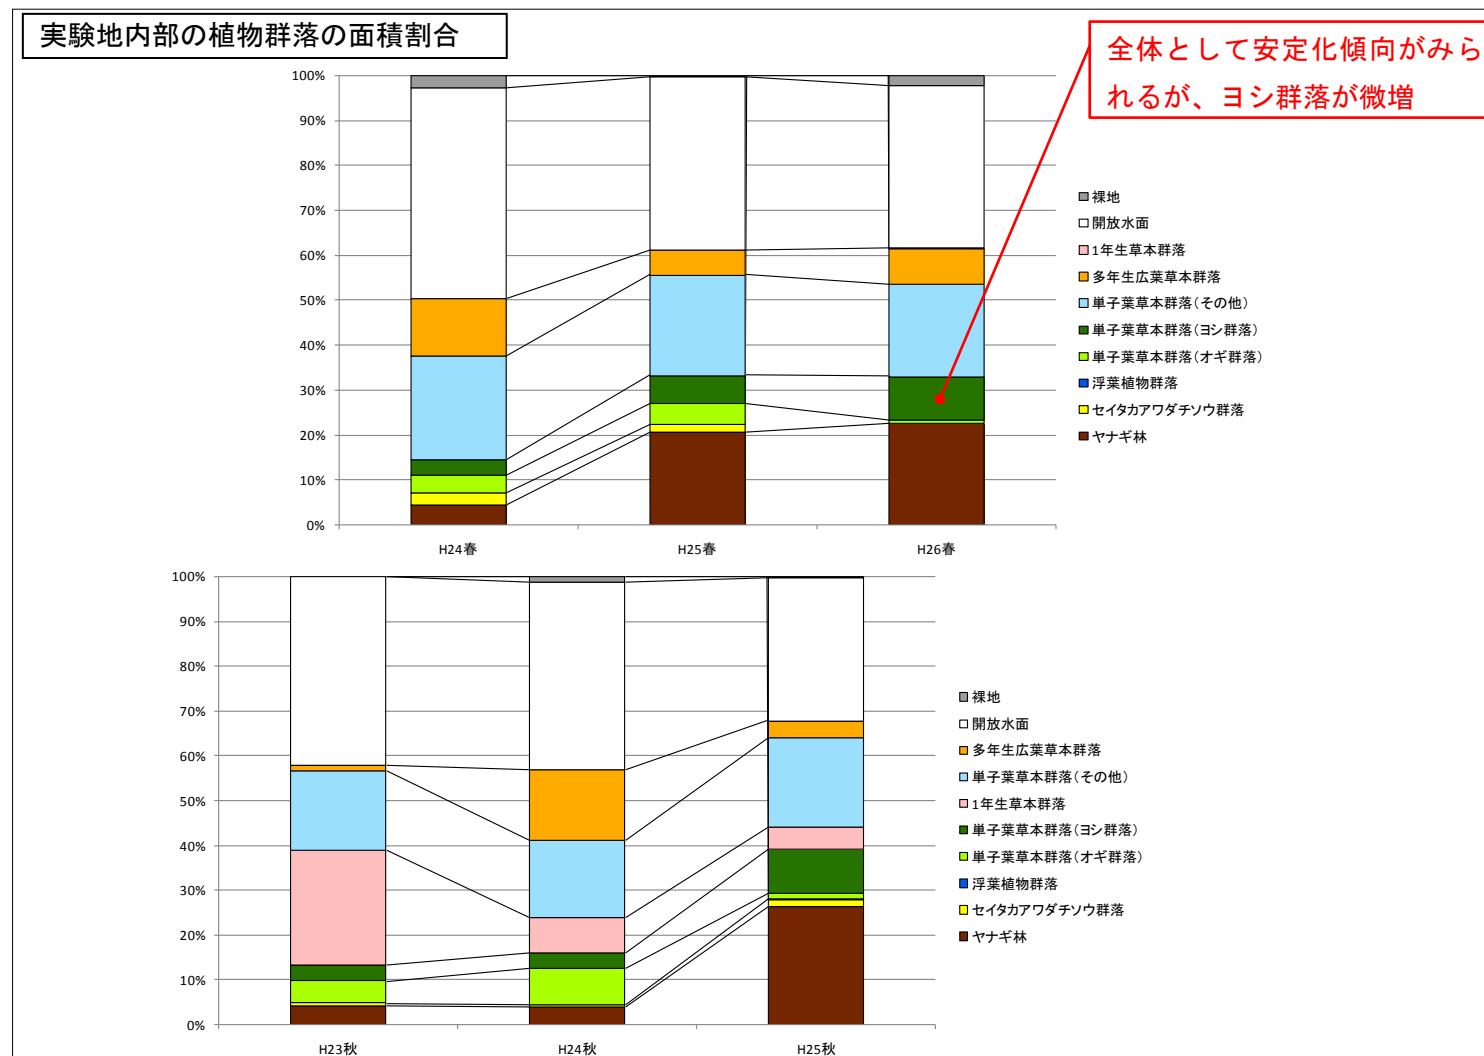
図 2.4.2 植物群落の面積割合と地下水位（4-水面-1）連続観測データ

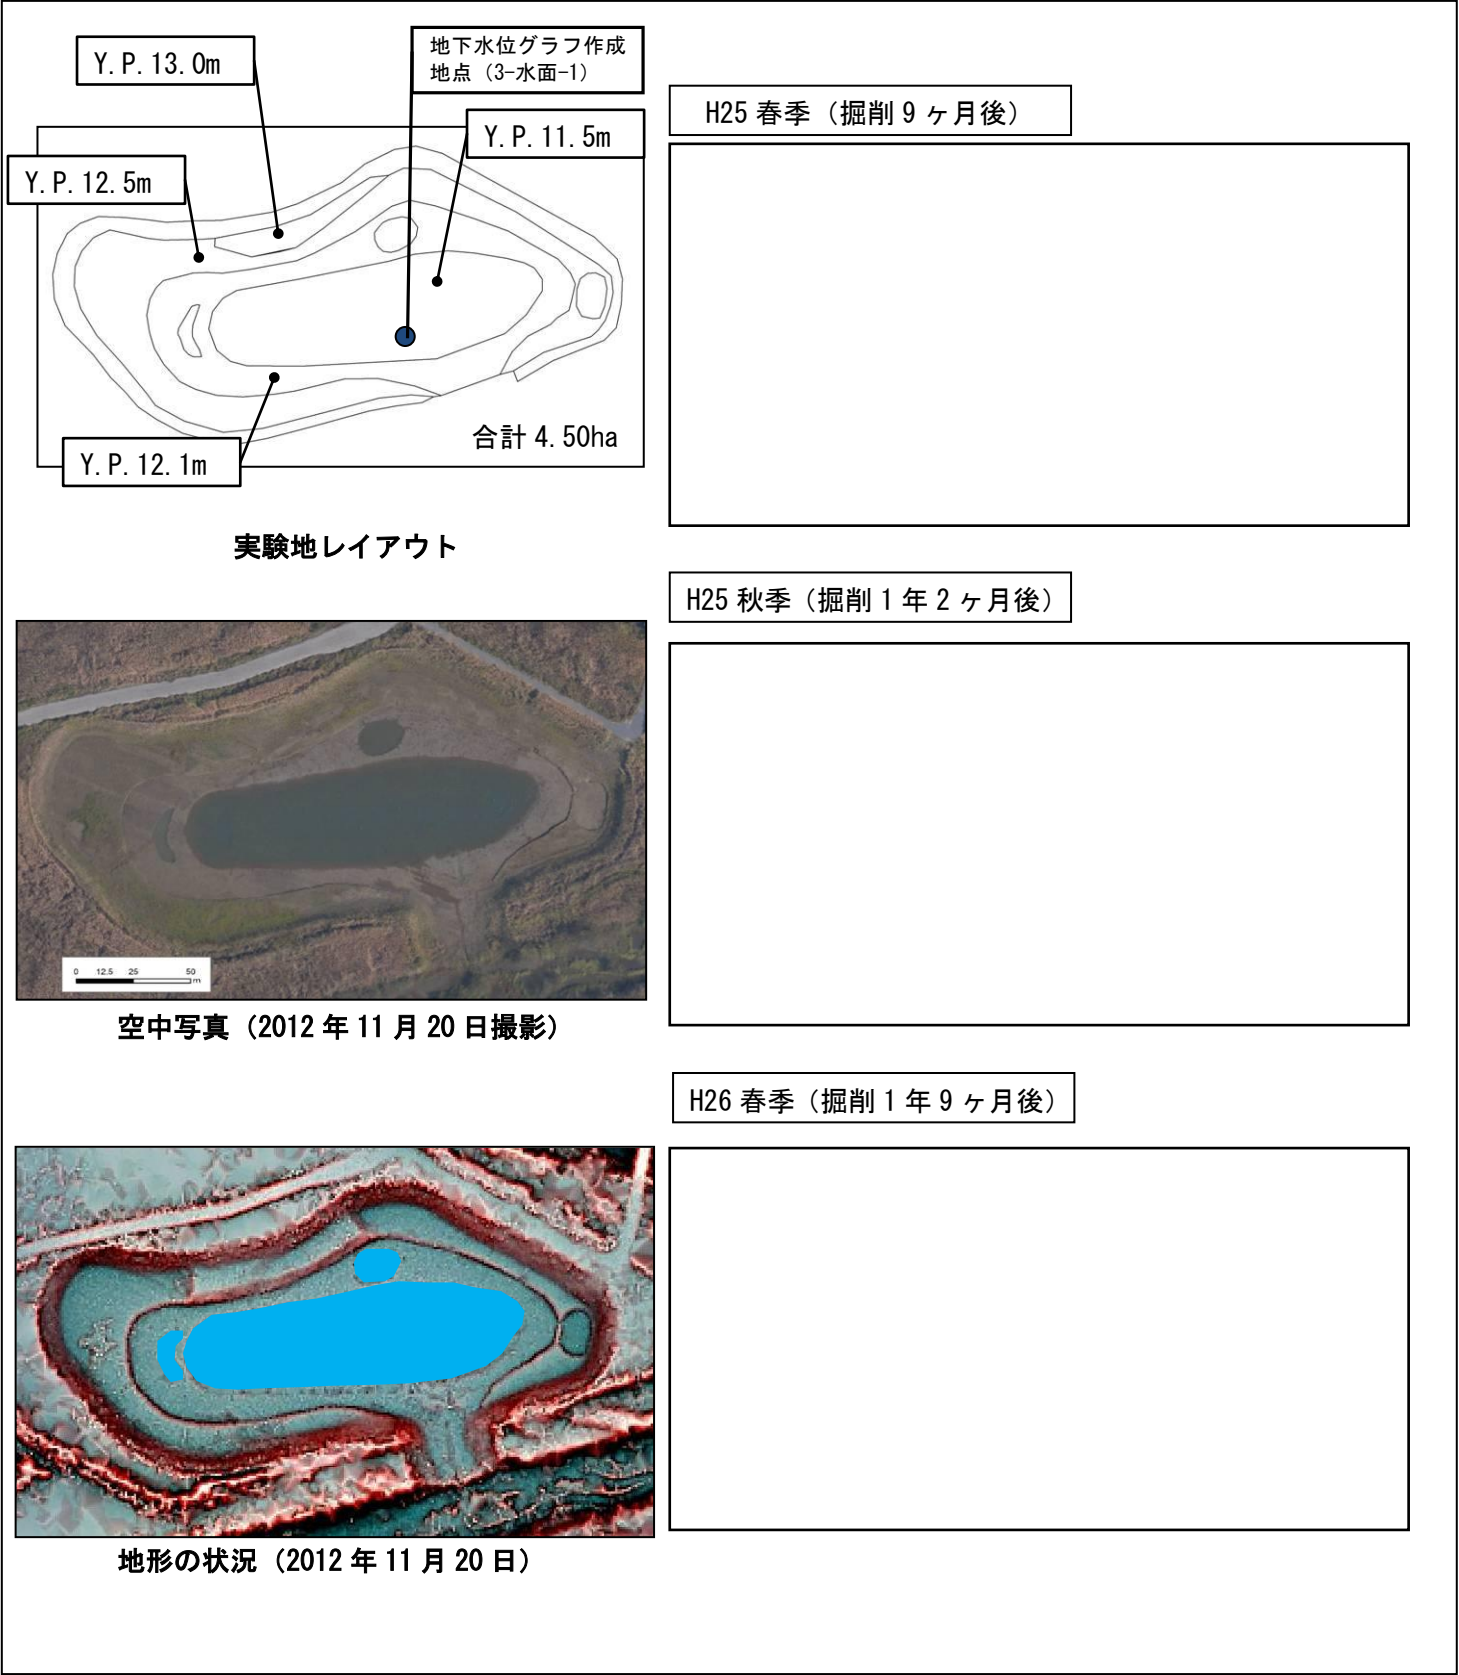
図 2. 4. 5 環境学習フィールド（2）植生図

H25 春季は、ヤナギ類の大規模な駆除により裸地が拡大したが、本年度はその裸地にヤナギ類やヌカキビ等の一年生草本群落が生育するようになった。ヤナギ類が多いのは、本実験地の近傍に規模の大きなヤナギ高木林があり、飛散するヤナギ類の種子が多いためと考えられる。

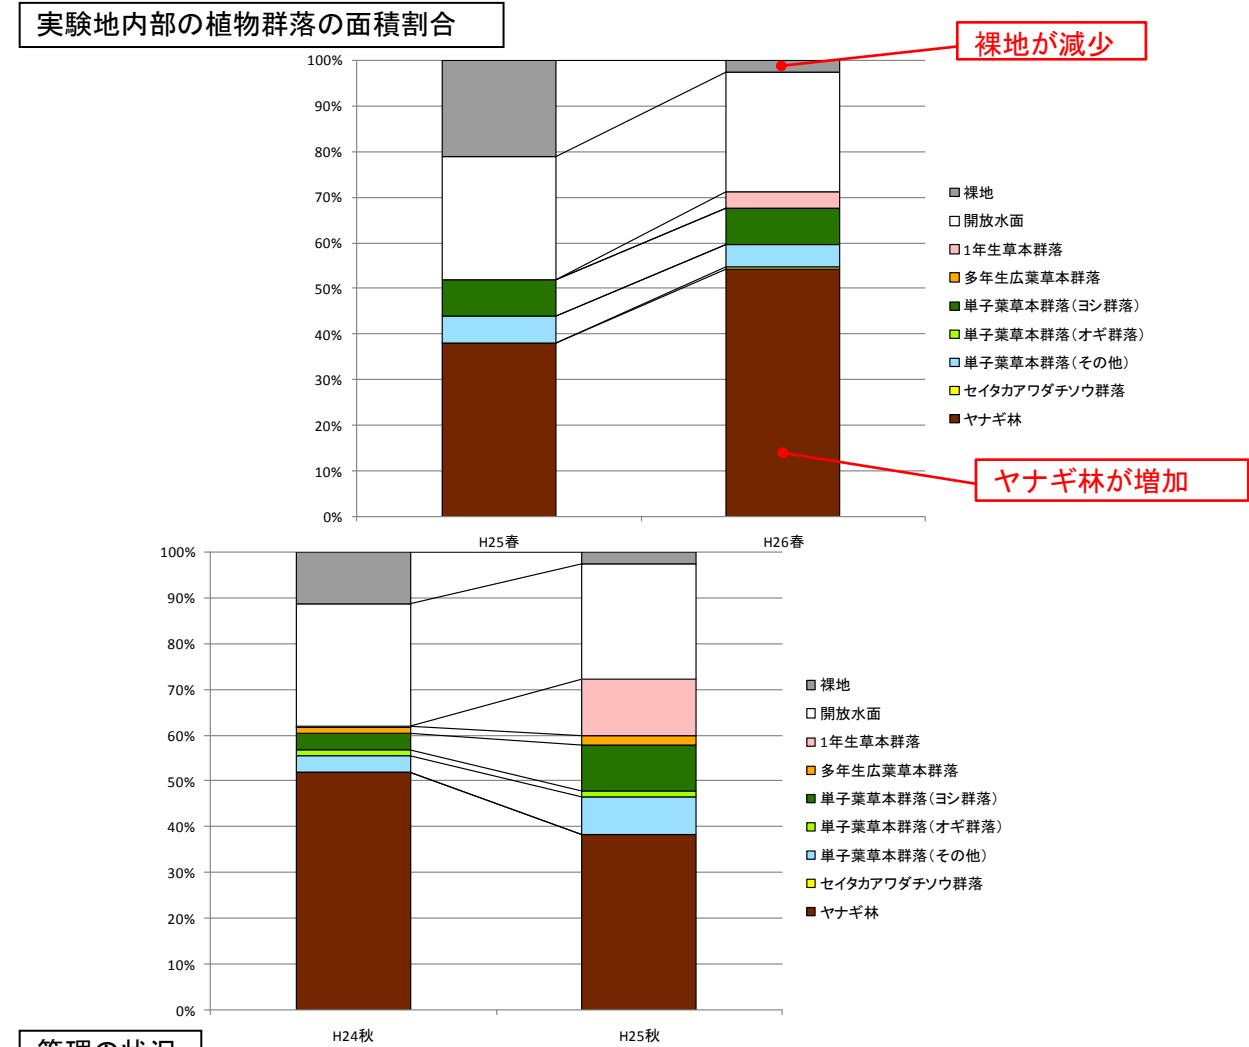
図 2.4.6 植物群落の面積割合と地下水位（3-水面-1）連続観測データ
