本年度のモニタリングに関する調査結果（中間報告）

渡良瀬遊水地は、33km² の面積を有する我が国最大の遊水地であり、利根川水系の治水及び利水上の要の施設として機能する一方、本州以南で最大の低層湿原（湿地）として位置づけられており、ヨシ原を基盤とする豊かな自然環境を形成するなど利根川上流域でも特徴的な場所となっている。この豊かで貴重な渡良瀬遊水地の自然環境をいかに保全・再生していくかについては重要な課題である。

2. モニタリング調査中間報告

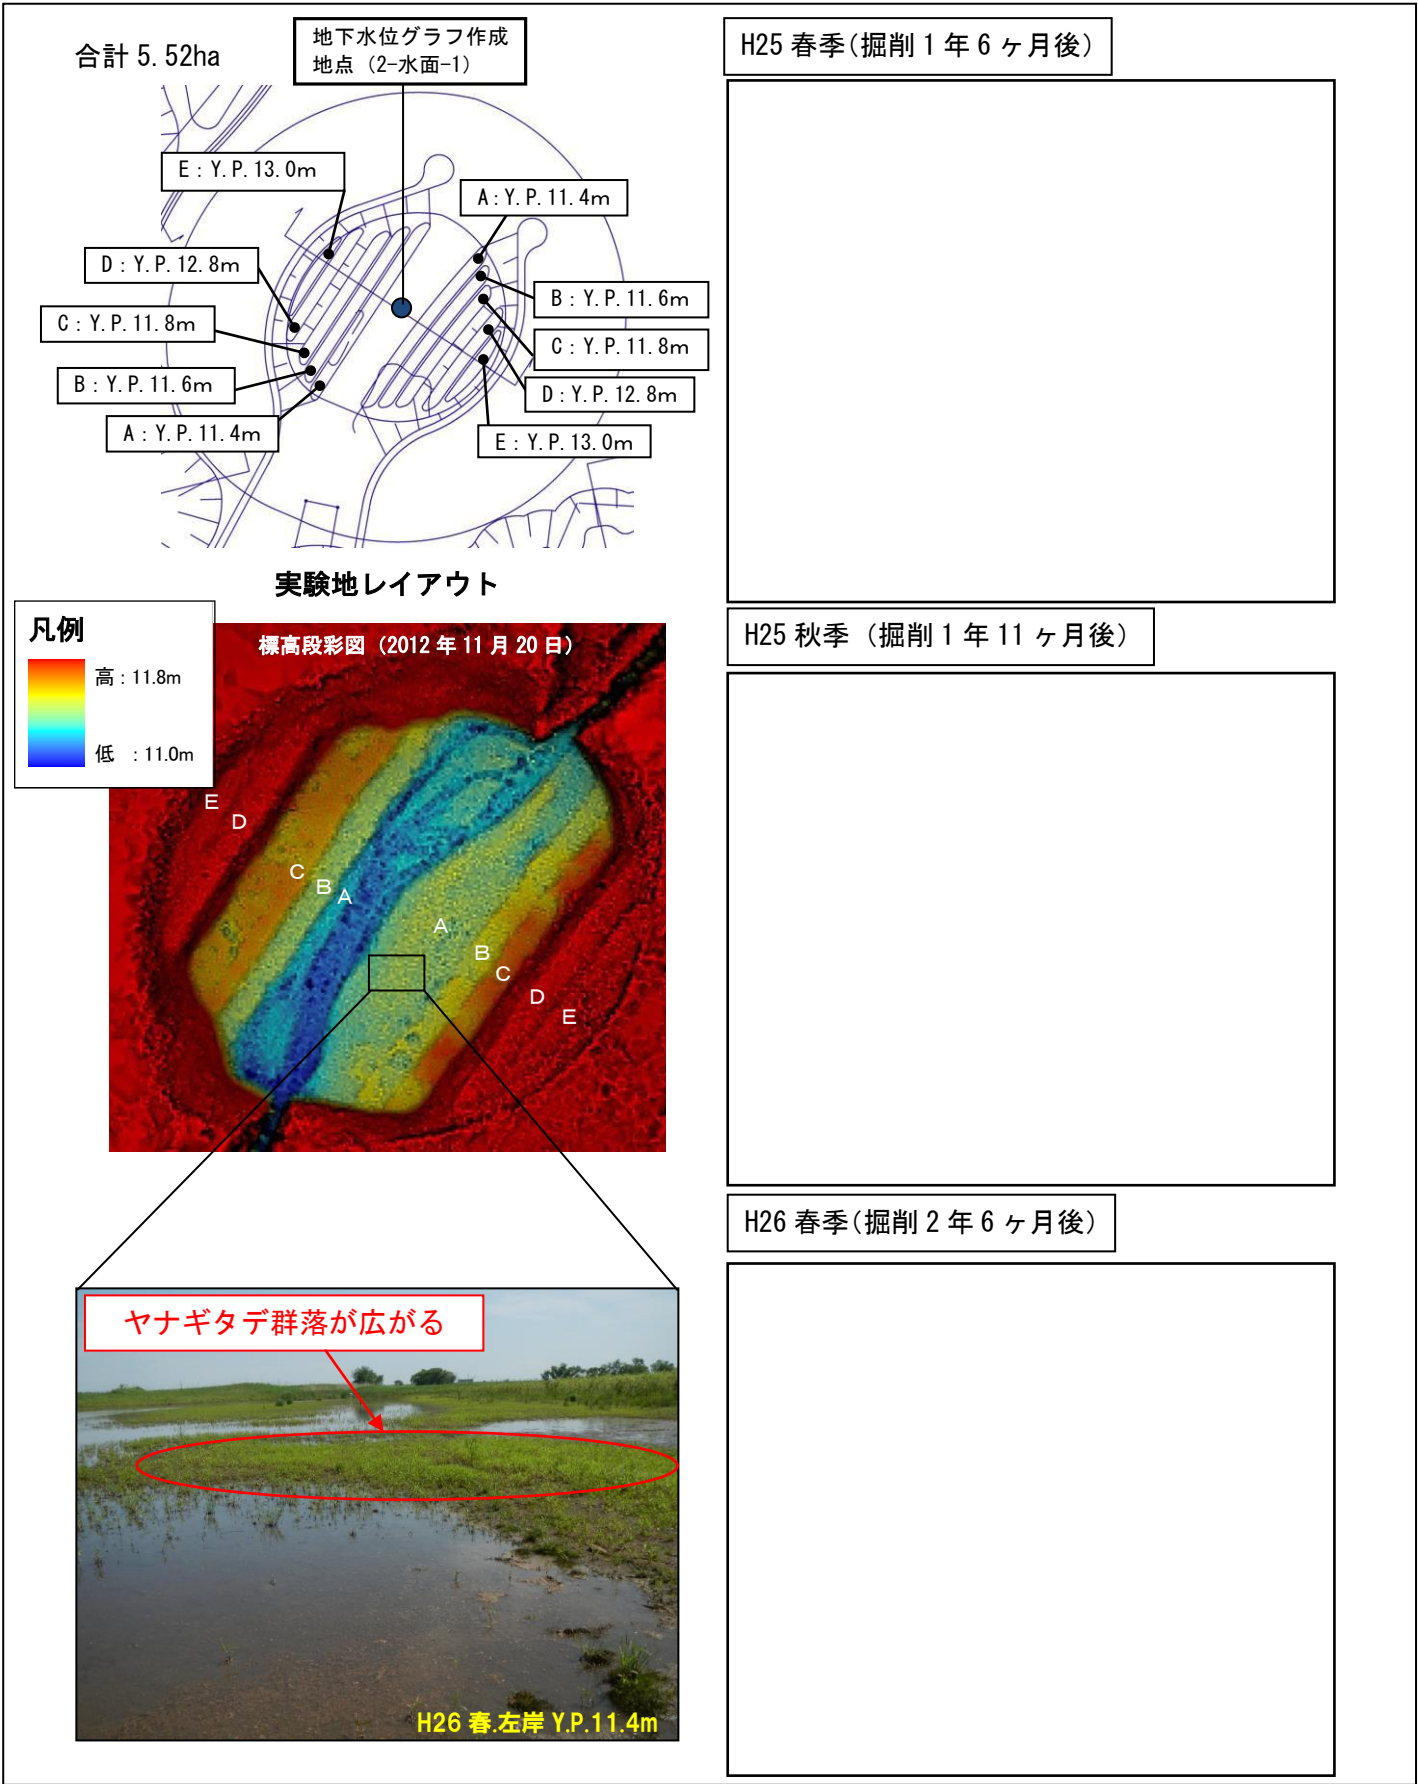
図 2. 4. 9 水位変動型実験地植生図

- ・ A、B、Cでは、裸地や一年生草本群落が広範囲に優占するようになった。これは、比較的頻繁に起きる冠水（p7 参照）や土砂移動（p25 参照）によるところが大きいと考えられる。
- ・ 左岸D（ヤナギ類）と右岸D（オギ）は優占する植生が異なった。これには地下水深度の差異が大きく影響していると考えられる。左岸は地下水深度が浅い（p7 参照）ためヤナギが定着しやすいと考えられる。
- ・ 左岸Eでは掘削深が浅いため、根茎から再生したと考えられるヨシが優占した。一方、右岸Eは掘削深さが 1.5m 前後となりヨシは再生せず、種子で定着したオギやセイタカアワダチソウが繁茂している。

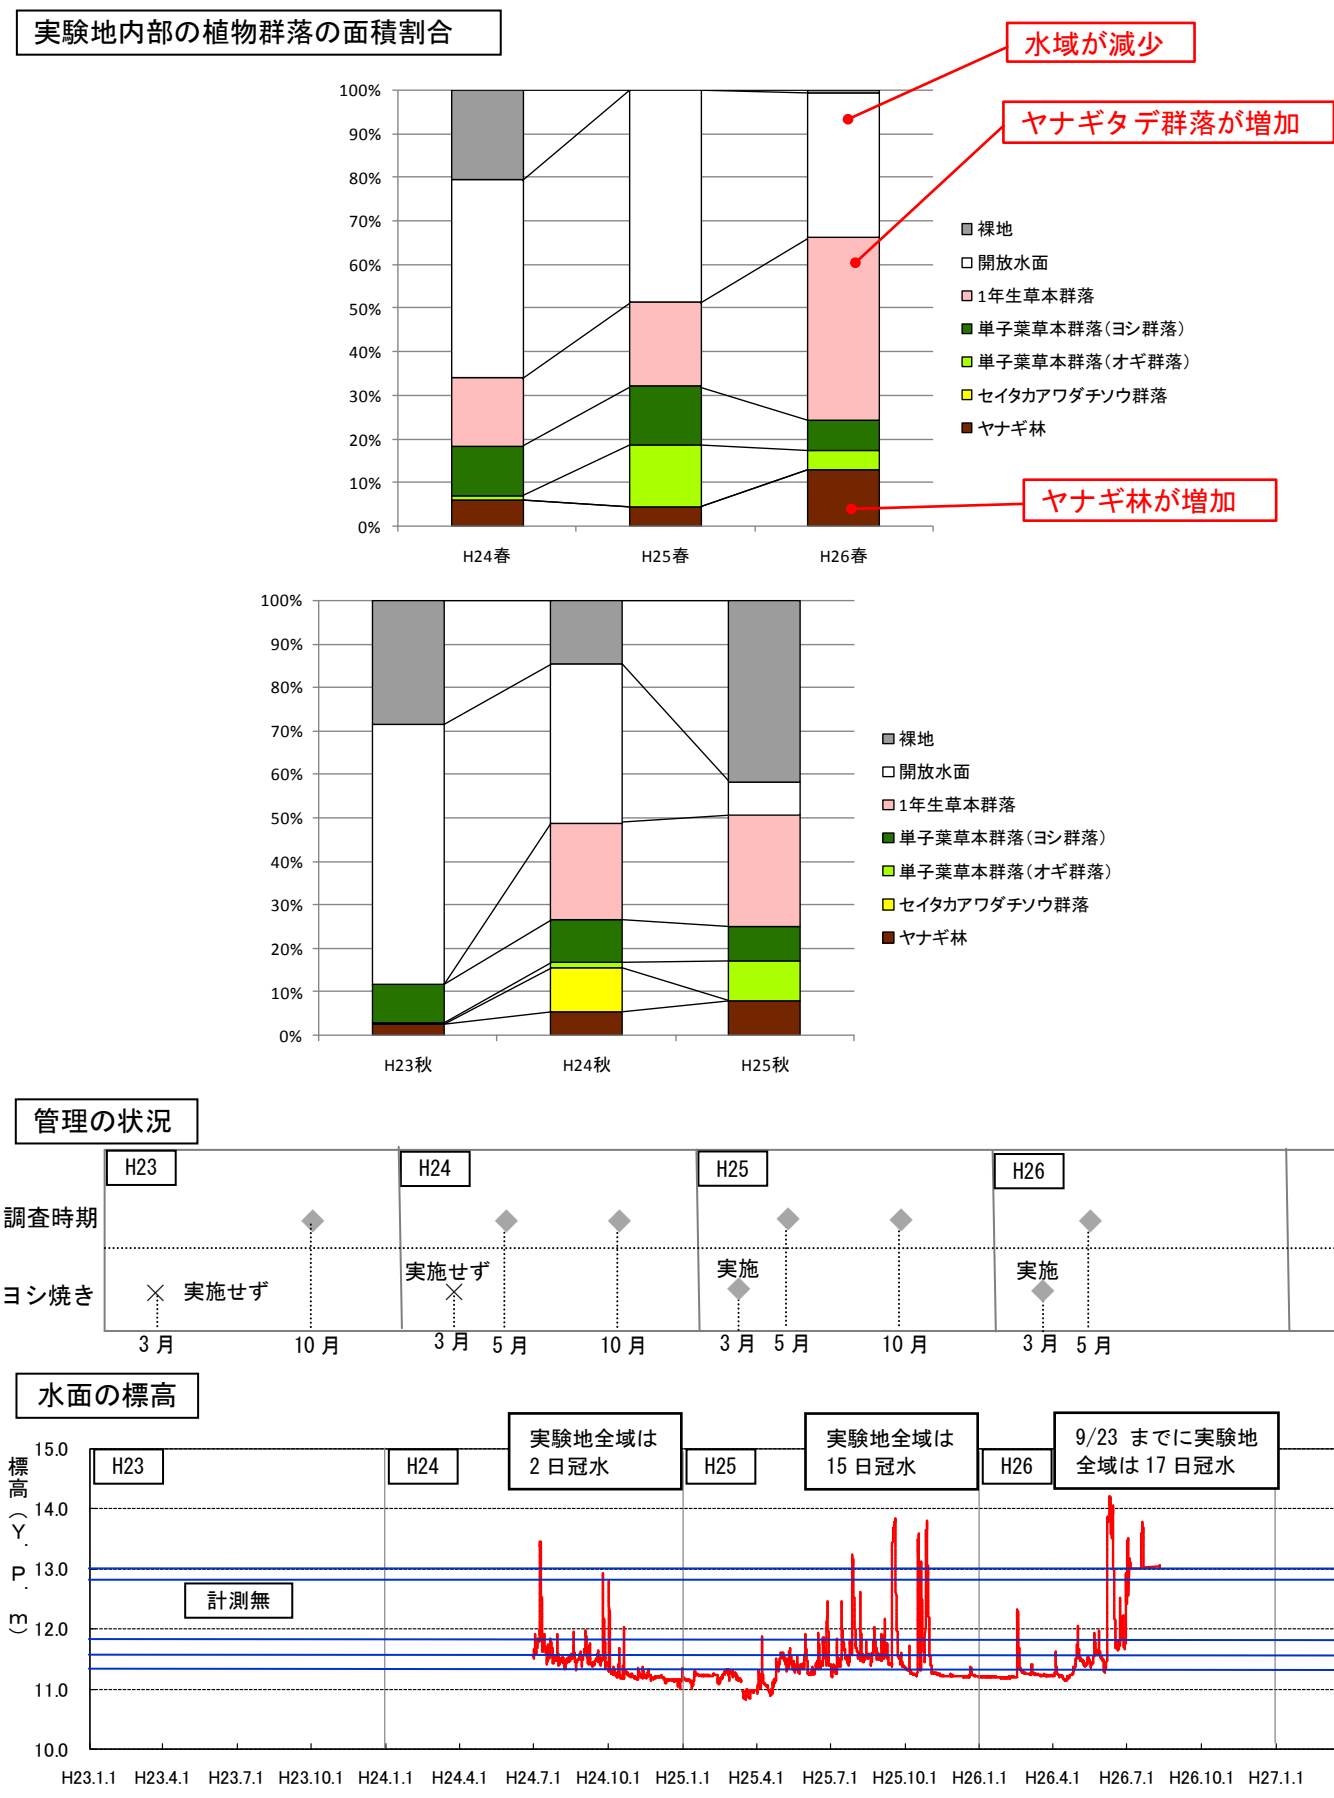
図 2.4.10 実験地内の植物群落の面積割合と実験地地下水位（2-水面-1）連続観測データ

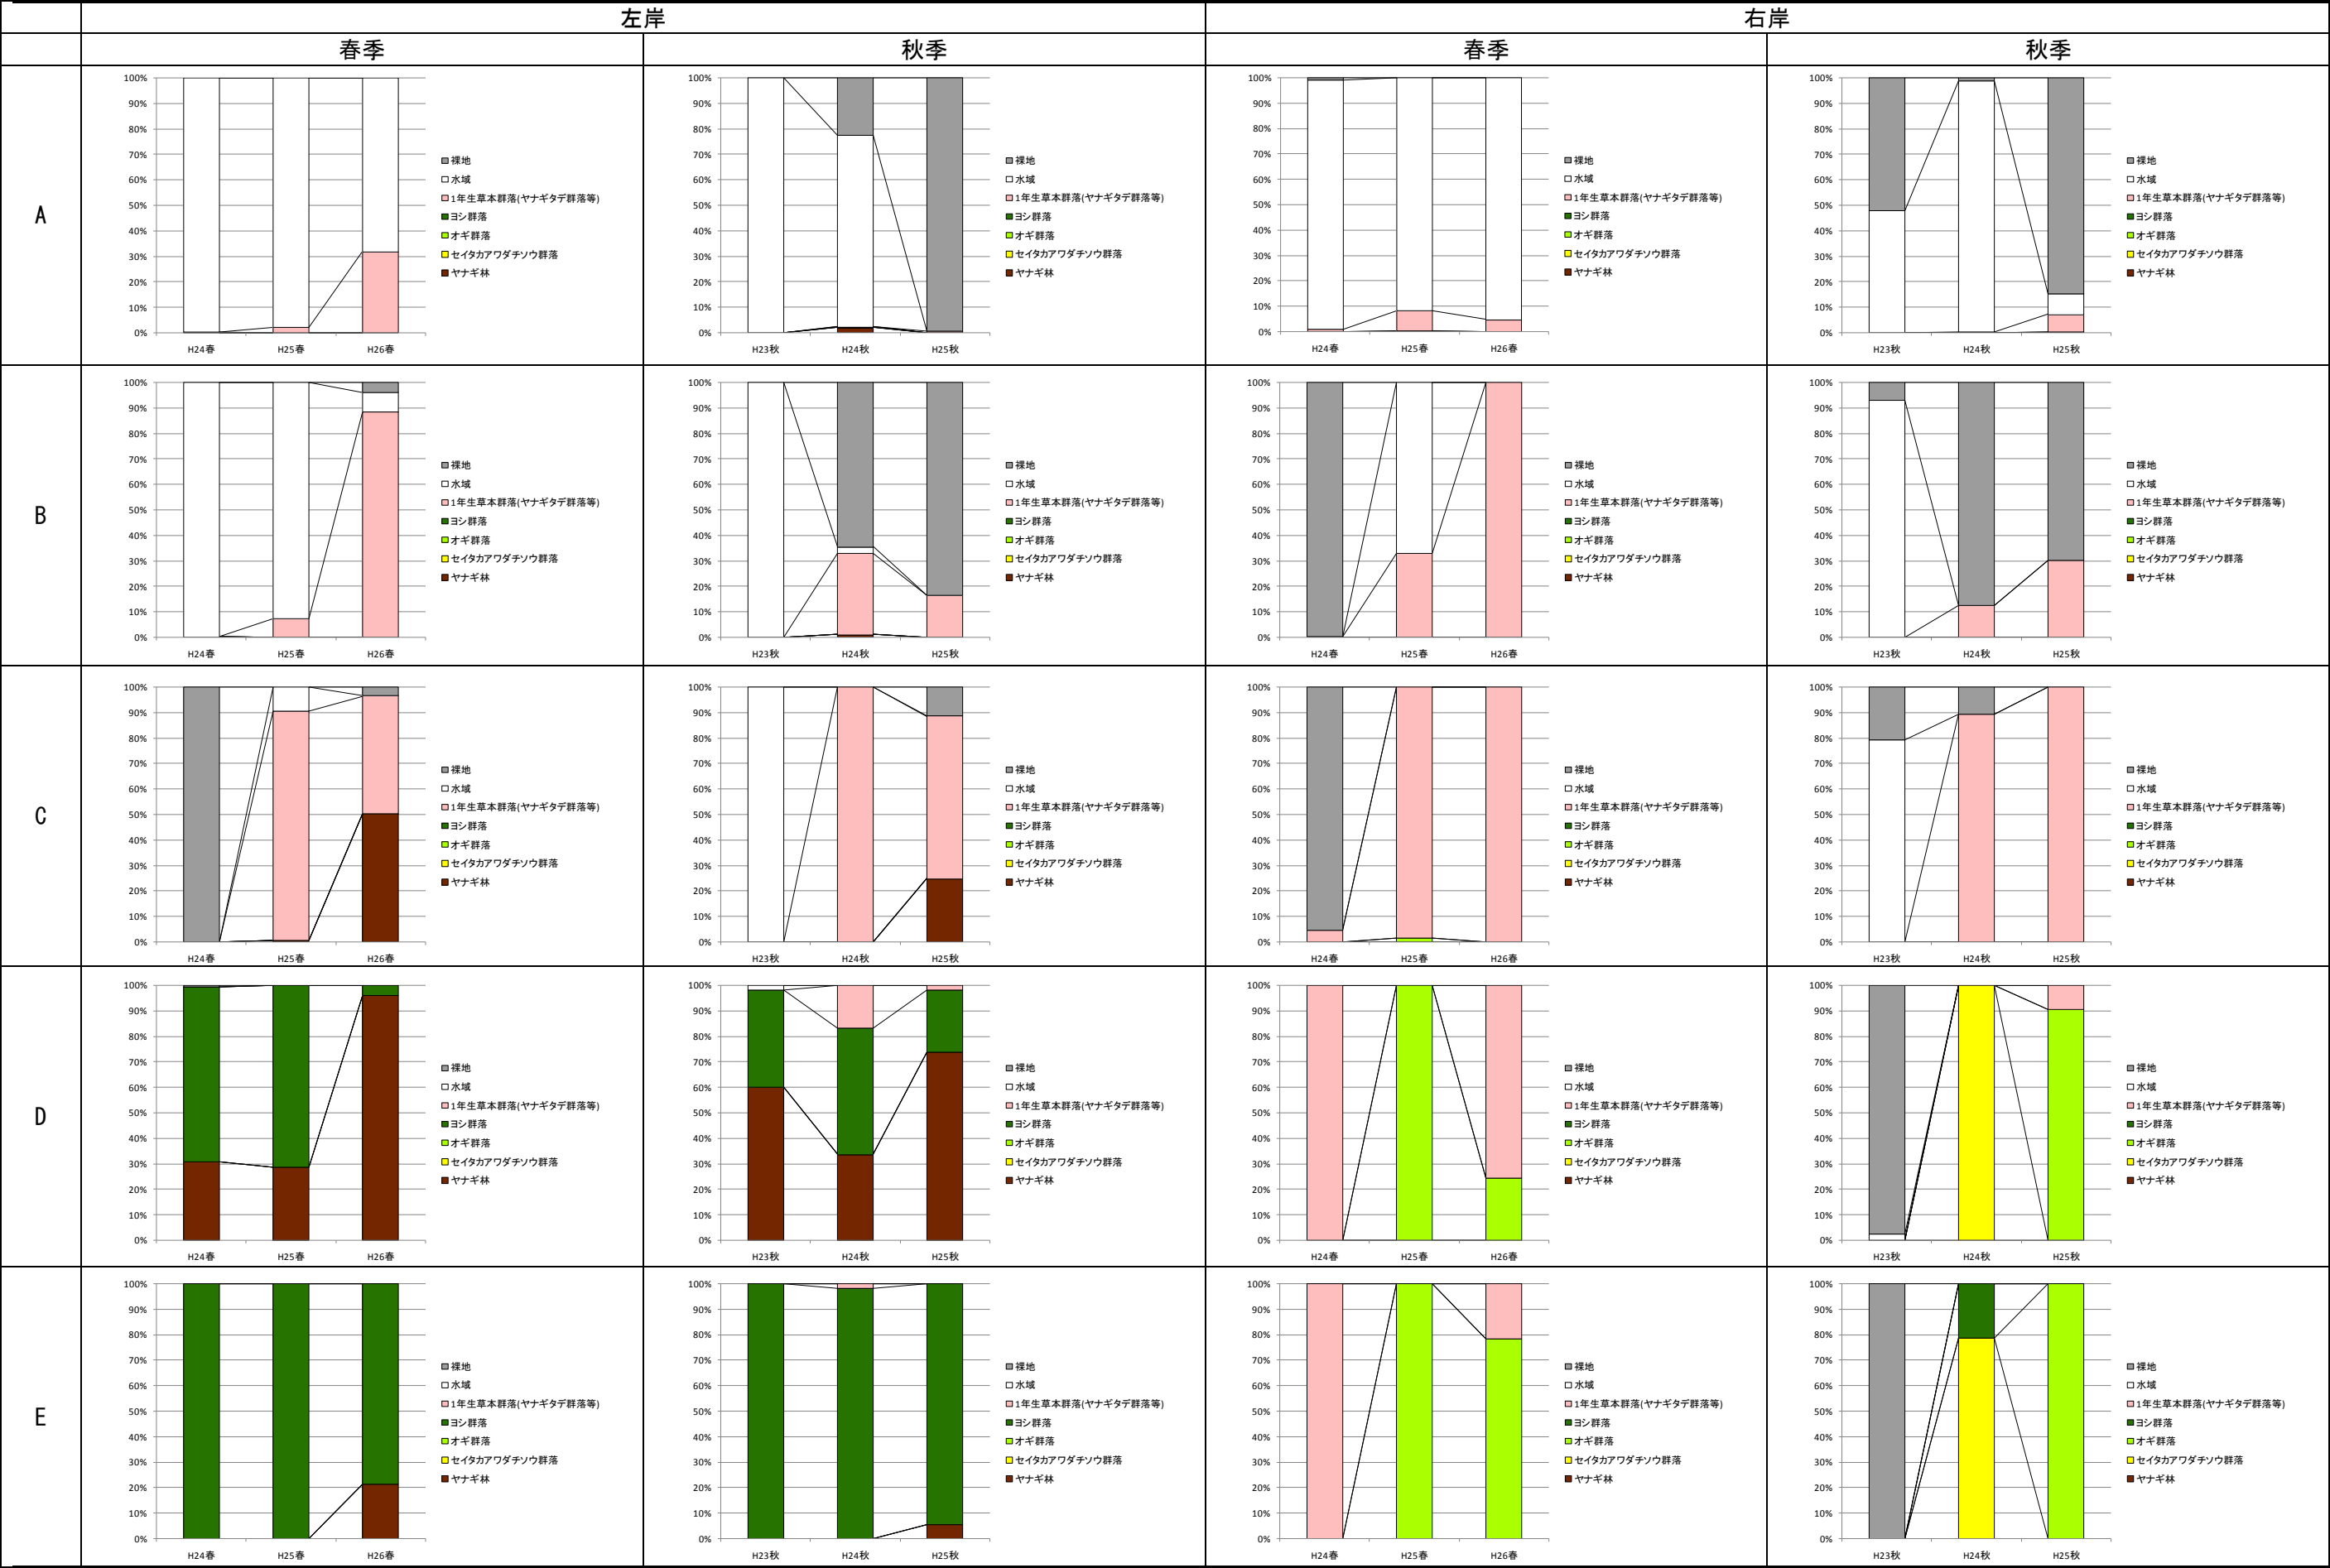
図 2.4.13 各段の植物群落の面積割合

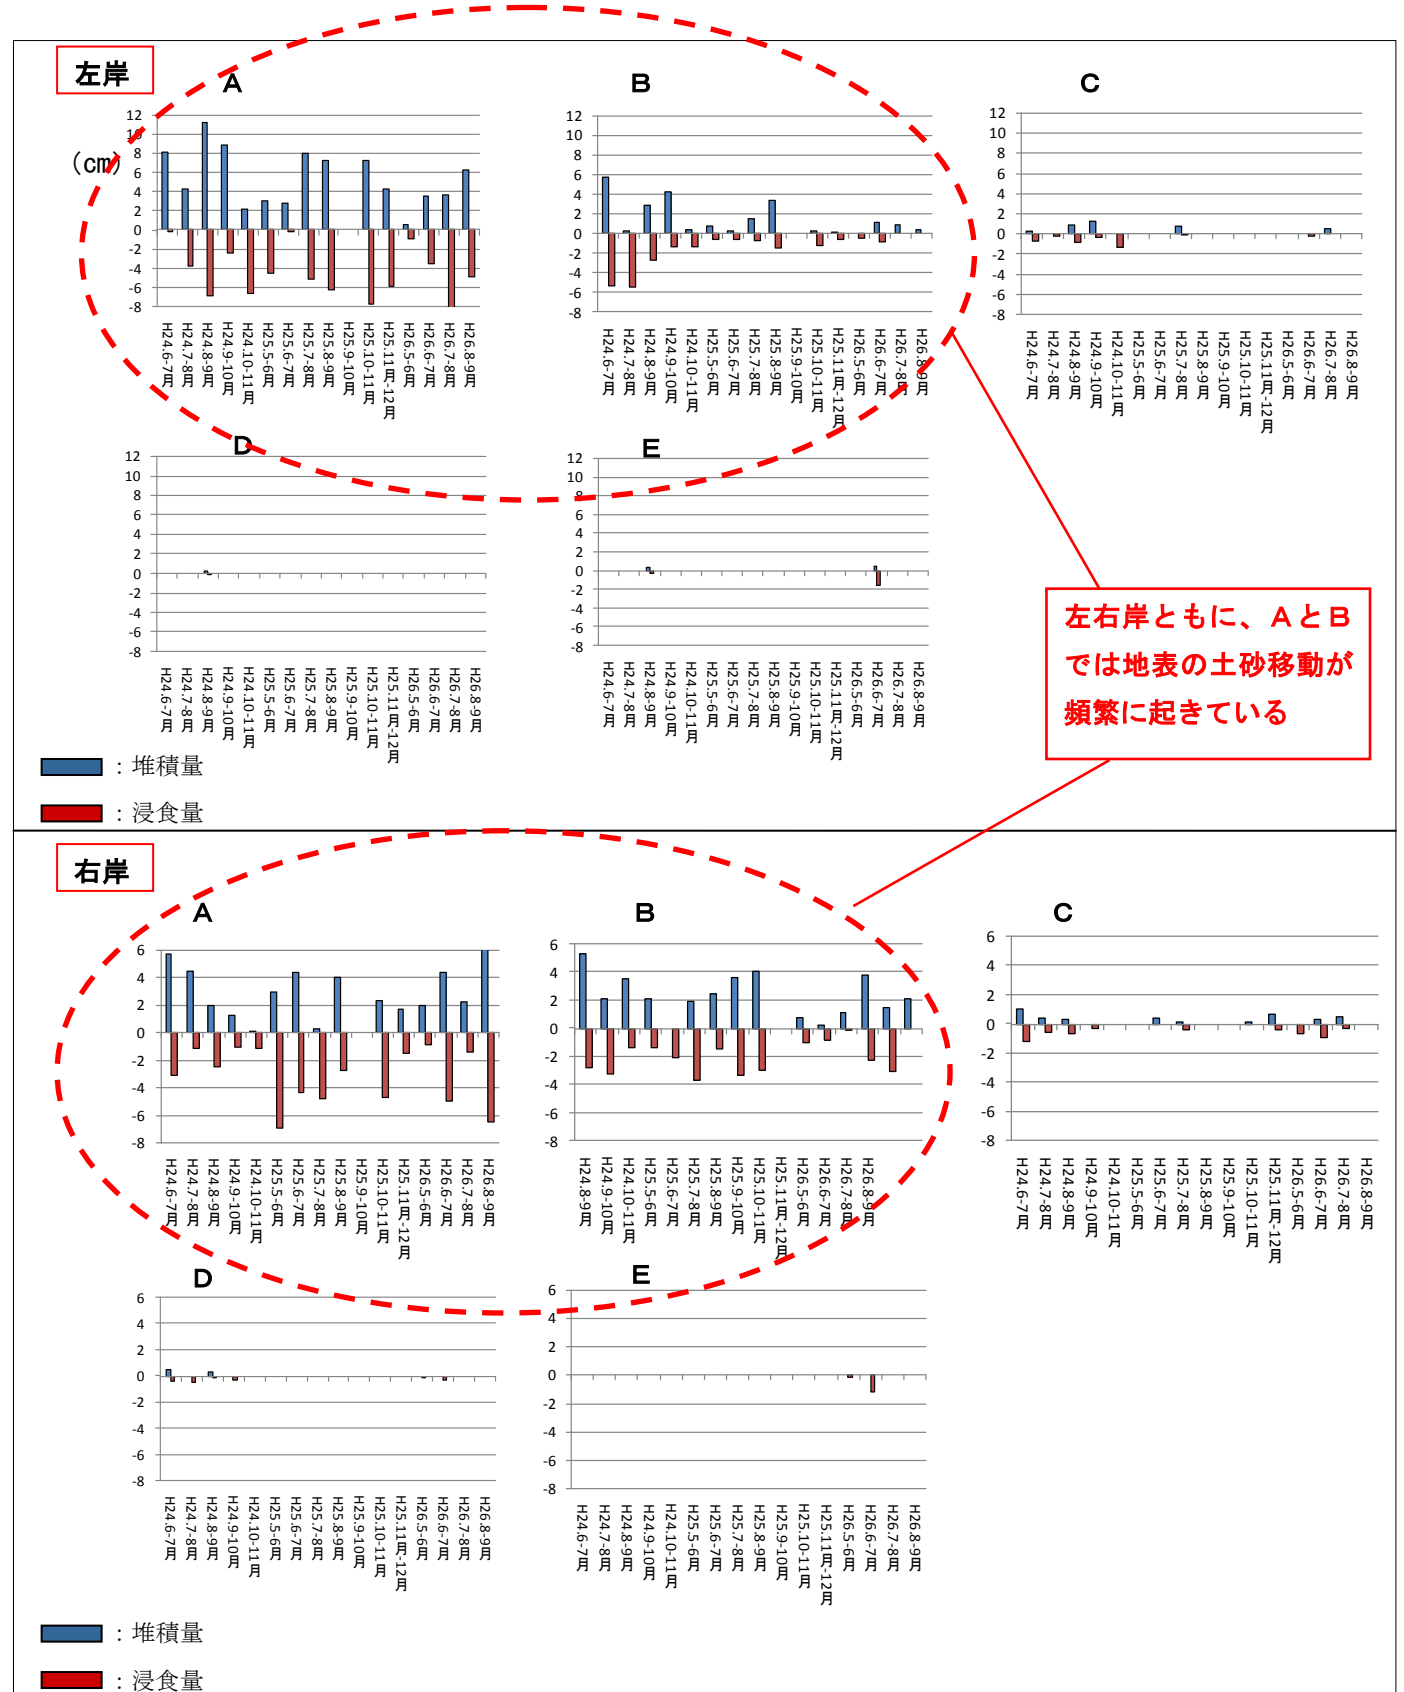
右図のように鉄杭とリングを設置し、鉄杭頂部から河床面まで (A) を計測する。1 カ月後に鉄杭頂部から変動した河床面 (C) と鉄杭頂部からリング (B) を計測する。

$$\begin{aligned} \text{堆積量} &= B - C \\ \text{浸食量} &= A - B \end{aligned}$$

- ・左右岸ともに、AとBでは、地表の土砂移動が頻繁に起きていた。これは、AとBの比高が低く、冠水頻度が高いためであると考えられる。
- ・AとBで、樹木や多年草の繁茂が抑制され、裸地や一年草の群落が占有しているのは、上記のように、土砂移動と冠水が頻繁に繰り返されるからと考えられる。
- ・右岸Cは、左岸Cよりもヤナギ類が少ないが、一因として土砂移動の程度に差があることが考えられる (右岸の方が土砂移動の頻度が高い)。

図 2. 4. 16 水位変動型実験地における土砂堆積調査 (リング式センサー) 結果

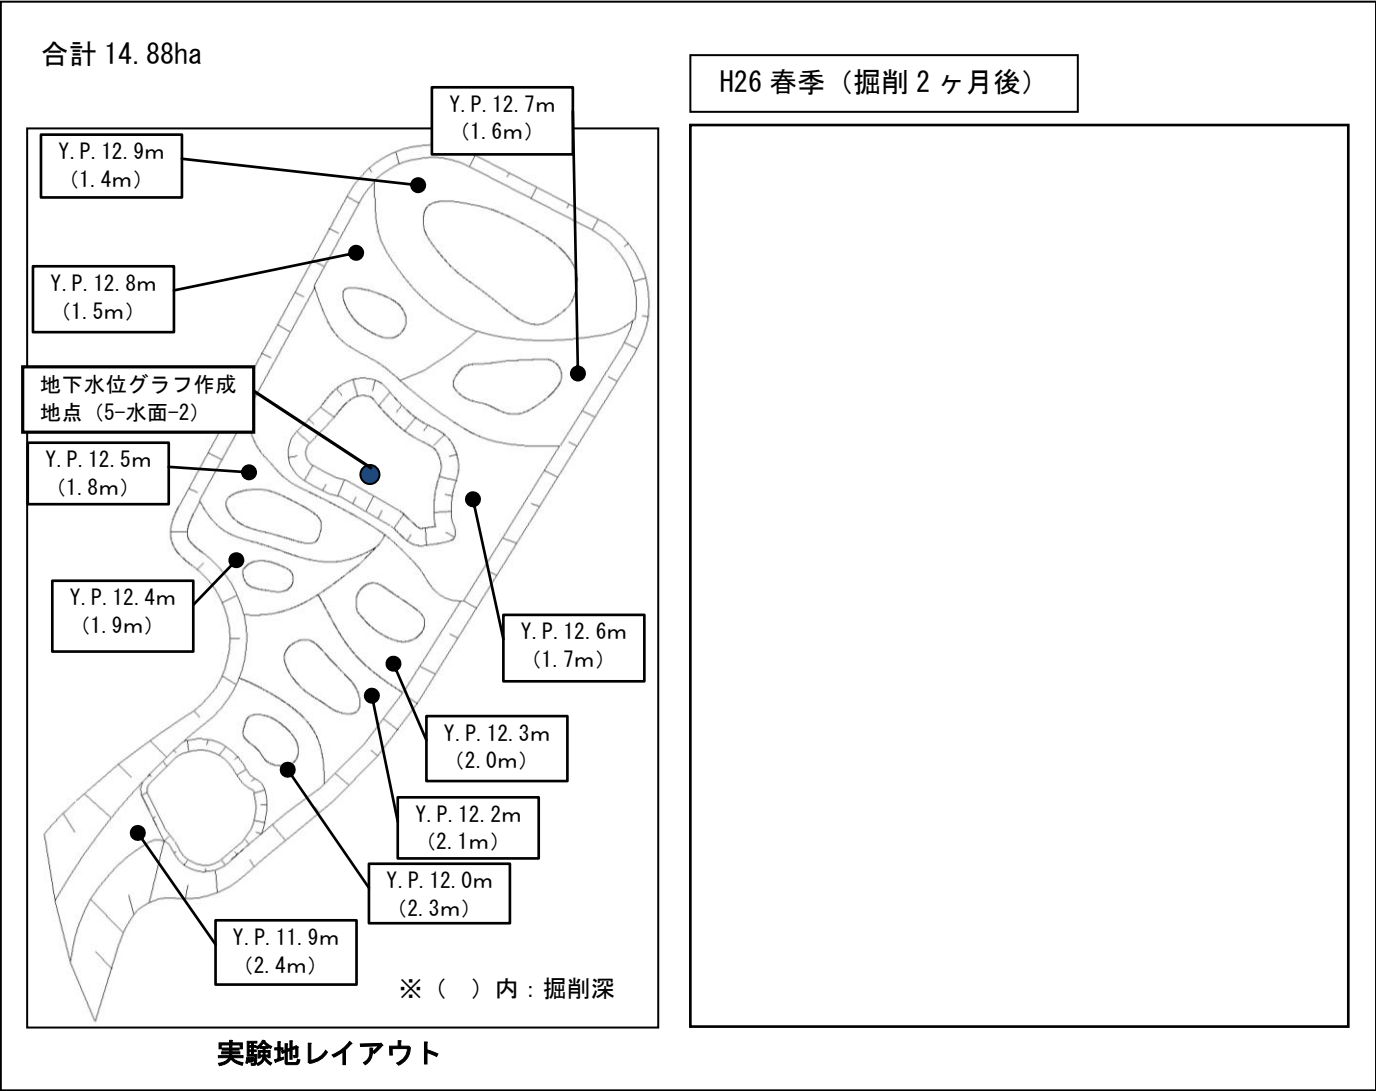
図 2. 4. 19 湿潤環境形成実験地（1）・水位安定型実験地植生図

掘削直後のため、ほとんどが裸地であったが一部にヨシ群落が見られた。ヨシ群落が見られた範囲には、掘削前もヨシ群落が分布しており（p26掘削前の植生図参照）、掘削後に残存した根茎から群落が再生したと考えられる（掘削深は 1.2～1.4m程度）。一方、オギ群落は確認されなかった。オギは根茎の存在範囲が浅いため、掘削によって根茎ごと除去され再生できなかったと考えられる。

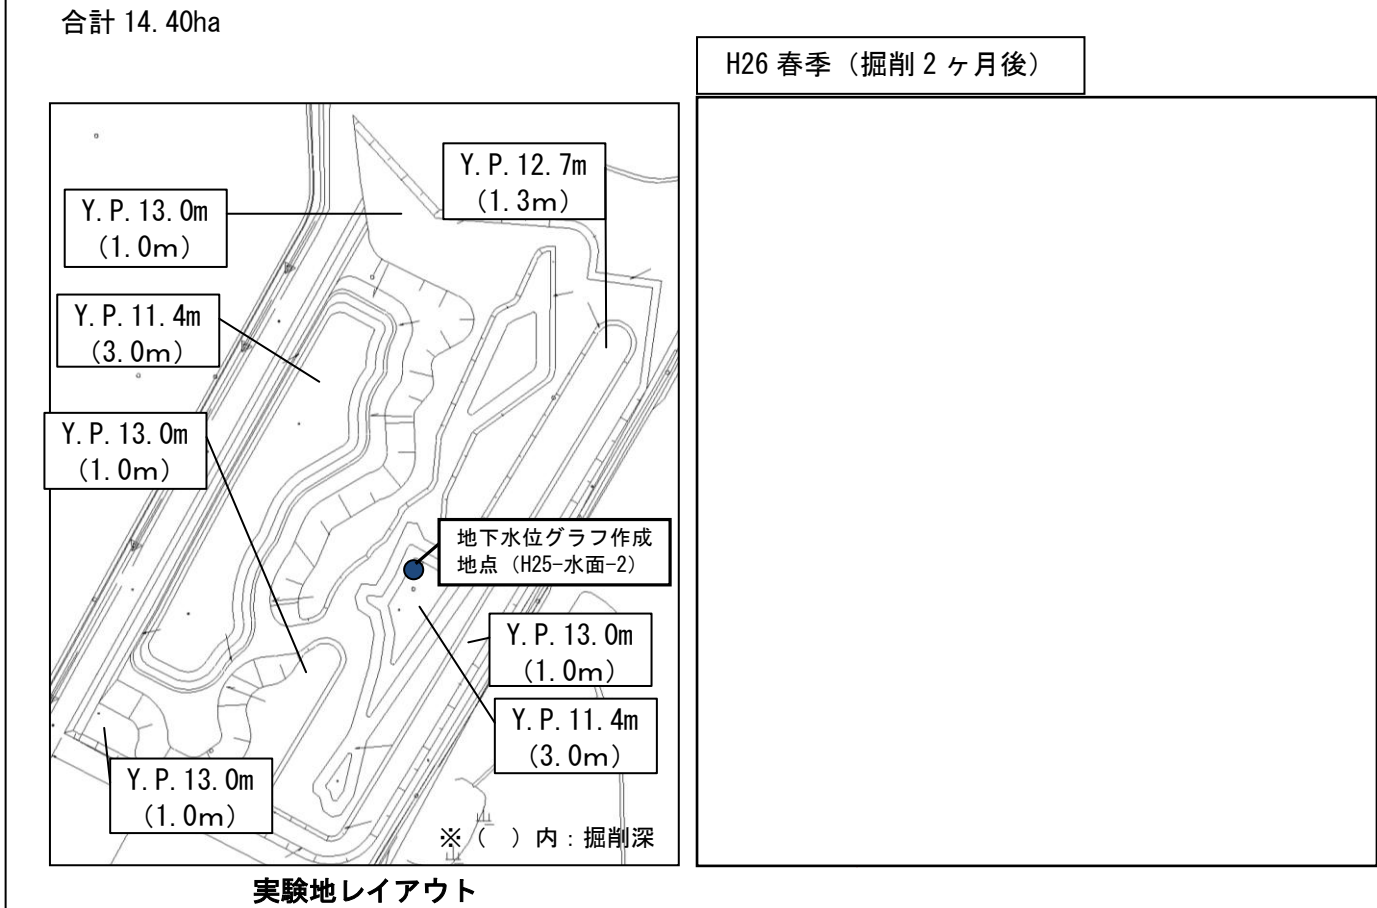
図 2. 4. 25 湿润环境形成实验地 (2) 植生図

施工後一年目にもかかわらず、ヨシ群落が広い範囲に繁茂した。本実験は全面的に掘削深の浅い初めての実験地であり、そのためヨシの根茎が残存し、早期に群落が再生したと考えられる。

本実験地の結果より、掘削深が浅ければ（1.0m 以内であれば）、根茎からヨシ原が再生しやすいことが示唆された。

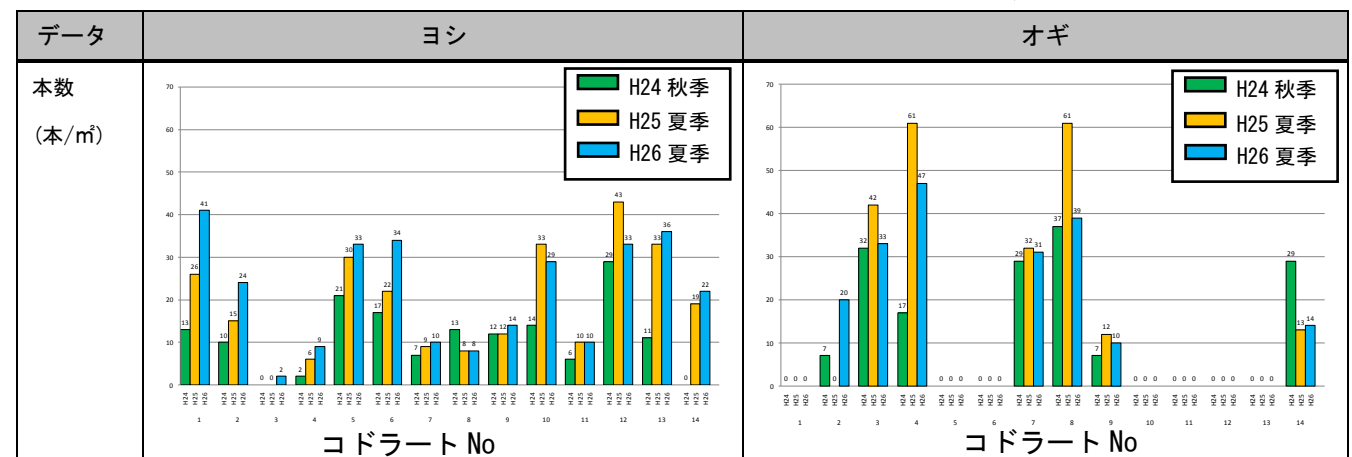
図 2. 4. 31 各コドラートにおけるヨシとオギの本数

- ・春季の主要構成種を見ると、ヤエムグラ、ヒメヨモギなど比較的乾燥を好む種が微増した。昨年の少雨が影響していると考えられる。一方、同じく春季に調査した重要種については、少雨の影響は見られなかった（大きな変化は見られなかった）。
- ・夏季に調査したヨシとオギの本数割合を見ると、オギが増加した地点 1 地点に対し、ヨシが増加した地点は 4 地点であった。6 月の降水量が非常に多く、第二調節池全体が湿潤な状態に回復したと考えられる。
- ・現時点では掘削の影響はみられていない。
