湯西川ダムモニタリング委員会

これまでの環境保全の取り組み及び調査結果
-概要版-

平成26年1月22日

国土交通省 関東地方整備局

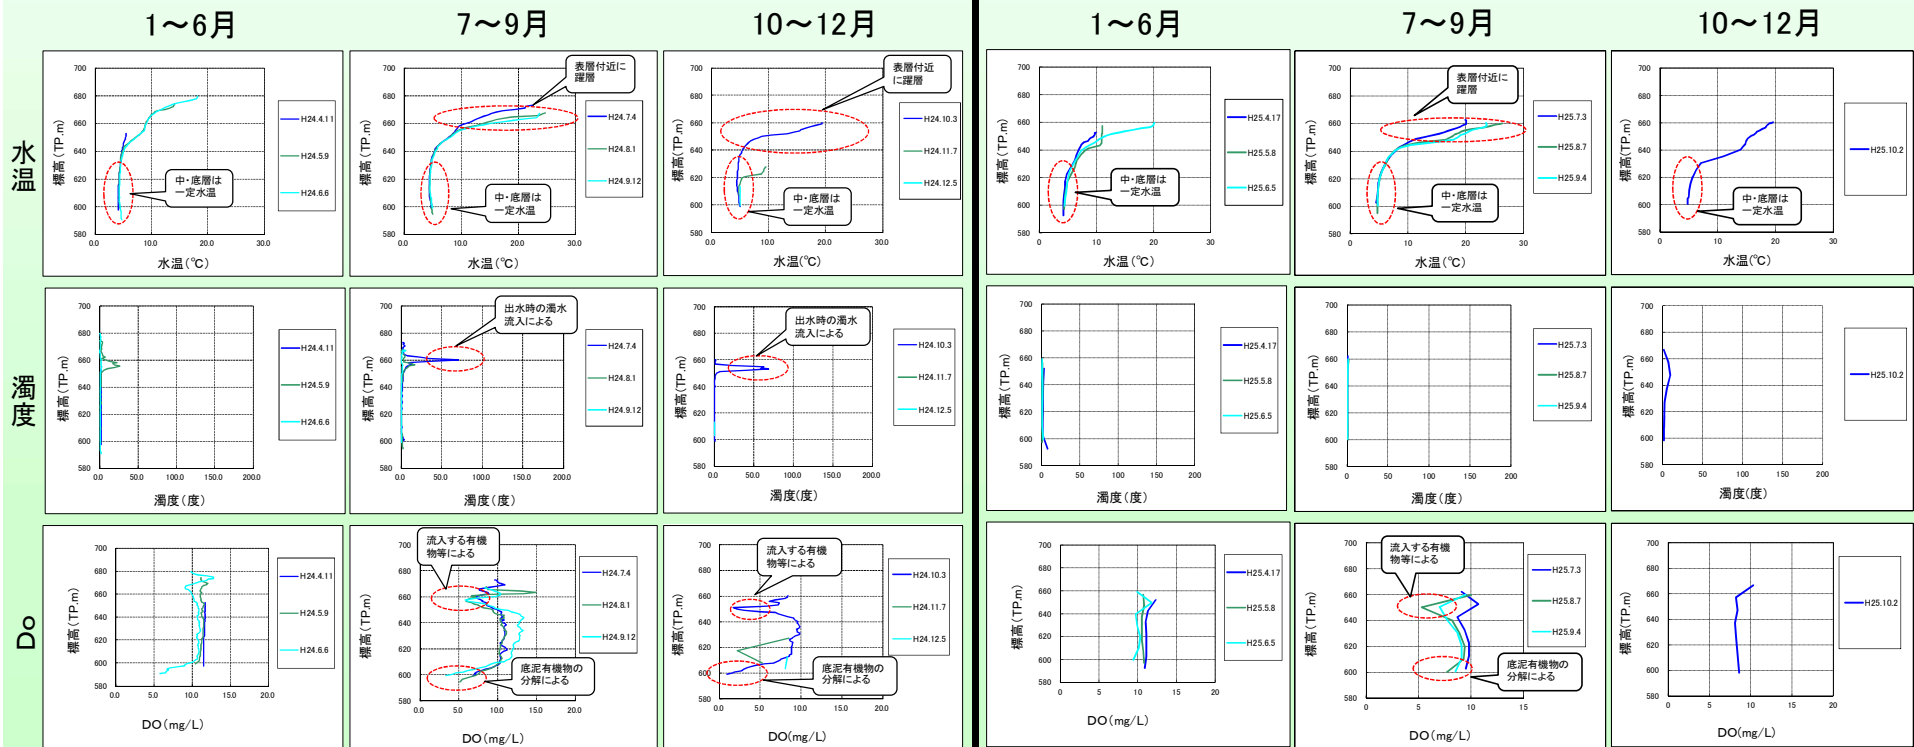
- 水温は、表層付近に躍層が見られる。中・底層は約4~5℃程度で一定である。
- 濁度は、平成25年9月15日出水後の躍層付近（流入水温とほぼ同じ温度層）に濁度のやや高い層が見られる。
- DOは、水温躍層の下層付近及び底層で低い値を示している。DOの低下は、水中や底泥有機物の分解によるDO消費によるものと考えられる。躍層の下層付近については、流入する有機物や植物プランクトンの死骸等（有機物）が滞留していることによるものと考えられる。なお、底層のDOは平成24年よりも低下の状況は緩和されている。

H24(試験湛水中)

H25(試験湛水後)

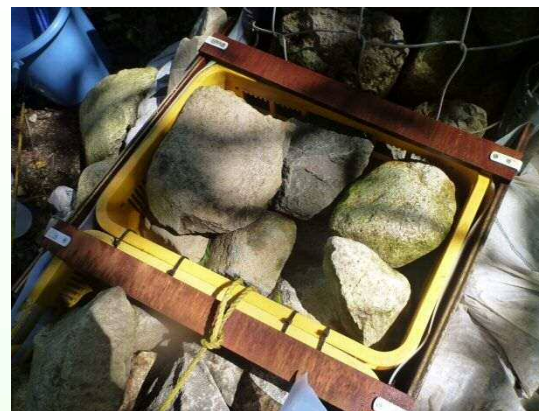
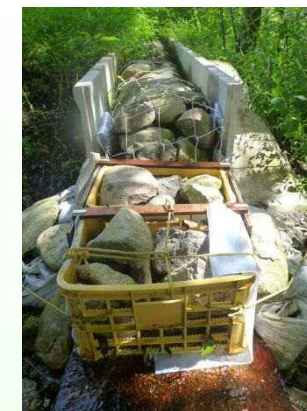
(付着生物調査用ボックスとその設置状況)

- 礫表面の付着膜の分析結果から、BODに対してCODが非常に高くなっていた。このことから礫上の付着膜に取り込まれた有機物は、その一部はバクテリアによって分解、無機化される一方で、バクテリアが利用できない有機物(難分解性有機物)は付着膜中に蓄積されていると考えられる。
- 礫層の上部よりも礫層の下部の方が単位面積当たりのChl-a量が多かった。これは施設の上流部の礫から剥離した付着藻類が、下流の礫層の下部の礫上に捕集された可能性が考えられる。
- 礫間浄化施設における付着藻類の発達は流量の変動(日周期的な干出)によって抑制されており、付着藻類による栄養塩の取り込み量は制限されていると考えられる。
- 礫間浄化施設の水路内は、付着藻類等による目詰りが生じておらず、現状では水質浄化効果を保つために洗浄作業などのメンテナンスを必要としない状態で保たれているといえる。

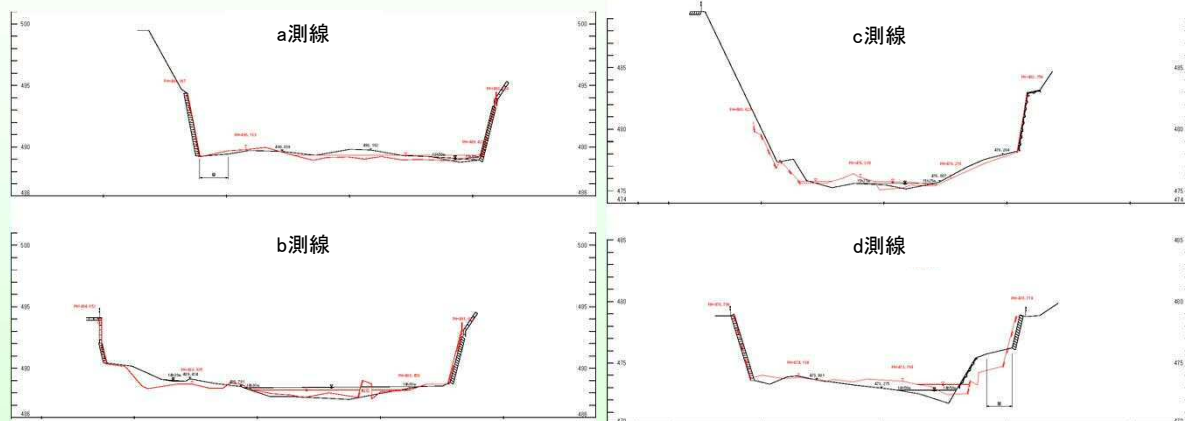
- a測線は河道中央部が浸食され、水面幅が増加した。
- b測線は左岸護岸付近で浸食が見られる。
- c測線は巨礫の状況に変化が見られた。
- d測線は右岸護岸付近の状況に変化が見られた。

<横断測量調査の結果概要> 黒線:平成21年度、赤線:平成24年度

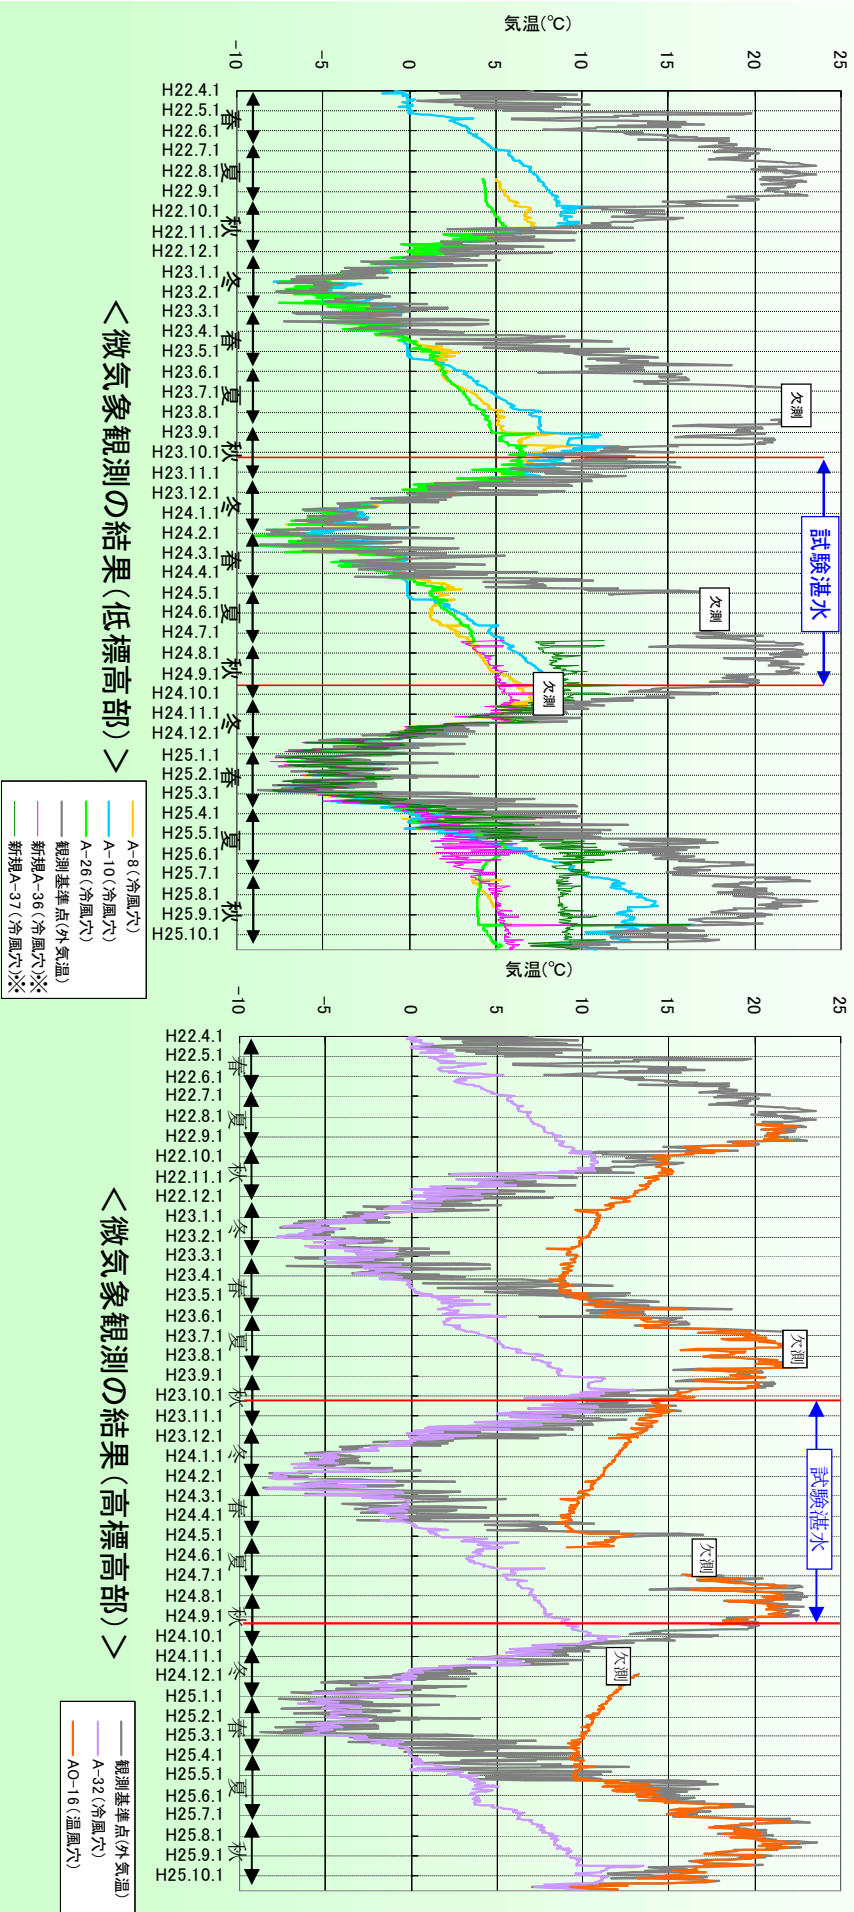
- 特に湛水の影響が大きいと想定される低標高部の結果を以下に示す。
- 湛水の影響が大きいと想定される低標高部の風穴を含め、温風穴・冷風穴ともに湛水による影響は見られない。

※平成24年7月5日の酒井委員による現地視察により、湛水ライン上部にて新たに2箇所の冷風穴に近い環境が指摘された。
(A-36, A-37とし平成24年7月12日より微気象観測を開始した)

※A-10は測定地点の崩落により、平成25年度より測定箇所を変更した。

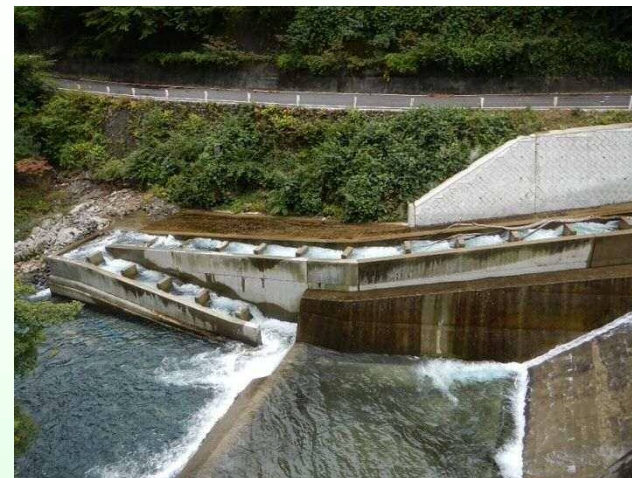
清水バイパス地点の魚道

- 平成25年度春季調査では2科3種の魚類の遡上が確認された。春季に産卵遡上するウグイ・イワナ・ヤマメの利用が確認された。
- 平成25年秋季調査では1科2種の魚類の利用が確認された。秋季に産卵遡上するイワナ、ヤマメの利用が確認された。
