平成27年 1月23日(金)  
国土交通省 関東地方整備局  
東京国道事務所

### 国道1号 東京都品川区東五反田地先における歩道陥没について

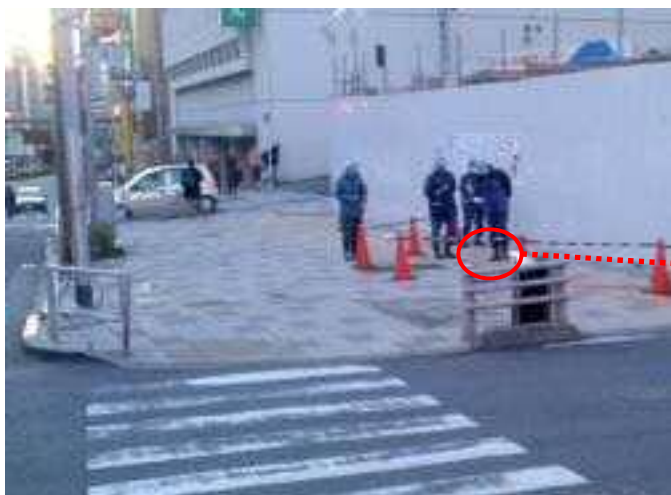
## ■ 歩道陥没箇所（全景）

本日14時20分頃、東京国道事務所が管理する国道1号品川区東五反田5丁目地先の上り線側歩道が陥没する事象が発生しました。この陥没により、通行者の方(1名)が怪我(打撲)をされたことを確認しております。

本日19時より、詳細な現地調査を行い、これを踏まえ、対策の検討及び必要な補修を実施する予定です。

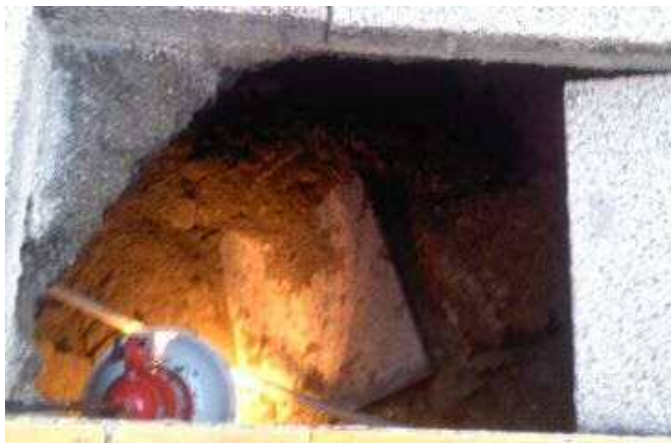
## ■ 空洞の状況

現地を確認したところ、路面の下に、深さ約1m、縦約1m、横約1mの空洞が生じ、舗装に使われていた平板ブロック1枚(30cm×45cm)が落下していました。現在、カラーコーンにより歩道の一部を仕切り、通行者の安全確保を図っております。

空洞の大きさ：深さ約1m、縦約1m、横約1m

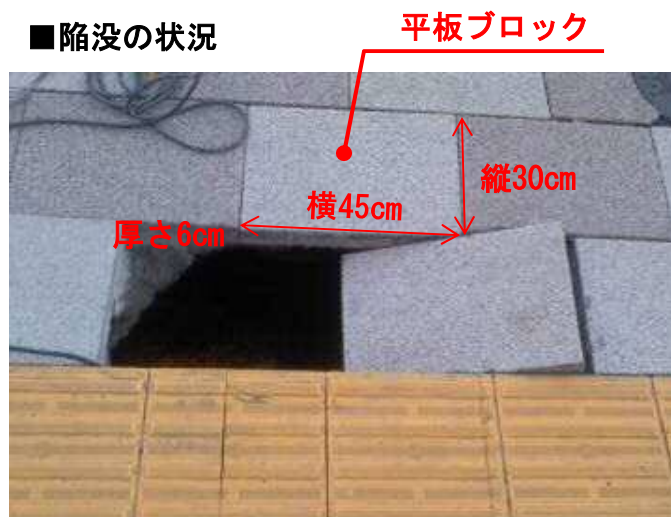
## ■ 陥没の状況

平板ブロックの1枚が空洞へ落下
