## 本年度のモニタリングに関する調査結果

# 1. モニタリング調査の概要

## 1.1 平成 26 年度のモニタリング調査項目

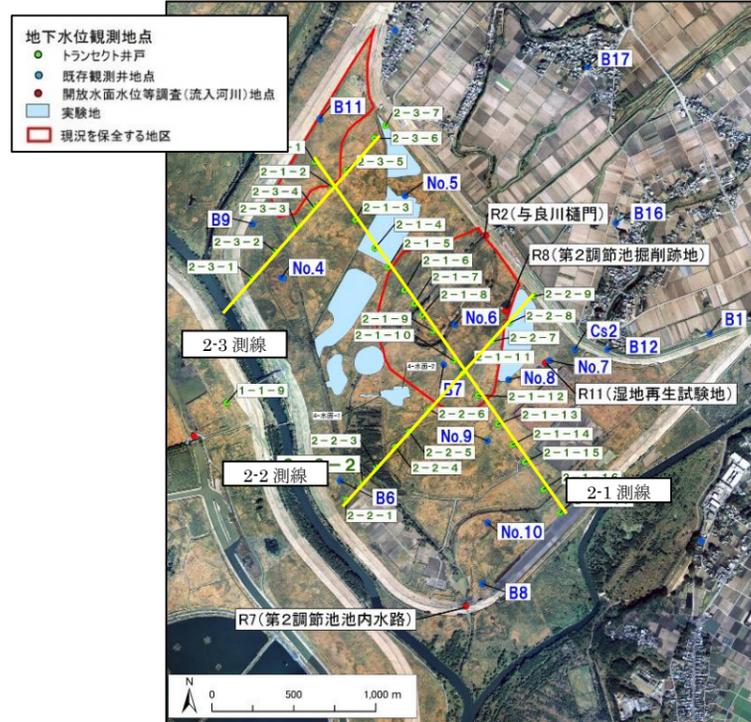
図2.1.1.1 第2調節池トランセクト井戸の地下水断面位置図

平成19年度以降毎年、図2.1.1.1に示す58地点の観測井において、毎月1回地下水位を計測している。

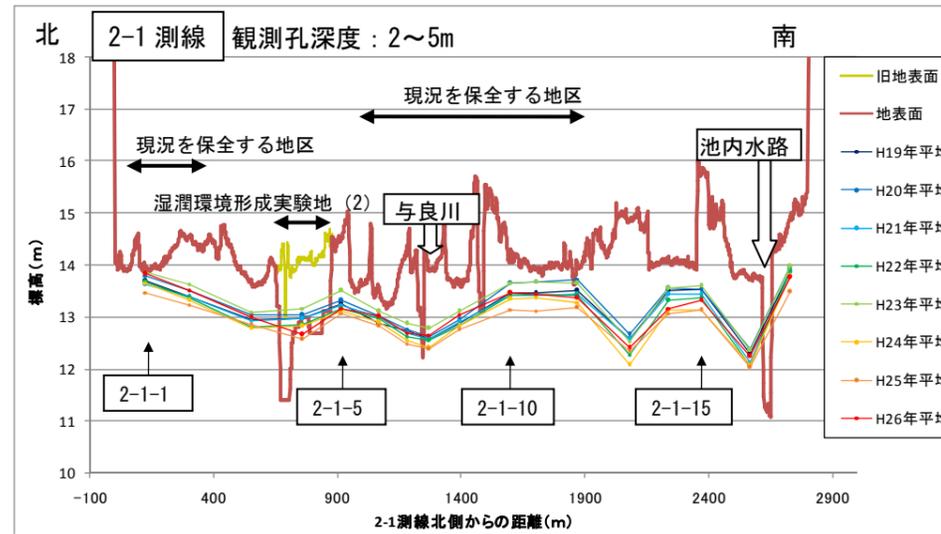
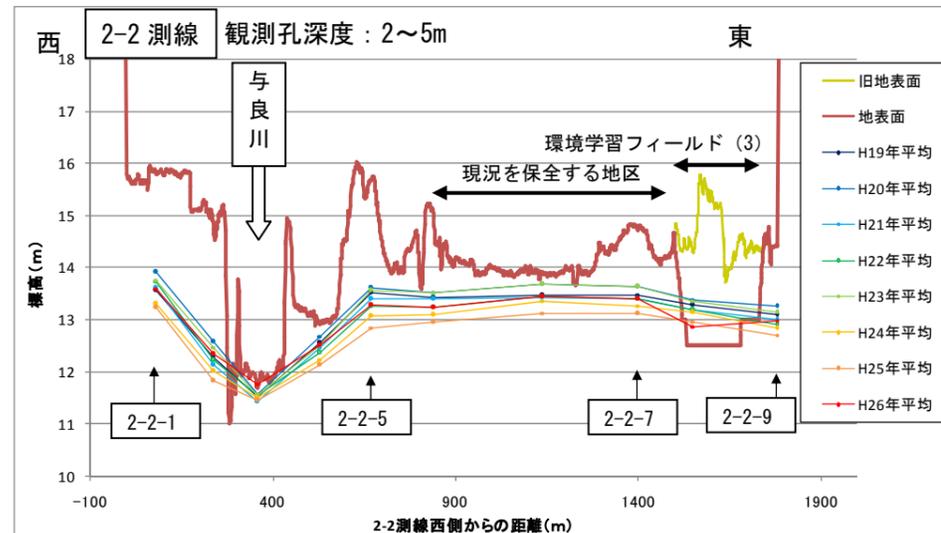
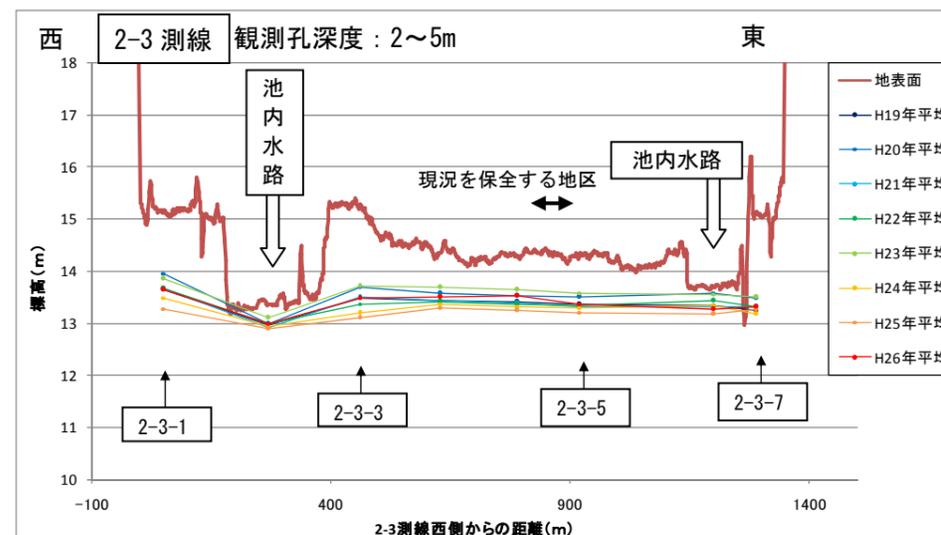
図2.1.1.2 各トランセクトにおける地下水位断面図

掘削が現況を保全する地区の浅層地下水位に及ぼす影響を確認するために、各観測井の平均地下水位を年度別に計算し、それらを基に、各トランセクトにおける年度別地下水位断面図を作成し(図2.1.1.2)、各年度の地下水位を比較した。

注2) 各年度の平均地下水位標高は5月～3月の値を使用している。

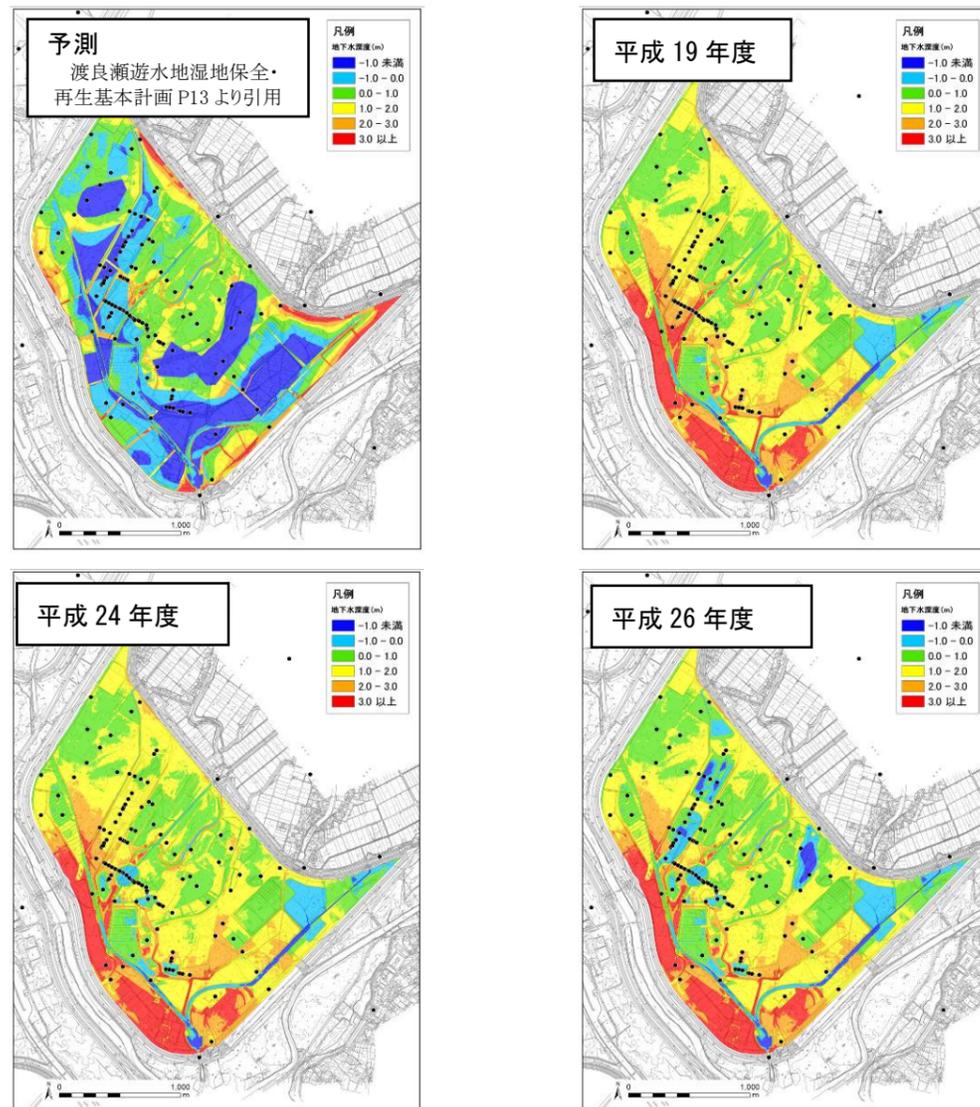
図2.1.3.1 地下水深度分布図<sup>注1</sup>

湿地再生の進捗状況を把握するために、浅層地下水位調査の結果を用いて地下水深度分布図（図2.1.3.1）を作成し、湿地や池の面積を算定した（表2.1.3.1および表2.1.3.2）。

注1) 本図は、平成16年に計測されたLPデータ（地盤高）から、浅層地下水位調査結果より作成した地下水深度分布を減算して作成した。なお、平成24年度平均の地盤高は、平成24年に計測された「水辺植生再生実験地」、「湿性草地再生実験地」、「環境学習フィールド(1)」、「環境学習フィールド(2)」、「水位変動型実験地」のLPデータを平成16年の該当部分と差し替えて作成した。また、平成26年度平均の地盤高は、上記の平成24年度平均の地盤高に、設計図より作成した「湿潤環境形成実験地(1)」、「水位安定型実験地」、「湿潤環境形成実験地(2)」、「環境学習フィールド(3)」の該当部分のLPデータを差替えて作成した。

平成19年度から平成26年度にかけては、計40.6haの9つの実験地が造成され、この間に池および湿地（地下水深度1m未満）の面積は約27ha増加した（表2.1.3.2）。

基本計画によれば本事業によって池および湿地（地下水深度1m未満）が184ha増加すると予測されており、湿地再生の進捗率は16%となる。

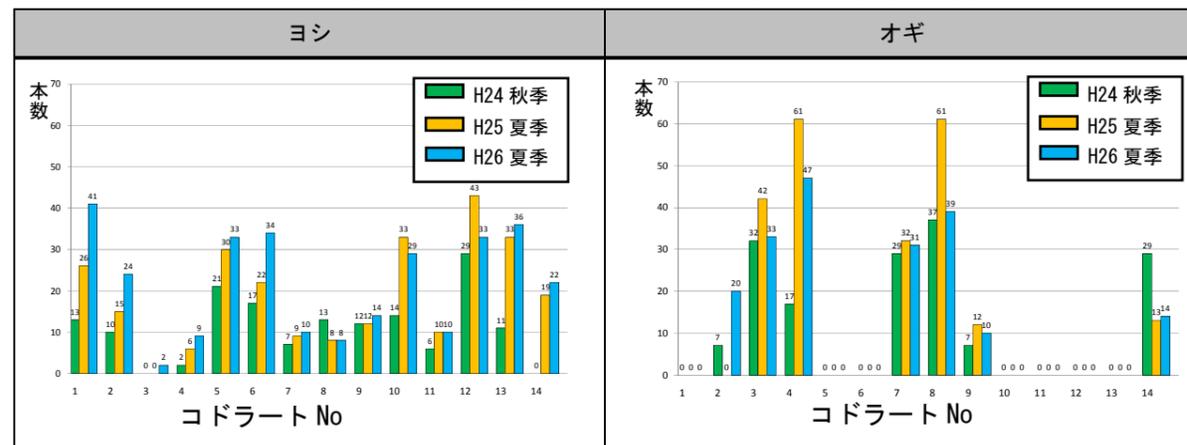
図 2.1.4.2 各コドラートにおけるヨシとオギの本数

掘削が現況を保全する地区の植物に及ぼす影響を確認するために、各年度のヨシ・オギの本数（図 2.1.4.2）、各年度のヨシ・オギの本数割合（表 2.1.4.4）を計算し、ヨシ・オギの生育量変化を把握した。

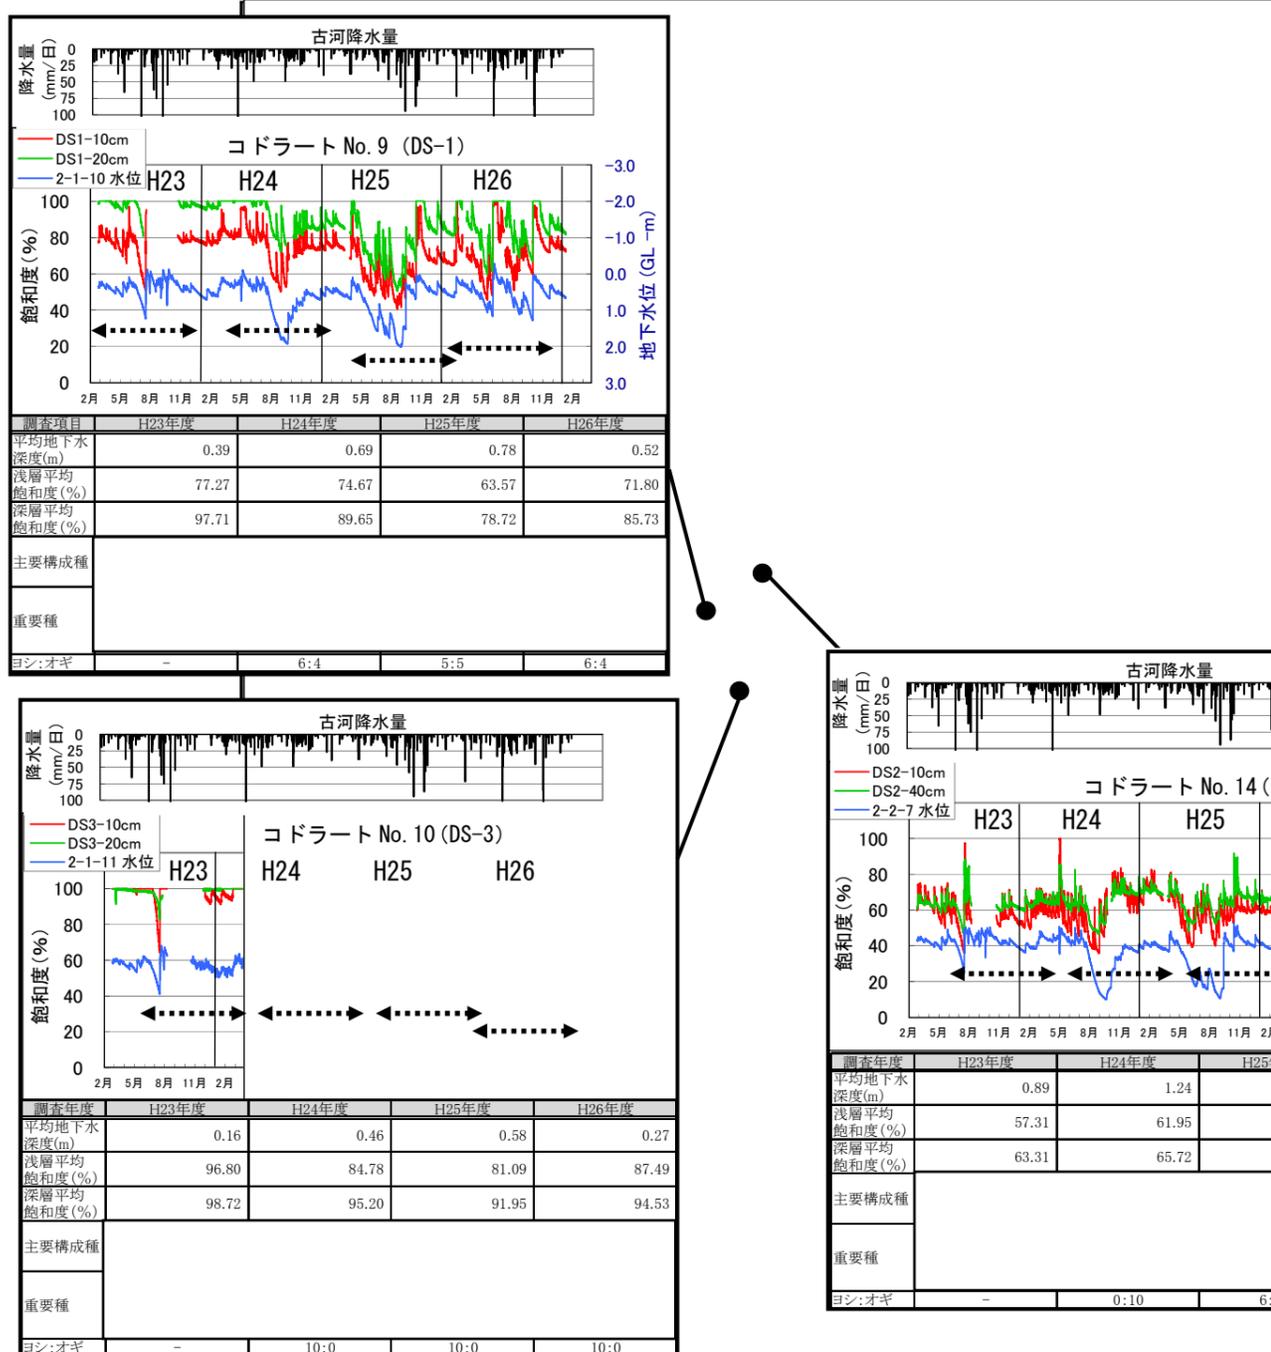
図 2.1.4.3 永久コドラートにおける土壌水分連続観測結果

平成 23 年度以降毎年、図 2.1.4.3 中の植生コドラート No.9、No.10、No.14 の 3 地点において、自記記録計（1 時間に 1 回計測）を用いて、2 深度（表層および下層）の土壌水分量を計測している。なお、土壌水分観測地点では、自記記録計（1 時間に 1 回計測）を用いて地下水位も計測している。

掘削が土壌水分量に及ぼす影響を確認するために、各調査地点の計測データから、土壌水分および地下水深度の変動グラフを作成した（図 2.1.4.3）。また各年度の 5 月から 3 月まで平均地下水深度、表層および下層の平均飽和度を算出した（図 2.1.4.3）。

昨年度の飽和度は低かったが、本年度は平成 24 年度と同程度まで回復した（図 2.1.4.3）。このことから、掘削が「土壌水分量」に対して大きな影響を与えることはなかったと考えられる。

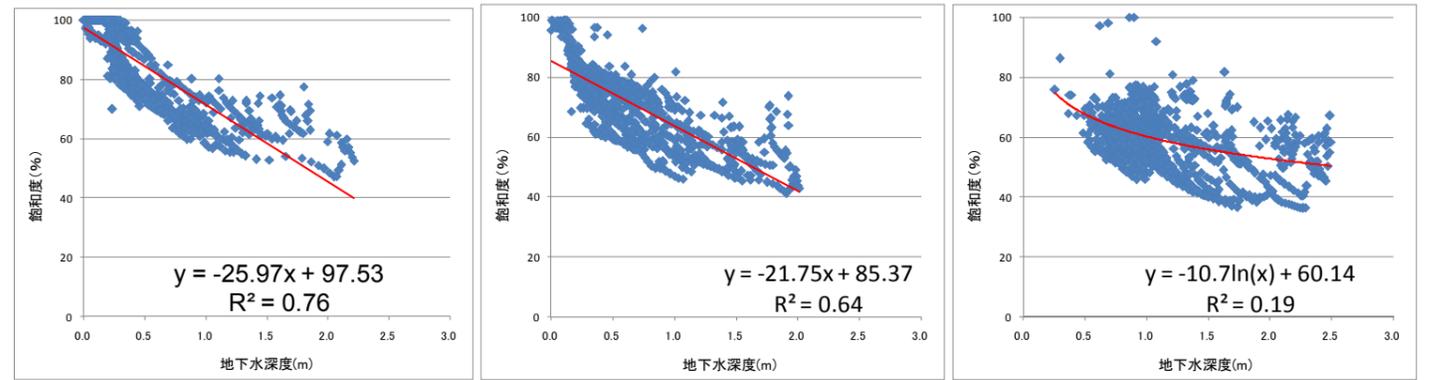
図 2.1.4.4 地下水深度と浅層土壌飽和度<sup>注1</sup>の相関図（左：DS-3、中：DS-1、右：DS-2）

注 1) 地下水深度と土壌飽和度は毎日午前 0 時の値を用いた。

（地下水深度と飽和度の間には相関関係がみられることから（図 2.1.4.4 および図 2.1.4.5）、本年度に飽和度が増加したのは地下水位が上昇したためと考えられる。前述（p3）のとおり、掘削によって浅層地下水位が低下することはなかったと考えられることから、土壌水分量も大きな影響を受けていないと判断した。）

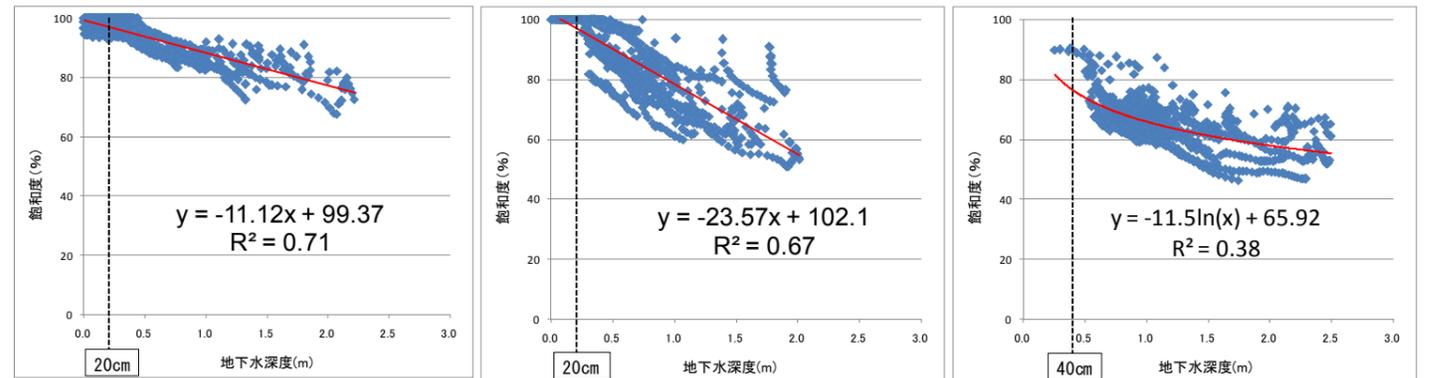
図 2.1.4.5 地下水深度と深層土壌飽和度<sup>注2</sup>の相関図（左：DS-3、中：DS-1、右：DS-2）

注 2) 地下水深度と土壌飽和度は毎日午前 0 時の値を用いた。

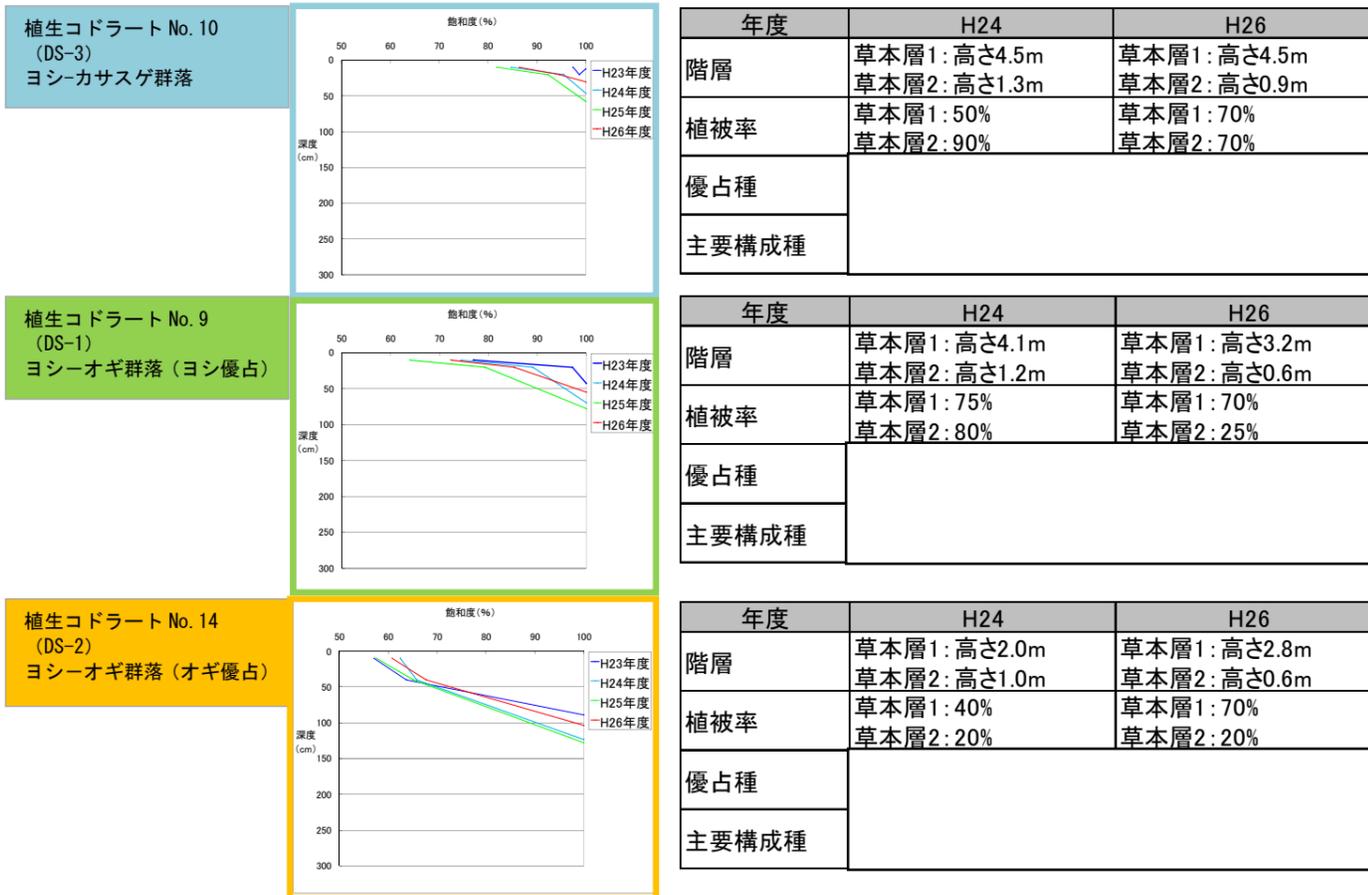
図 2.1.4.6 植生コードラート NO. 9、NO. 10、NO. 14 における H23～H26 の深度-平均飽和度（5 月～3 月）グラフおよび植生の変化

植生タイプによる土壤水分特性の差異を明らかにするため、植生タイプ毎に、各年度の 5 月から 3 月までの平均地下水深度と平均飽和度の関係図を作成した（図 2.1.4.6）。

他の群落と比較して、表層・下層ともに飽和度が高くなる傾向が見られた（80%以上に集中）（図 2.1.4.6）。

他の群落と比較して、表層は飽和度が低くなり（80%以下に集中）、下層は飽和度が高くなる傾向がみられた（80%以上に集中）（図 2.1.4.6）。

他の群落と比較して、表層・下層ともに飽和度が低くなる傾向が見られた（70%以下に集中）（図 2.1.4.6）。

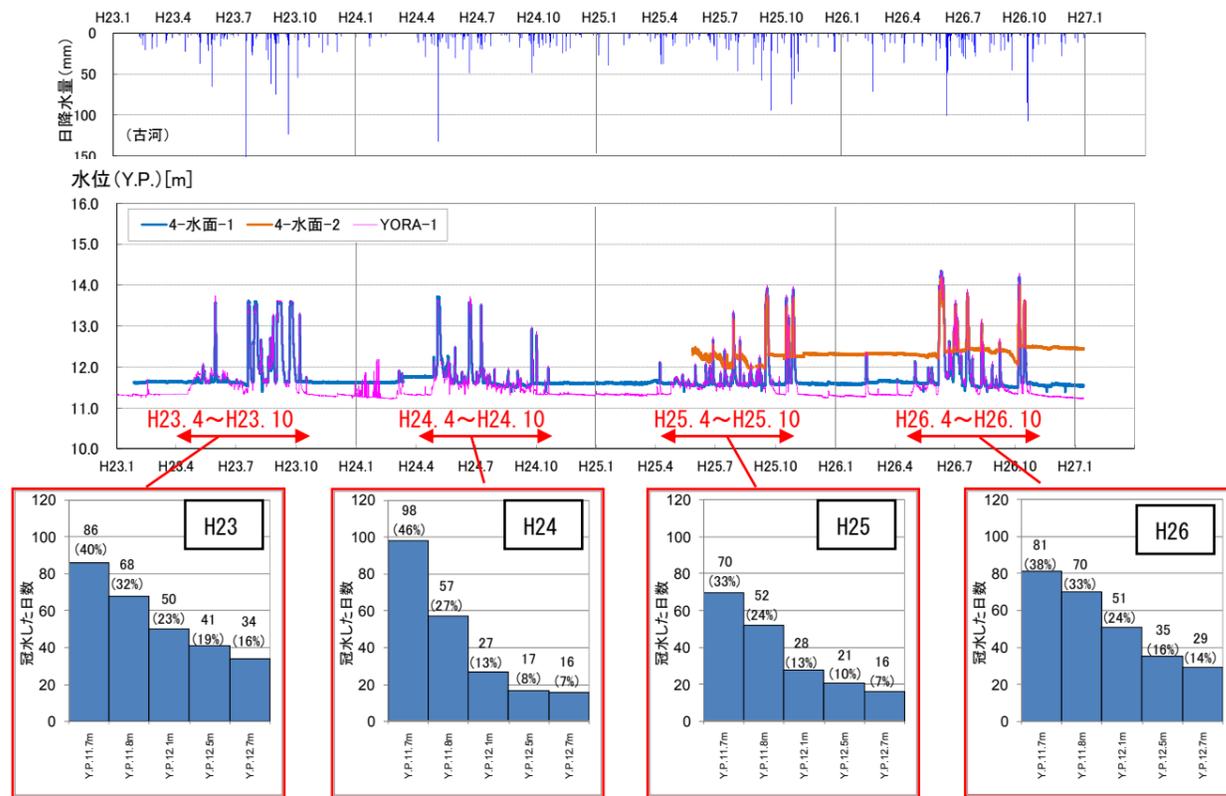
図 2.2.1.1 水面水位の連続観測結果と各年度の 4 月から 10 月（214 日）までの各ステップの冠水日数<sup>注1、注2、注3</sup>

注1) 冠水日数は 4-水面-1 の連続観測結果から算出した。

注2) 冠水日数の算出期間は植物の生育期である 4 月から 10 月とした。

注3) 図中（各ステップの冠水頻度ヒストグラム）の括弧内の数字は 214 日（4 月から 10 月）に対する冠水日数の割合を示す。

最も低いステップ（Y.P.11.7m）の冠水頻度は 33%～46%、最も高いステップ（Y.P.12.7m）の冠水頻度は 7%～16%と推定された（図 2.2.1.1）。また、Y.P.11.7m～Y.P.12.1m の冠水頻度は 13%～46%で、マツカサスキ、マツバイなどの湿地性の植物が比較的多くみられた（付属資料の植生断面図を参照）。

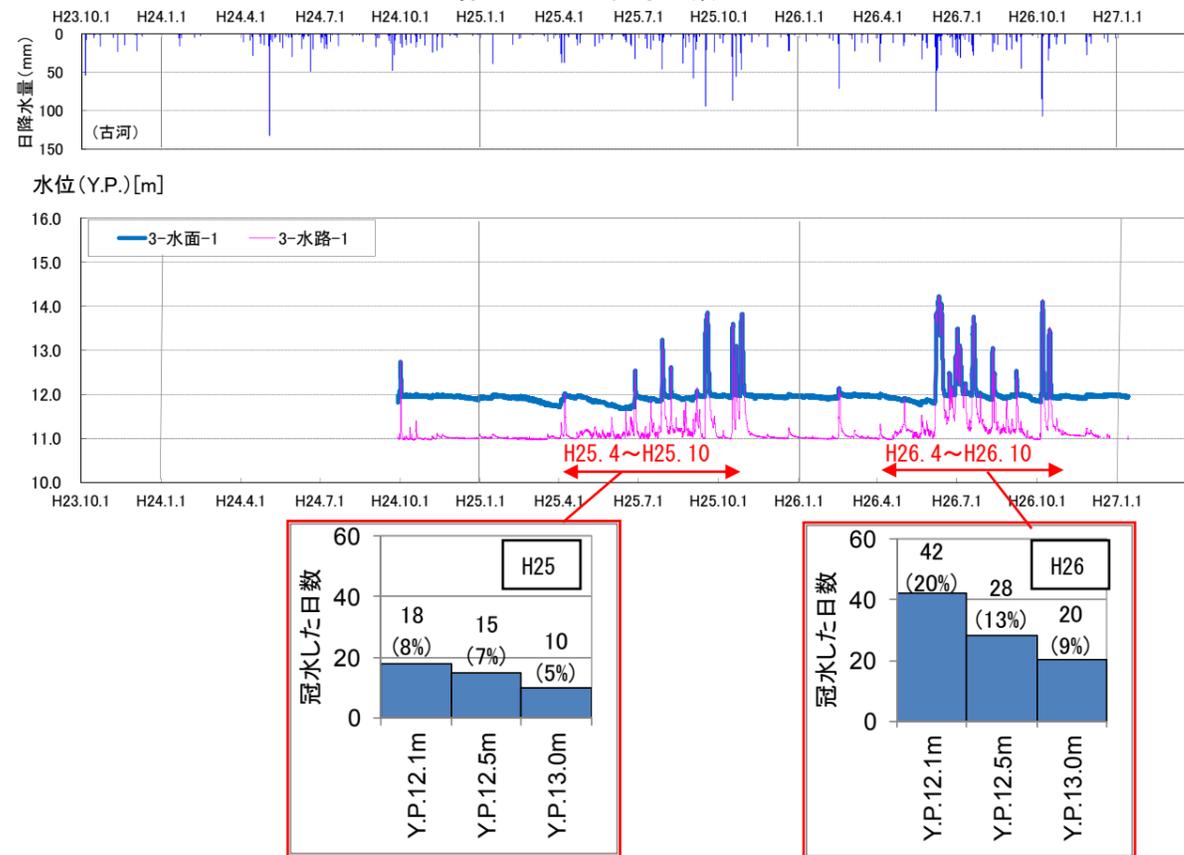
図2.2.2.1 水面水位の連続観測結果とH25とH26の4月から10月(214日)までの各ステップの冠水日数<sup>注1、注2、注3</sup>

注1) 冠水日数は3-水面-1の連続観測結果から算出した。  
 注2) 冠水日数の算出期間は植物の生育期である4月から10月とした。  
 注3) 図中(各ステップの冠水頻度ヒストグラム)の括弧内の数字は214日(4月から10月)に対する冠水日数の割合を示す。

- 冠水頻度**  
 ・最も低いステップ(Y.P.12.1m)の冠水頻度は8%~20%、最も高いステップ(Y.P.13.0m)の冠水頻度は5%~9%と推定された(図2.2.2.1)。環境学習フィールド(1)と比較して全体的に冠水頻度は低かったが、これは河川水位との比高差が大きいため(1m前後)と考えられる。
- 池の水位**  
 ・中央の池の平均水面水位はY.P.11.95mで、平均水深は85cmであった(表2.2.2.1)。また、連続観測結果(図2.2.2.1)より、春~秋の水面水位は不安定であり、河川増水時の流入がないと水位が低下すると推察される。
- 地下水深度**  
 ・図2.2.2.3を見ると、実験地近傍の地下水面勾配は概ね平坦であり、各ステップの地下水深度は、Y.P.12.1mが15cm程度、Y.P.12.5mが55cm程度、Y.P.13.0mが105cm程度と推定される(表2.2.2.1)。最も低いY.P.12.1mであっても良好な湿地とはならなかった(地下水深度10cm未満とはならなかった)。これは北東側に掘削深の深い水位変動型実験地が存在し、周辺も含めて全体的に地下水水位が低下したためと考えられる。

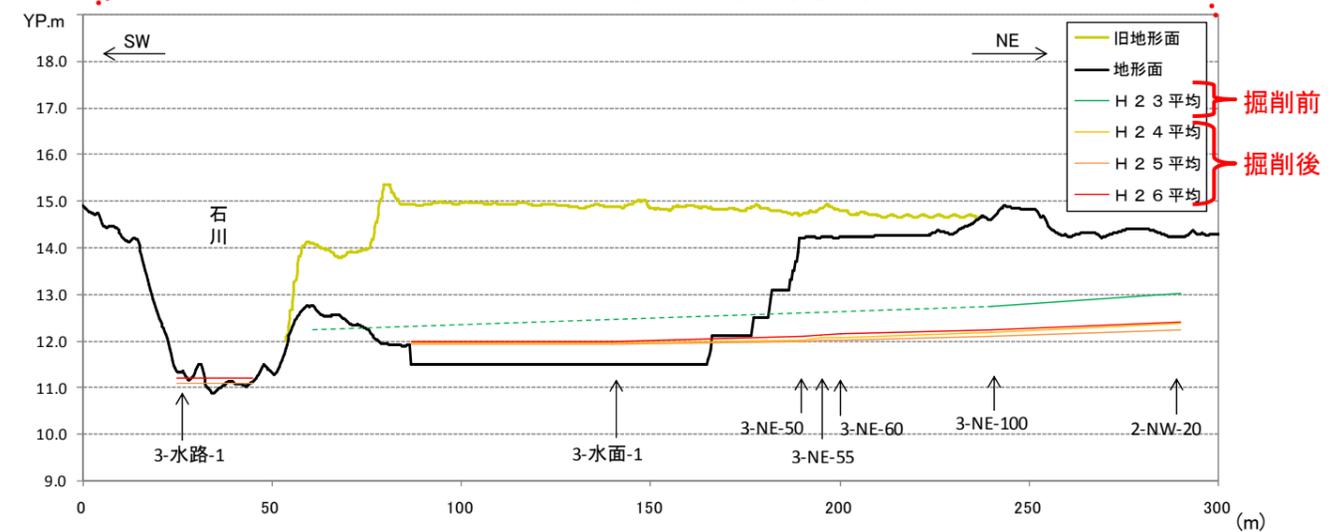
図2.2.2.3 環境学習フィールド(2)における地下水位断面図(H23年~H25年の各年5月から3月平均地下水位の比較)

河川増水時の冠水状況を把握するために、3-水面-1の連続観測結果を用いて、平成25年、平成26年の各ステップにおける冠水頻度を算出した(図2.2.2.1)。また、掘削前後の地下水深度の変化を把握するために、各観測井において年度別に平均地下水位を計算し、それらを基に、各観測井における年度別地下水位断面図の作成(図2.2.2.3)、各年度の池の水深および地下水標高の平均値の比較を行った(表2.2.2.1)。

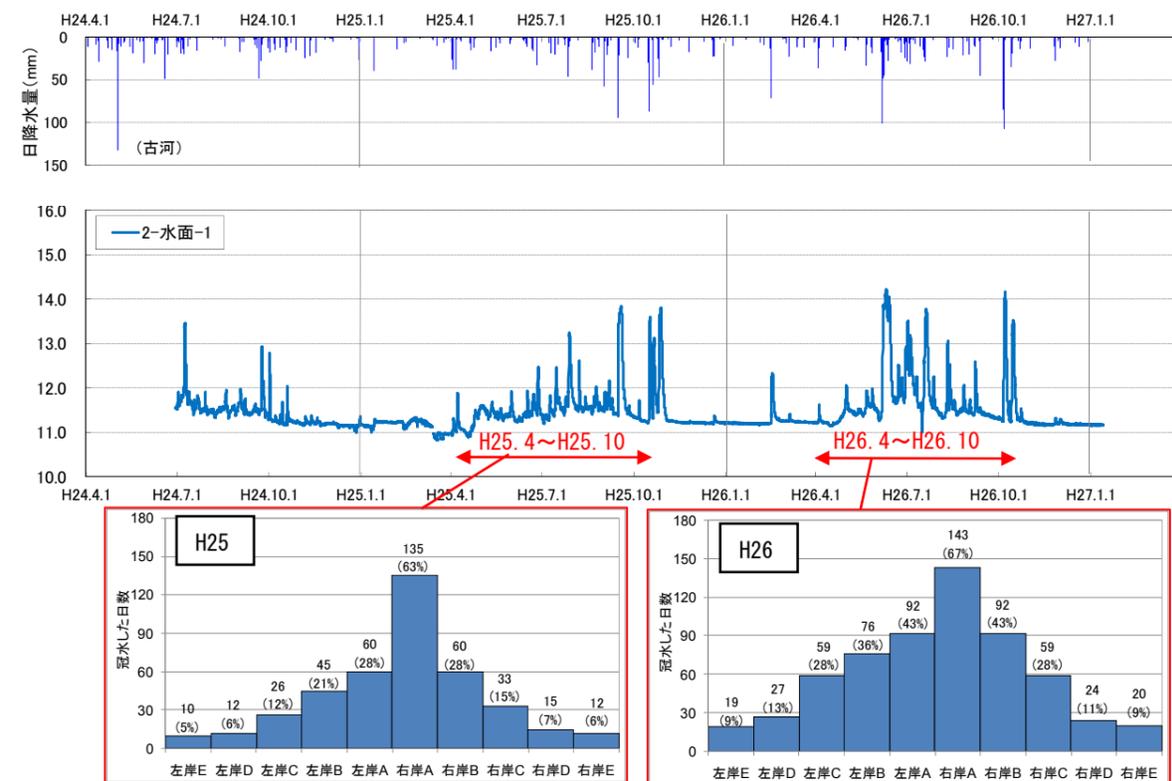
図 2.2.3.1 水面水位の連続観測結果と H25 と H26 の 4 月から 10 月（214 日）までの各ステップの冠水日数<sup>注1、注2、注3</sup>

注1) 冠水日数は2-水面-1の連続観測結果から算出した。  
 注2) 冠水日数の算出期間は植物の生育期である4月から10月とした。  
 注3) 図中（各ステップの冠水頻度ヒストグラム）の括弧内の数字は214日（4月から10月）に対する冠水日数の割合を示す。

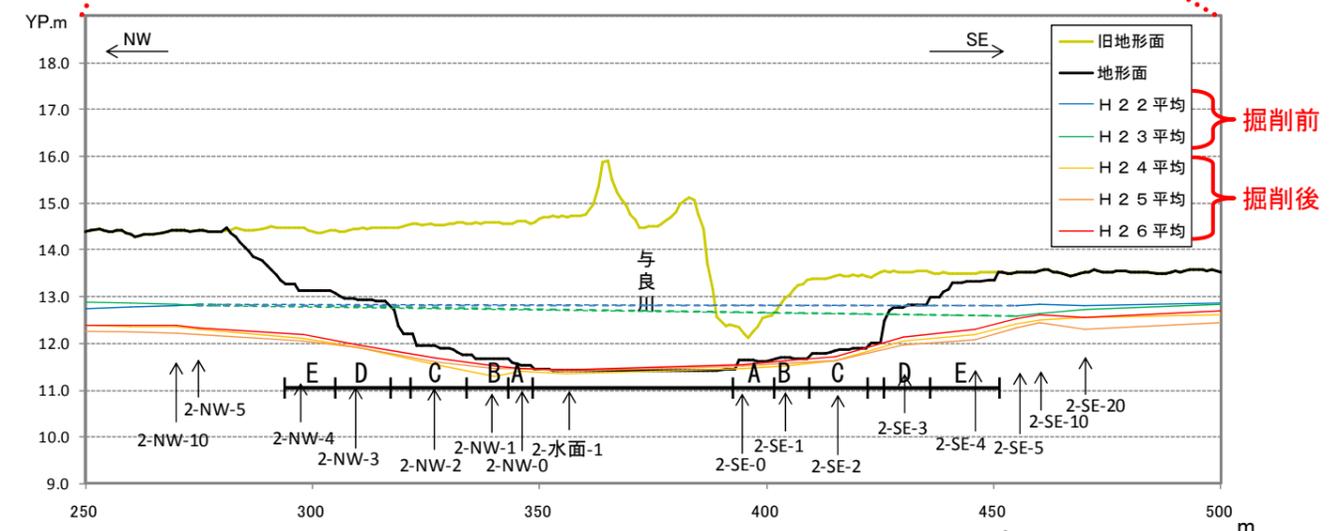
図 2.2.3.3 水位変動型実験地における地下水位断面図 (H22年~H26年の各年5月から3月平均地下水位の比較)

河川増水時の冠水状況を把握するために、2-水面-1の連続観測結果を用いて、平成25年、平成26年の各ステップにおける冠水頻度を算出した（図2.2.3.1）。また、掘削前後の地下水深度の変化を把握するために、各観測井において年度別に平均地下水位を計算し、それらを基に、各観測井における年度別地下水位断面図の作成（図2.2.3.3）、各年度の地下水深度および地下水標高の平均値の比較を行った（表2.2.3.1）。

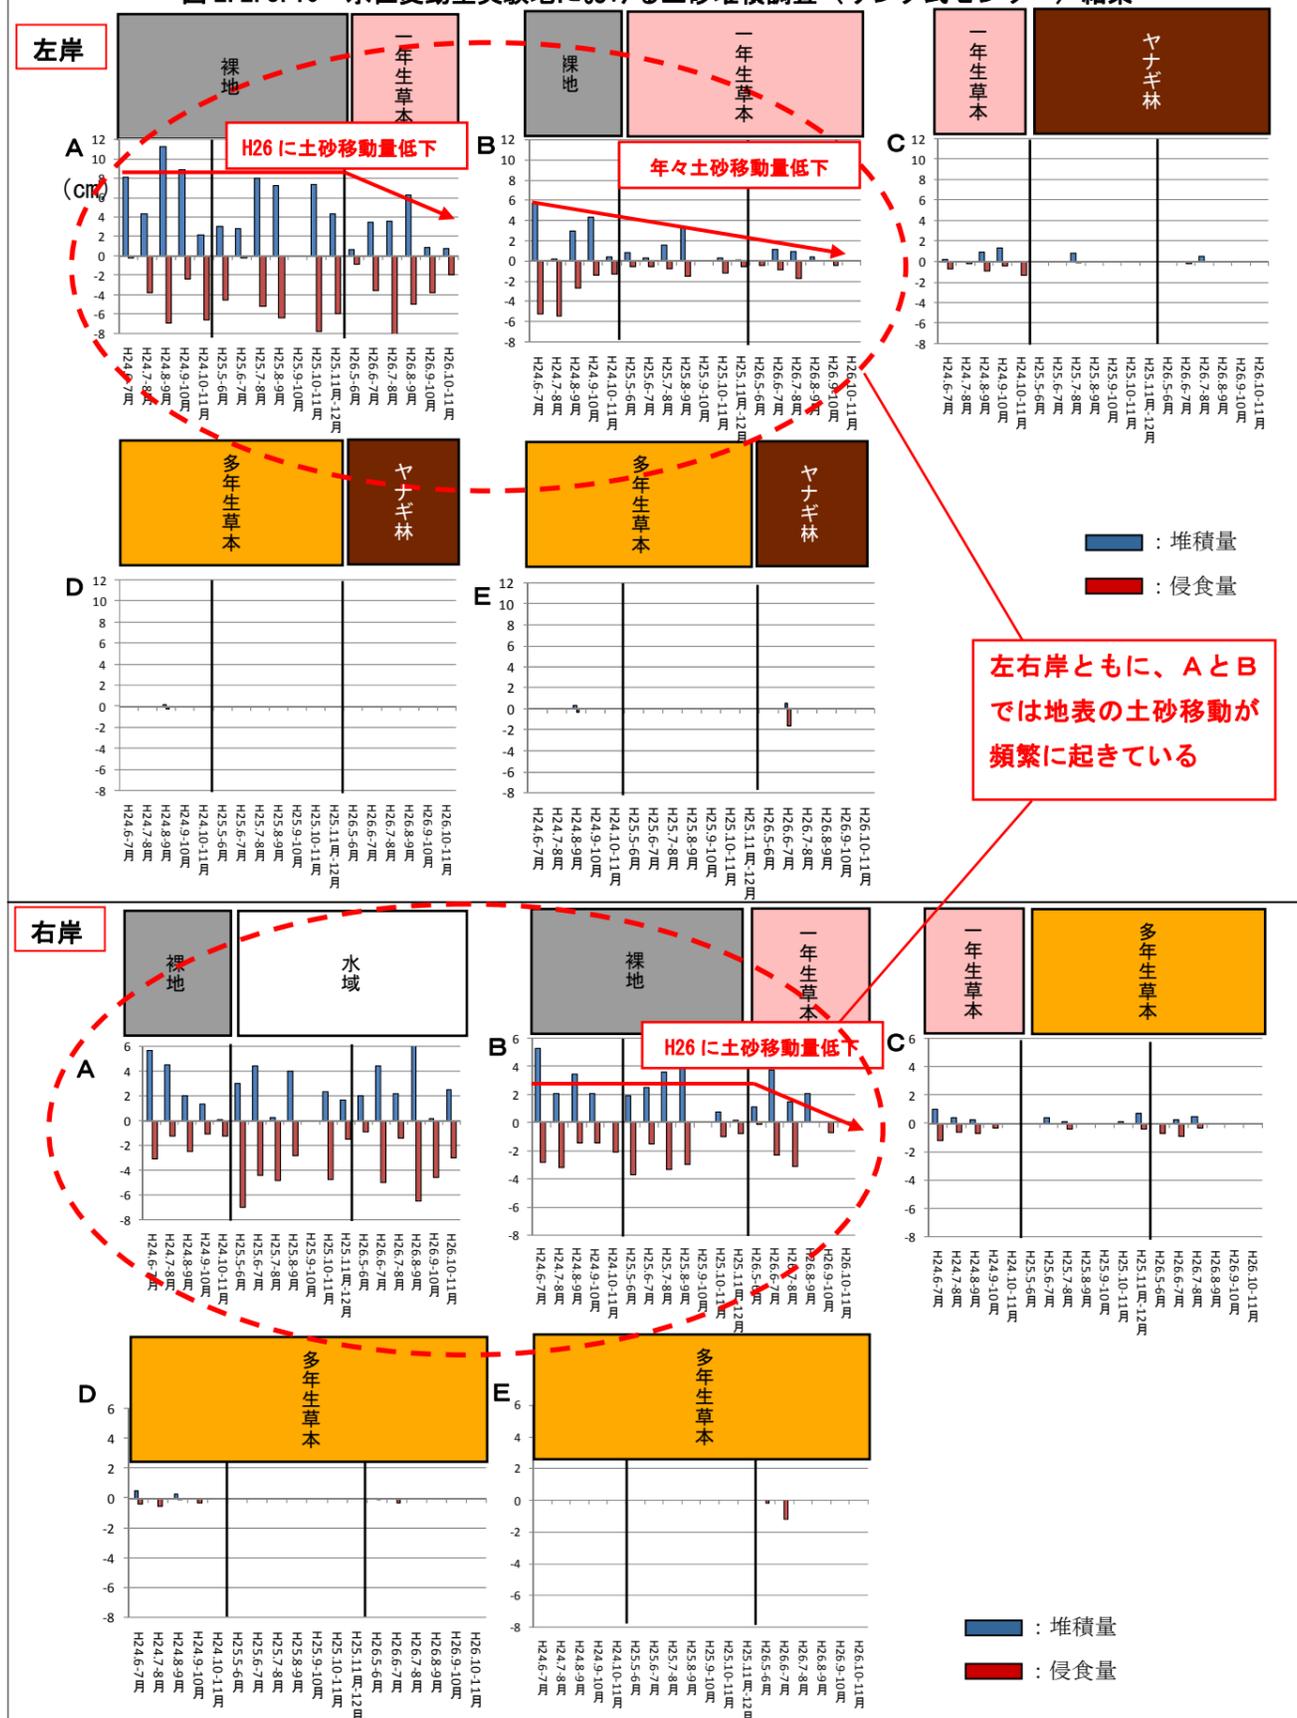
図 2.2.3.10 水位変動型実験地における土砂堆積調査（リング式センサー）結果

- ・左右岸ともに、AとBでは、地表の土砂移動が頻繁に起きていた（図 2.2.3.10）。これは、「AとBの比高が低いこと」「AとBが冠水時に流心に近いこと」から掃流力が大きくなるためと考えられる。
- ・AとBで、樹木や多年草の定着が抑制され、裸地や一年草の群落が占有している（図 2.2.3.10）のは、上記のような、土砂移動と冠水が頻繁に繰り返されるからと考えられる。
- ・土砂の変動量と植生群の関係を見ると、植生が定着した年以降に、土砂の変動量が低下する傾向が見られた（図 2.2.3.10）。これは植生の存在によって冠水時の流速が減少し、掃流力が低下したと考えられる。また、A、Bについて見ると、裸地であった年度については、月最大水深と各月の堆積量の間に正の相関が見られた（次頁の図 2.2.3.11～2.2.3.14）。以上のことから、掘削完了直後は、規模の大きい出水時に土砂が移動していたが、近年では植生が繁茂し土砂が動きにくくなっていることがうかがえる。
- ・右岸Cは、左岸Cよりもヤナギ類が少ないが、一因として土砂移動の程度に差があることが考えられる（右岸の方が土砂移動の頻度が高い、図 2.2.3.10）。

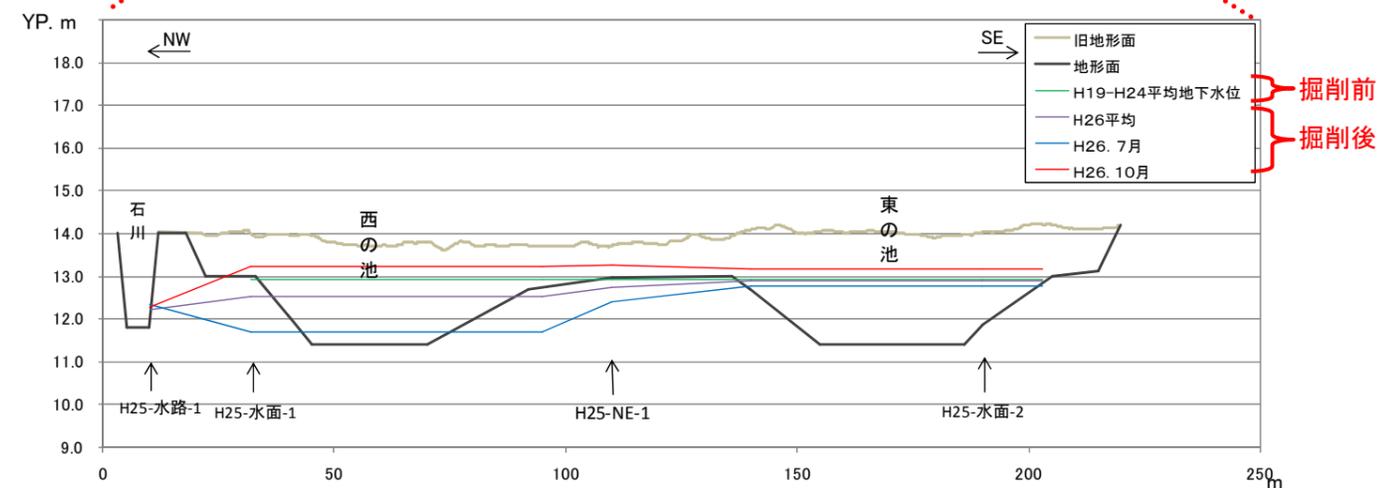
図 2.2.5.2 湿潤環境形成実験地 (2) における水位断面図 (掘削前 (H19-H24 平均地下水位)、H26 平均水位、最低水位 (7 月)、最高水位 (10 月) の比較)

掘削前後の水位の变化を把握するために、平成 26 年度の湿潤環境形成実験地 (2) における地下水位調査結果より作成した地下水位断面図を図 2.2.5.2 に、各ステップにおける池の平均水深および平均水位標高を表 2.2.5.1 に示す。

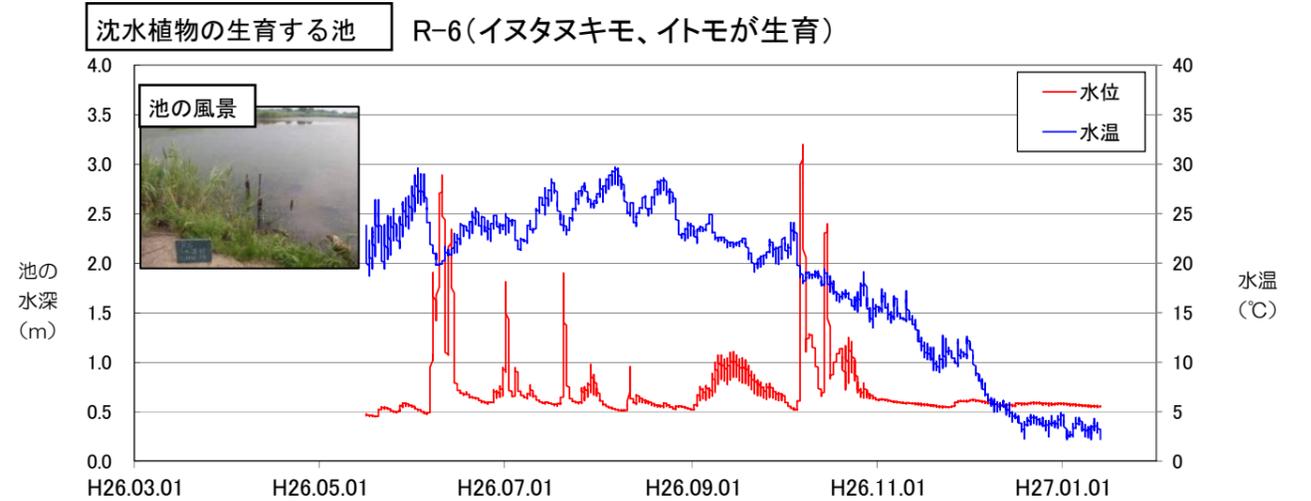
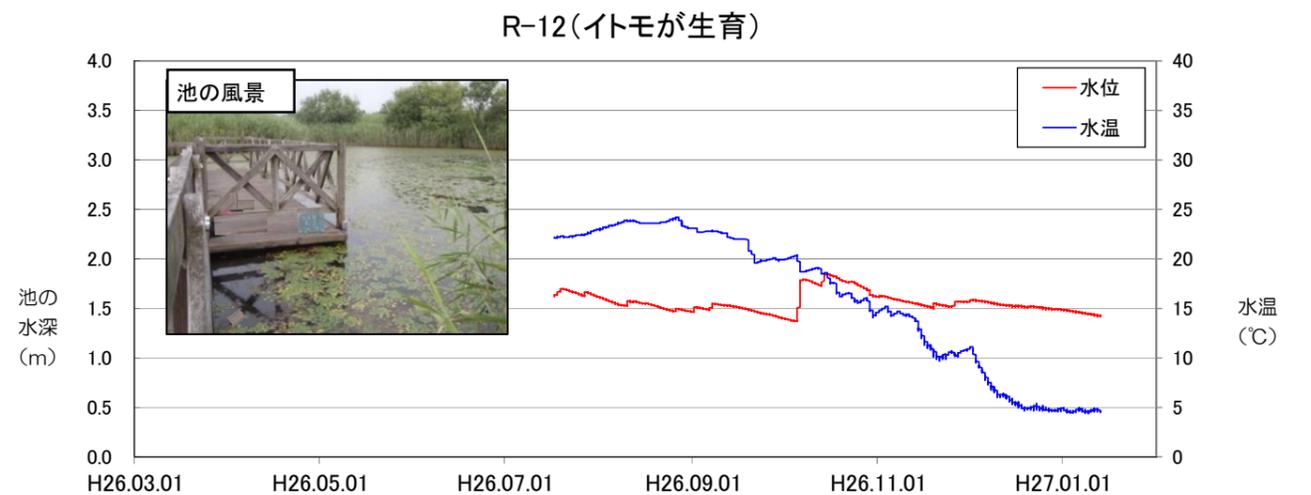
図 2.2.9.2 水草が生育する R-6 および R12 の水温および水深の連続観測結果

水草の生育する R-6 および R12 の水温・水位の連続観測の結果を図 2.2.9.2 に、実験地内の 8 つの池の水温・水位の連続観測結果を図 2.2.9.3 に示す。

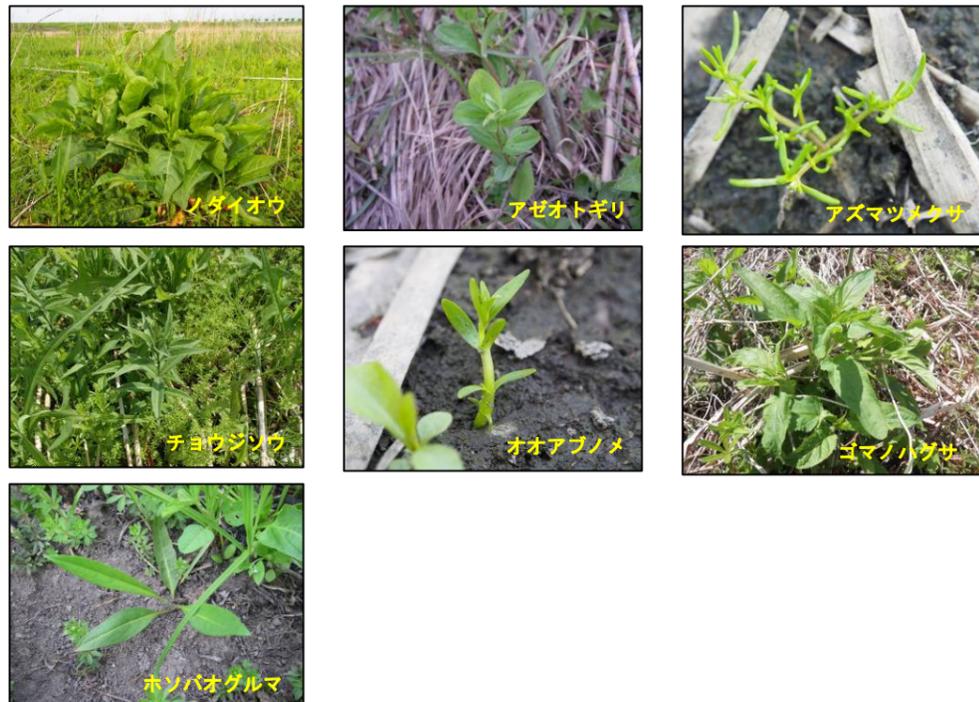
図 2.3.1.3 H26 に確認した重要種（回復困難種）

平成 18 年度以降の植物重要種の確認コドラート数を表 2.3.1.3 に示す。本年度の調査では、18 科 21 種の重要種を確認した。回復困難種の分布を図 2.3.1.4 に示す。

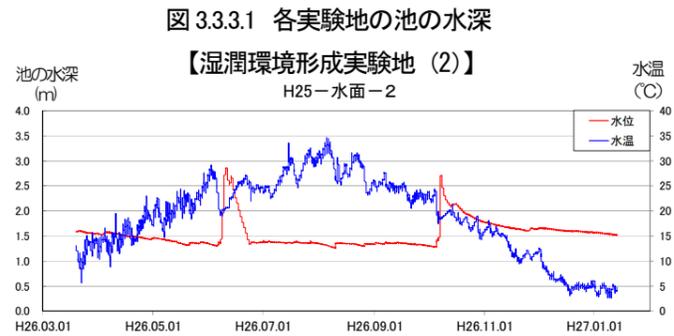
池の水深を図3.3.3.1および図3.3.3.2に示す。湿潤環境形成実験地(2)の池では7月～9月の水深が安定していたのに対し、他の池では河川からの流入があり増水を繰り返す、水位は安定していない。

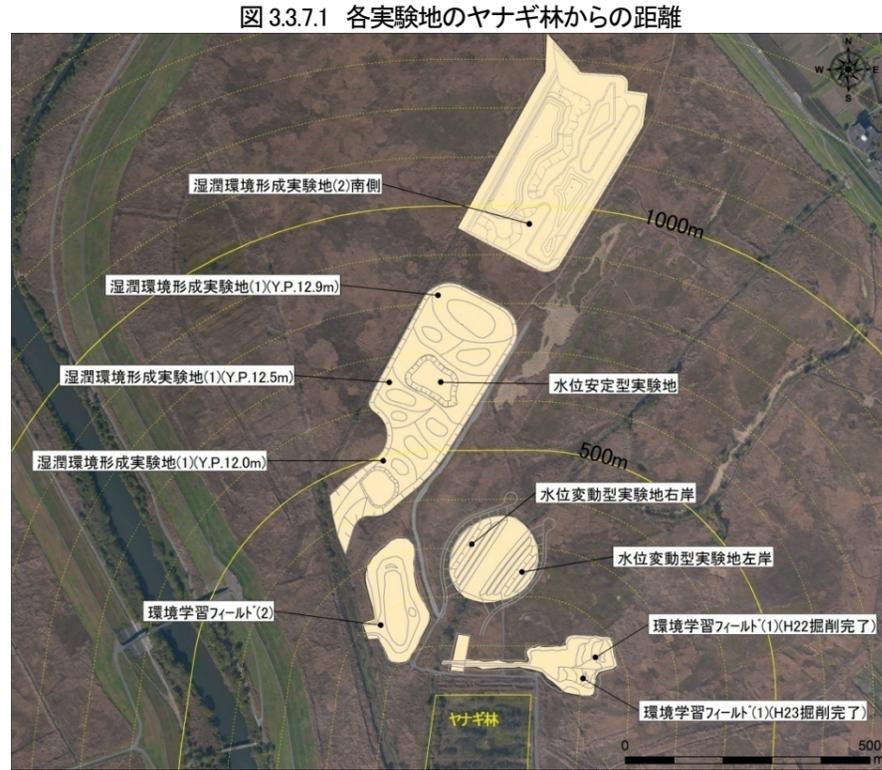
図 3.3.7.1 各実験地のヤナギ林からの距離

第2調節池におけるヤナギ類の種子の発生源を試験掘削地の南側に位置するヤナギ林とし、ヤナギ林からの距離と各実験地における掘削後1年目のヤナギの生育状況の関係を分析した。

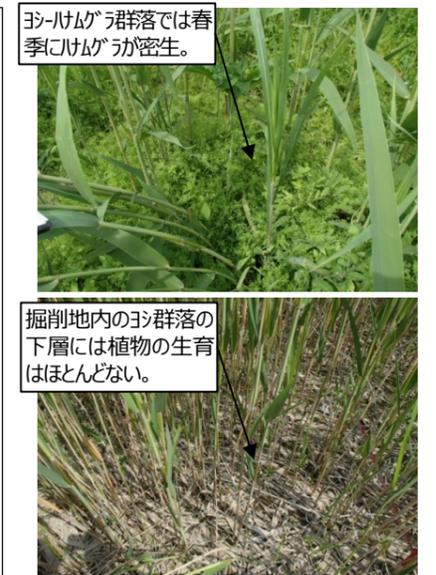
図 3.3.9.3 ヨシ群落の下層植生

掘削地内のヨシ群落では1年生草本が生育。

掘削地外のヨシ群落では多年生草本が多い。
