鶴見川は都市化が急激に進展し、これまでしばしば浸水被害が発生

鶴見川流域では流域と一体となった治水対策を推進

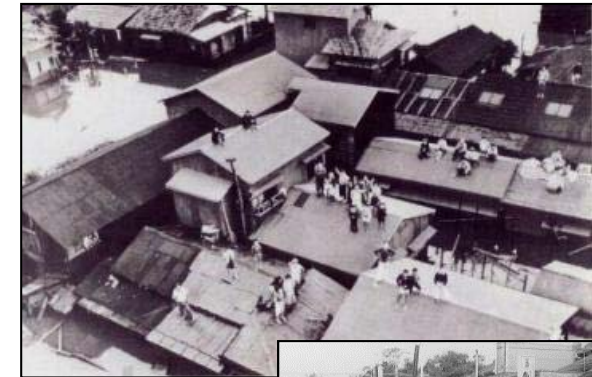
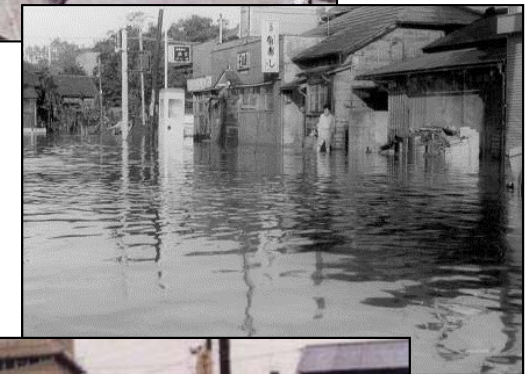
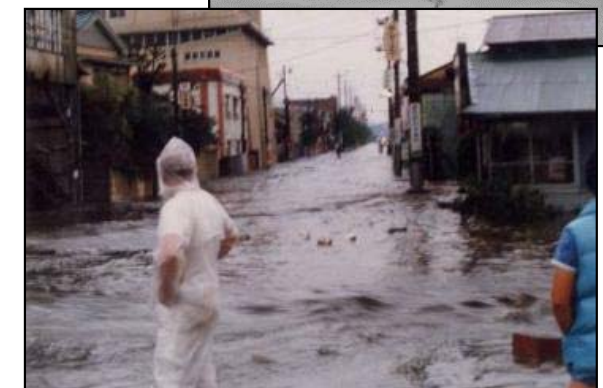
鶴見川流域では都市化が急激に進展

- 鶴見川流域の市街化率は昭和33年時点で約10%だったが、昭和50年に約60%、平成15年には約85%に達し、45年間で約75%増加
- 都市化が急激に進展し、これまでしばしば浸水被害が発生

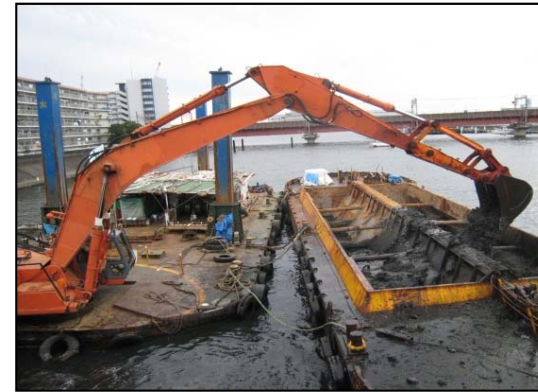
河道掘削により流下能力を増大

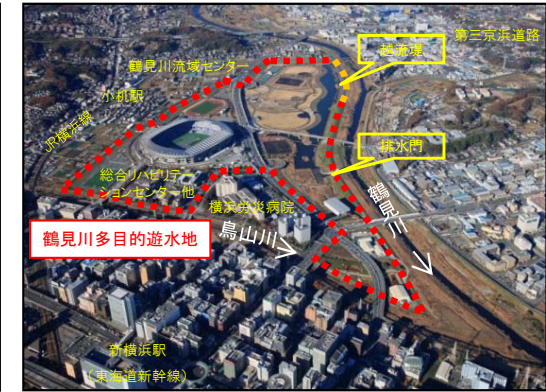
公園事業等と連携し、鶴見川多目的遊水地を整備

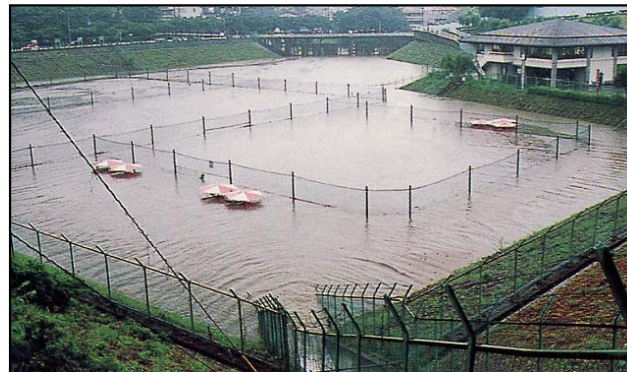
テニスコートを利用して一時的に雨水を貯留

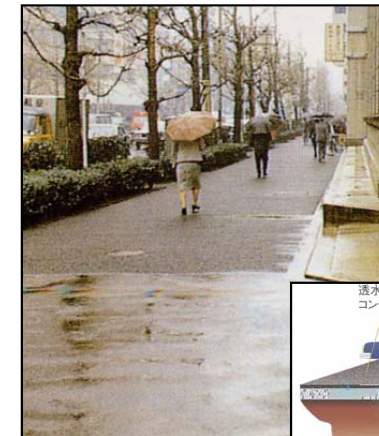
透水性舗装により、雨水を地面に浸透

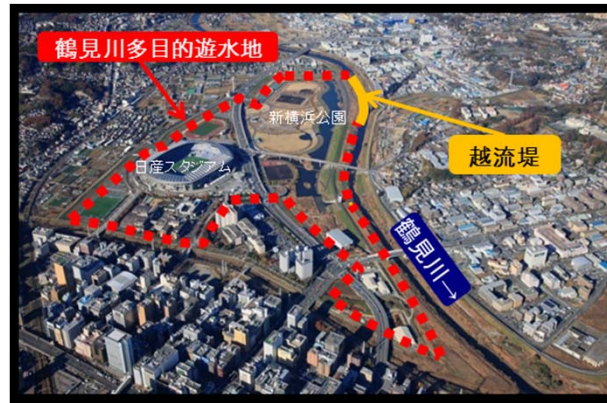
鶴見川多目的遊水地は、平常時には公園等として利用

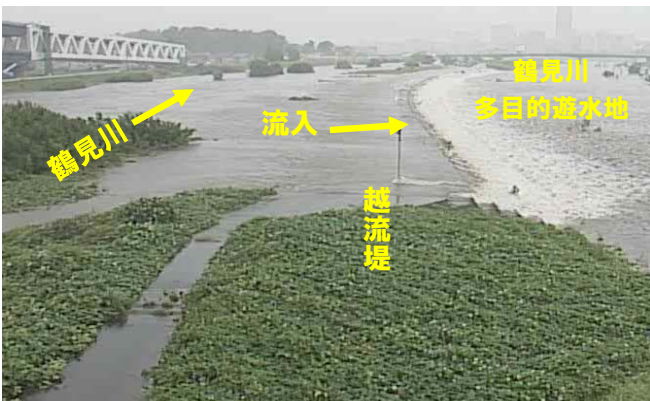
鶴見川の水位が上昇し、越流堤から鶴見川多目的遊水地に流入

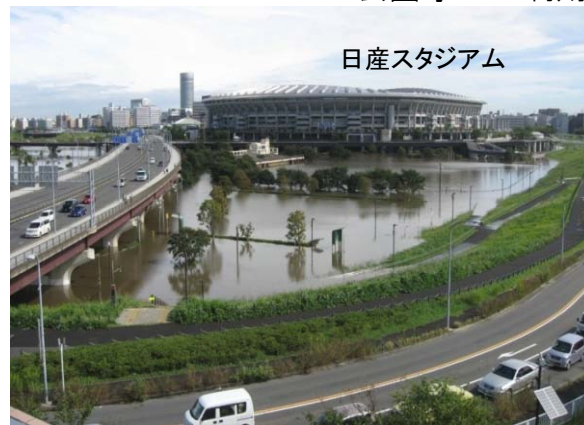
過去最大となる154万m³を貯留した鶴見川多目的遊水地

- 平成26年台風18号では、鶴見川流域で戦後2番目の雨量を記録
- 鶴見川多目的遊水地で154万m³(過去最大)を貯留するなど、これまで講じてきた対策が効果を発揮し、戦後3番目の雨量を記録した昭和41年台風4号(浸水戸数11,840戸)より雨量が多かったものの、浸水戸数は6戸に減少
