鋼床版疲労き裂の検知手法の検証について

塚本 裕子

関東地方整備局 関東技術事務所 維持管理技術課 (〒270-2218 千葉県松戸市五香西6-12-1)

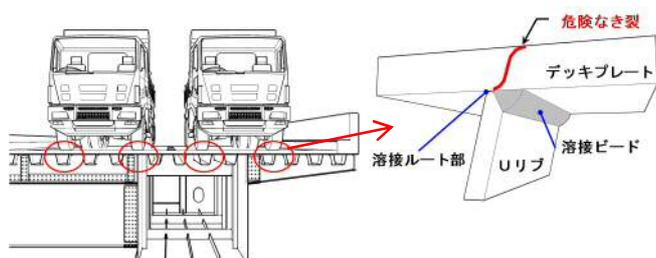
図-1 鋼床版Uリブ発生なき裂損傷

橋梁の維持管理において、近年大型車交通条件の厳しい路線では、Uリブを使用した鋼床版の疲労損傷が発生している。疲労損傷の一つである鋼床版デッキプレートに発生するデッキ貫通型き裂は、Uリブ内面側からデッキプレート方向に発生・進展するため、目視点検では発見できず超音波探傷法が唯一の方法と考えられる(図-1,2)。しかし、超音波探傷法による探傷結果は、技術者の技量に左右されやすい。さらに客観性、信頼性の高い結果を得るためには、使用する探触子の選定や探傷法、探傷結果の評価方法について高い技術力等を有する技術者が必要である。

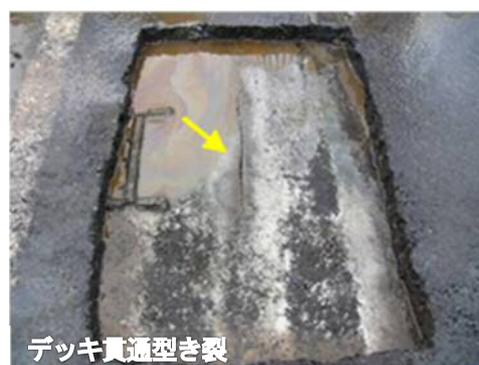
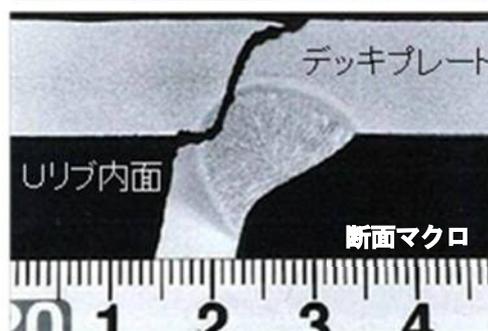
図-2 デッキ貫通型き裂¹⁾

Uリブ突合せ溶接部、Uリブと横リブの溶接部がある。さらにUリブとデッキプレートとの溶接部に発生するき裂損傷には、デッキ貫通型き裂とビード貫通型き裂があり、デッキ貫通型き裂はUリブ内面側からデッキプレート方向に発生・進展するため、目視点検では発見できず、第三者被害に直結する緊急性の高い損傷と位置づけられている。

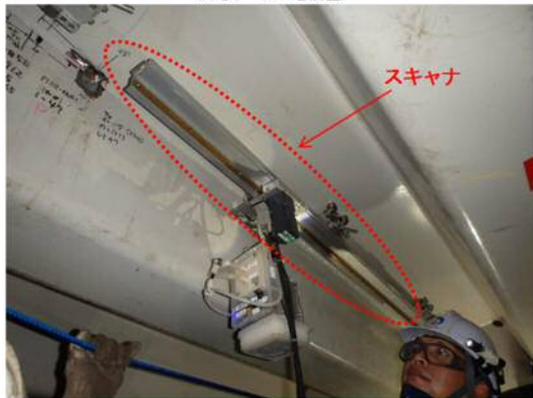
き裂を進展初期の段階で検知することを目的に開発された技術
(深さ3~6mmを検出)

磁石によりデッキ下面にスキャナと探触子を設置し、自動探傷を実施

図-3 鋼床版き裂の超音波探傷法 (鋼床版AUT)

で開発された方法であり、デッキプレート内に進展する深さ3mm程度以上の浅いき裂の検出に適しており、検査技術者の技量に左右されない超音波探傷法として、探触子の走査及び探傷データの記録を自動的に行う探傷法である(図-3)²⁾。

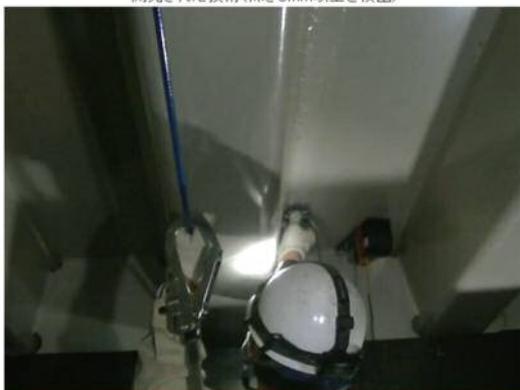
デッキ貫通の恐れのある危険なき裂を効率的に検知することを目的に
開発された技術(深さ6mm以上を検出)

デッキ下面にリアエンコーダを設置し、探触子をマニュアル操作することにより半自動探傷を実施

図-4 半自動超音波探傷装置および探傷方法
(鋼床版SAUT)

次に、鋼床版SAUTは首都高速道路株式会社他で開発された集束型の70度斜角探触子と専用の探傷治具を用いて、直射法により深さ6mm程度以上に進展したき裂を探傷する方法で探触子の走査を手動により行い、探傷データの記録を自動的に行う半自動探傷法である(図-4)³⁾。

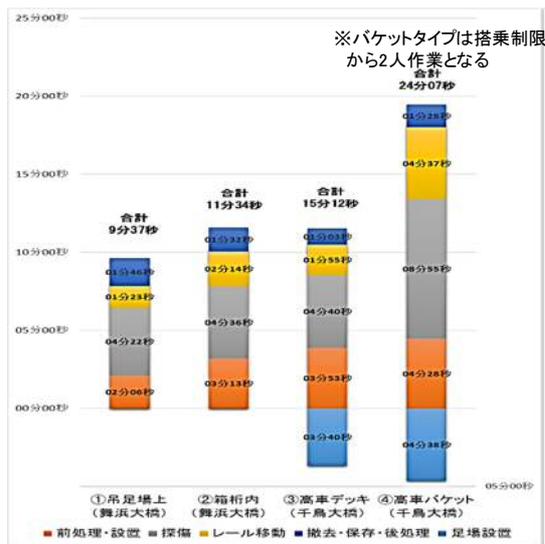
図-6 鋼床版AUTの1溶接線あたりの作業時間(例)

図-6は鋼床版AUTの作業条件別の1格間1溶接線の作業時間である。鋼床版AUTは装置の設置・操作を行う上で、3人での作業を標準としているが、バケットタイプ(2人乗)での調査も可能であることが分かった。ただし、作業効率はデッキタイプに比べ劣るので、選択可能であれば、デッキタイプの方が推奨できると考えられる。

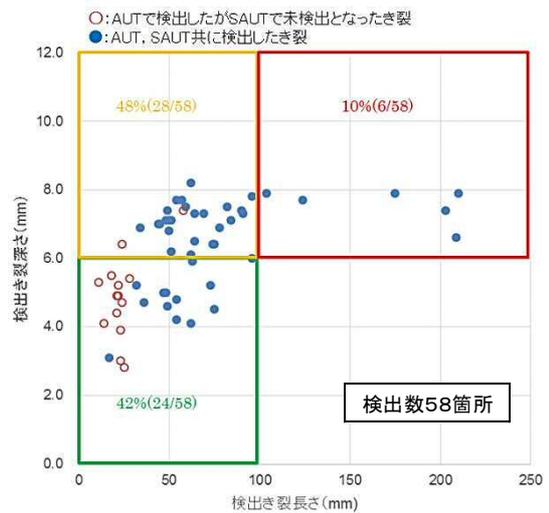
図-7 鋼床版AUTで検出したき裂長さ、深さの関係

検出した58箇所なき裂長さとき裂深さの関係を図-7に示す。鋼床版AUTは「Uリブ溶接線ルート部からデッキプレート方向に進展するき裂をより浅い段階で検知することを目的に開発された技術」であるため、き裂の深さ3mm程度の浅いき裂から検出できる特徴を有するが、鋼床版SAUTの検出結果と比較すると、深いき裂では8mm程度で頭打ちとなっている特徴がある。ただし、自動探傷により、き裂の連続的变化を捉えることができるため、き裂の先端や深い部分の特定は可能と考えられるとしている。

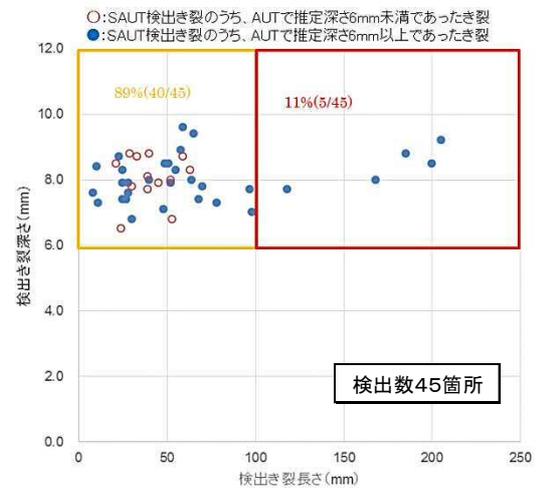
図-8 鋼床版SAUTで検出したき裂長さ、深さの関係

鋼床版AUTと同一き裂を測定した鋼床版SAUTで検出した45箇所なき裂長さとき裂深さの関係を図-8に示す。鋼床版SAUTは「Uリブ溶接線ルート部からデッキプレート方向に進展するき裂に対して、6mm以上の深いき裂をより効率的に検知することを目的に開発された技術」であり、き裂深さ6mm以上のスクリーニング手法であるため、その特徴のとおり検出き裂深さの推定値は全て6mm以上となった。鋼床版AUTの検出結果と比較すると、6mm未満の比較的小さいき裂も抽出する可能性がある結果となった。

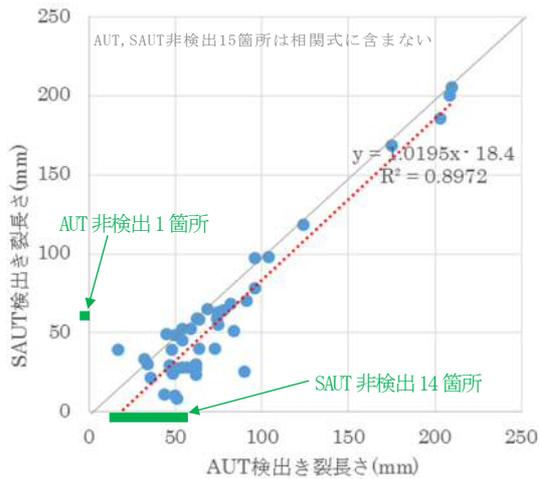
図-9 鋼床版AUT, SAUTで検出したき裂長さの比較

今回検証したUリブの59箇所なき裂に対し、鋼床版AUTでは58箇所、鋼床版SAUTでは45箇所なき裂を検出し、検出数に違いがみられた。鋼床版AUT、SAUTの両方で検出した44箇所なき裂長さの関係を図-9に、深さの関係を図-10に示す。

き裂長さについては、高い相関が得られているが、鋼床版AUTの方が鋼床版SAUTより18mm程度長くとらえている。これは鋼床版SAUTが深さ6mm以上にあるき裂の長さであるのに対し、鋼床版AUTがき裂長さ全体をとらえているからであると考えられる。

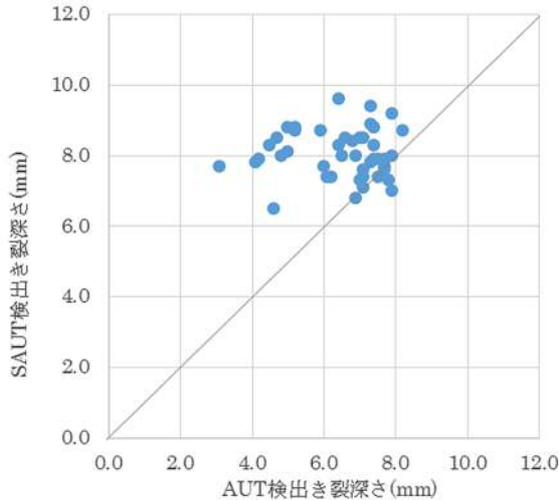
図-10 (参考)鋼床版AUT, SAUTで検出したき裂深さの比較

一方、参考程度であるが、き裂深さについては検出領域の違いにより相関が見られない結果となった。

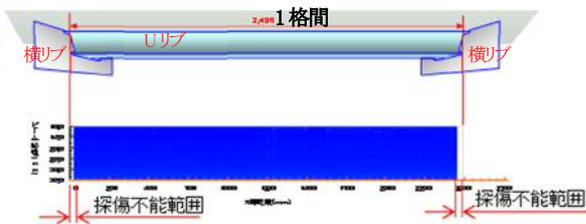
図-11 測定開始及び終了点での探傷不能範囲

探触子ホルダを橋軸方向に移動させた時に、横リブへの接近限界があり、測定開始点及び終了点で探傷不能範囲が生じる(図-11)。この範囲は鋼床版AUTでは70mm, 鋼床版SAUTでは40mmであった。

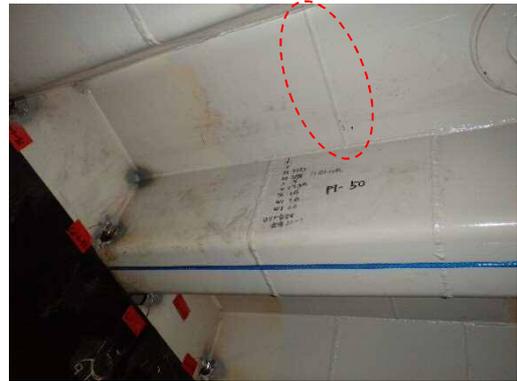
図-12 デッキプレートの板継ぎ溶接部

探傷面に板継ぎ溶接部が存在し、溶接ビードの段差がある場合は、探触子ホルダを連続してスライドさせることができず、段差部分を回避するため、ビード幅+探触子設置幅が探傷不能範囲となる(図-12)。鋼床版AUTではビード幅+38mm, 鋼床版SAUTではビード幅+30mmがこの範囲となった。

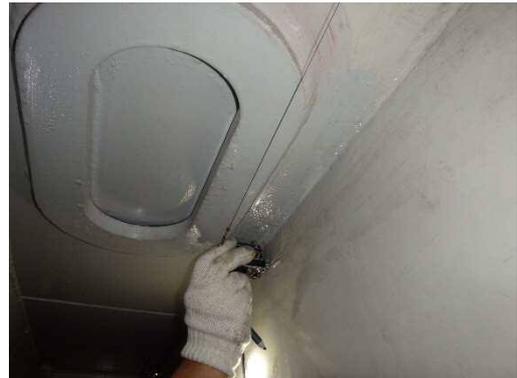
図-13 ハンドホール (ダブルリングPL)

探傷子ホルダをスライドさせるスペースにハンドホールや添接板などの支障物がある場合には探傷不能となる(図-13)。

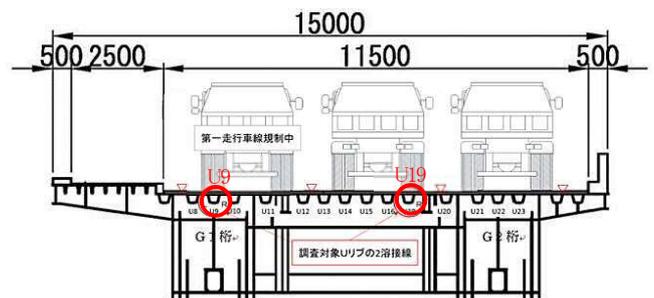
図-14 舞浜大橋 (海側) 断面図

実橋検証した舞浜大橋では千葉国道事務所が平成23年度にも鋼床版AUT調査を行っていたため、今回、同一調査手法である鋼床版AUT調査と比較し、き裂の進行程度を2ケースで確認した。調査箇所を図-14,17に示す。

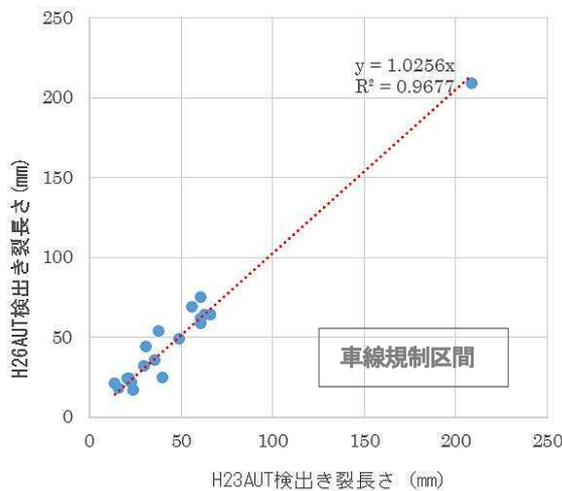
図-15 舞浜大橋（海側）第1径間U9リブのき裂長さ

第1径間U9リブは車線規制区間となっていたため、疲労損傷の要因となる車両の走行がなかった。図-15は第1径間U9リブのき裂長さを示しているが、傾きがほぼ1.0となり、き裂の進展は見られない結果となった。

平成23年度調査との比較の結果、図-15のとおり鋼床版AUTのき裂検出性能は、前回と同様な結果を得ることができる再現性に優れている手法であることが分かった。

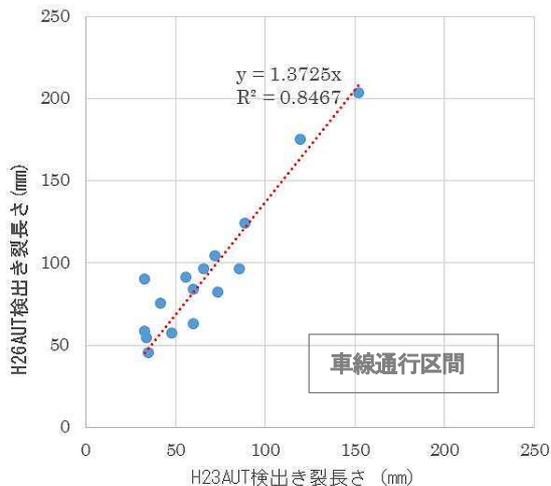
図-16 舞浜大橋（海側）第2径間U19リブのき裂長さ

一方、第2径間U19リブは大型車両の車輪直下付近にあり、繰り返し荷重を受けていた。図-16は第2径間U19リブのき裂長さを示しているが、傾きがほぼ1.4となり、き裂が進行していることが確認できる。

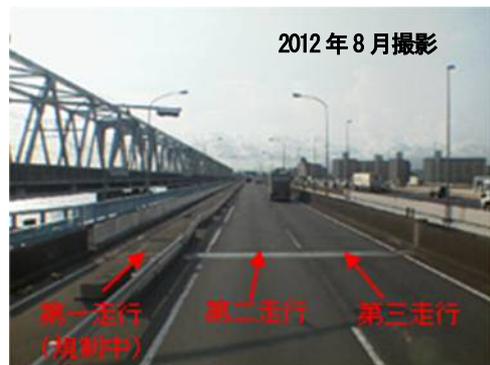
図-17 舞浜大橋（海側）路面状況

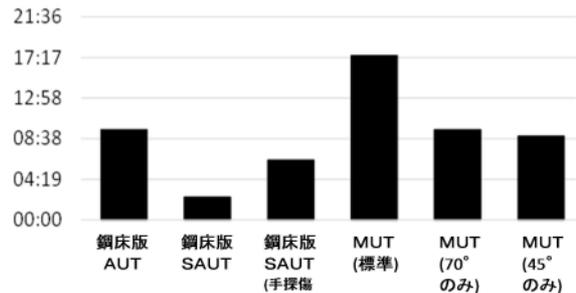
図-18 各探傷法の所要時間

吊足場上での条件で、各探傷法の所要時間を図-18に示す。鋼床版AUT、SAUTともに各探傷断面での全波形記録の保存が可能であり、MUTは対象物までの距離とエコーの強さを表示するだけなので、検証では一番非効率な結果となった。また、MUTを上向きの姿勢で連続して行うことは技術と体力が必要である。

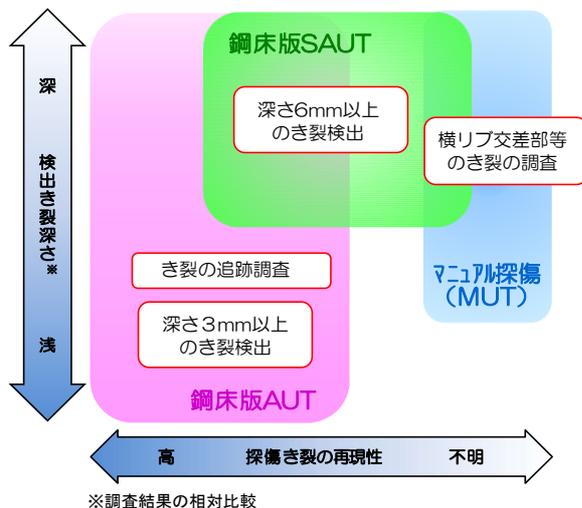
図-19 鋼床版き裂検知手法の適用方法(案)

鋼床版疲労き裂の検知手法として鋼床版AUT, SAUTについて実橋で検証した結果、各検知手法のき裂検出深さ、記録性、作業効率を評価し、各調査業務としての適用方法を提案した。本報告では、き裂の実際の寸法について、き裂部分を切り取って確認していない。そのため、性能検証となっていないが、今回の調査結果及びこれまでの検討結果や実績を踏まえると、図-19のように考えられる。今回、作成した手引書(案)は2橋の実橋検証及び標準構成を参考に作成したものであり、実際の橋梁点検等にあたっては、架橋条件、き裂の発生頻度等、個別条件により作業効率や費用は変化するので、十分注意する必要がある。
