第六回 堅磐事業検討委員会

日時 平成 26 年 8 月 28 日 (木)
15:00~16:30

堅磐地区河道掘削工事の経過について

H26堅磐地区河道掘削工事等について

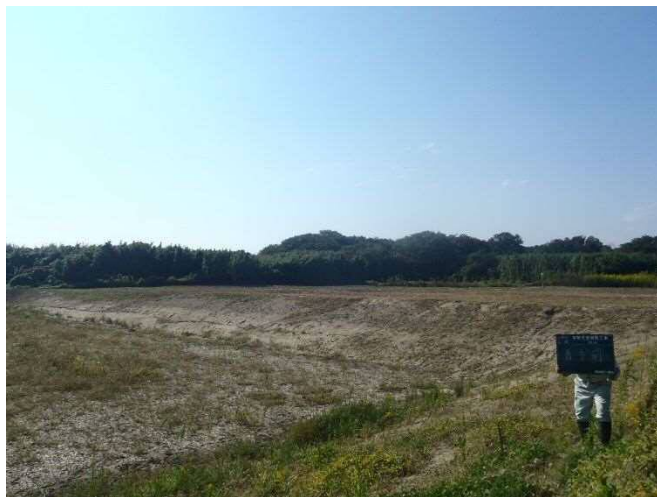
写真①: 着工前(下流から上流を望む)

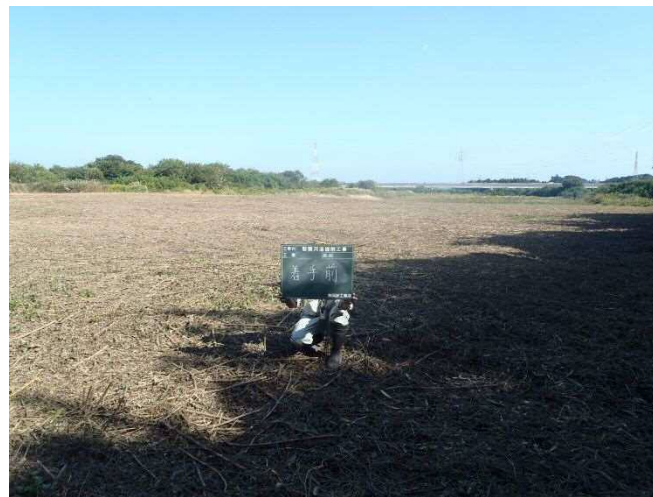
写真②: 着工前(上流から下流を望む)

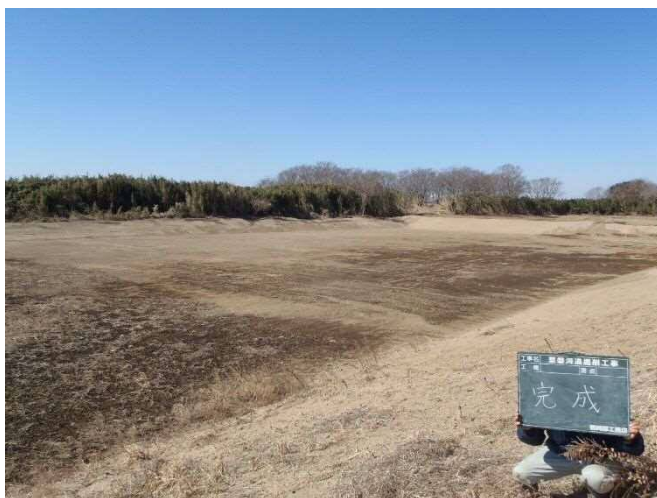
写真③: 完了後(下流から上流を望む)

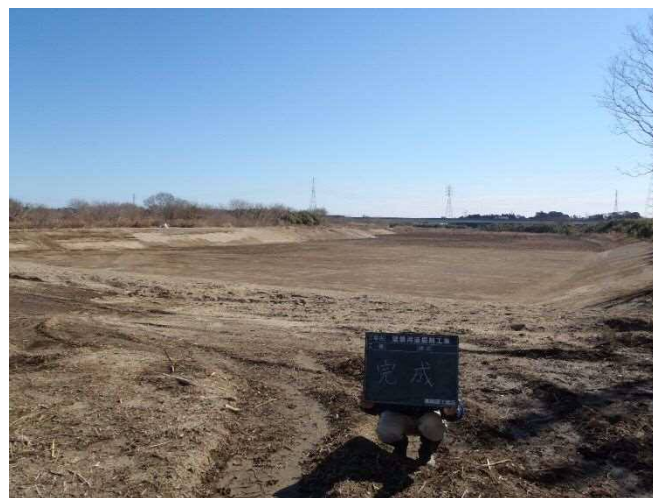
写真④: 完了後(上流から下流を望む)

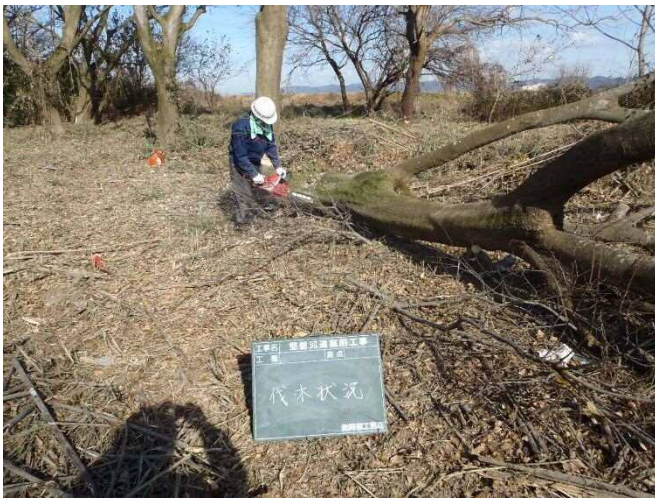
写真⑤: 伐採状況

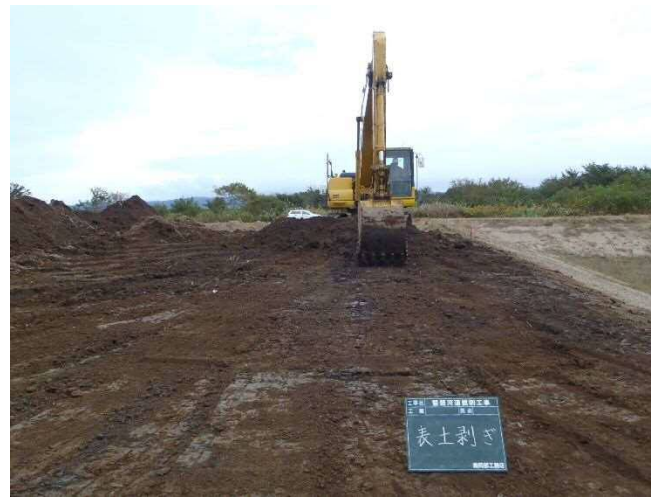
写真⑥: 表土剥ぎ

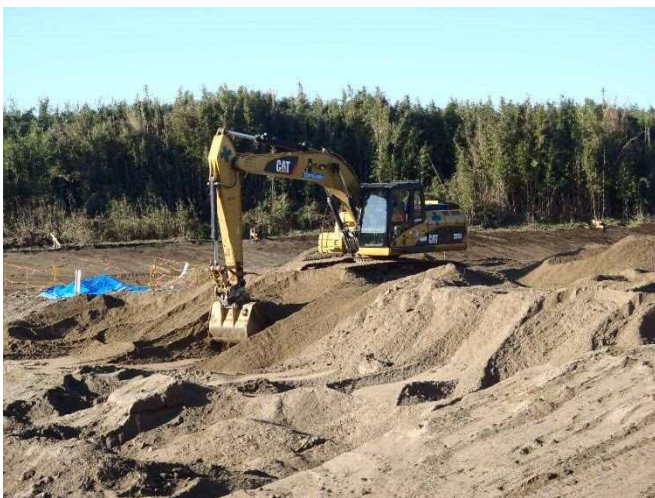
写真⑦: 掘削状況

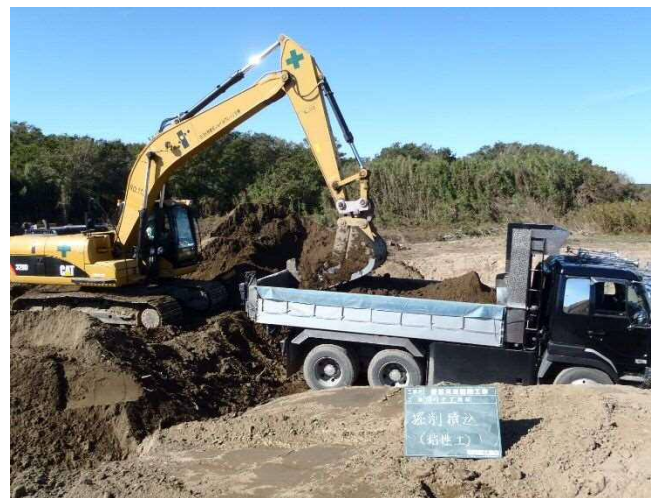
写真⑧: ダンプトラック積み込み状況

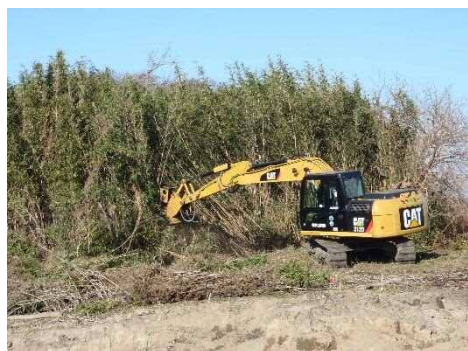
| 機械名 | 作業内容 | 規格 | 台数 |
|---|---|---|---|
| バックホウ | 伐採・除根 | 低騒音・低振動・排出ガス対策型0.45m ³ | 1台 |

バックホウ(伐採・除根)

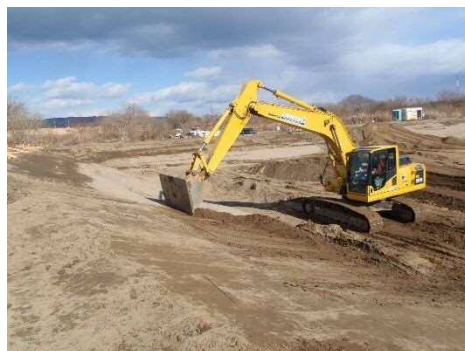
| 機械名 | 作業内容 | 規格 | 台数 |
|---|---|---|---|
| バックホウ | 掘削・法面整形 | 低騒音・低振動・排出ガス対策型0.7m ³ | 1台 |

バックホウ(掘削・法面整形)

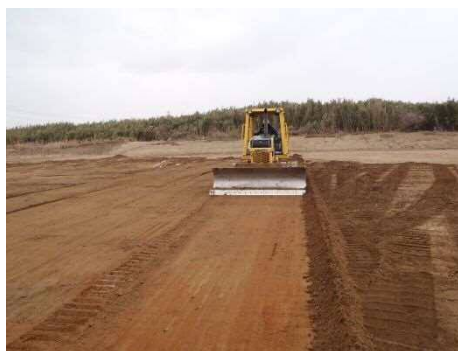
| 機械名 | 作業内容 | 規格 | 台数 |
|---|---|---|---|
| ブルドーザ | 敷均し | 低騒音・低振動・排出ガス対策型15t | 1台 |

ブルドーザ(敷均し)

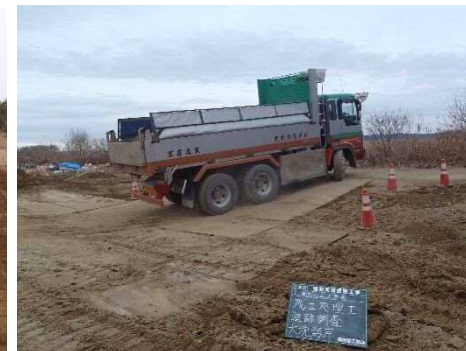
| 機械名 | 作業内容 | 規格 | 台数 |
|---|---|---|---|
| ダンプトラック | 運搬 | 10t | 15台 (日最大140台) |

ダンプトラック(運搬)

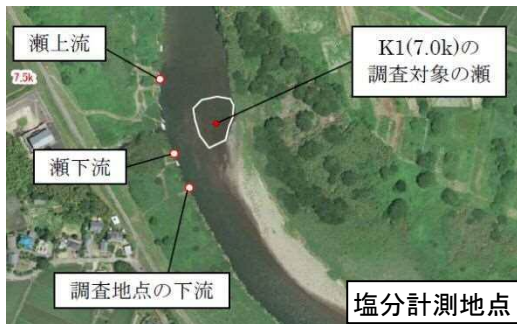
塩分計測状況

- ◎H23以降アユの産卵がみられなかったが、H25は2年ぶりに産卵が確認された。
- ◎出水、および地盤沈下傾向による地形変化(平瀬化)から早瀬環境が回復し、アユの産卵適地となっているものと考えられた。
- ◎産卵箇所周辺への塩分遡上は非常に微量であり、アユの産卵にはほとんど問題はないといえる。
- ◎今後も継続的に瀬の状況、産卵の状況、榊橋観測所における塩分動態をモニタリングする必要がある。
注: 地形変化の確認については、目視による状況確認、目視による河床材料粒径確認、流速・水深測定を行った結果による。

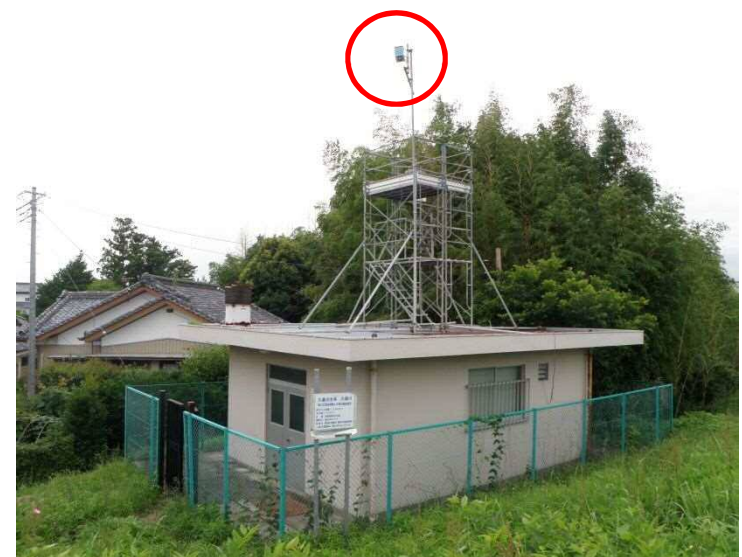
カメラの拡大
