国土交通省 関東地方整備局

台風17号及び18号に伴う降雨による災害への対応について
【第3報】

堤防決壊に関する専門家による現地調査について

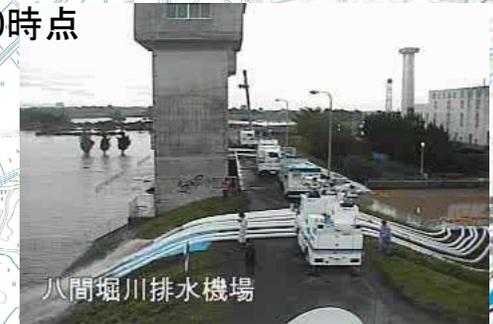
明橋周辺
11日7:40排水開始
ポンプ車2台(稼働中)
(0.5m³/s×1台)
(1.0m³/s×1台)

11日9:05排水開始
ポンプ車2台(稼働中)
(0.5m³/s×2台)

八間堀水門
10日22:09排水開始
ポンプ車4台
(稼働中)
(0.5m³/s×4台)

決壊箇所
(鬼怒川左岸21.0km)

浸水面積 約25km²

八間堀樋管
ポンプ車3台
中部(0.5m³/s×3台)

新井木樋管
ポンプ車2台
中部(0.5m³/s×2台)

喜兵衛脇樋管
ポンプ車3台
近畿(0.5m³/s×3台)

上蛇樋管
ポンプ車3台
(八間堀樋管へ移動中)
北陸(1.0m³/s×3台)

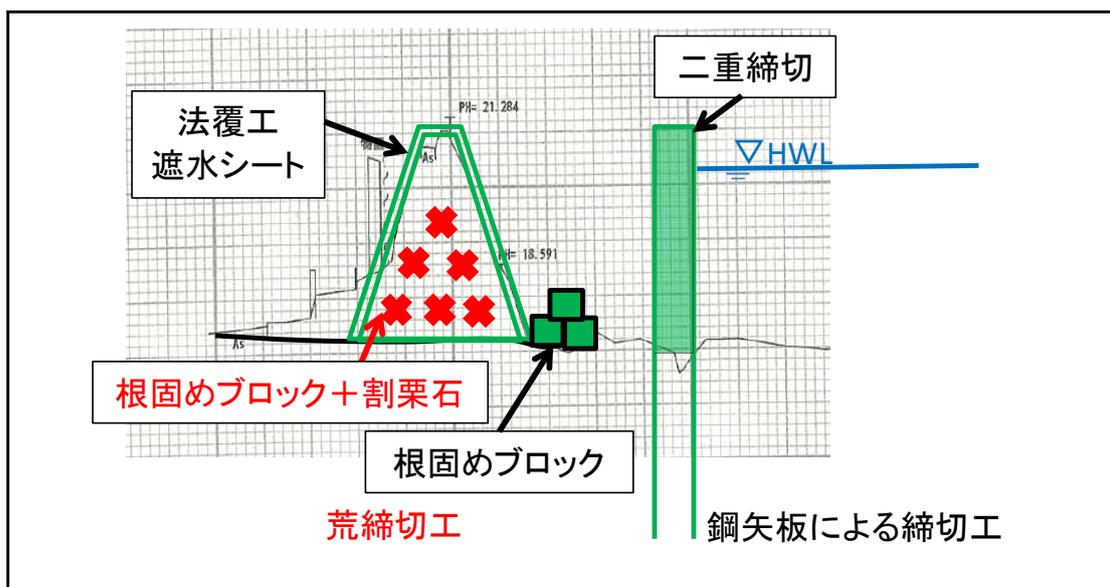
作業ヤードの造成

- 応急復旧工事として、現地対策本部の指揮により作業ヤードの造成を実施中。(写真参照)
- 本日中に作業ヤードの造成を完了させ、根固めブロック等を投入予定。

退避場・作業ヤード造成	80.0% (9月10日着手)
荒締切工 ※着手より荒締切工までを1週間程度で完了予定	0.0% (9月11日着手予定)
鋼矢板による締切工 ※荒締切工完了より1週間程度で完了予定	0.0% (未着手)

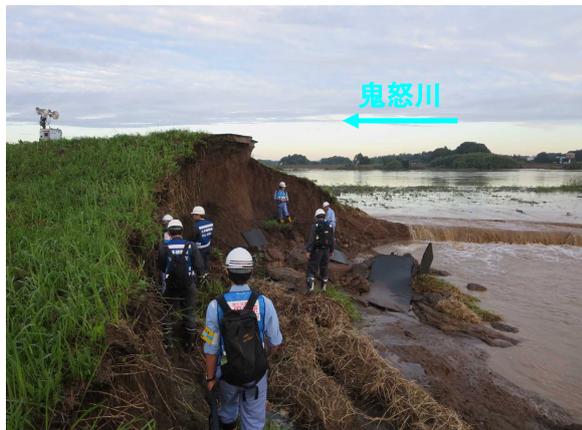
決壊箇所 下流端の堤防断面の調査

- ・ 決壊箇所の堤防は、砂とシルトによって構成されていることが確認された。
- ・ 決壊箇所の周辺にも、鬼怒川の水位が一時、堤防を上回った痕跡が確認された。
- ・ 決壊箇所には、「落堀」と呼ばれる、高流速の氾濫流で地盤面が洗掘されることで形成された孔が確認された。

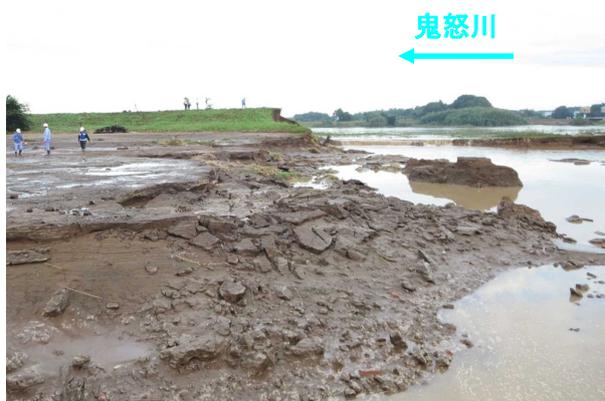
居住地側 地盤面の洗掘状況
(落堀)の調査

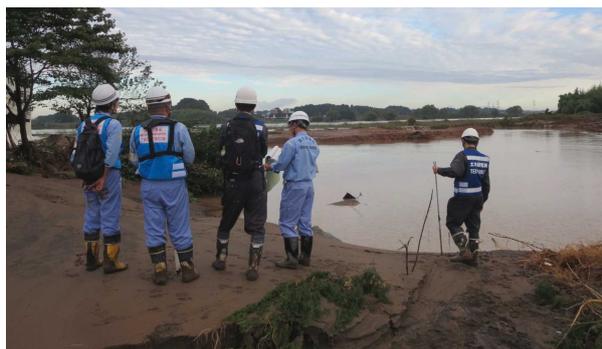
居住地側 決壊箇所の調査
(川側を望む)

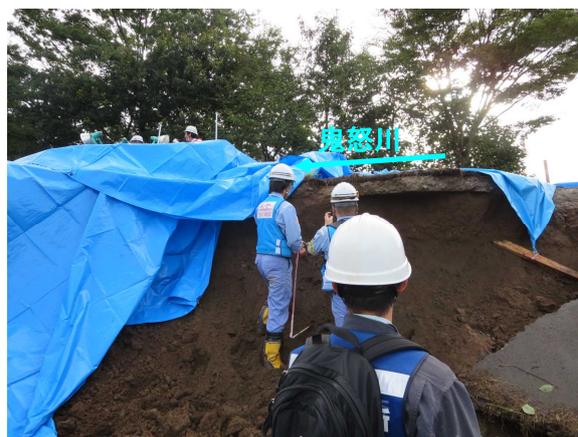
決壊箇所 上流端の堤防断面の調査

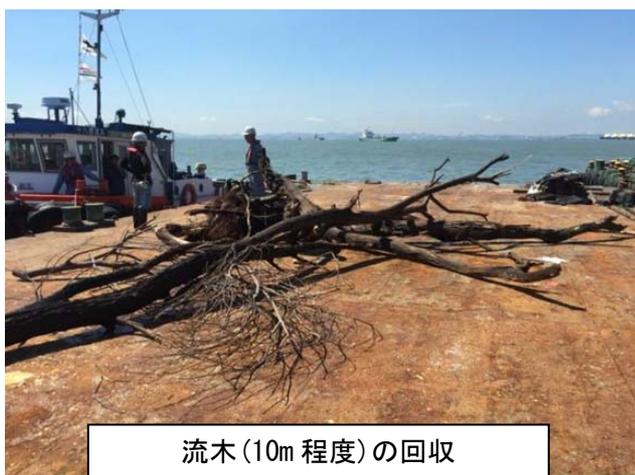
流木(10m程度)の回収

実績：流木5～10mを3本、その他漂流物約10 m³回収
