平成27年9月14日(月)20時
国土交通省 関東地方整備局

**台風17号及び18号に伴う降雨による災害への対応について
【第6報】**

台風 18 号による大雨等に係る被害状況等について

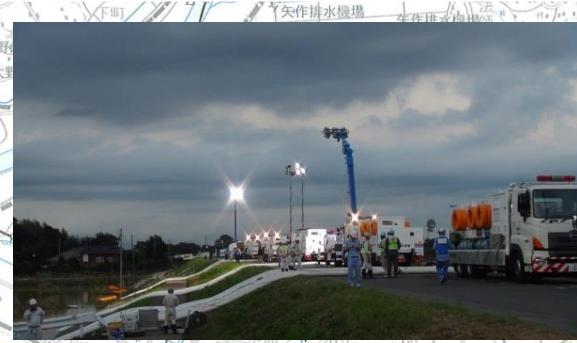
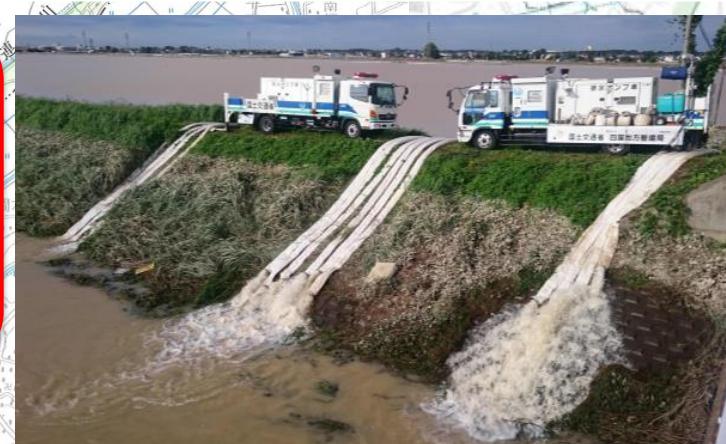
排水ポンプ車による対応状況について(9月14日 15:00時点)【51台】

**明橋周辺
ポンプ車11台**

関東 (30m³/分×10台)
関東 (60m³/分×1台)

**国道294号線沿い
ポンプ車11台**

近畿 (30m³/分×3台)
中国 (30m³/分×5台)
四国 (30m³/分×3台)

**国道354号線と国道294号線
の交差点付近
ポンプ車21台**

北陸 (60m³/分×3台)
中部 (60m³/分×1台)
中部 (30m³/分×6台)
中国 (30m³/分×4台)
四国 (30m³/分×2台)
九州 (30m³/分×3台)
九州 (60m³/分×2台)

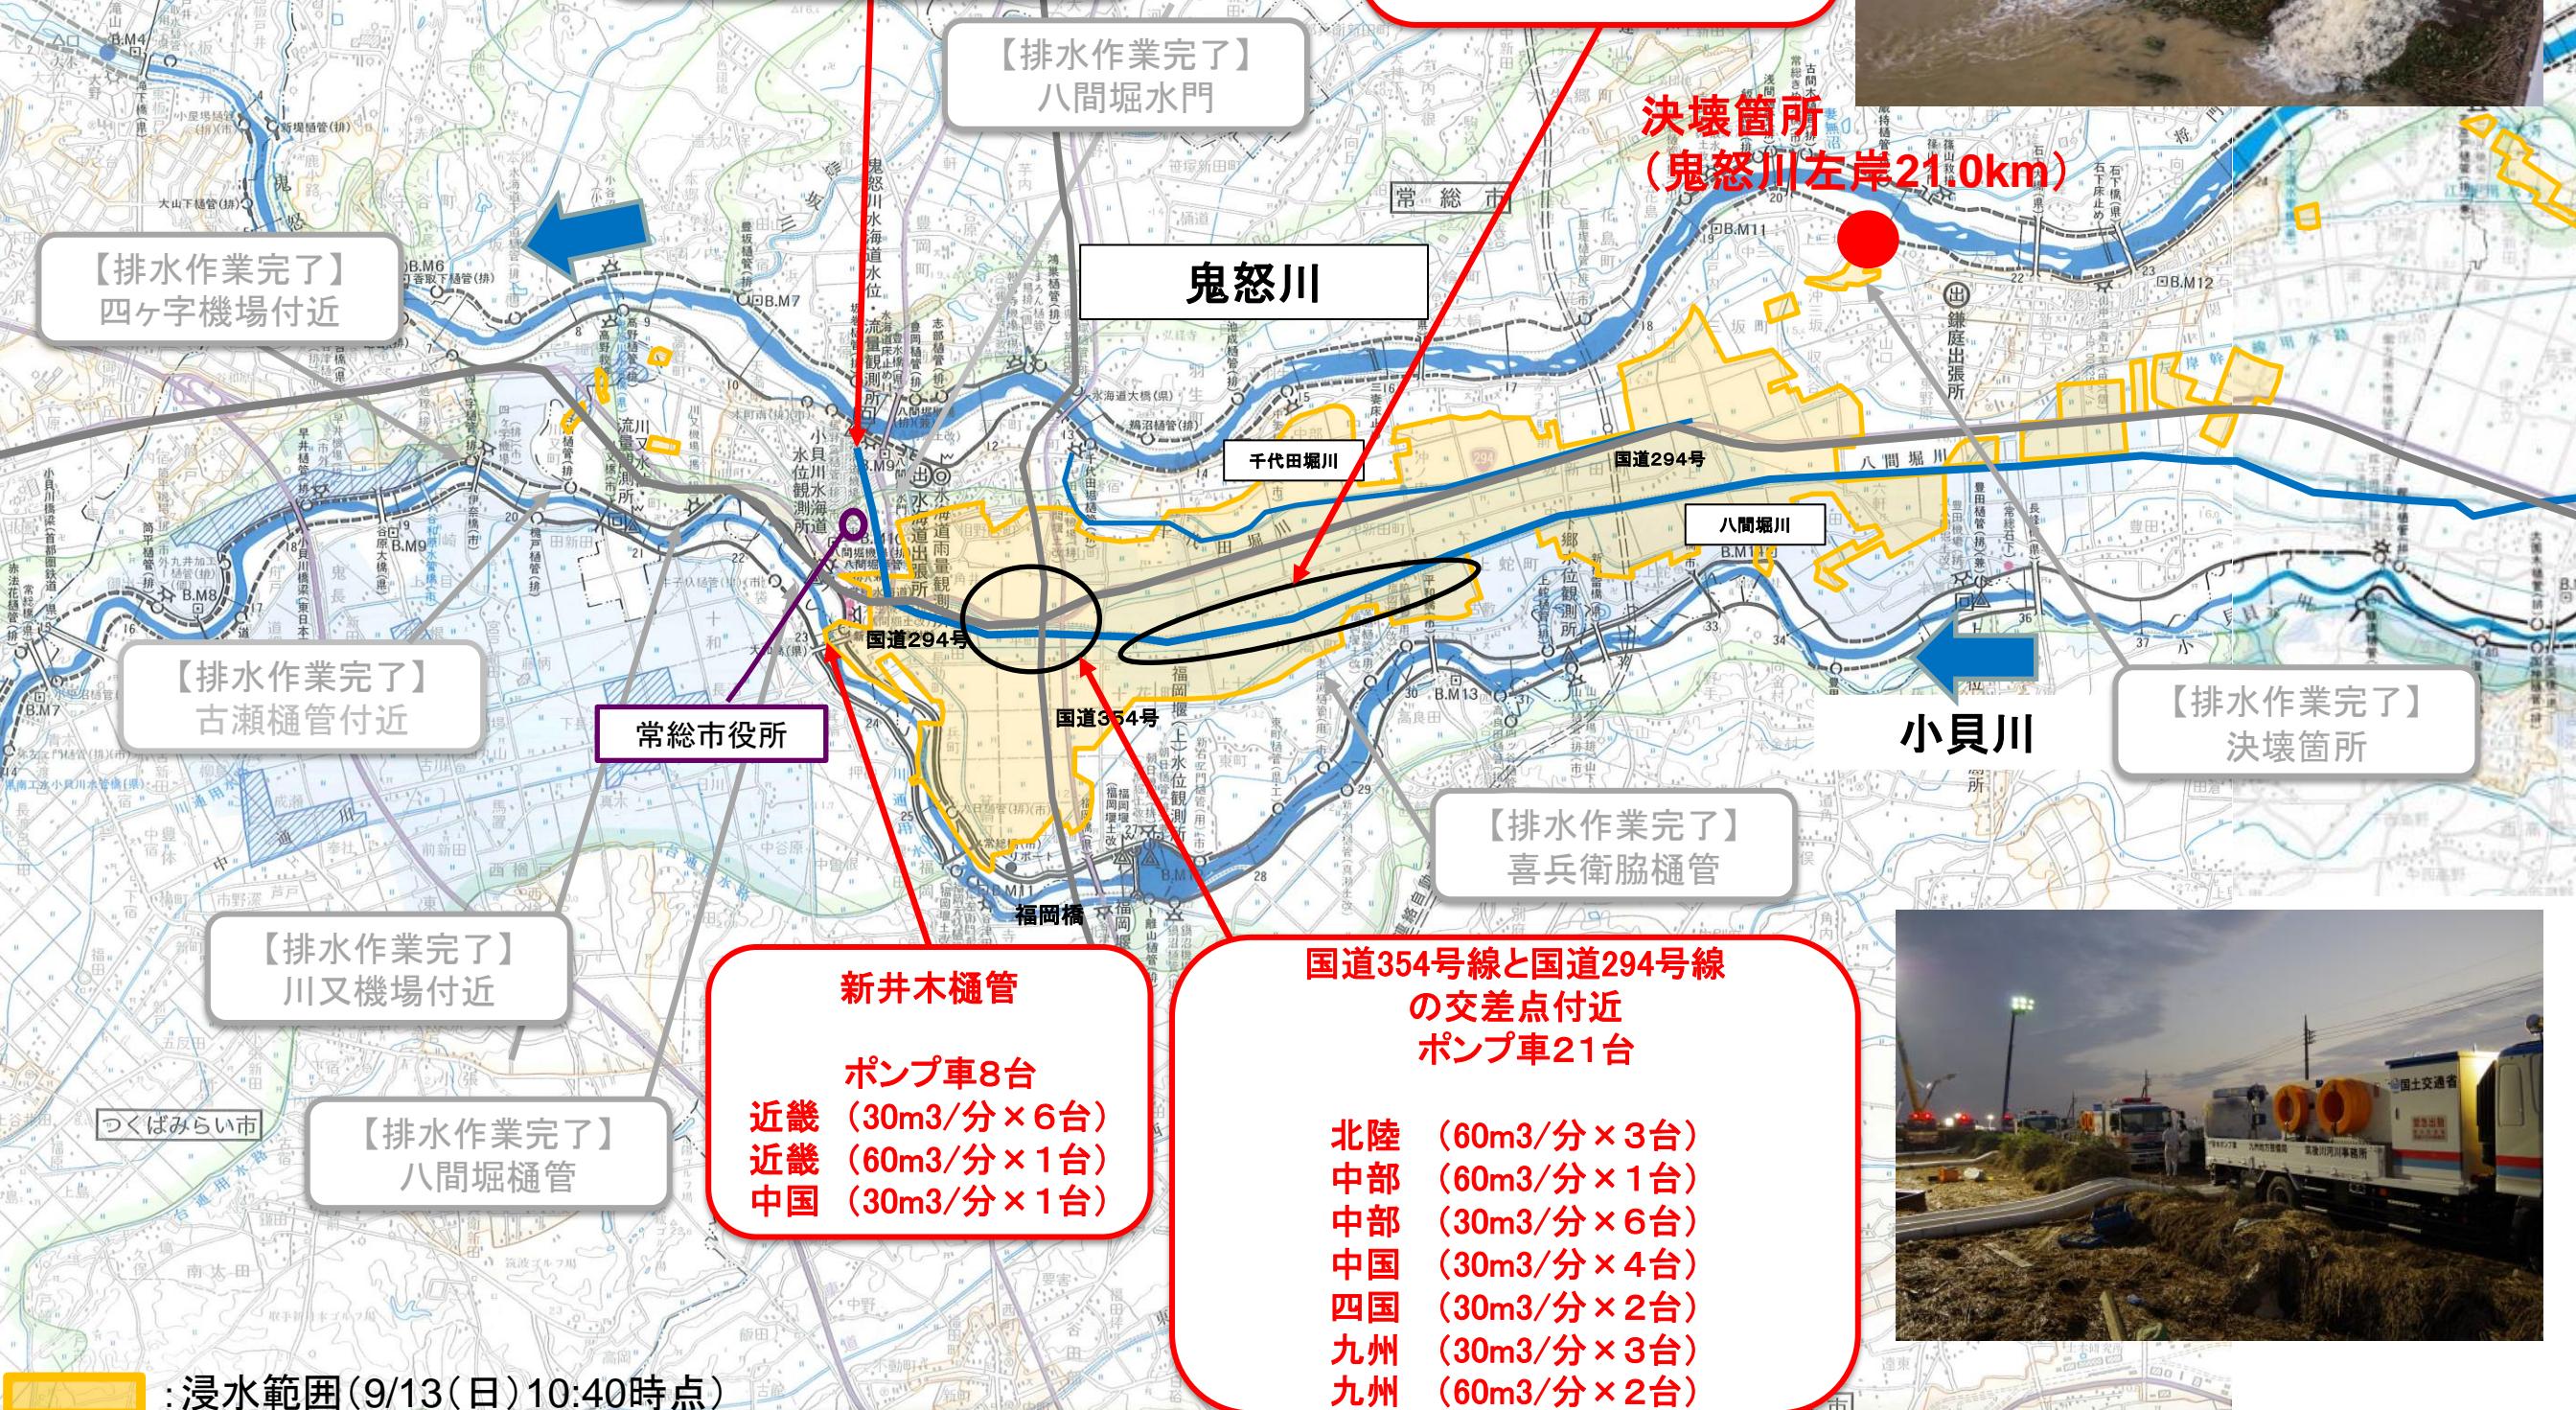
決壊箇所
(鬼怒川左岸21.0km)

ポンプ車8台

近畿 (30m³/分×6台)
近畿 (60m³/分×1台)
中国 (30m³/分×1台)

配置場所		排水ポンプ車 (排水能力×台数)	備考
明橋周辺	鬼怒川左岸11.5K付近 茨城県常総市水海道橋本町 豊水橋左岸上流	30m ³ /分 × 10台 60m ³ /分 × 1台	9月11日 7:40から稼働開始
新井木樋管	小貝川右岸23.0k天端 茨城県常総市新井木町 大和橋右岸下流	30m ³ /分 × 5台	9月11日 13:10から稼働開始
国道294号線付近	国道294号路線沿い	30m ³ /分 × 11台	9月13日 12:00から稼働開始
国道354号線と国道294号 線の交差点付近	国道354号路線沿い	30m ³ /分 × 18台 60m ³ /分 × 6台	9月13日 16:00から稼働開始
排水ポンプ車台数		51

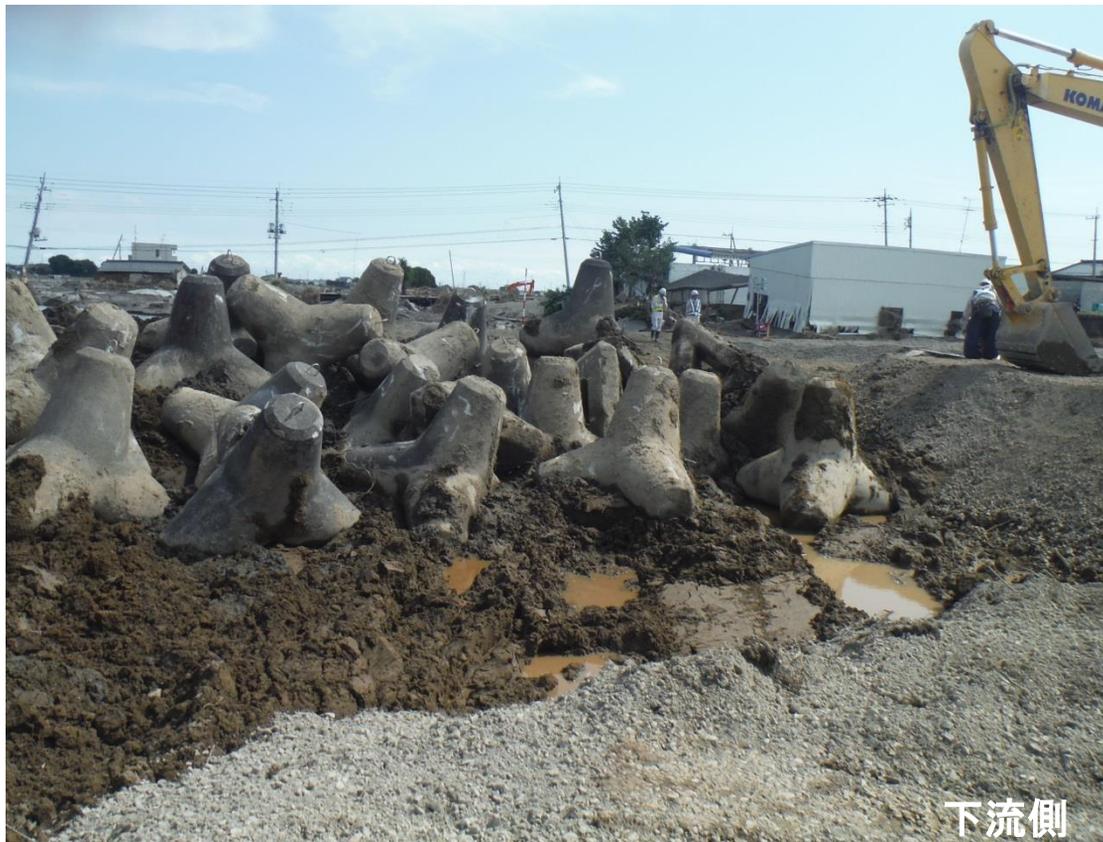
下流側

根固ブロックの投入

① 根固めブロック+割栗石

③根固めブロック

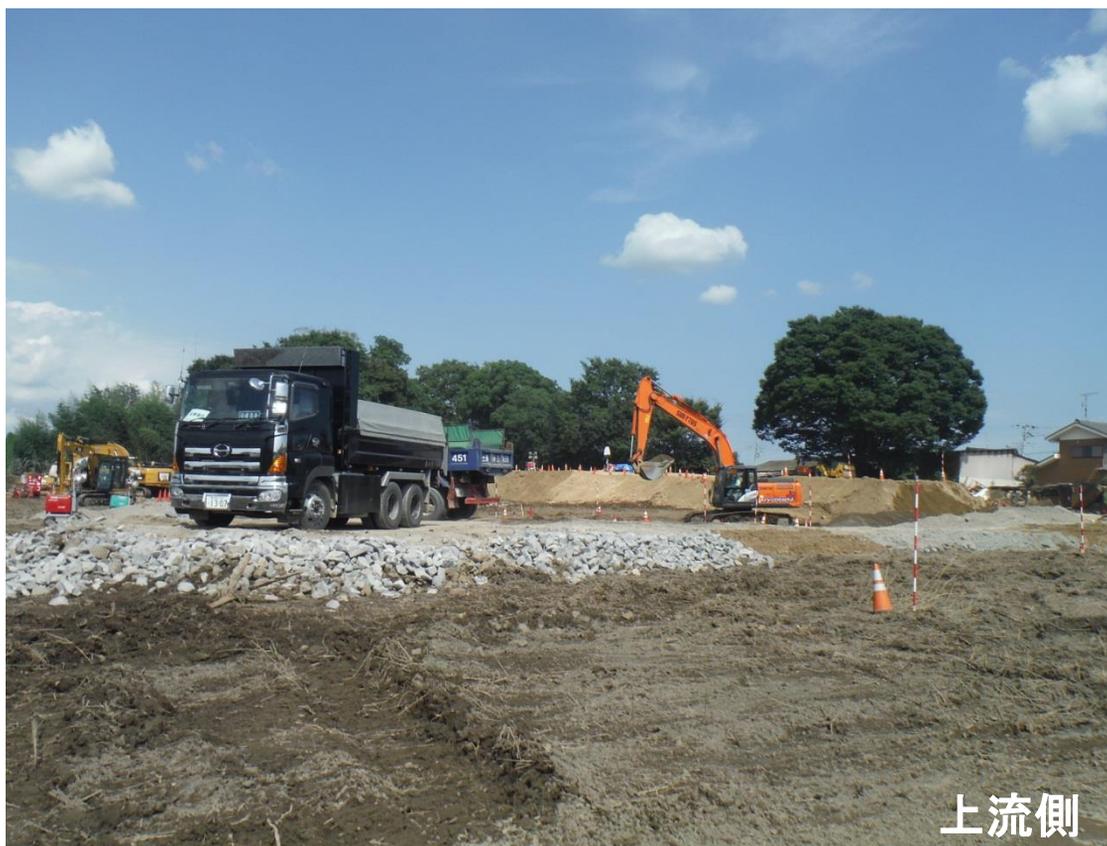
上流側

石材(割栗石等)の搬入

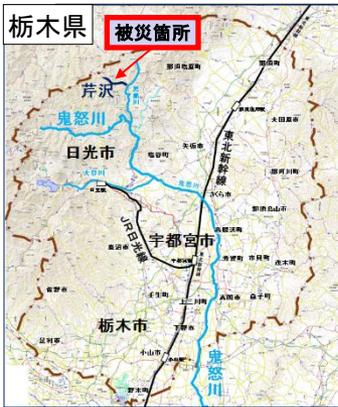
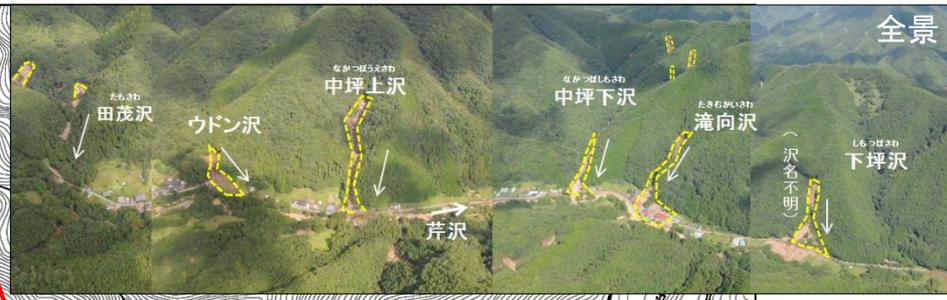
台風18号の大雨による日光市芹沢地区における土石流災害

全景

発災日：平成27年9月10日
 所在地：栃木県日光市芹沢
 被害概要：地区内の8溪流(9箇所)において土石流が発生
 人的被害なし **住民25名が一時孤立**(現在、避難指示発令中)
 被災家屋4軒(全半壊)
 土砂流出による道路被害7箇所、その他道路被害3箇所
 対応状況：ヘリによる被災状況調査
 各溪流の現地調査(実施中)
 流出土砂の撤去(実施中)

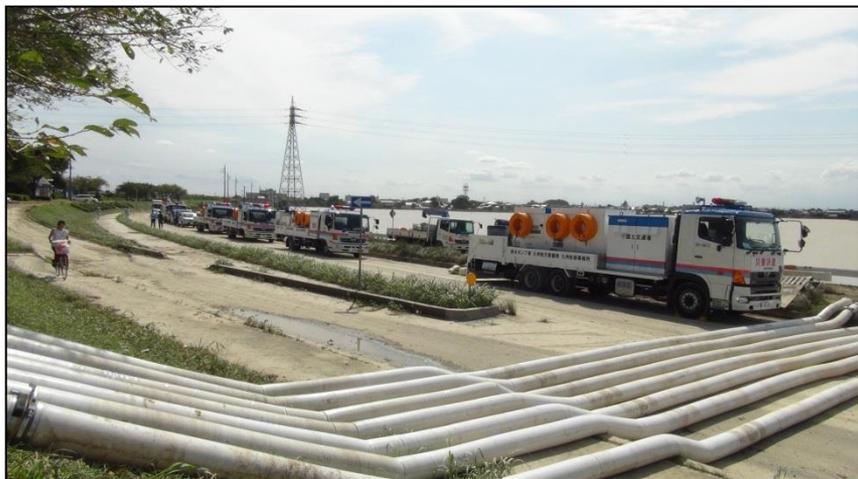
(常総市相野谷町地先)

■排水作業状況(茨城県常総市)

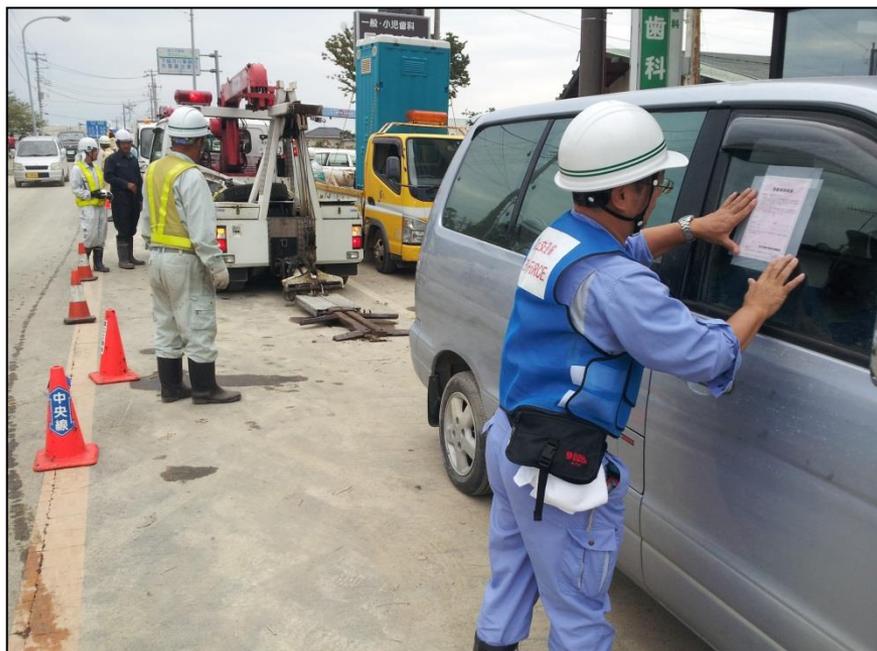
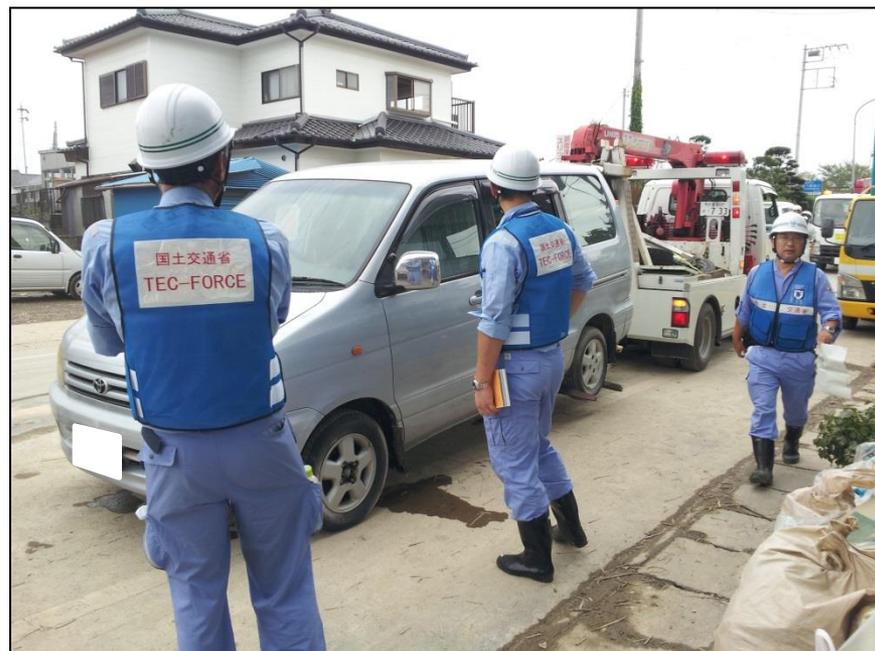
■道路啓開(茨城県常総市内)

緊急車両の通行が可能になるよう、災害対策基本法に基づき、常総市道路上に放置してあった車両の移動を行い、道路の啓開作業を実施。(9月13日(日))

- ・移動台数:計2台
- ・移動先:常総市水海道諏訪町(常総市役所南側駐車場)

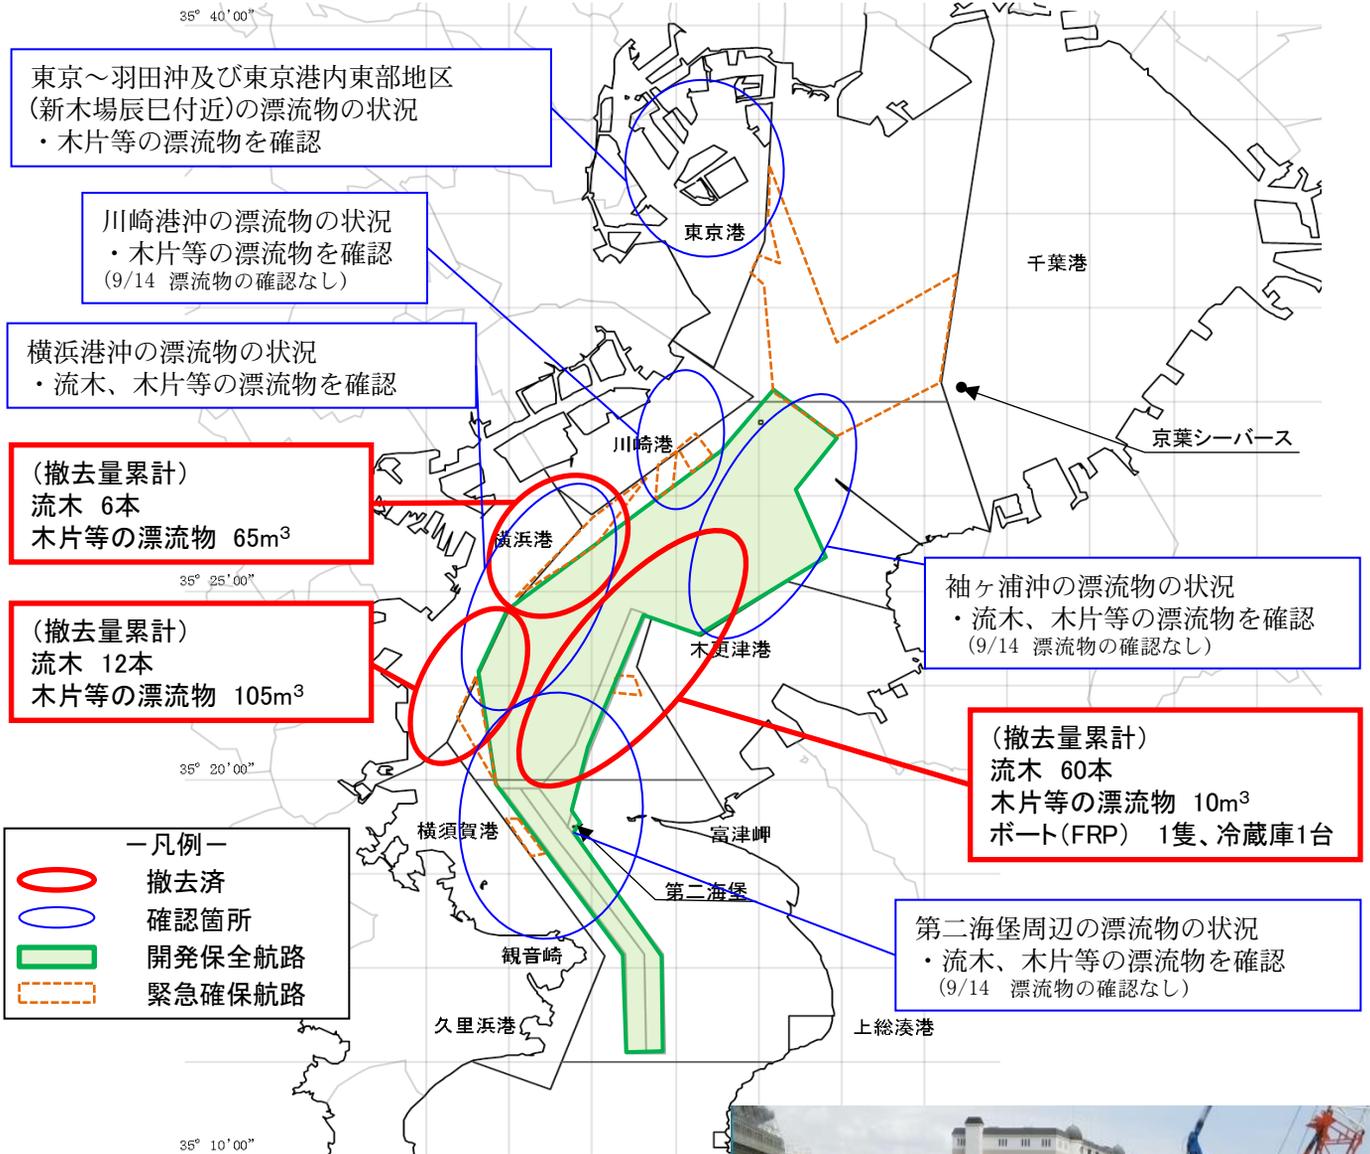
9月10日～14日までの東京湾内の漂流物の撤去状況等について

■9月14日の撤去実績
・撤去量 流木1本、漂流物55m³

■9月13日までの撤去実績
 ・9月10日の撤去量 流木58本、漂流物25m³
 ・9月11日の撤去量 流木12本、漂流物40m³
 冷蔵庫1台
 ・9月12日の撤去量 流木6本、漂流物55m³、
 ボート(FRP製)1隻
 ・9月13日の撤去量 流木1本、漂流物5m³

累計 流木78本、漂流物180m³、ボート1隻、
冷蔵庫1台
